**ESTUDOS DE MECANISMOS DE DESGASTE EM  
FERRAMENTA DE DIAMANTE  
POLICRISTALINO NO TORNEAMENTO DO  
INCONEL<sup>®</sup> 718 ENDURECIDO**

UNIVERSIDADE FEDERAL DE UBERLÂNDIA  
FACULDADE DE ENGENHARIA MECÂNICA

**Projeto de Conclusão de Curso** apresentado ao curso de graduação em Engenharia Mecatrônica da Universidade Federal de Uberlândia, como parte dos requisitos para a obtenção do título **BACHAREL em ENGENHARIA MECATRÔNICA**.

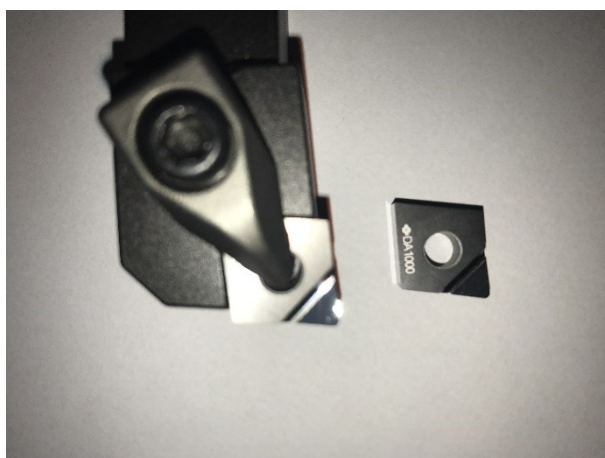
*Figura 3 - Ferramenta de PCD DA1000 ao lado da mesma montada e diagrama da ferramenta (SUMITOMO, 2018)*

| CNMA-120408-NF | Negativa | $r = 0,8$ | $\alpha = 6^\circ$ | $\beta = 90^\circ$ | $\gamma = -6^\circ$ |

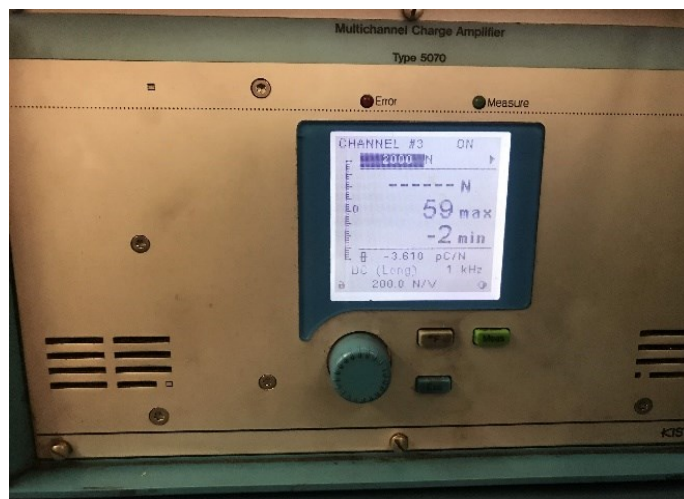
*Figura 5 - Condicionador de sinais*

Nas Figuras 4 a 7 mostram-se a montagem da ferramenta no dinamômetro, o condicionador de sinais e montagem do MQL na máquina e sistema de medição de pressão no dispositivo MQL, respectivamente.

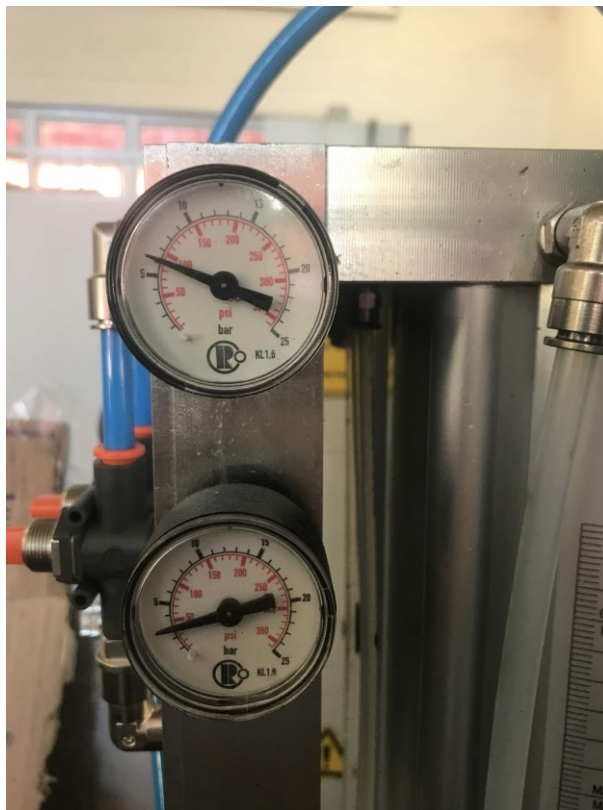
*Figura 7 - Pressão no MQL.*
