**ANÁLISE DAS CONDIÇÕES AMBIENTAIS DO TRECHO DE VAZÃO  
REDUZIDA DA USINA HIDRELÉTRICA DE CACHOEIRA DOURADA -  
MG**

Trabalho de Conclusão de Curso  
apresentado ao Curso de Geografia, do  
Instituto de Ciências Humanas da  
Universidade Federal de Uberlândia,  
Campus Pontal, como requisito parcial  
para obtenção do título de licenciado e  
bacharel em Geografia.

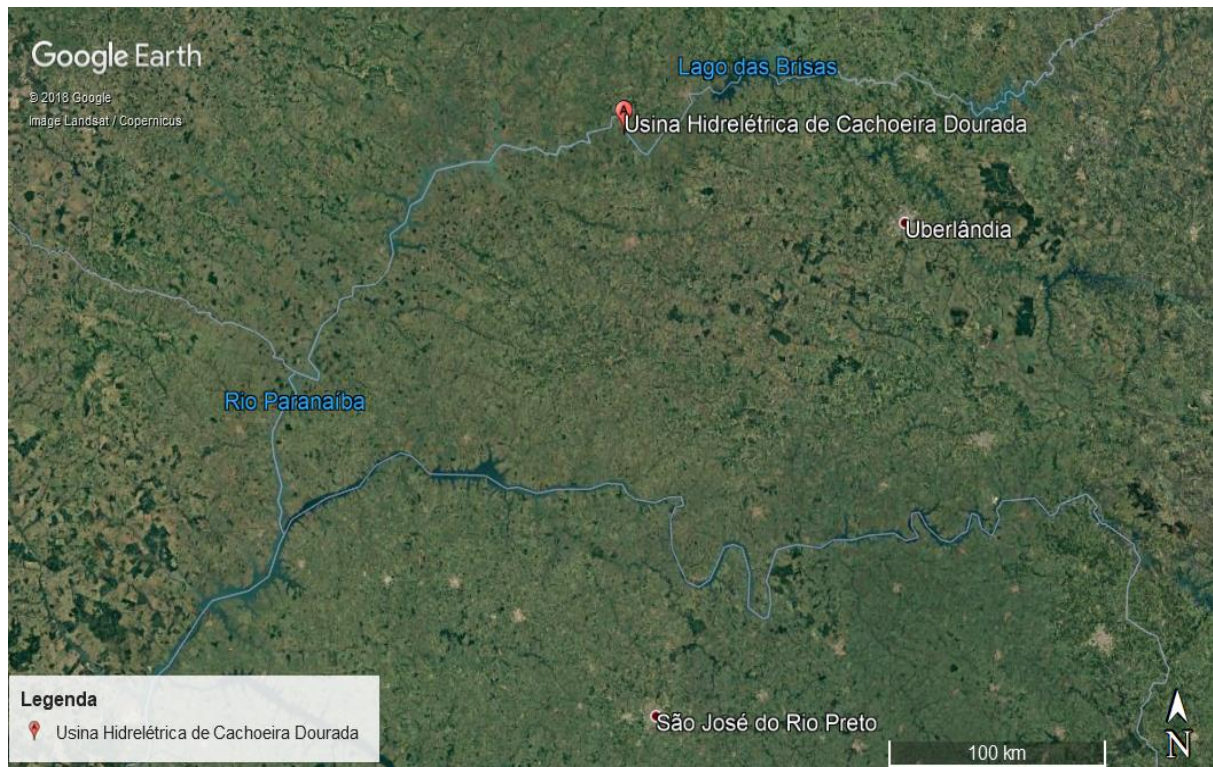
Figura 7 – Trecho do canal com a localização da usina hidrelétrica de Cachoeira Dourada.

De acordo com o Comitê da Bacia Hidrográfica do Rio Paranaíba, ao passar entre os municípios de Itumbiara/GO e Araporã/MG, o rio Paranaíba encontra a UHE Cachoeira Dourada. A partir desse ponto, o rio recebe outros três grandes afluentes da bacia, que são os rios Meia Ponte e Turvo e dos Bois pela margem direita, e o rio Tijuco pela margem esquerda. Em seguida, encontra um outro barramento, a UHE São Simão, que é a última usina do rio Paranaíba, a partir da qual se inicia a hidrovia Tietê-Paraná, com vários terminais para o transporte de grandes cargas.

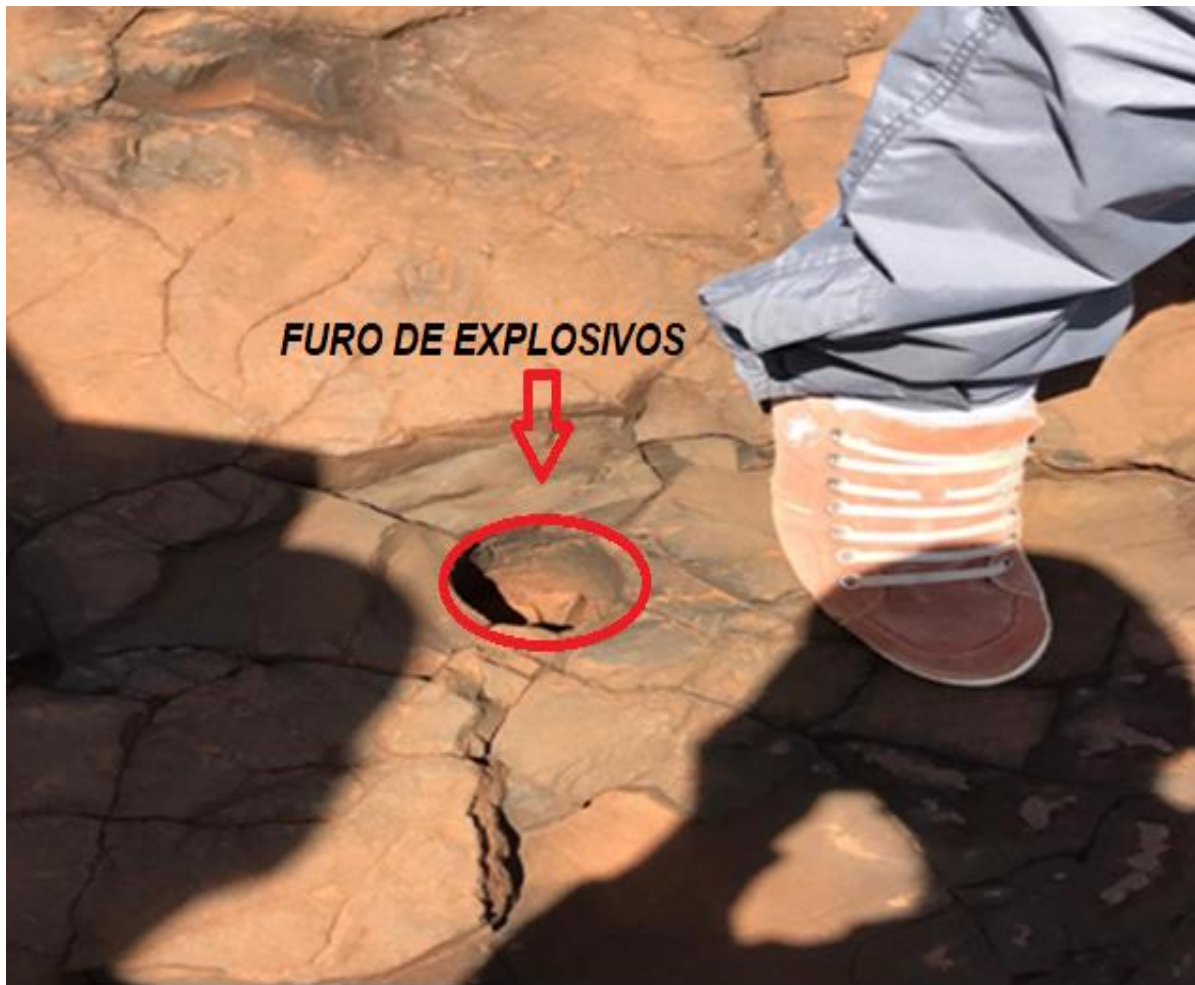
Figura 9 - Furo de explosivos.

O primeiro setor, imediatamente a jusante do barramento, onde foi feito alargamento no canal por processo de detonação de explosivos na construção do barramento, assim, há existência de furos testemunhos encontrados na área (figura 9).

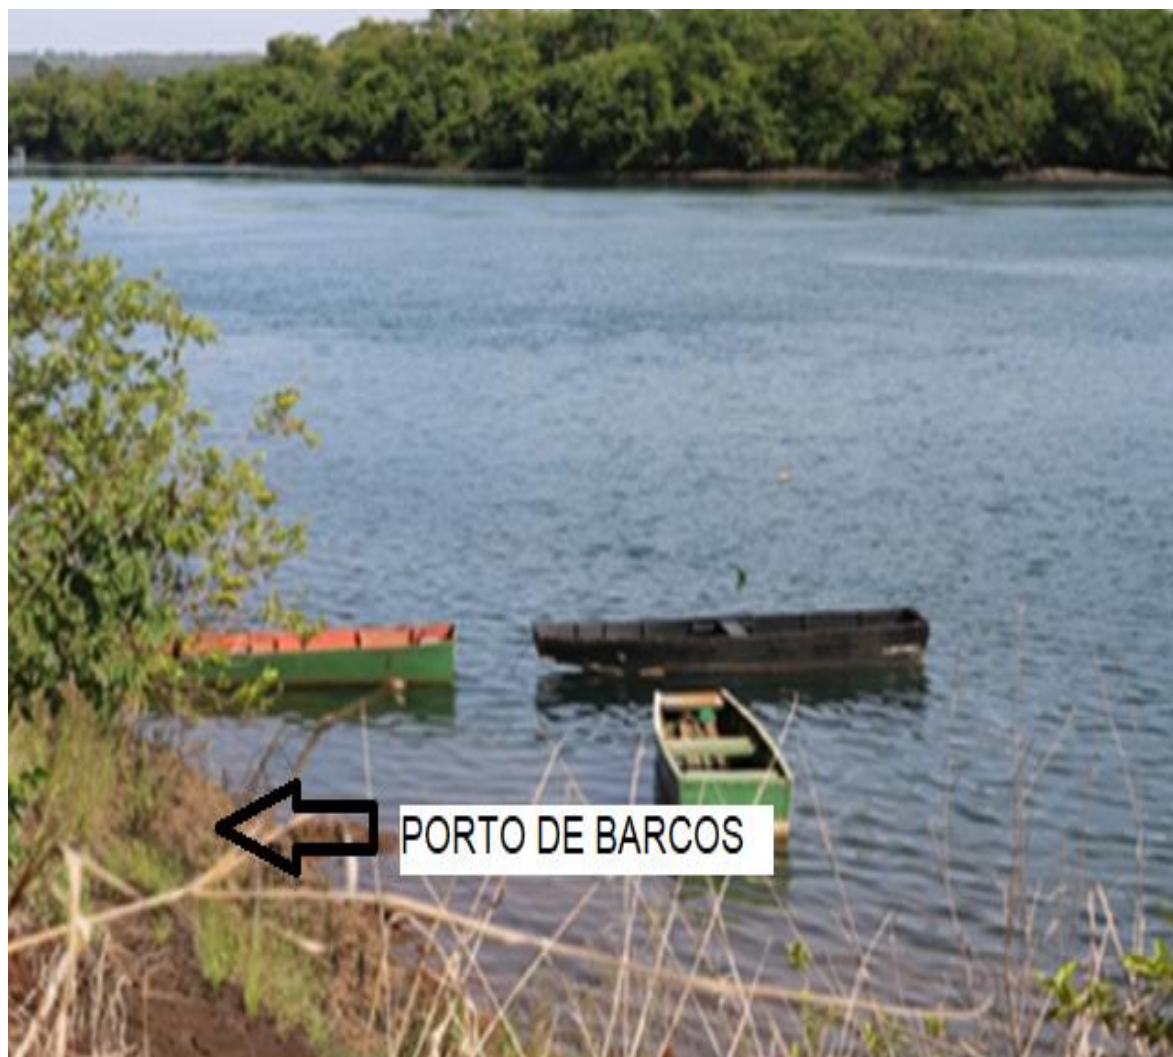
Figura 10 - Pequeno porto.

A área do Trecho 1 é demarcada pelas coordenadas geográficas latitude S 18°. 29.678", longitude W 49°. 30.209" e altitude 408 m, a existência de um área utilizada como porto de barcos para pescadores (figura 10).

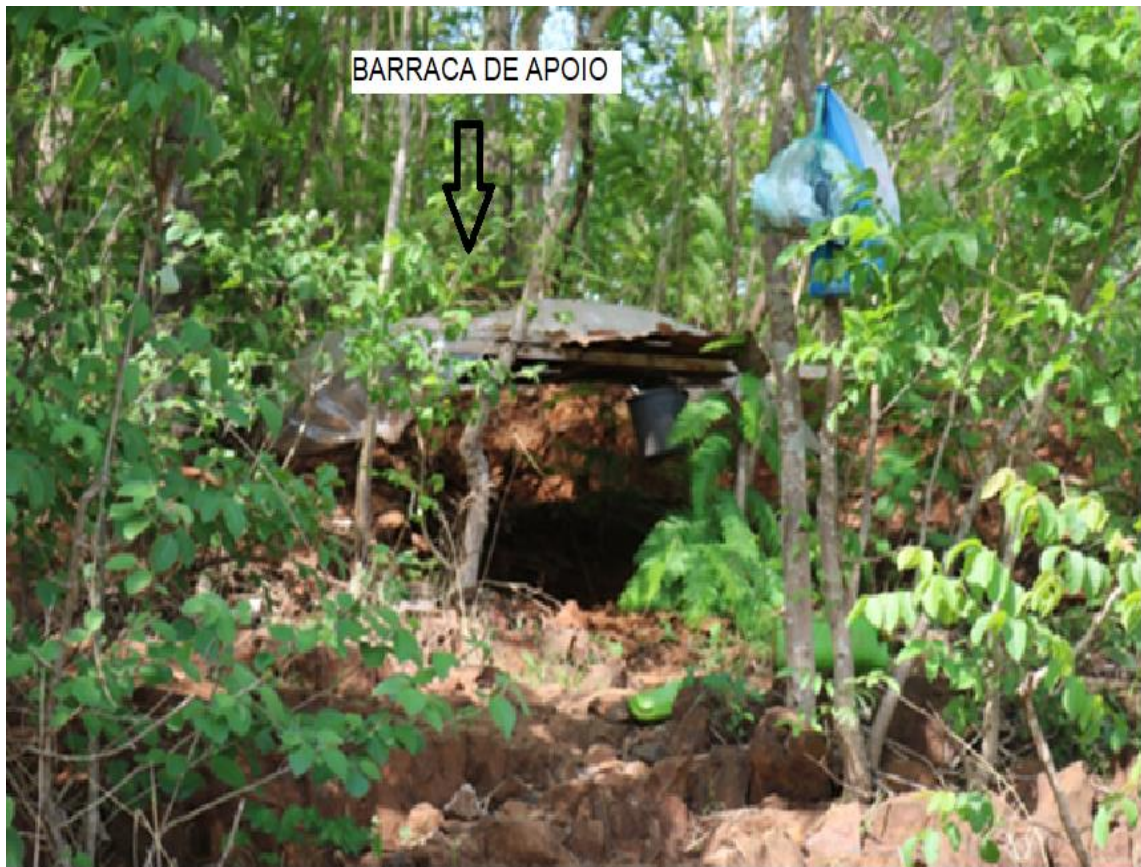
Figura 11 - Barraca de apoio.

Nesse trecho foi verificado, na parte mais elevada da margem esquerda, a presença de uma barraca de apoio (figura 11), que provavelmente foi construída por pescadores.

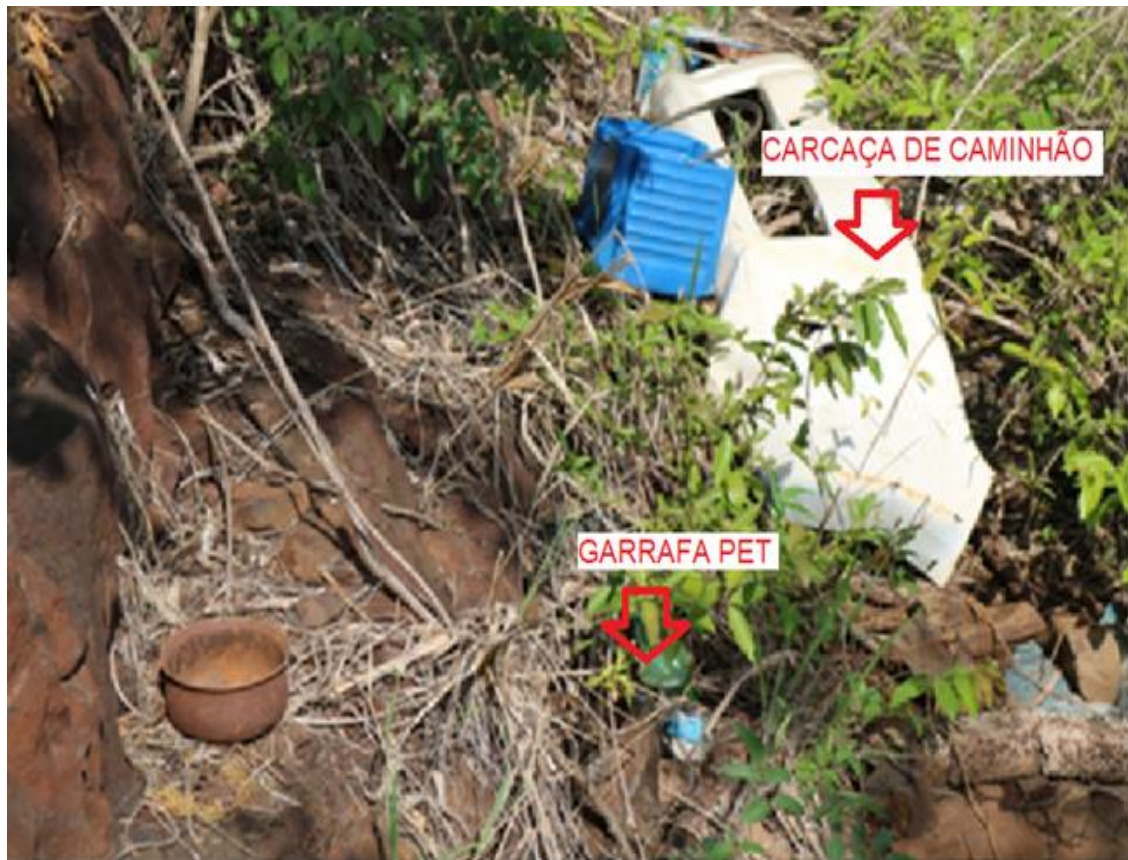
Figura 12- Resíduo Sólido Urbano.

Também foi verificado que o local, na direção do canal fluvial, apresentava alguns resíduos sólidos urbanos, tais como carcaça de caminhão, garrafas PET, entre outros (figura 12).

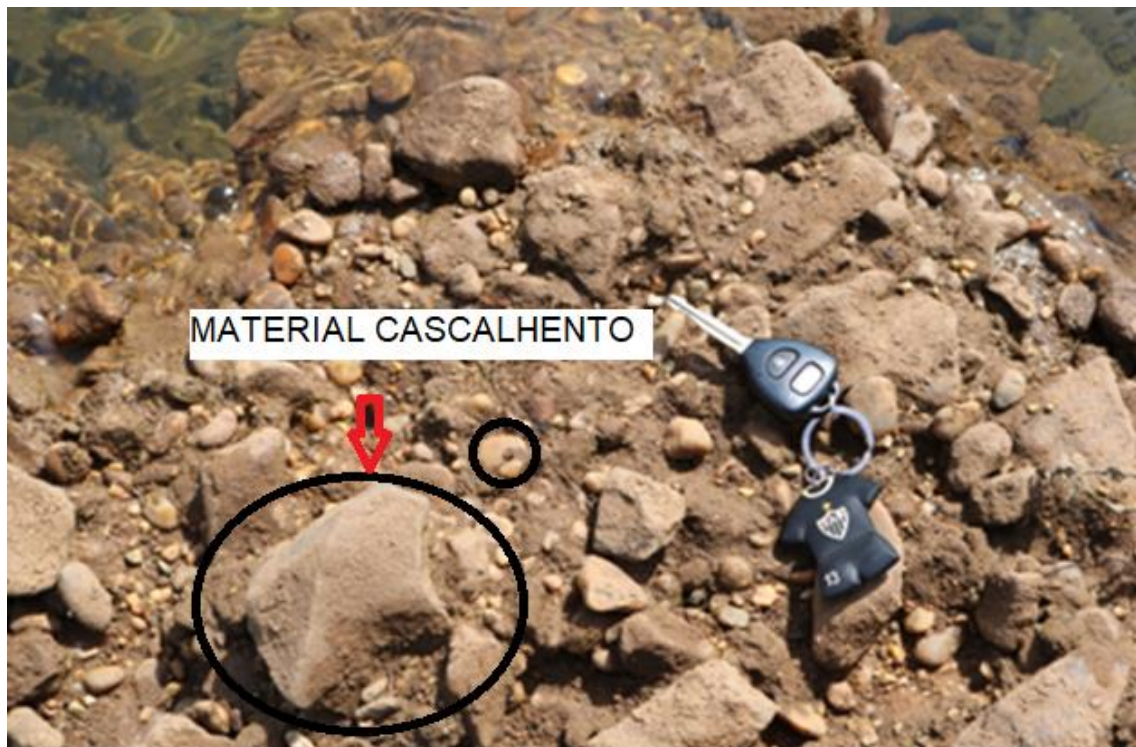
Figura 14- Material cascalhento.

O Trecho 2 encontra-se sob o domínio da coordenada latitude S 18°. 29.771", longitude W 49°.30. 016" e altitude 411 m, foi encontrada essa característica, o leito exposto, sem a presença de cobertura vegetal apresentando realmente que naquele local tinha uma área de curso d'água. O leito rochoso apresenta depósitos regulares de material cascalhento, bem como de bloco de rochas intemperizadas do próprio basalto que sustenta o leito rochoso do canal. (figura 14).

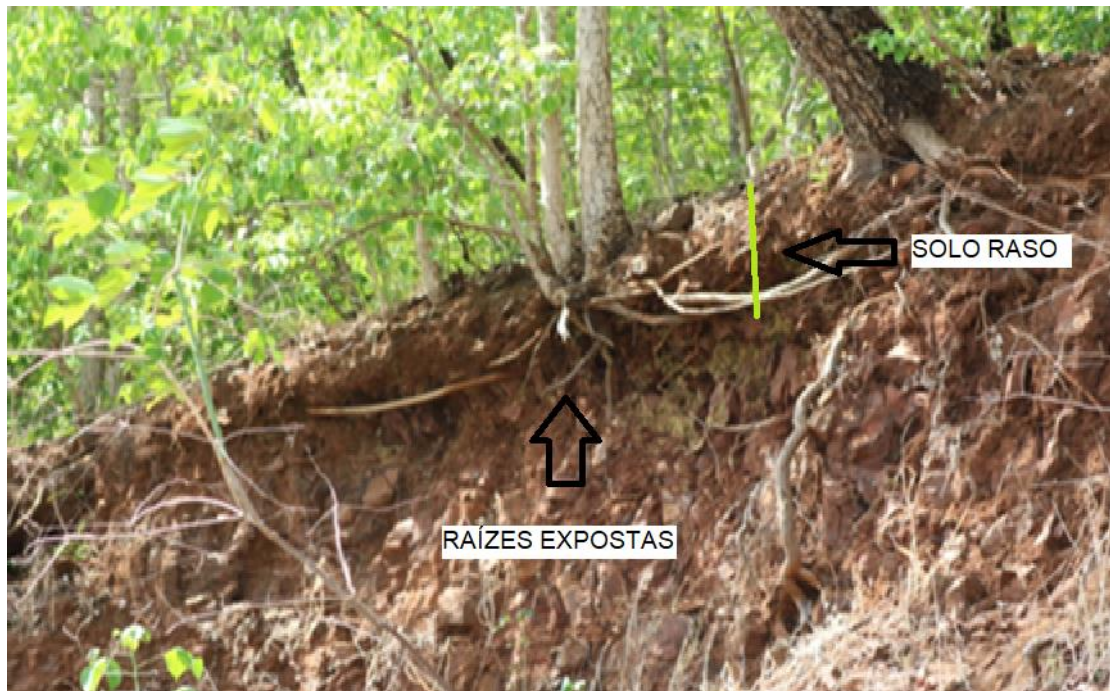
Figura 15 - Solo raso e raízes expostas.

O terraço fluvial dessa área tem baixa espessura com aproximadamente dois metros. O intemperismo está atuando e causando a desagregação e decomposição da superfície das rochas onde fornece uma fração grosseira. O solo é raso, indicando que a camada rochosa está bem próxima da superfície e da vegetação que ocupa essa área. Devido ao solo raso, as raízes ficam expostas (figura 15). Também pode analisar que a interferência antrópica dessa área é bem menor do que do trecho anterior.

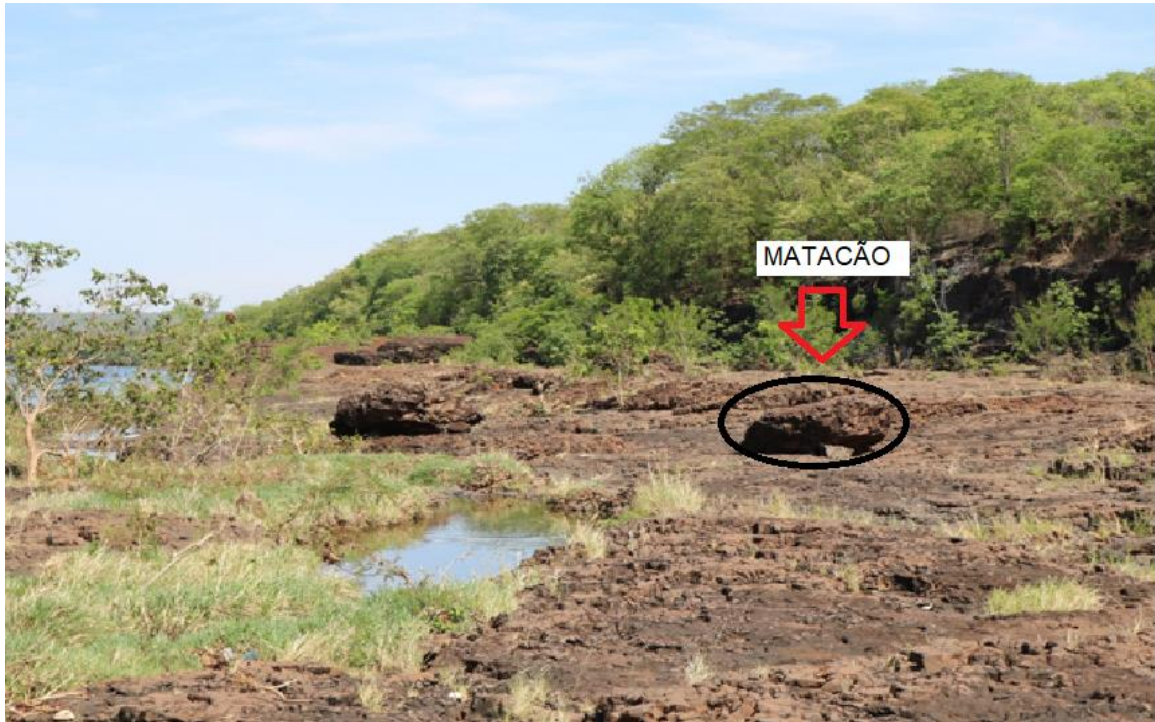
Figura 18 - Matakão.

No sentido do barramento, já na zona de influência das comportas, notou-se que todo o relevo foi modificado, onde se vê blocos maiores e espaçados, e um paredão lateral seguindo a continuidade da estrutura de concreto em sentido as comportas e o barramento de saída. Neste setor, também é possível verificar a existência de furos usados para o processo de detonação de explosivos para afeiçoamento do leito.

Há uma concentração de matacões nesse trecho (figura 18), no leito de fundo, o afeiçoamento do canal de leito levou a demarcação de margens íngreme com canal de fundo chato.

Foi uma área detonada com o uso de explosivos para afeiçoar e amenizar a pressão nas saídas das comportas. Então devido a esse processo, se tem área mais aberta de modo que a água possa bater no fundo do pós-comporta e espraia e quebrar essa velocidade. Então foi uma área que foi toda modificada pela empresa, o canal é todo antropizada.
