UNIVERSIDADE FEDERAL DE UBERLÂNDIA

DISSERTAÇÃO DE MESTRADO

**CARACTERIZAÇÃO COMPORTAMENTAL DAS  
FEIÇÕES EROSIVAS NA BACIA DO CÓRREGO  
CAMPO ALEGRE COM BASE NOS ESTUDOS  
GEOLÓGICO-GEOTÉCNICO - PERÍMETRO  
URBANO DE UBERLÂNDIA – MG**

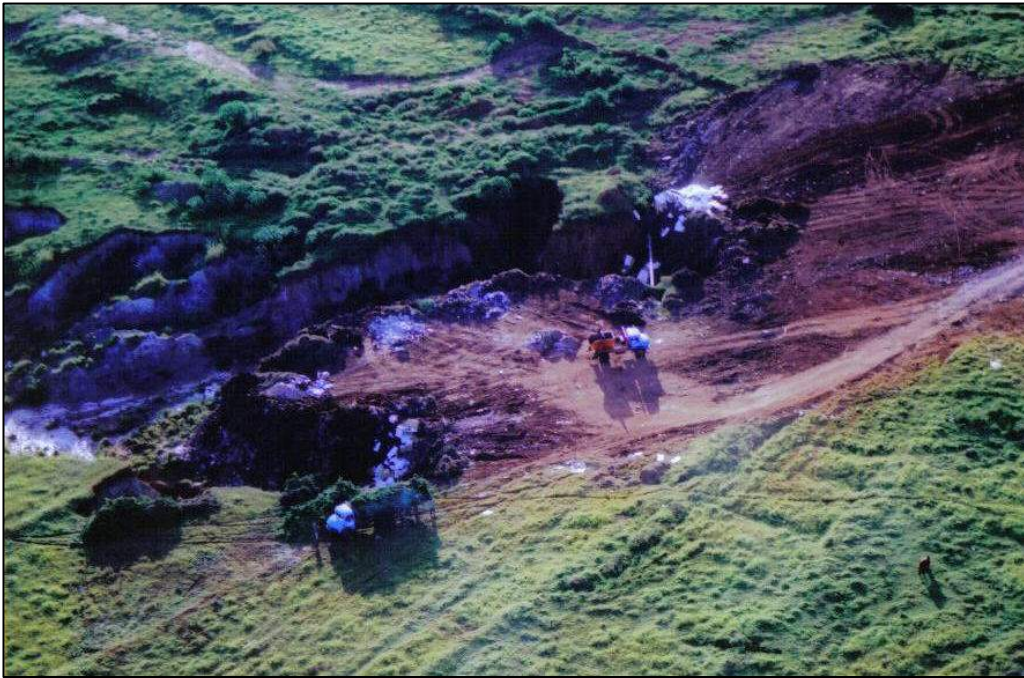
Figura 10: Detalhe do aterramento da voçoroca na porção de cabeceira do córrego Campo Alegre.  
Autor: NISHIYAMA, 1997.

O efeito gerado por esse lançamento resultou no aumento excessivo na vazão do curso d'água que, por consequência, levou ao aumento da energia mecânica da água, dando início a erosão e evoluindo rapidamente para o estágio de voçoroca. A primeira erosão de magnitude do córrego Campo Alegre teve início na década de 1980, logo após a implantação dos bairros São Jorge, Laranjeiras e Aurora. Esta erosão teve início na porção de nascente do córrego e evoluiu no sentido montante estendendo-se por uma distância de aproximadamente 200 metros. Preocupada com a rápida evolução da voçoroca, a Prefeitura Municipal de Uberlândia realizou o seu aterramento com resíduos de construção civil. (Figuras 09 e 10).

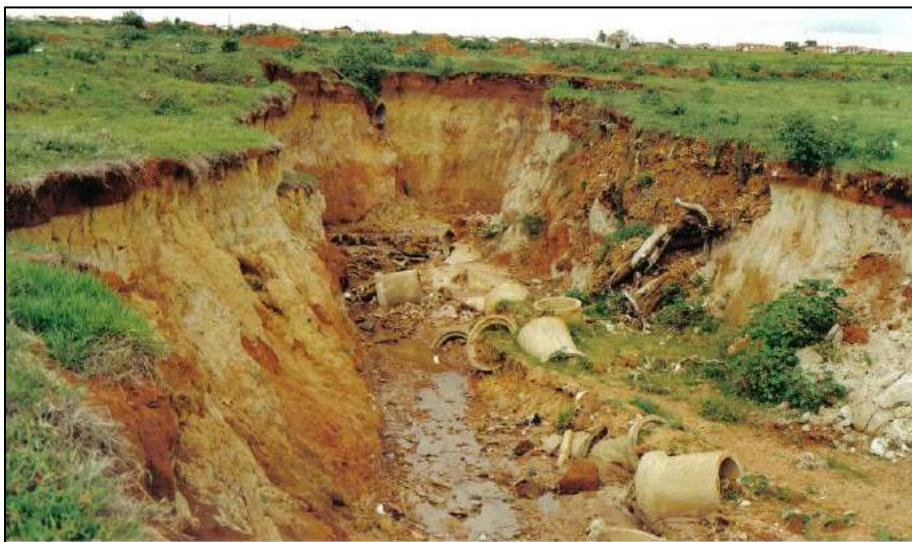
Figura 11: Reativação da erosão (voçoroca) no ano de 1998 com destruição parcial da galeria pluvial.

No ano seguinte ao aterramento, em 1998, a erosão foi reativada, desta vez atingindo os resíduos empregados no aterramento. A reativação da feição erosiva deveu-se ao lançamento de águas pluviais na porção de cabeceira a partir de uma galeria pluvial. A ausência de estrutura adequada para dissipação da energia das águas pluviais no ponto de lançamento culminou no rápido avanço da erosão sobre materiais de aterramento e solo natural, com destruição da própria galeria, conforme pode ser observado na figura 11, a seguir:

O local correspondente à figura 11 onde aflorava o lençol freático graças à reativação da feição erosiva, hoje se encontra aterrado e uma nova galeria foi construída, porém a erosão continuou a evoluir no trecho jusante à galeria. (figuras 16 e 17)

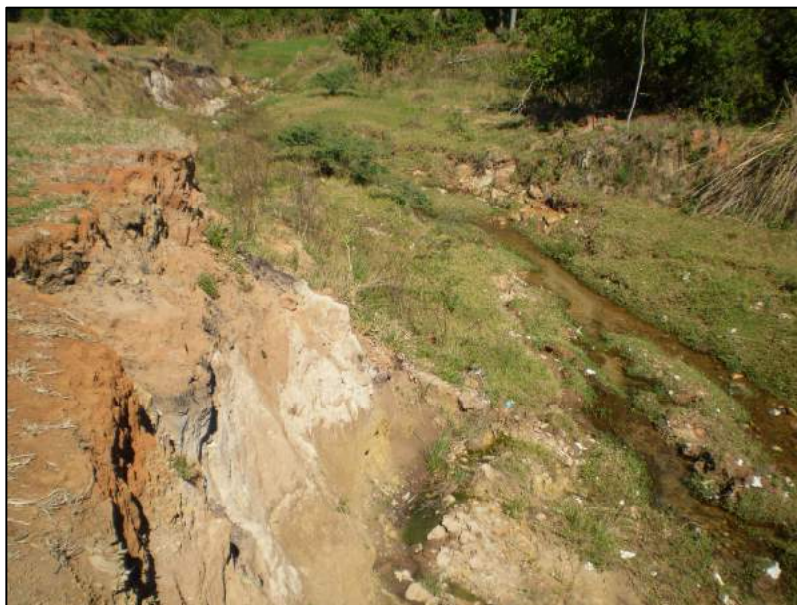
Figura 12: material arrastado (resíduos) pela força da correnteza durante a reativação da erosão na cabeceira do córrego, atualmente exposto nas margens em razão do aprofundamento do leito fluvial.

A quantidade de material carregado por ocasião da reativação da erosão sobre o aterro de resíduos acabou por assorear a vereda anteriormente. Com o aprofundamento do canal pela ação erosiva do grande volume de água pluvial, parte do depósito encontra-se atualmente exposta. (Figura 12)

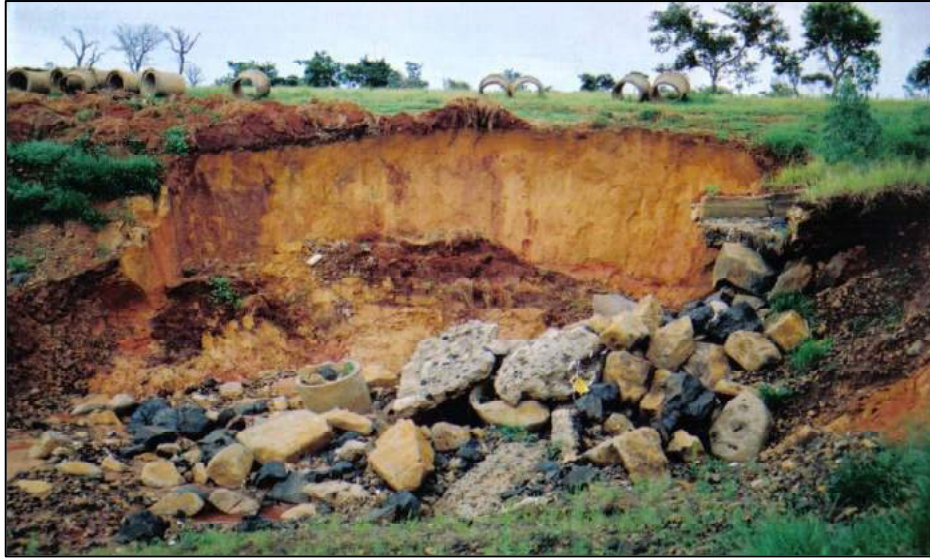
Figura 13: Segundo ponto de lançamento de água pluvial com evolução da feição erosiva.  
Autor: NISHIYAMA, 2003.

O segundo ponto de lançamento de águas pluviais que chegavam através da galeria mostrado nas figuras 13, 14 e 15, hoje se encontra coberto por vegetação que se regenerou sobre o aterro construído em 2004 (Fotografia 18).

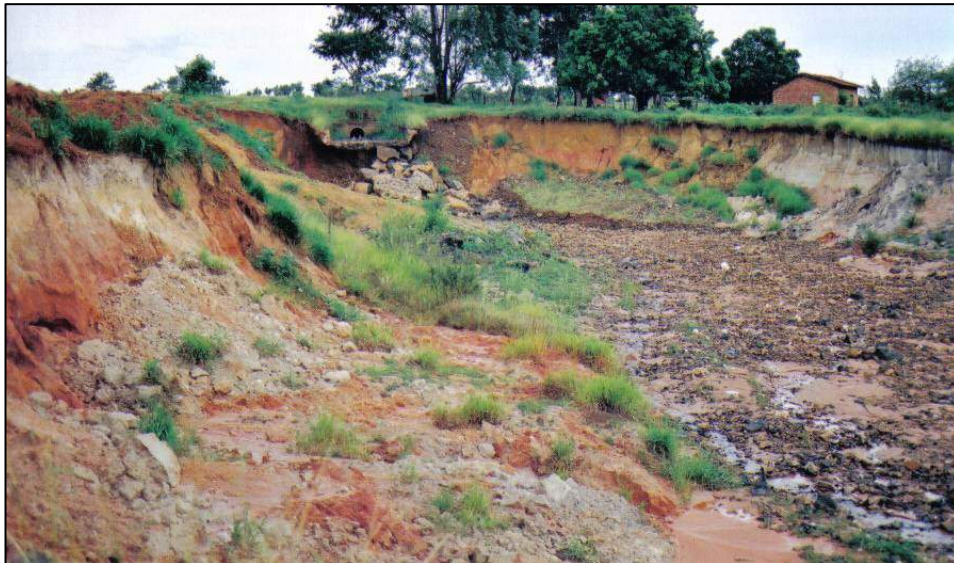
Figura 14: Segundo ponto de lançamento de águas pluviais. Atentar para a extensão da feição erosiva decorridos 4 anos após o seu início.  
Autor: NISHIYAMA, 2003.

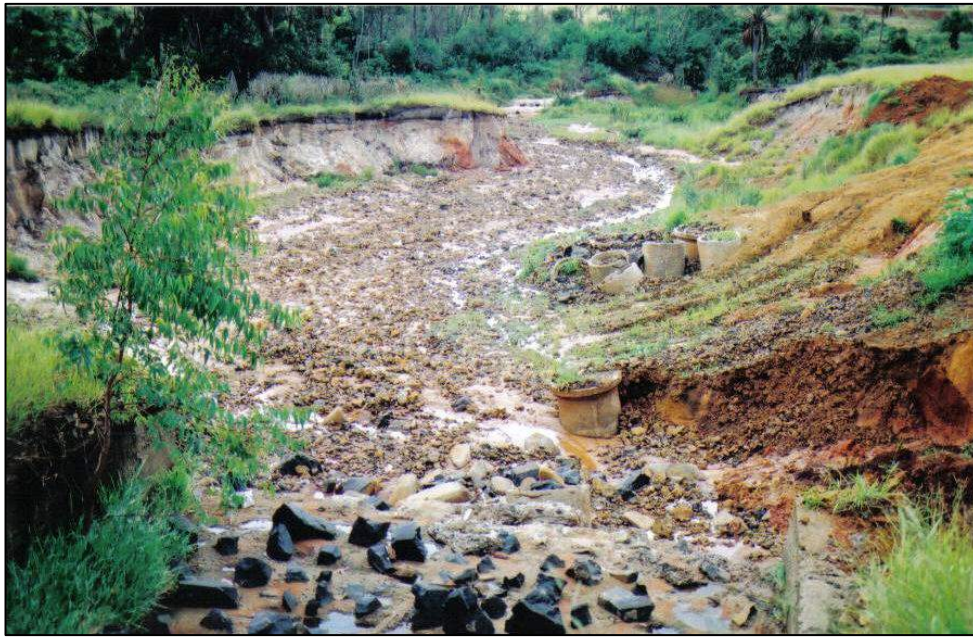
Figura 15: Resíduos carregados para jusante.  
Autor: NISHIYAMA 2004.

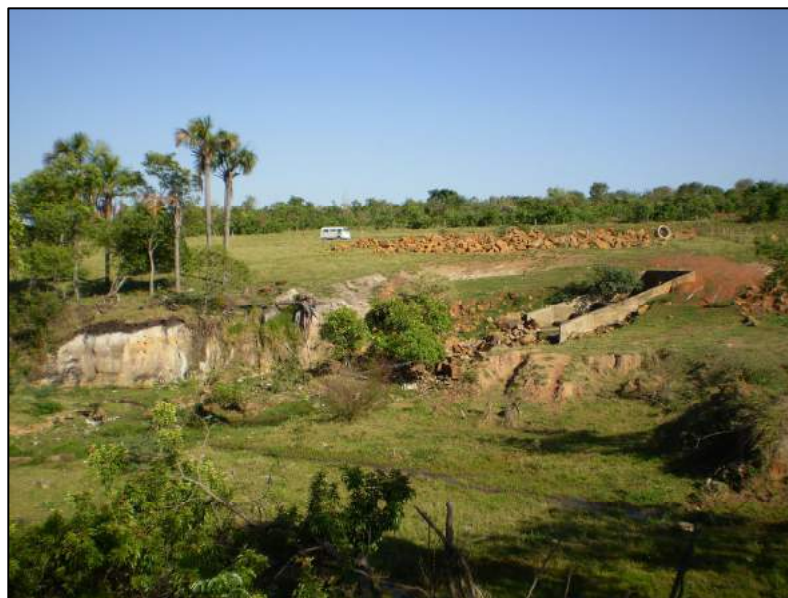
Figura 16: Galeria de lançamento pluvial a partir de onde evolui a feição erosiva.  
Autor: GIFFONI, S. Data: 23 out. 2008.

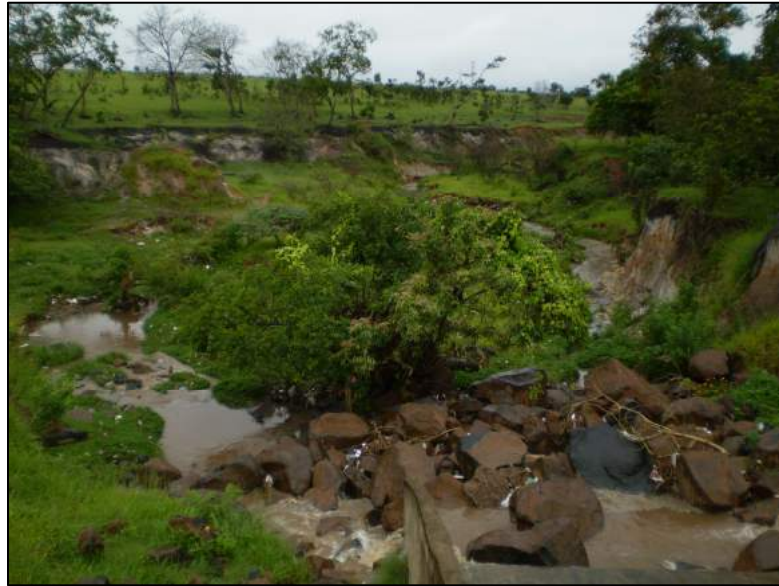
Figura 17: Detalhe da canalização Pluvial sobre a área erodida.  
Autor: GIFFONI, S. Data: 19 jan. 2009.

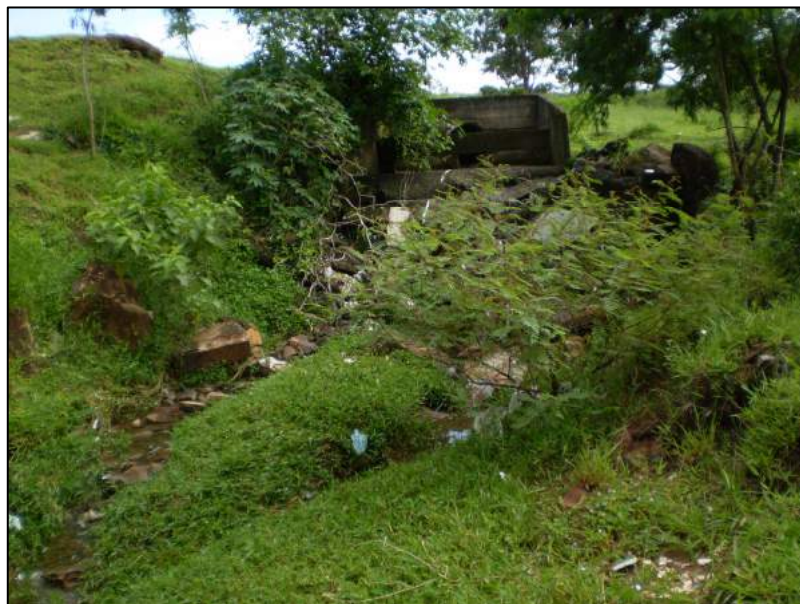
Figura 18: Segundo local de lançamento de galeria pluvial aterrado em 2004.  
Autor: GIFFONI, S. Data: 16 jan. 2009.

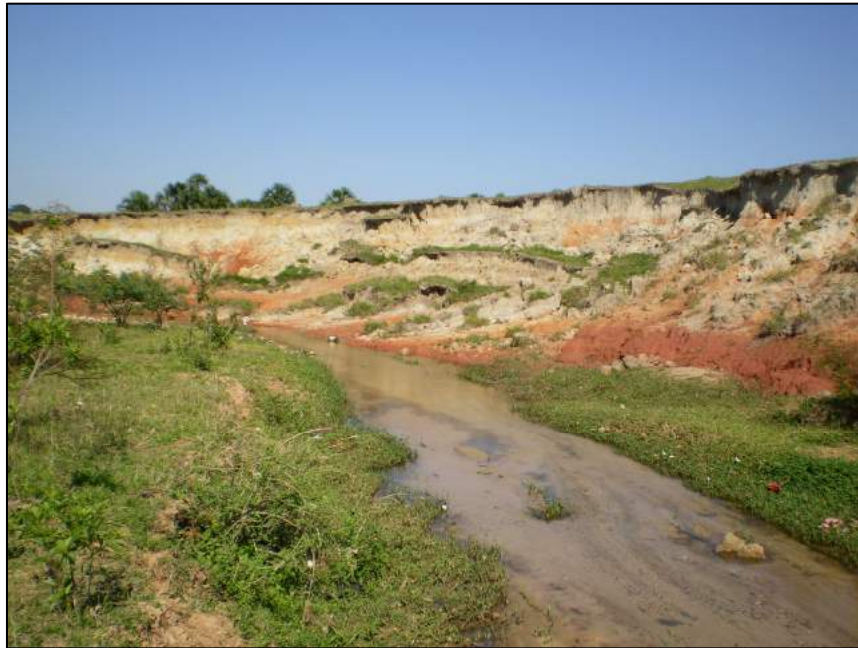
Figura 19: Visão da área mais ativa da erosão em outubro de 2008.  
Autor: GIFFONI, 2008.

sentido da curvatura externa do córrego. Fotografias obtidas com intervalo de 1 ano mostram o quão rápido e de grandes proporções foi o avanço da feição erosiva. (Figuras 19 e 20).

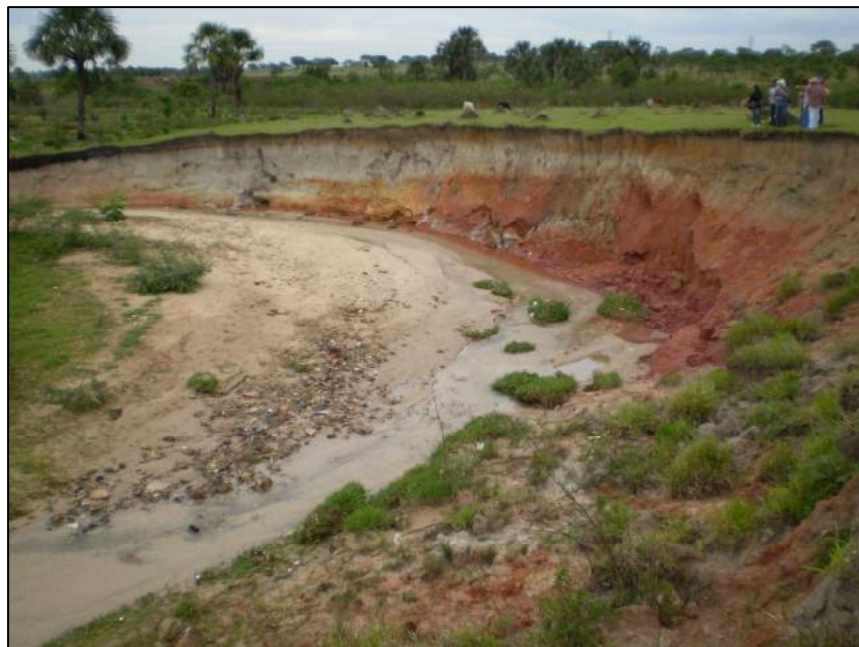
Figura 20: Visão da área mais ativa da erosão em outubro de 2009.  
Autor: GIFFONI, 2009.

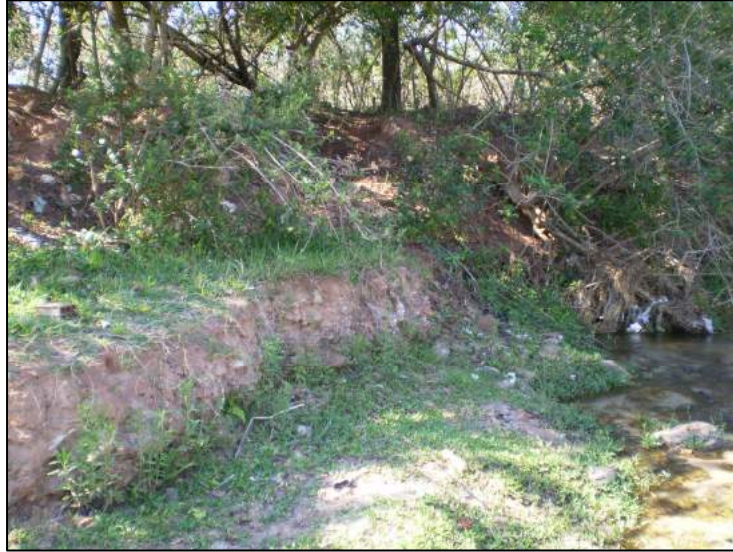
Figura 22: Resíduos acumulados no talvegue constituindo um banco métrico de assoreamento.  
Autor: GIFFONI, S. Data: 23 out. 2008.

Atualmente, o córrego Campo Alegre tem o seu talvegue estabelecido sobre um banco de resíduos e a cada chuva de maior intensidade cria novos traçados, evoluindo lateralmente e produzindo o solapamento dos taludes de erosão formados anteriormente.

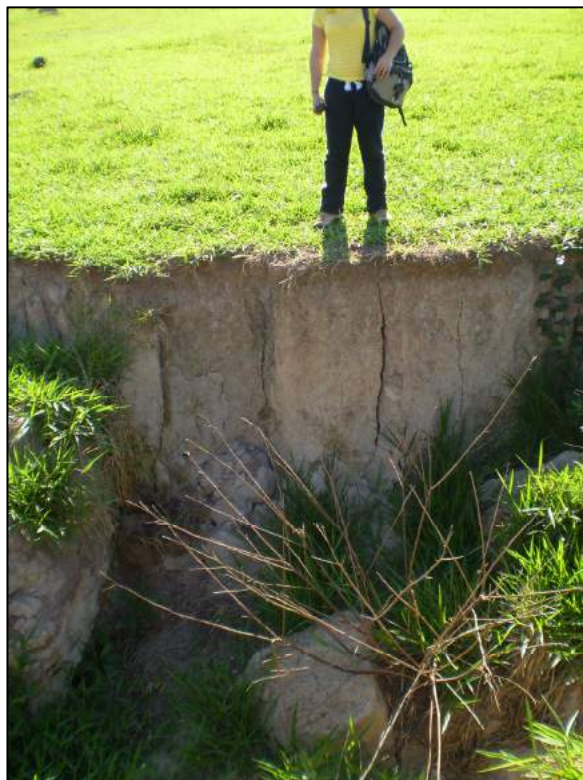
Figura 23: Ruptura de talude com formação de blocos poliédrico de solo.  
Autor: GIFFONI, S. Data: 23 out. 2008.

Além da verticalidade do talude da erosão, o seu solapamento produzido pela água fluvial associada à pluvial favorece a evolução da feição erosiva por ruptura de talude e quedas de blocos, inclusive no período seco do ano, como pode ser observado nas da figuras 23 e 24.

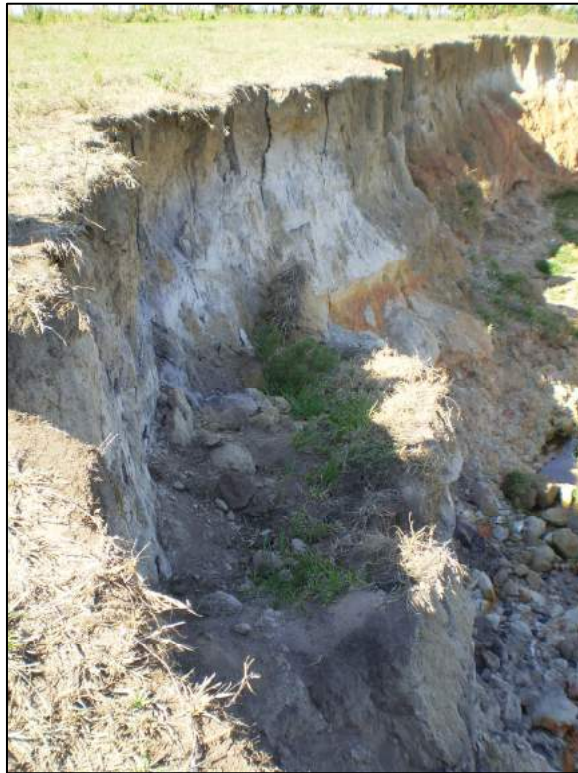
Figura 24: Os blocos de solo que se desprendem após a ruptura do talude e se acumulam na sua base.  
Autor: GIFFONI, S. Data: 23 out. 2008.

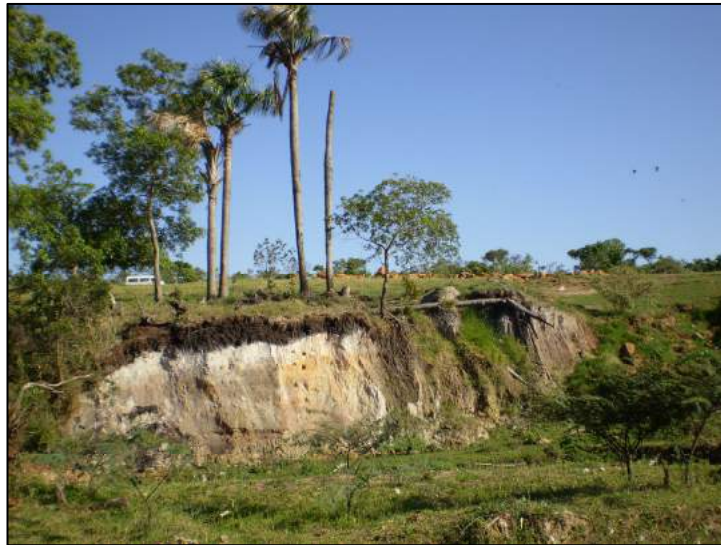
Figura 26: Extinção da palmeira buriti por falta de umidade ou queda de talude.  
Autor: GIFFONI, S. Data: 23 out. 2008.

Outra característica observada na área estudada diz respeito ao rebaixamento do lençol freático em razão do aprofundamento do talvegue fluvial. Esta situação expôs as camadas orgânicas e submeteu a vegetação higrófila, a exemplo da palmeira buriti, a um ambiente de pouca umidade e, conseqüentemente a morte por falta de umidade ou por queda durante a evolução dos taludes de erosão (Figura 26).

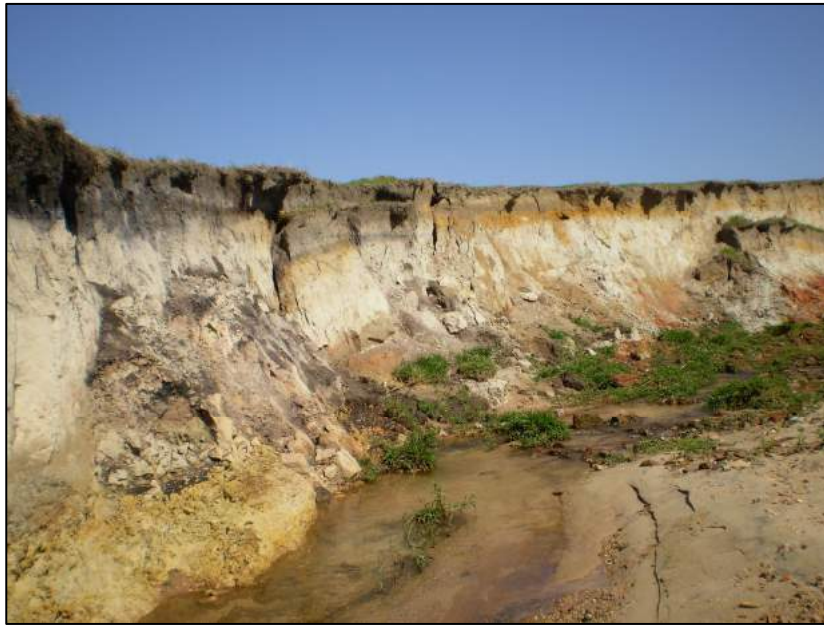
Figura 28: Perfil mostrando os níveis de diferentes materiais constituintes do solo.  
Autor: GIFFONI, S. Data: 23 out. 2008.

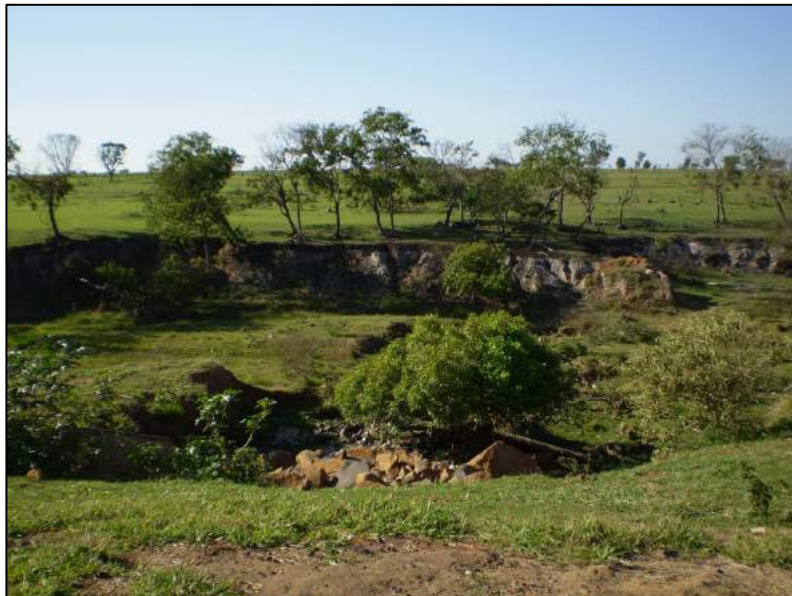
Figura 29: Aspecto da porção de cabeceira da erosão do córrego Campo Alegre logo após o assoreamento do canal fluvial, seguiu-se o alargamento deste.  
Autor: GIFFONI, S. Data: 23 out. 2008.

Atualmente, o canal do Córrego (Figura 29) encontra-se aproximadamente quatro vezes mais largo do que a sua extensão original, com a queda de grandes blocos de solo e o intenso transporte de materiais desprendidos a cada chuva.

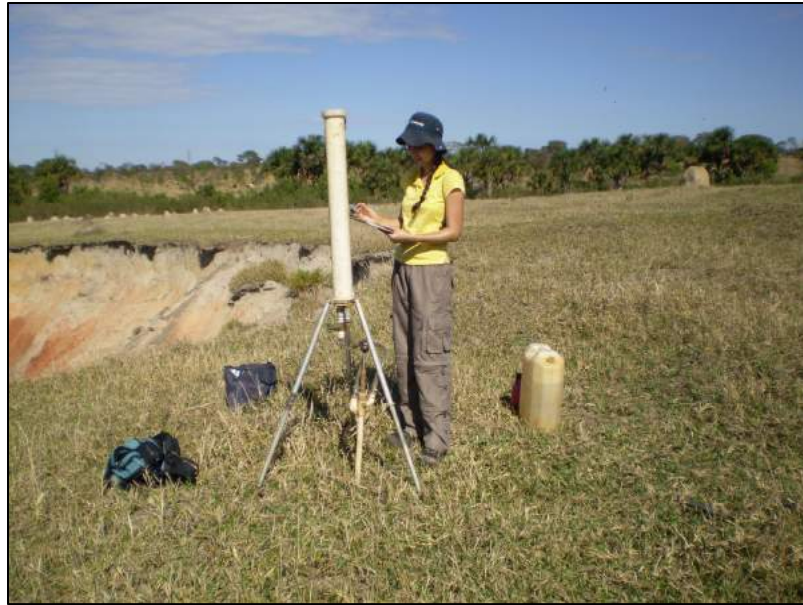
Figura 35: Ensaio de permeabilidade com permeâmetro de Guelph.

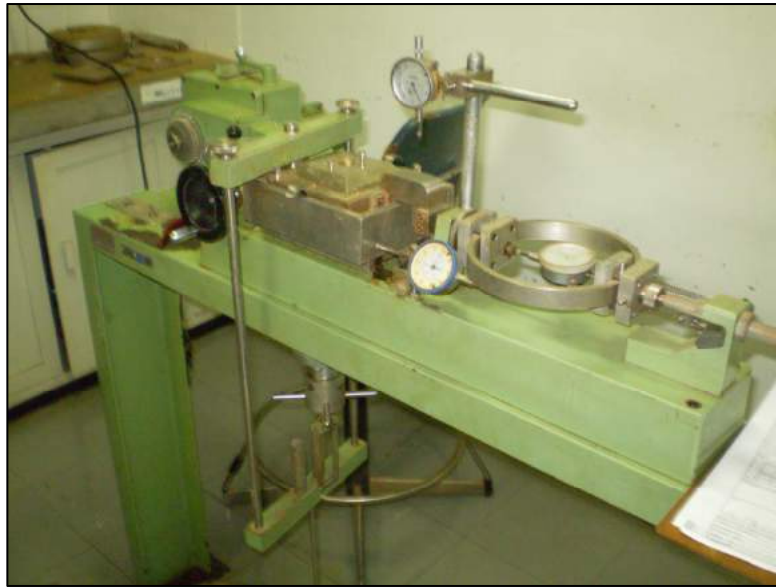
Figura 39: Ensaio de Cisalhamento.  
Autor: GIFFONI, S. Data: 09 jul. 2009.

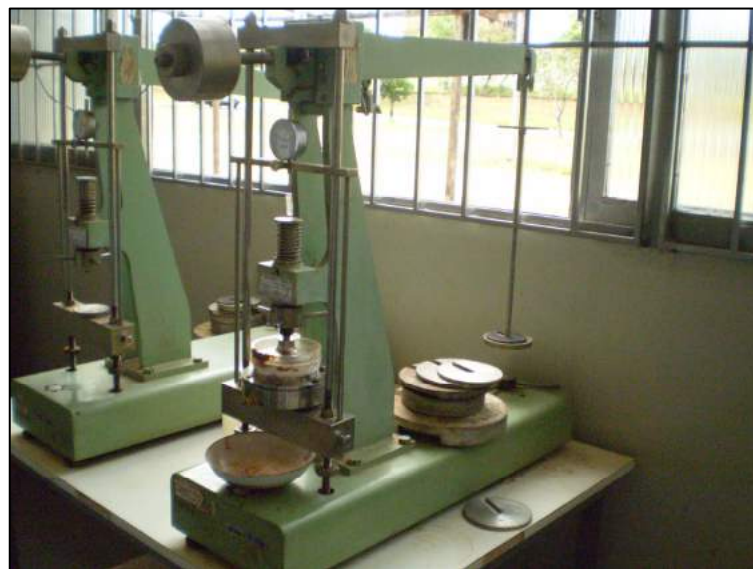
Figura 40: Ensaio de Adensamento.  
Autor: GIFFONI, S. Data: 21 jul. 2009.

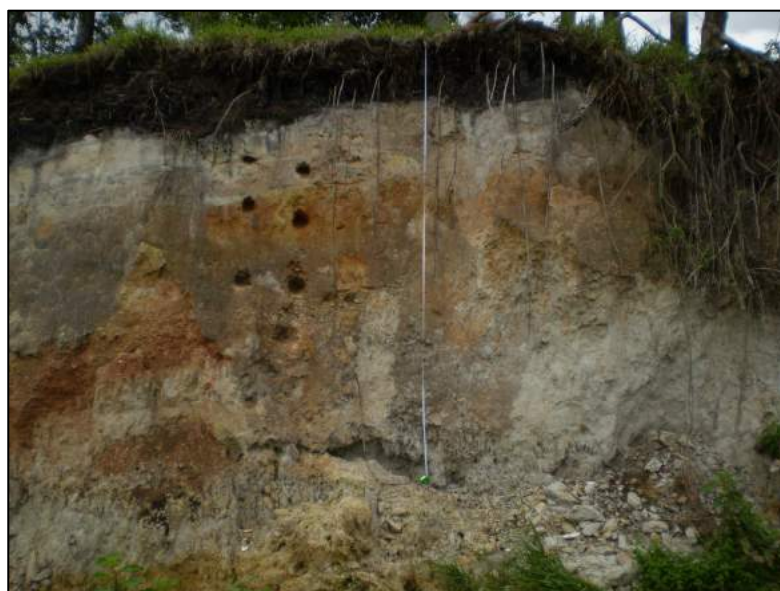
Figura 49: Foto do perfil 1. Atentar para a variação da coloração e da textura e a presença de uma camada orgânica no topo do perfil.

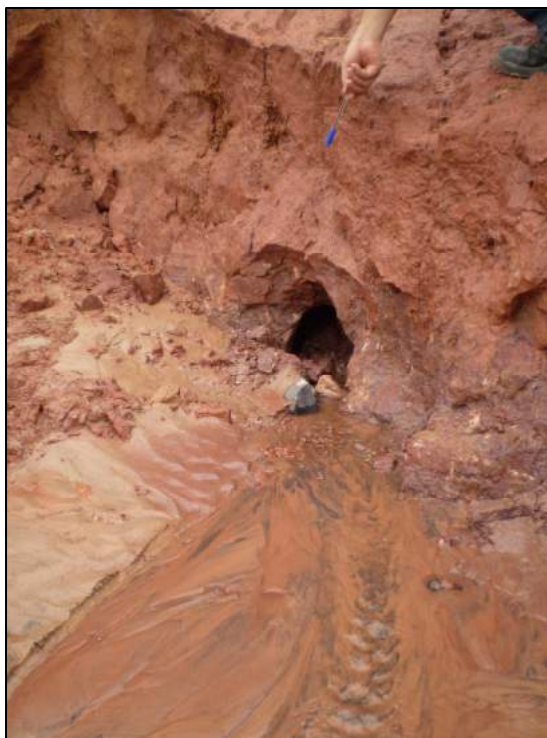
Figura 60: Canal aberto pelo piping na altura do nível P4N4.  
Autor: GIFFONI, S. Data: 06 out. 2009.

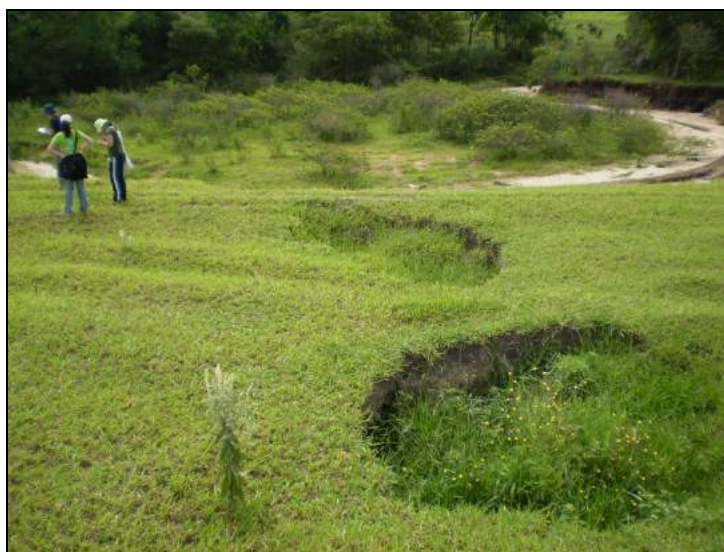
Figura 61: Colapso na estação chuvosa.  
Autor: GIFFONI, S. Data: 16 jan. 2009.

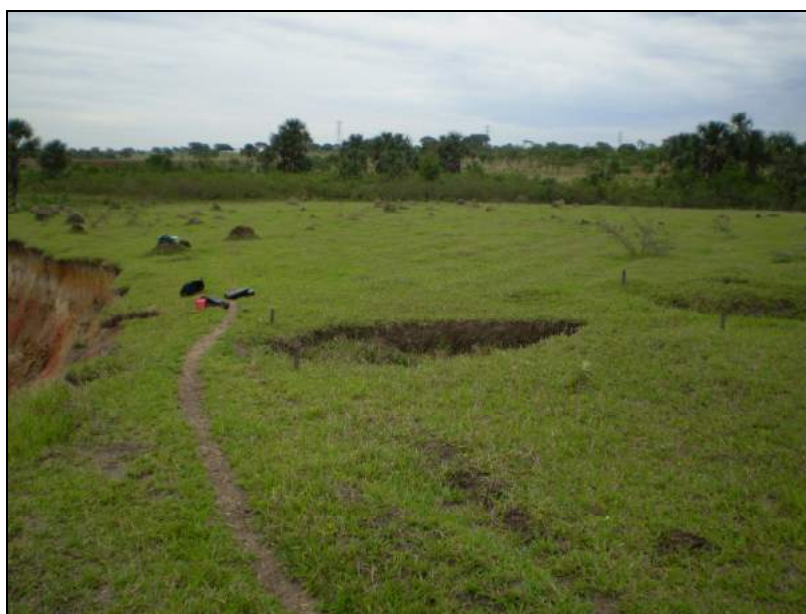
Figura 62: Colapso na estação seca.  
Autor: GIFFONI, S. Data: 06 out. 2009.
