**ASPECTOS GEOLÓGICOS-GEOTÉCNICOS E ANÁLISE CINEMÁTICA  
DA CACHOEIRA DO SANTUÁRIO: IMPLICAÇÕES PARA O ECOTURISMO  
EM COROMANDEL, MINAS GERAIS**

Trabalho de Conclusão de Curso II  
apresentado ao Curso de Geologia do  
Instituto de Geografia da Universidade  
Federal de Uberlândia, como parte dos  
requisitos necessários à obtenção do título de  
bacharel em Geologia.

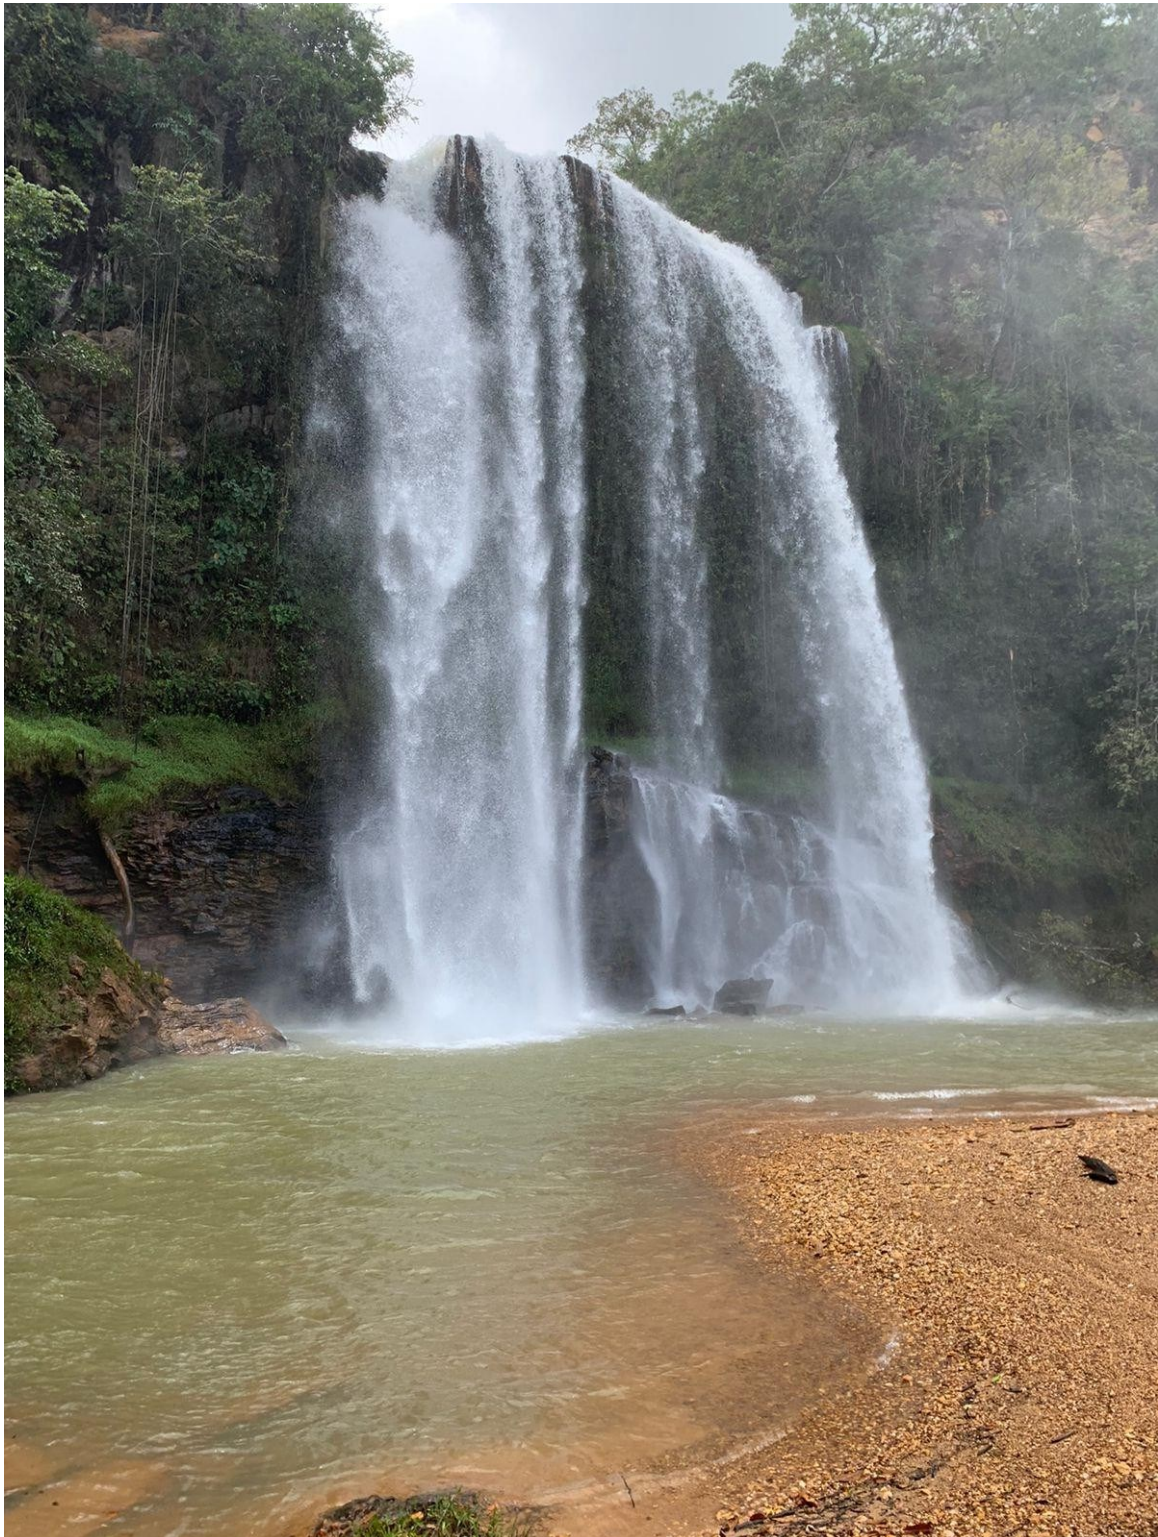
**Figura 1:** Cachoeira do Santuário.

identificação e avaliação dos riscos geológicos nesses locais. Recentemente, e devido à queda de um bloco de rocha no lago do Cânion de Furnas em Capitólio-Minas Gerais, que provocou a morte de dez pessoas, motivou ações emergenciais por parte de órgãos públicos, e estudos focados na avaliação de riscos geológicos e hidrológicos passaram a ser desenvolvidos amplamente. O município de Coromandel, localizado na Mesorregião do Triângulo Mineiro e Alto Paranaíba, oeste de Minas Gerais, é rico em atrativos naturais como cavernas, rios, corredeiras e cachoeiras, que recebem a visita de turistas ao longo de todo ano. Porém, os atrativos ainda carecem de estudos geológicos-geotécnicos detalhados visando prevenir e mitigar possíveis acidentes envolvendo futuros visitantes. Nesse sentido, o presente trabalho de conclusão de curso utilizou uma abordagem multi-indicadores envolvendo técnicas e métodos em geologia de engenharia com o intuito realizar uma análise geológico-geotécnica na Cachoeira do Santuário (**Figura 1**), um dos principais atrativos turísticos de Coromandel.

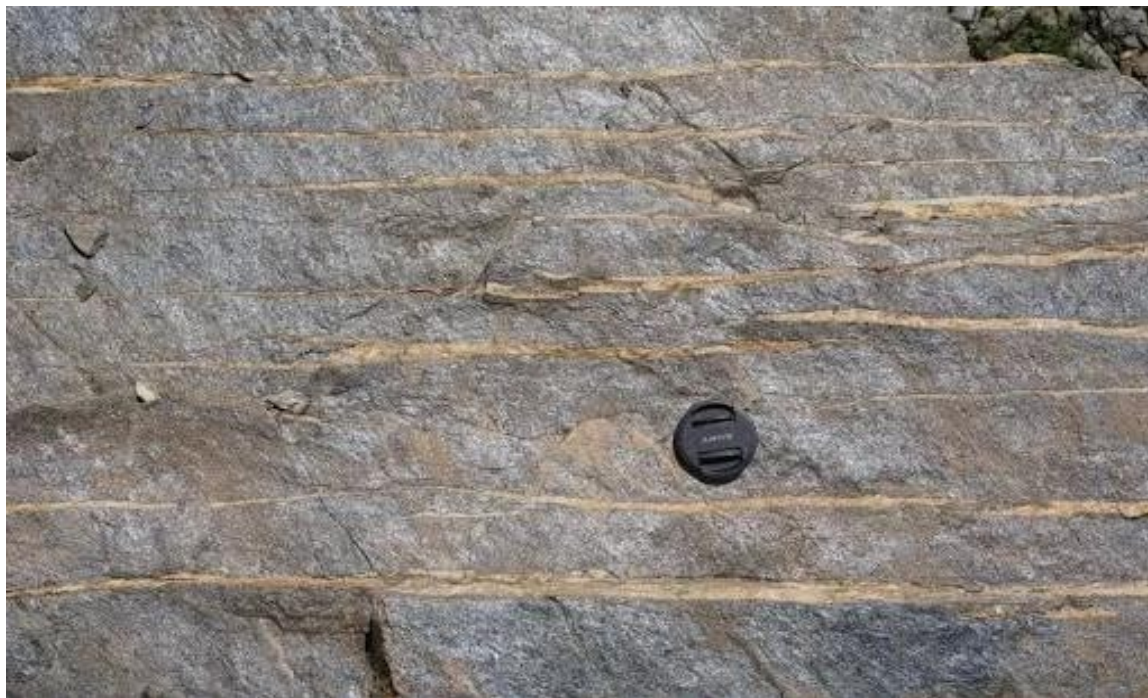
**Figura 11:** Maciço rochoso com descontinuidades persistentes e preenchidas.

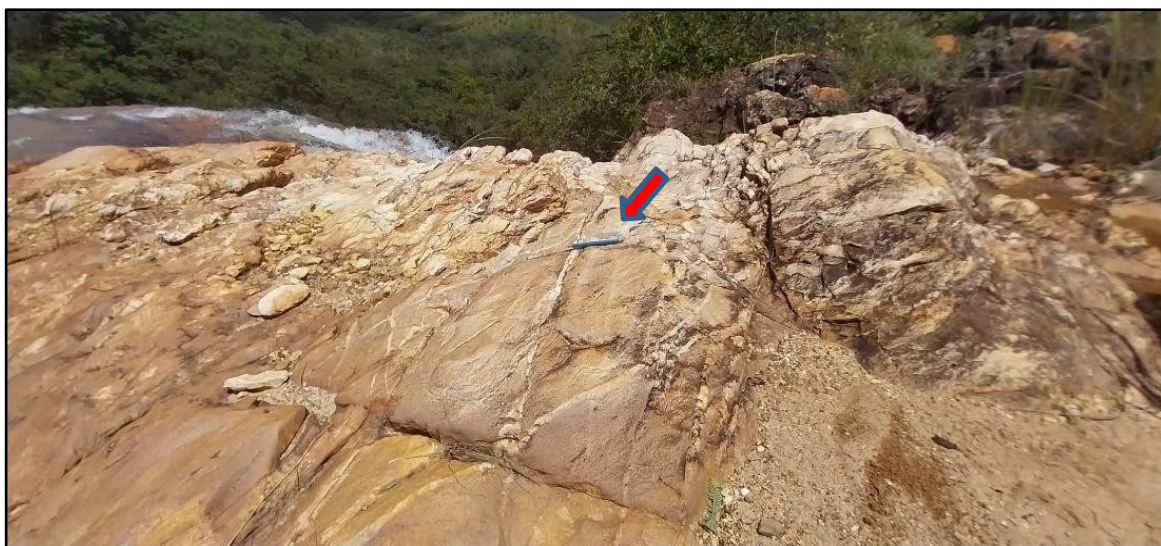
**Figura 15:** Visada para oeste do maciço rochoso quartzítico aflorante no topo da Cachoeira do Santuário. A lapiseira ao centro indica o norte geográfico. Tamanho da lapiseira: 13,5 cm

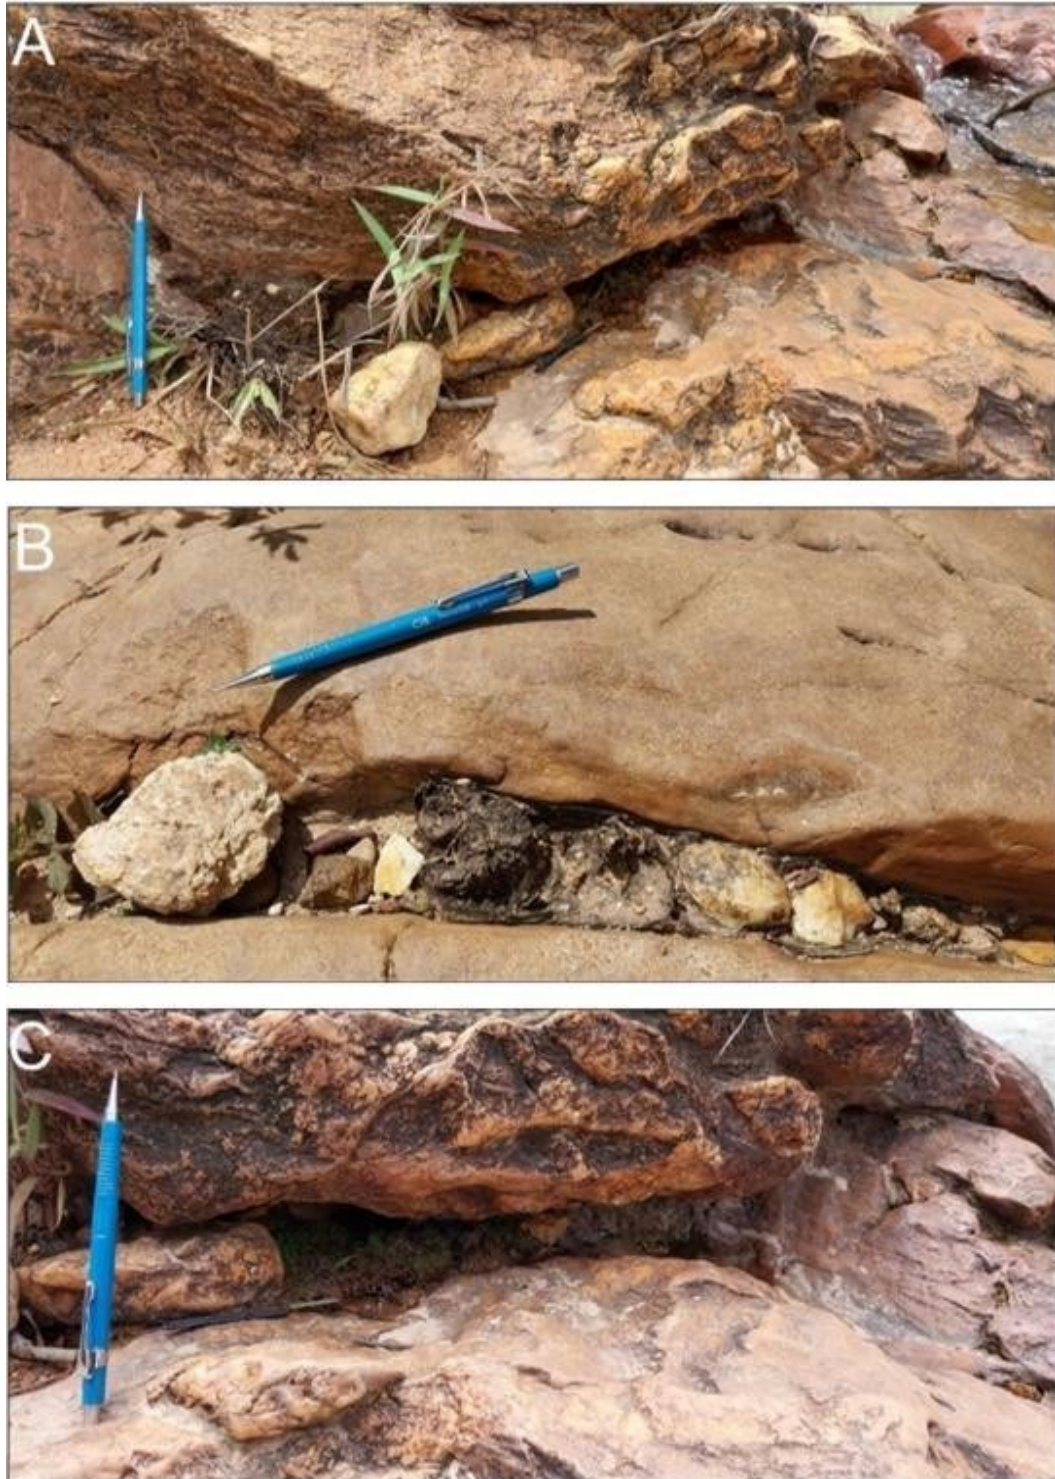
**Figura 18:** Preenchimento de descontinuidades por vegetação e clastos. A lapiseira ao lado indica o norte geográfico. Tamanho da lapiseira: 13,5 cm

As quatro famílias de fraturas reconhecidas atribuem grau de fraturamento ( $J_n = 15$ ) ao maciço. As descontinuidades possuem paredes levemente alteradas, com a presença de partículas argilosas, arenosas e cascalhosas. Essas características conferem condição de alteração das paredes ( $J_a$ ) igual a 2. As descontinuidades apresentam-se lisas e onduladas, conferindo uma condição de rugosidade das paredes ( $J_r$ ) igual a 2. A presença de uma estação chuvosa bem marcada na região sugere que as descontinuidades devem apresentar afluência média de água, com lavagem ocasional de seus preenchimentos. Portanto, define-se aqui uma condição de afluência de água ( $J_w$ ) igual a 0,66. Devido a ocorrer próximo e na superfície, o maciço possui tensões baixas e, portanto, foram atribuídas condições de tensão (SRF) iguais a 2,5.
