**AVALIAÇÃO DA SITUAÇÃO DE AERONAVEGABILIDADE DE AERONAVES COM  
OCORRÊNCIAS DE ACIDENTES E INCIDENTES NO BRASIL**

**Projeto de Conclusão de Curso** apresentado  
ao Curso de Engenharia Aeronáutica da  
Universidade Federal de Uberlândia como  
requisito parcial para a obtenção do título de  
**Bacharel em Engenharia Aeronáutica.**

DANTAS, C. L. S., SOUZA, J. N. A. **Avaliação da Situação de Aeronavegabilidade de Aeronaves com Ocorrências de Acidentes e Incidentes no Brasil**. 2021. 91p. Trabalho de Conclusão de Curso, Universidade Federal de Uberlândia, Uberlândia.

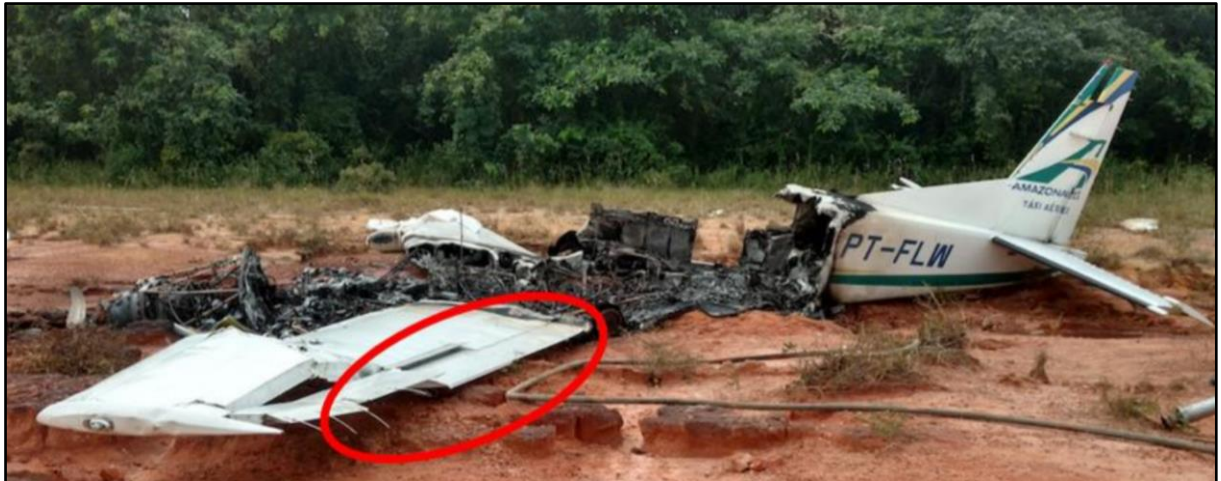
Soma-se a esse contexto, os danos causados à aeronave, ela pode ser considerada destruída, pode ser definida como sendo impossível recuperar a aeronave para as condições ótimas de aeronavegabilidade. A Figura 6 mostra uma aeronave classificada como destruída.

**Figura 6** – Aeronave destruída em acidente. Fonte: Relatório A-094/CENIPA/2018. Disponível em: <[http://sistema.cenipa.aer.mil.br/cenipa/paginas/relatorios/rf/pt/PTFLW\\_22MAI2018\\_AC..pdf](http://sistema.cenipa.aer.mil.br/cenipa/paginas/relatorios/rf/pt/PTFLW_22MAI2018_AC..pdf)>. Acesso em: 10 set. 2021.

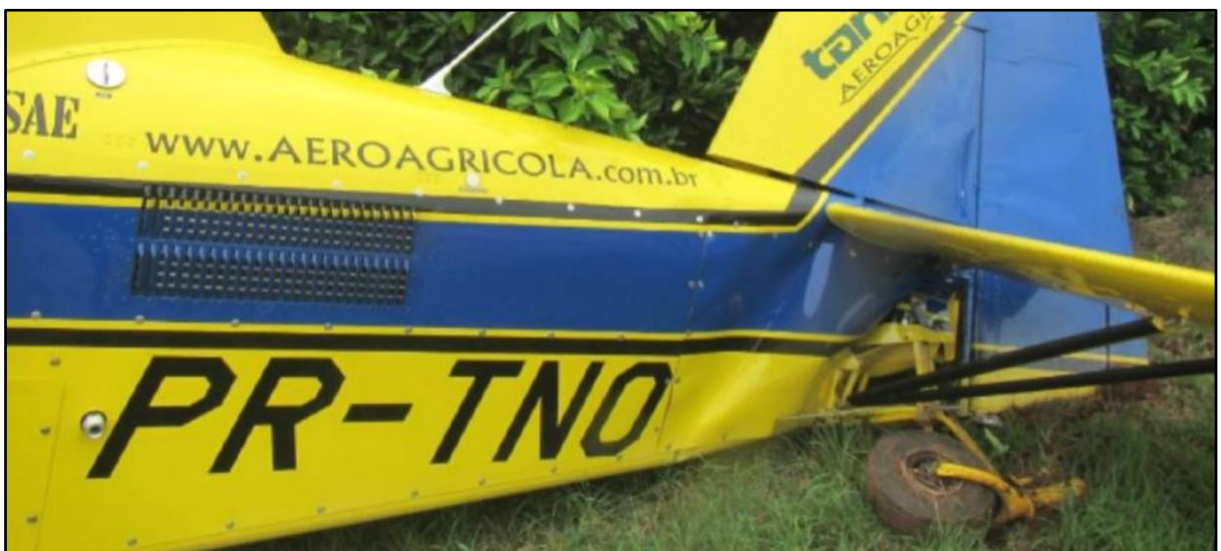
Outra classificação dos danos é o substancial, que ocorre quando as falhas estruturais comprometem as características estruturais da aeronave, prejudicando a resistência e o desempenho e o voo da aeronave. Para a reparação do dano causado requer um grande ajuste, e dependendo da situação da aeronave é necessário substituir o componente afetado. A Figura 7 apresenta uma aeronave com dano substancial.

**Figura 7** – Aeronave com dano substancial. Fonte: Relatório A-025/CENIPA/2018. Disponível em: <[http://sistema.cenipa.aer.mil.br/cenipa/paginas/relatorios/rf/pt/PR-TNO\\_12\\_02\\_2018\\_-\\_AC.pdf](http://sistema.cenipa.aer.mil.br/cenipa/paginas/relatorios/rf/pt/PR-TNO_12_02_2018_-_AC.pdf)>. Acesso em: 10 set. 2021.

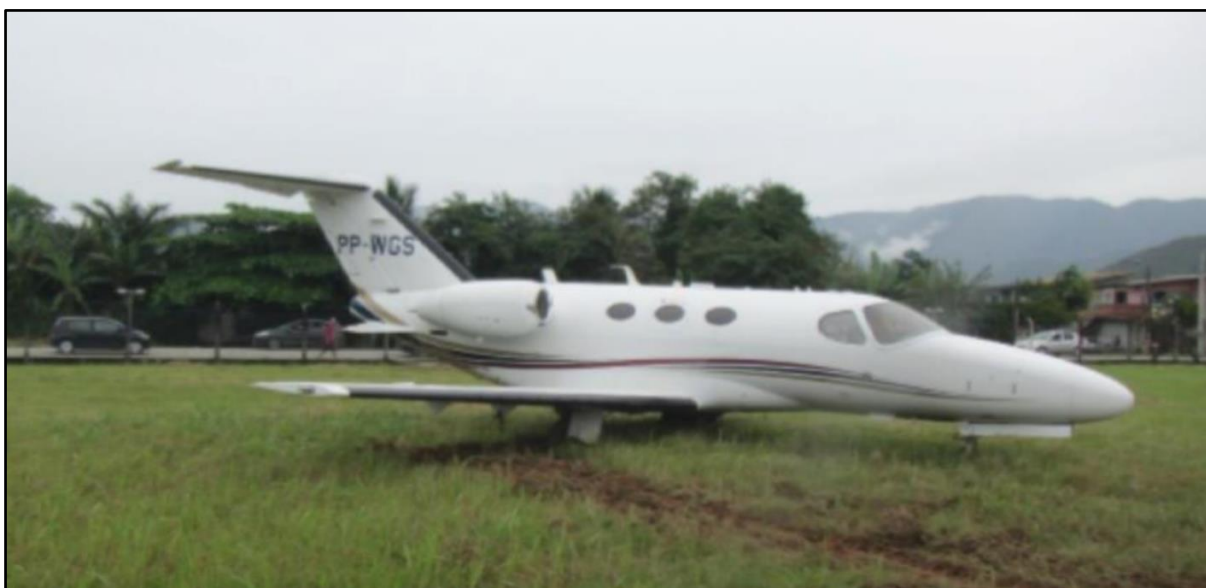
São considerados danos leves quando a aeronave pode ser recuperada em sua condição de aeronavegabilidade após reparos simples ou a substituição de peças, não sendo necessário uma inspeção extensa. Uma aeronave com danos leves é exemplificada na Figura 8. Pode ter o registro de ocorrência em que não é identificado nenhum dano na aeronave. Temos também como classificação os danos desconhecidos em que não é reconhecido o dano.

**Figura 8** – Aeronave com dano leve. Fonte: Relatório IG-167/CENIPA/2017. Disponível em: <[http://sistema.cenipa.aer.mil.br/cenipa/paginas/relatorios/rf/pt/PP-WGS\\_29\\_12\\_17\\_IG.pdf](http://sistema.cenipa.aer.mil.br/cenipa/paginas/relatorios/rf/pt/PP-WGS_29_12_17_IG.pdf)>. Acesso em: 10 set. 2021.

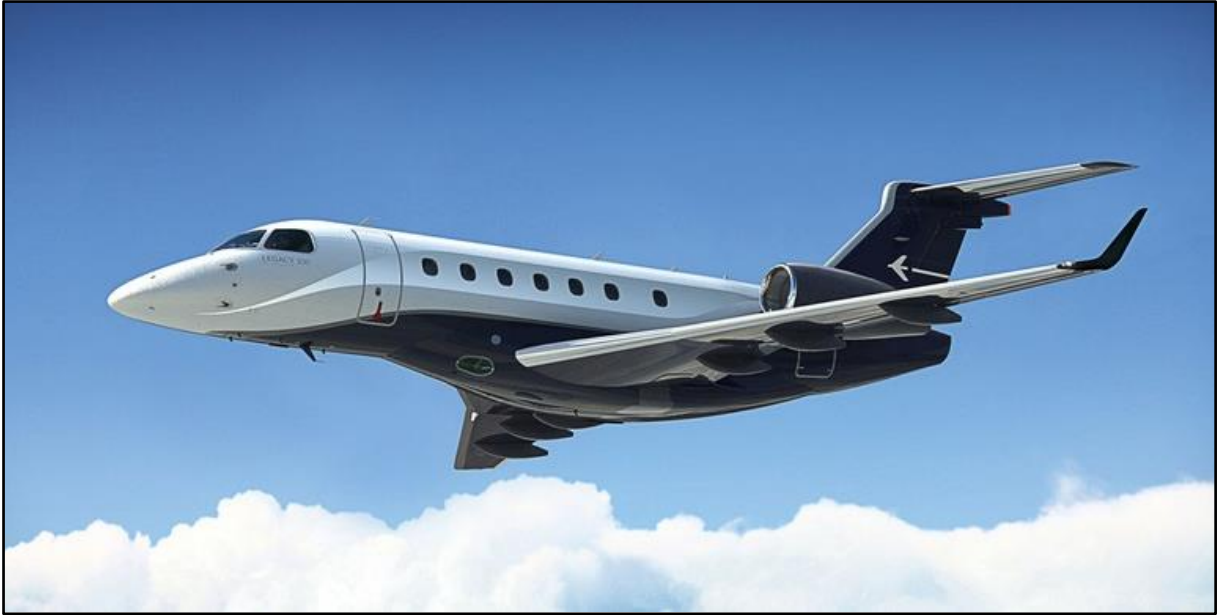
**Figura 9** – Legacy 500 (POUSO CONVECIONAL 2 MOTORES JATO/TURBOFAN). Disponível em: <[https://aeromagazine.uol.com.br/artigo/novo-paradigma-entre-os-midsize\\_1695.html](https://aeromagazine.uol.com.br/artigo/novo-paradigma-entre-os-midsize_1695.html)>. Acesso em: 22 set. 2021.

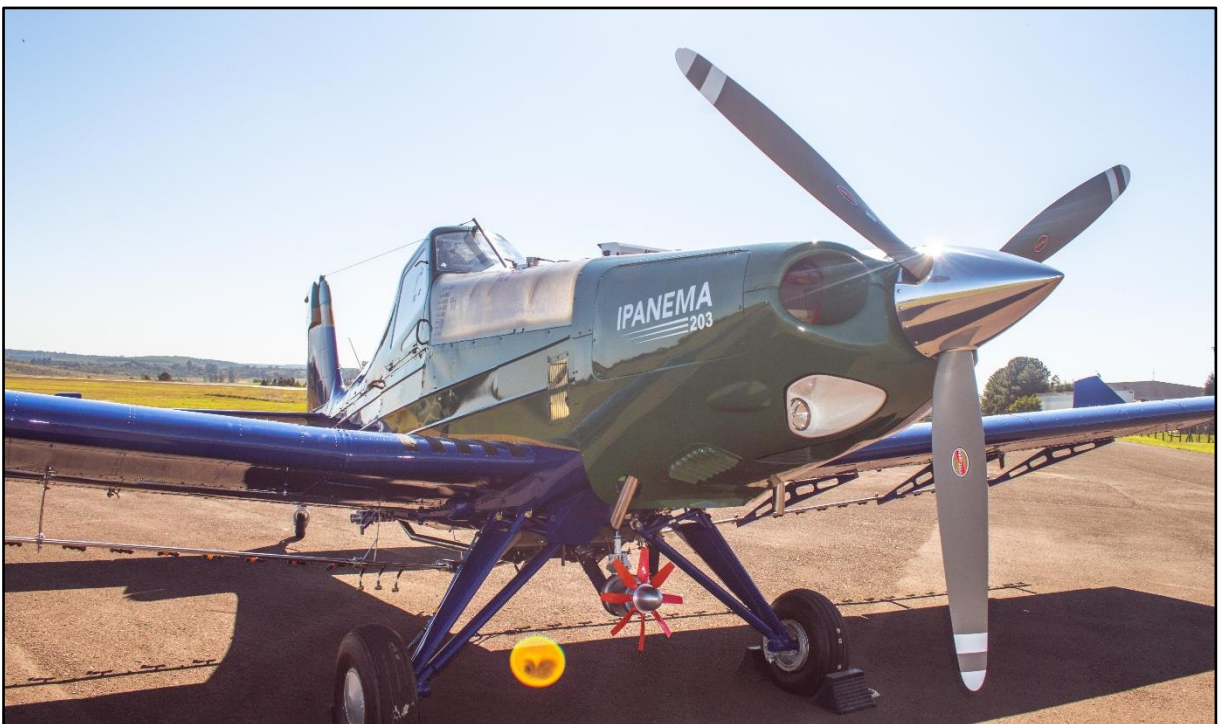
**Figura 10** – Ipanema EMB-202 (POUSO CONVECIONAL 1 MOTOR CONVECIONAL). Disponível em: <<https://aviationweek.com/business-aviation/aircraft-propulsion/embraer-reports-emb-203-ipanema-sales-surge>>. Acesso em: 24 set. 2021.

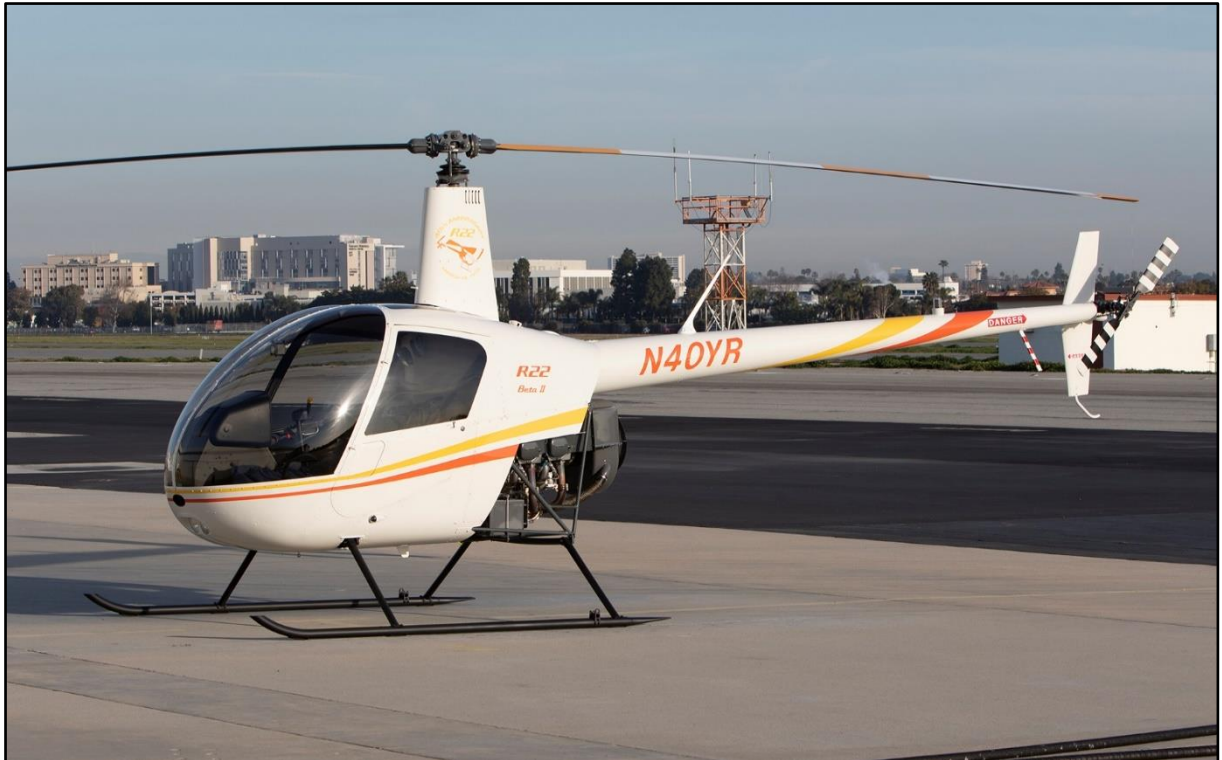
**Figura 11** – Robinson R22 (HELICÓPTERO 1 MOTOR CONVENCIONAL). Disponível em: <https://robinsonheli.com/r22-beta-ii-specifications/>. Acesso em: 24 set. 2021.

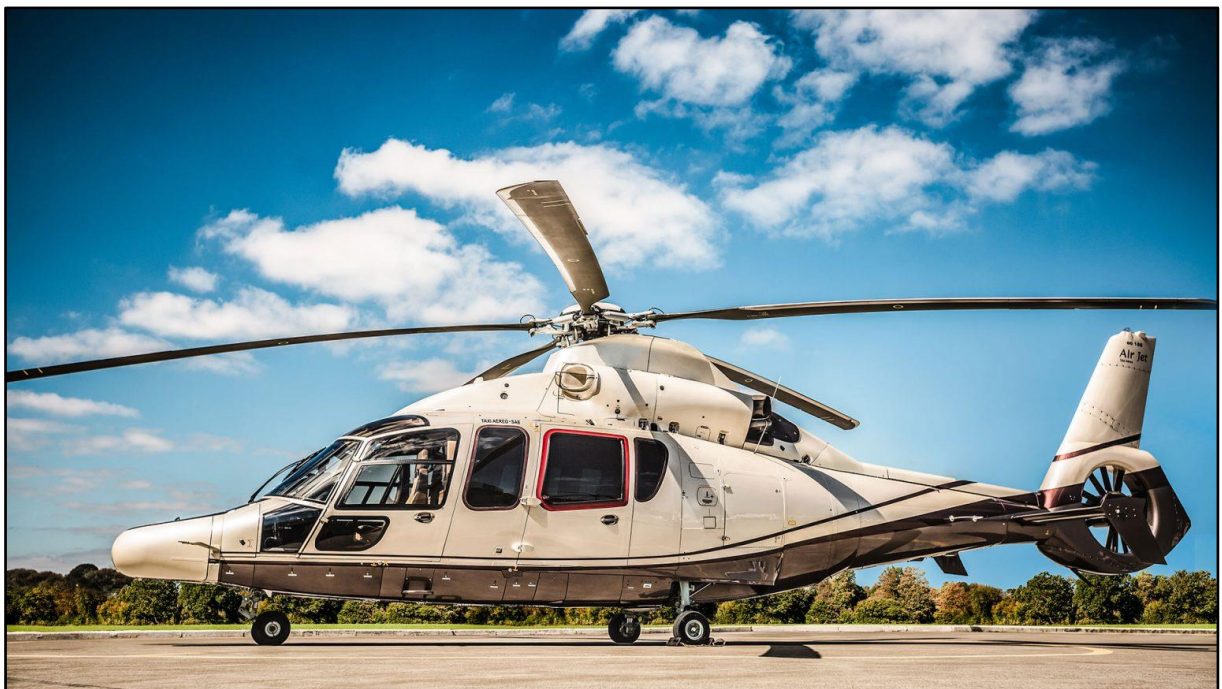
**Figura 12** – Airbus – EC 155 – B1 (HELICÓPTERO 2 MOTORES TURBOEIXO). Disponível em: [http://airjet.com.br/?page\\_id=94](http://airjet.com.br/?page_id=94). Acesso em: 24 set. 2021.

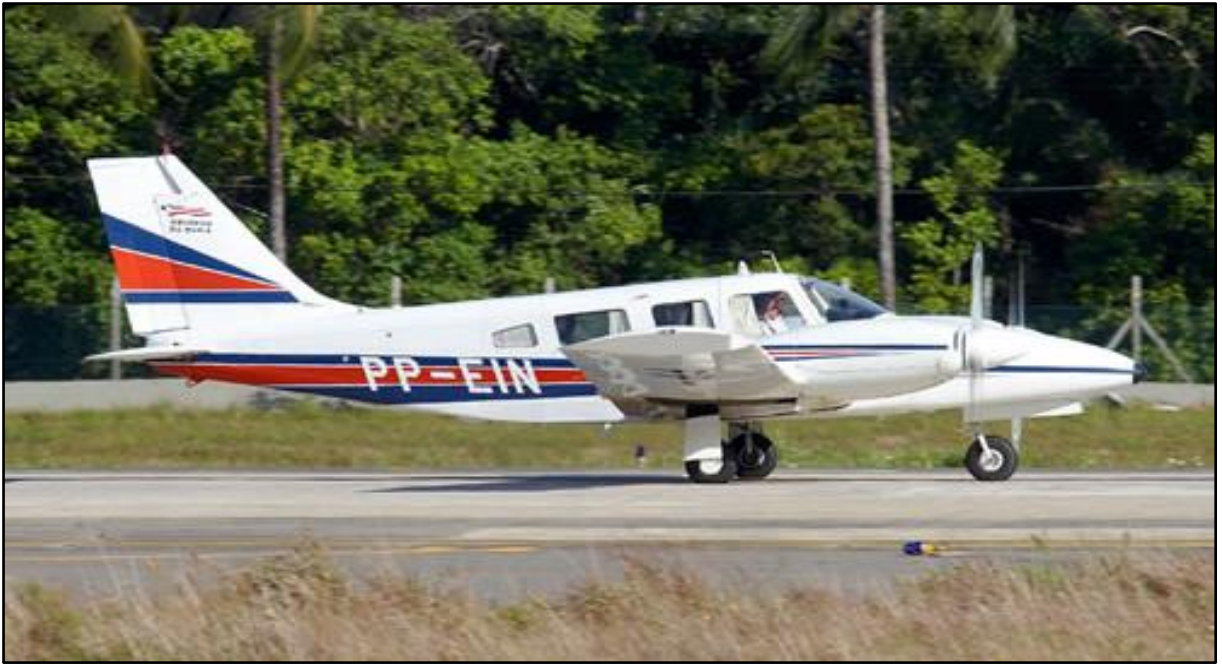
**Figura 13** – EMB-810D Seneca III (POUSO CONVECIONAL 2 MOTORES CONVENCIONAIS). Disponível em: < <http://www.cmg.ba.gov.br/modules/conteudo/conteudo.php?conteudo=7> >. Acesso em: 28 set. 2021.

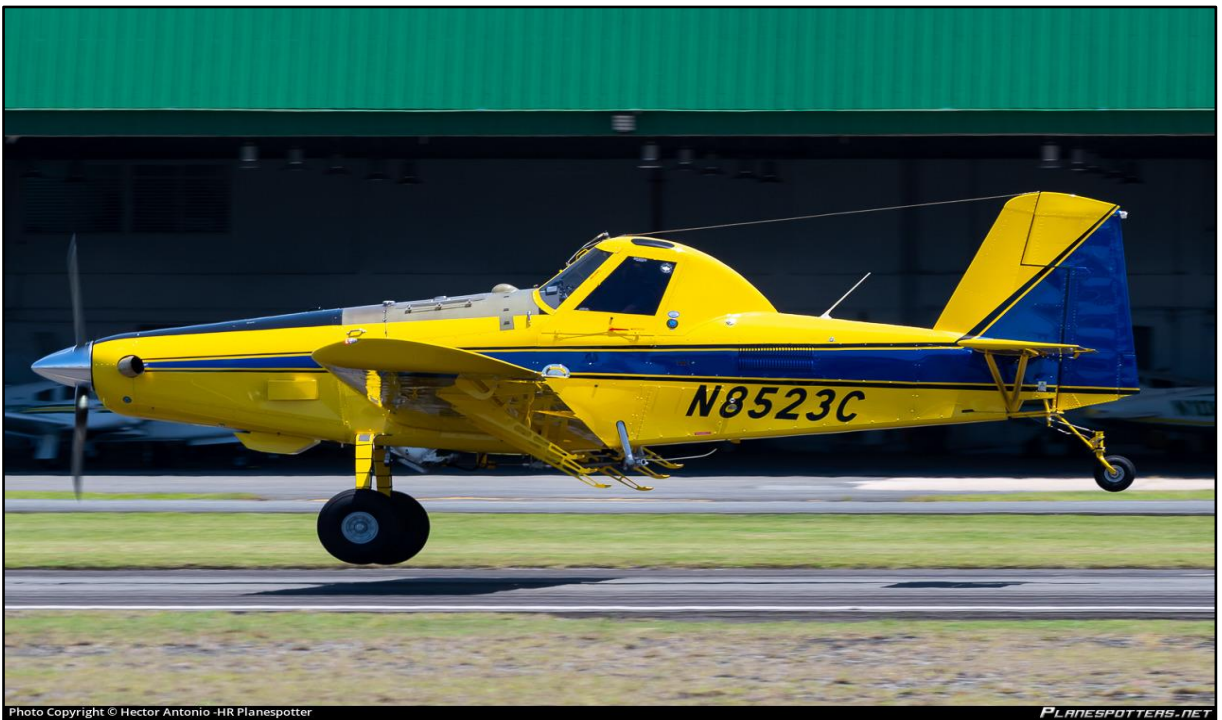
**Figura 14** – Air Tractor AT-502B (POUSO CONVECIONAL 1 MOTOR TURBOÉLICE). Disponível em: < <https://www.planespotters.net/photo/1200952/n8523c-private-air-tractor-at-502b> >. Acesso em: 28 set. 2021.

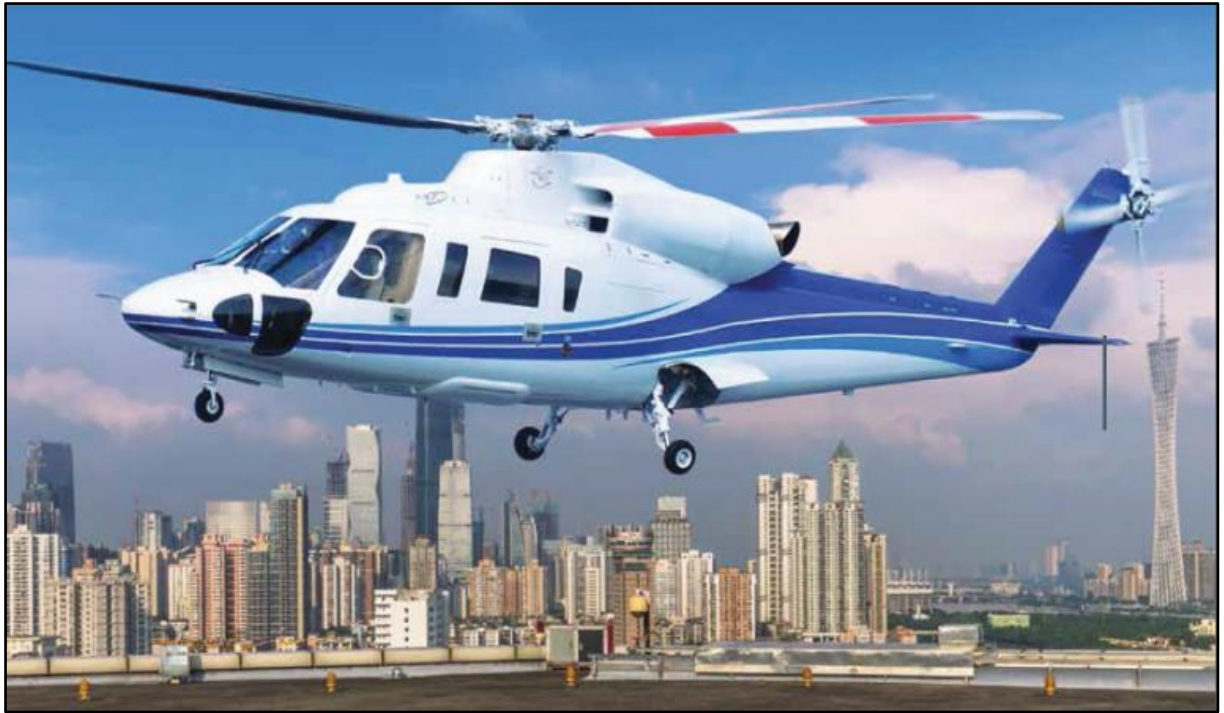
**Figura 15** – Sikorsky S-76 (HELICÓPTERO 2 MOTORES TURBOEIXO). Disponível em: <<https://mecanicosdeplantaio.com.br/site/sikorsky-s-76/>>. Acesso em: 29 set. 2021.

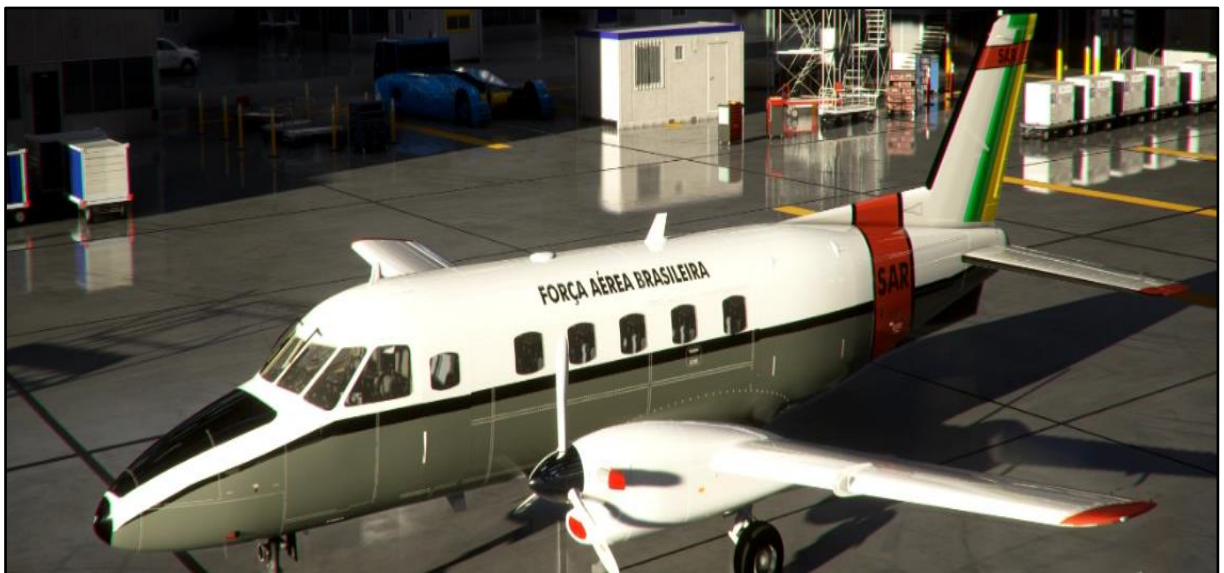
**Figura 16** – Bandeirante EMB-110P1 (POUSO CONVECCIONAL 2 MOTORES TURBOÉLICE). Disponível em: <<https://flightsim.to/file/12109/emb-110p1-forca-aerea-brasileira-fab-sar-8k>>. Acesso em: 29 set. 2021.

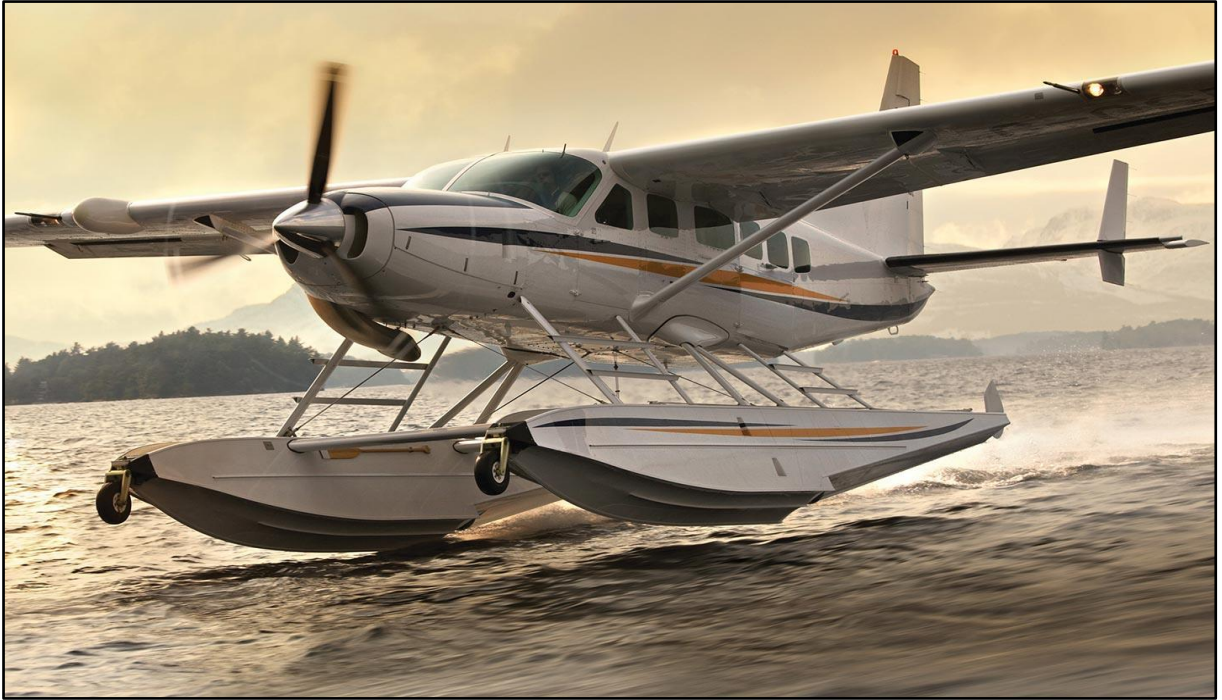
**Figura 17** – Caravan Anfíbio (ANFÍBIO 1 MOTOR TURBOÉLICE). Disponível em:  
<<http://www.manausaerotaxi.com.br/content/aeronaves-detail/5>>. Acesso em: 29 set. 2021.

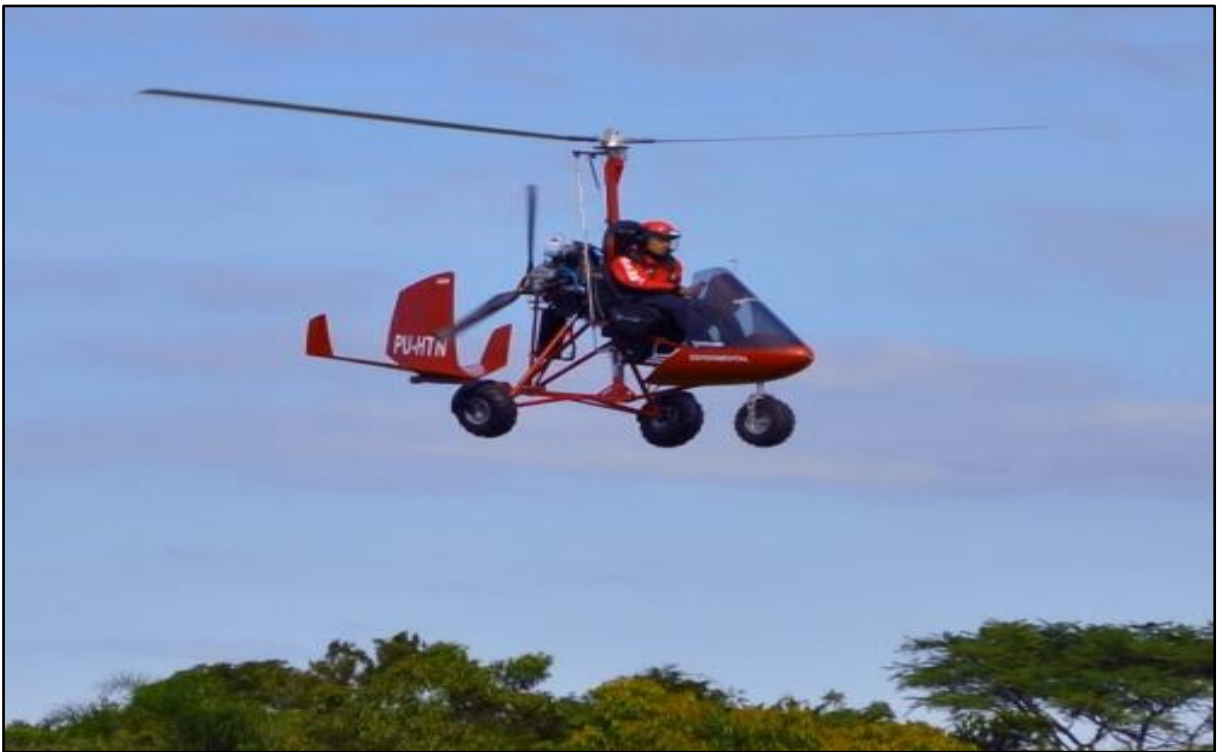
**Figura 18** – HUMMINGBIRD H1 (GIROCÓPTERO 1 MOTOR A PISTÃO). Disponível em:  
< <https://ndmais.com.br/noticias/girocopteros-produzidos-em-joinville-ganham-os-ares-do-mundo/>>.  
Acesso em: 29 set. 2021.

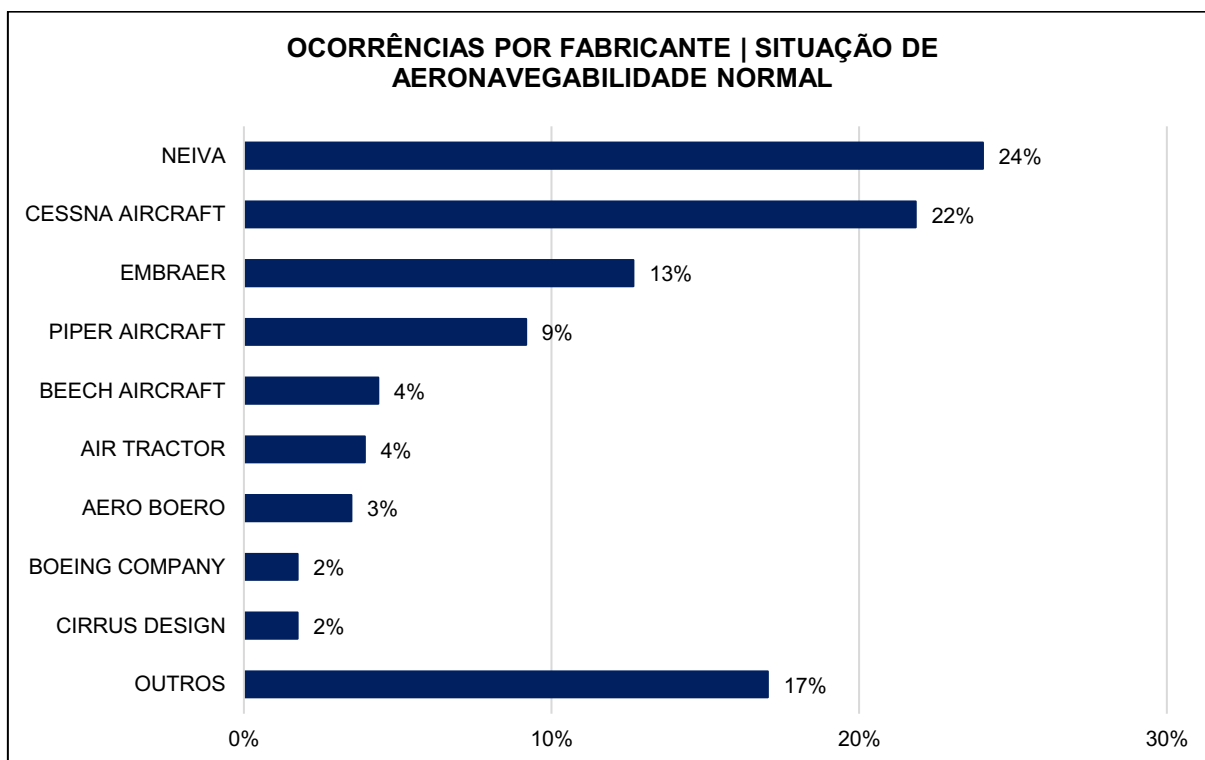
**Figura 31** – Percentual das ocorrências entre 2015 e 2019 por fabricante de aeronaves com atual situação de aeronavegabilidade normal. Fonte: Próprios autores.

Os dados da Figura 31 a seguir mostram a distribuição percentual dos tipos de ocorrências por fabricante de aeronaves. Nota-se que na imagem OUTROS é formado pelo agrupamento dos tipos com menor participação a partir da décima posição.

Uma observação importante, é que das 29 aeronaves com ocorrências da Embraer, 22 correspondem ao modelo aeroagrícola Ipanema também fabricado pela subsidiária da própria empresa Neiva.
