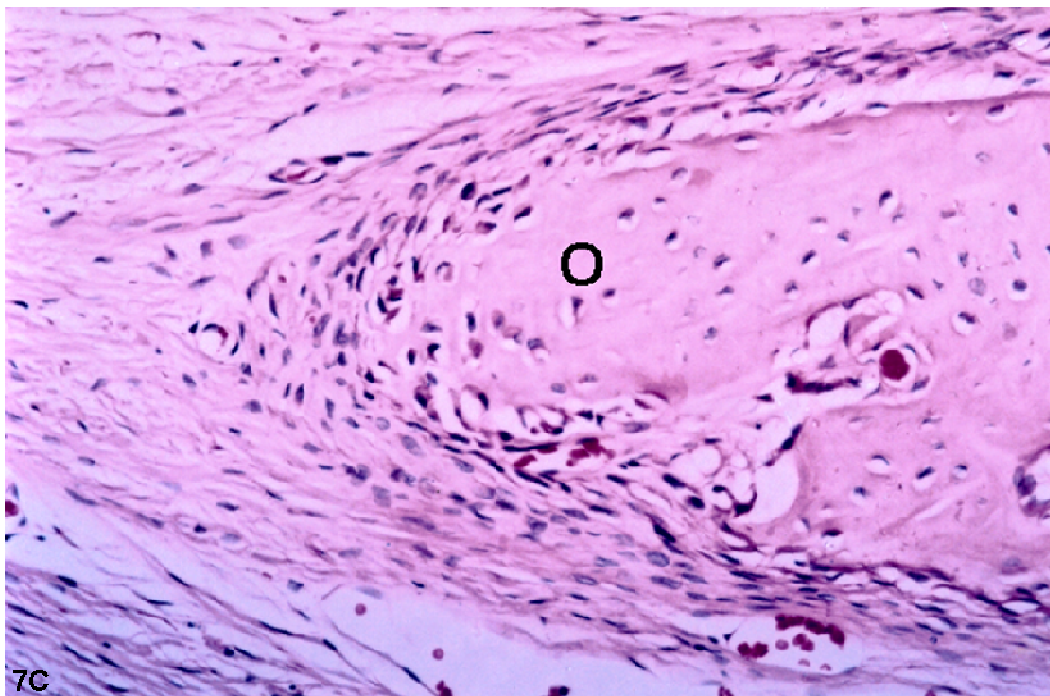
**Figura 7C (coágulo):** Detalhe da região da foto 7B grupo coágulo evidenciando processo de ossificação. HE 310X.

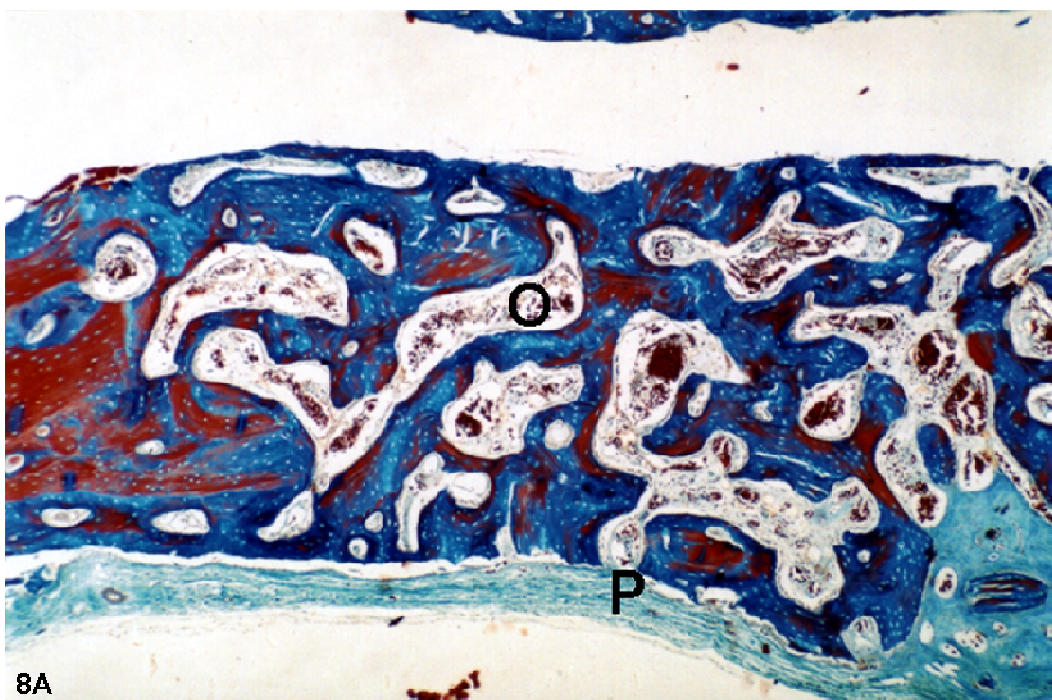
**Figura 8A (autógeno):** Área do defeito grupo autógeno preenchido por tecido ósseo (O), externamente periósteo (P). Tricrômio de Mallory 48X.
