**Drenagem urbana: uma atualização socioambiental da microbacia do  
Córrego Lagoinha em Uberlândia/MG**

Monografia apresentada ao Instituto de  
Geografia da Universidade Federal de  
Uberlândia como requisito parcial para a  
obtenção do título de bacharel em  
Geografia.

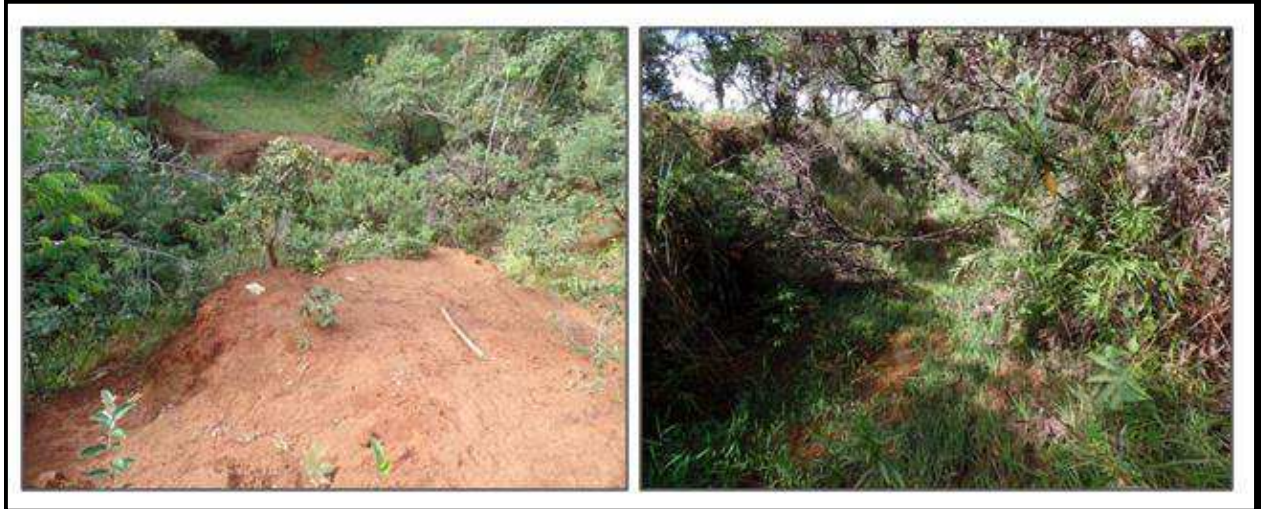
Figura 12 - Área de nascente do Córrego Lagoinha

Concomitante à migração do canal, a erosão vai tomando conta da antiga nascente, visto que a erosão é remontante (de jusante para montante). Nisso, a barranca fluvial vai evoluindo lateralmente, tendo ainda a formação de alguns *pipings*, tipos de erosões internas que de acordo com Guerra (1995), provocam a remoção de partículas do interior do solo, formando "túneis" vazios que podem originar voçorocas, colapsos e escorregamentos laterais do terreno.

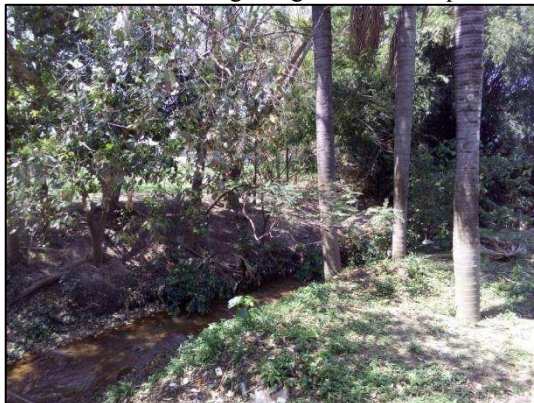
Figura 16 - APP do Córrego Lagoinha no Parque CAMARU

Neste trecho as margens do córrego estão visivelmente mais livres de lixos e sujeiras. Porém, a APP encontra-se bem reduzida (Fig. 16). Há também dentro do parque uma pequena represa construída com a finalidade de conter parte do escoamento superficial dos bairros em volta, mas que a estrutura montada para a saída não suporta grandes volume de chuvas e chega a transbordar muitas vezes.

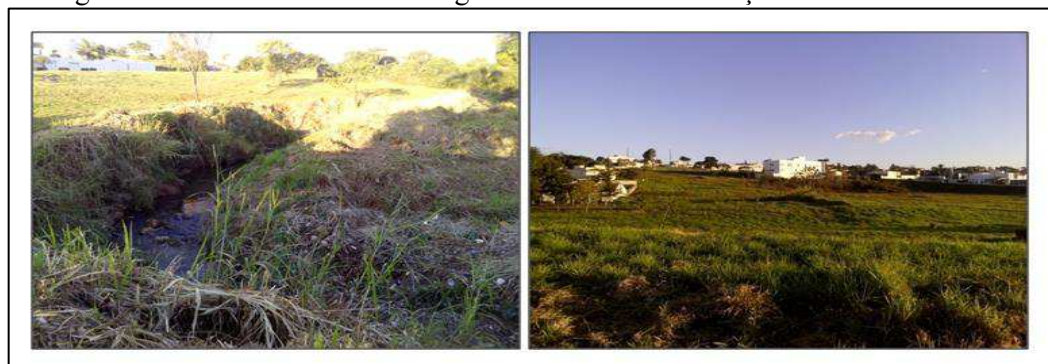
Figura 22 - Último trecho de córrego descoberto e canalização no seu baixo curso

Logo à jusante da área delimitada para o parque linear, a partir da Rua Jandyro Vilela Freitas, o córrego é canalizado até chegar à sua foz, no Córrego São Pedro, cujas águas correm sob a Avenida Rondon Pacheco. Também passa por ali a Avenida Nicomedes Alves dos Santos, umas das principais vias de acesso ao setor sul da cidade. Evidentemente o baixo curso da bacia também apresenta um estado de degradação ambiental bastante acelerado e sofre ainda forte pressão da ocupação antrópica do entorno (Fig.22).

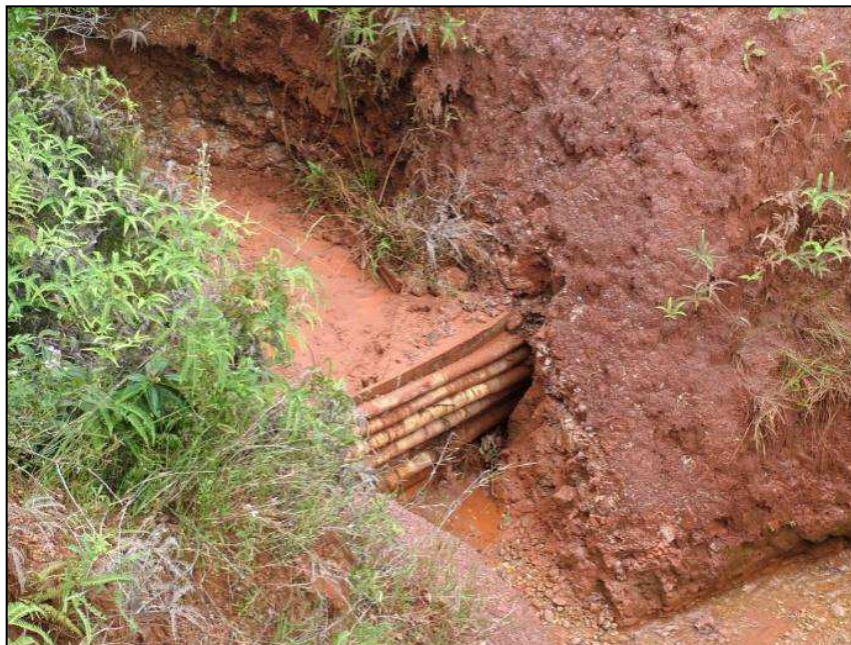
Figura 25 - Demonstração de barreiras com bambus na Fazenda Glória em Uberlândia-MG.

Sobre este tipo de solução, Teixeira e Guimarães (2012) afirmam que ele serve para ajudar a quebrar a força da enxurrada e reter os sedimentos. É também uma alternativa bastante econômica, pois apresenta custo compatível e condições de implantação viáveis para o local. As paliçadas construídas nas nascentes devem ser inspecionadas a cada seis meses e, em caso de deterioração das peças, estas deverão ser substituídas.

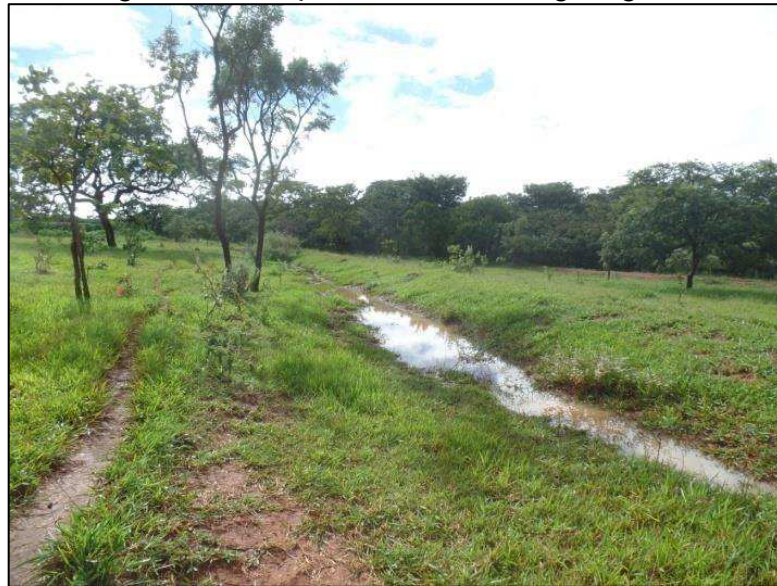
Figura 26 - Terraços em nível no Córrego Lagoinha

composta de um dique e um canal com a finalidade de reter e infiltrar, nos terraços em nível, ou escoar lentamente para áreas adjacentes, nos terraços em desnível ou com gradiente, as águas das chuvas. Em trabalho de campo observou-se que tal prática já vem sendo implantada na área, mas não teve o efeito esperado talvez pelo constante pisoteio do gado (Fig.26). Porém, com área isolada espera-se obter melhores resultados.

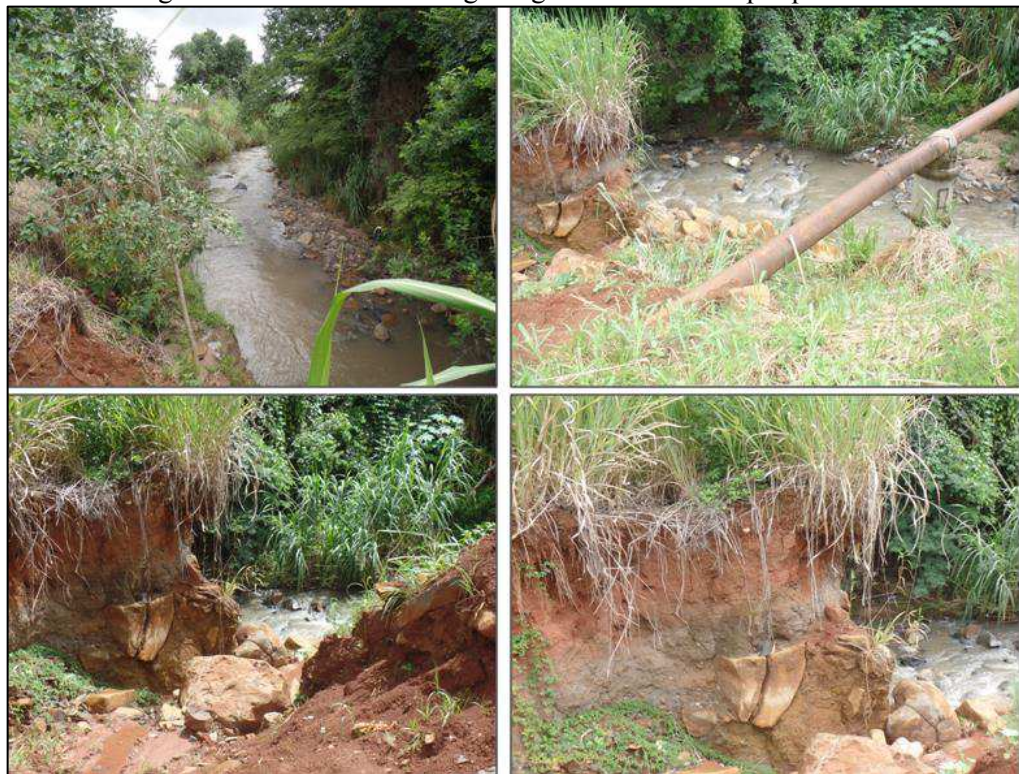
Figura 28 - Erosão do Córrego Lagoinha na área do parque linear

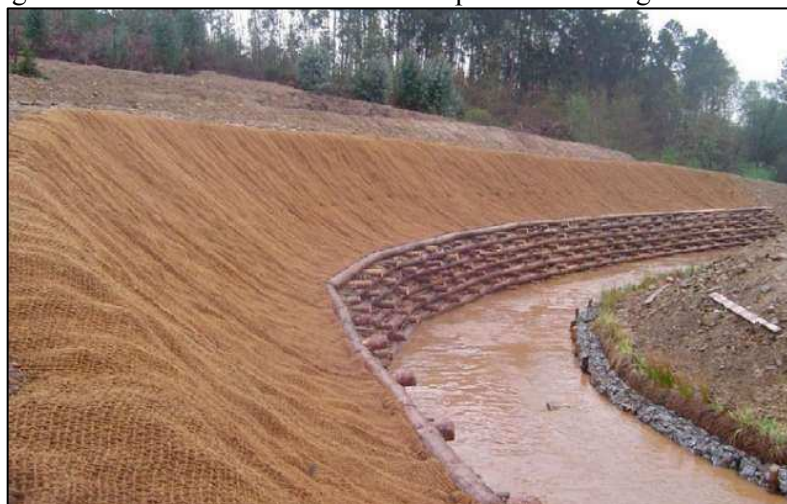
Figura 29 - Biomanta de fibra de coco aplicada em margem de córrego

**b) Mantas vegetais (biomantas)** - Este tipo de material é recomendado para auxiliar a revegetação das encostas em bacias hidrográficas por ser biodegradável (fabricado geralmente com fibras de coco ou palhas), ter baixo custo e eficiente em uma proteção permanente contra a erosão (Fig. 29).

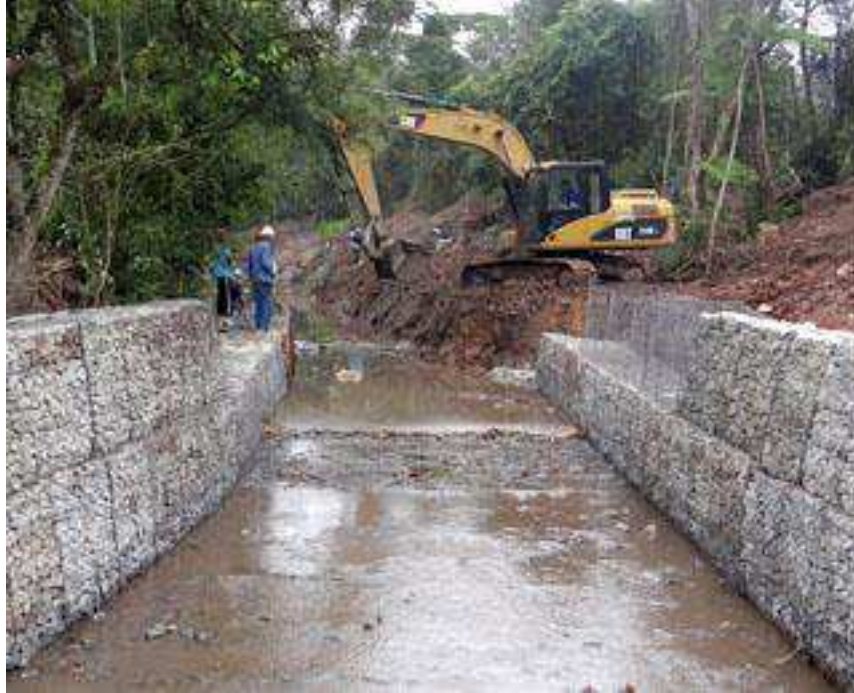
Figura 30- Gabiões caixas sendo colocados no Córrego Taiaçupeba-Mirim, em Ouro Fino (SP)

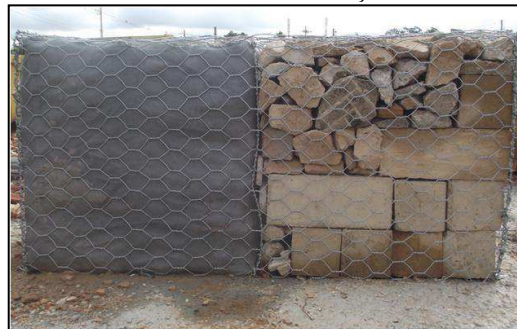
Figura 31 - Gabião construído com reaproveitamento de materiais da construção civil

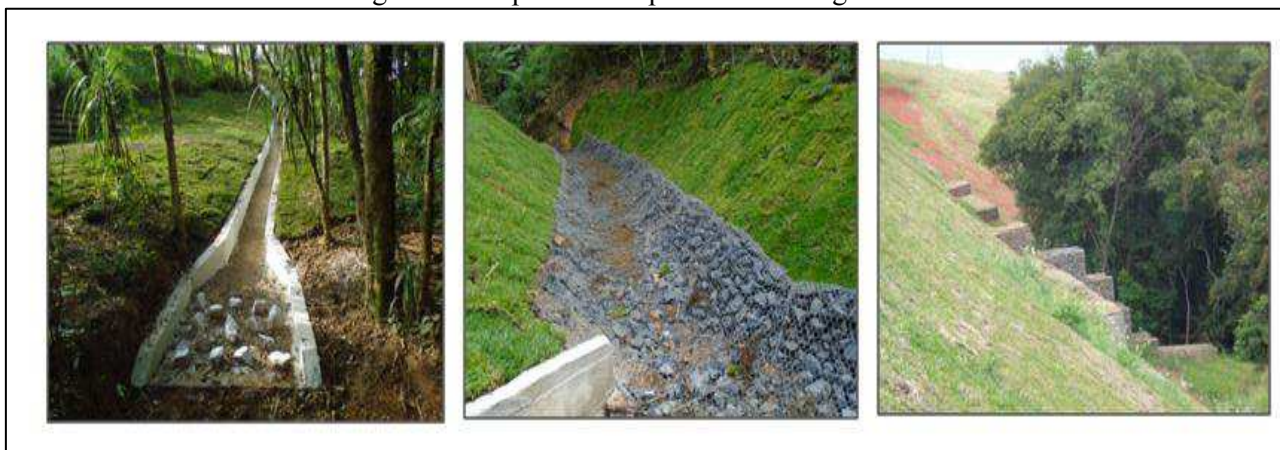
Figura 32 - Tipos de dissipadores de energia

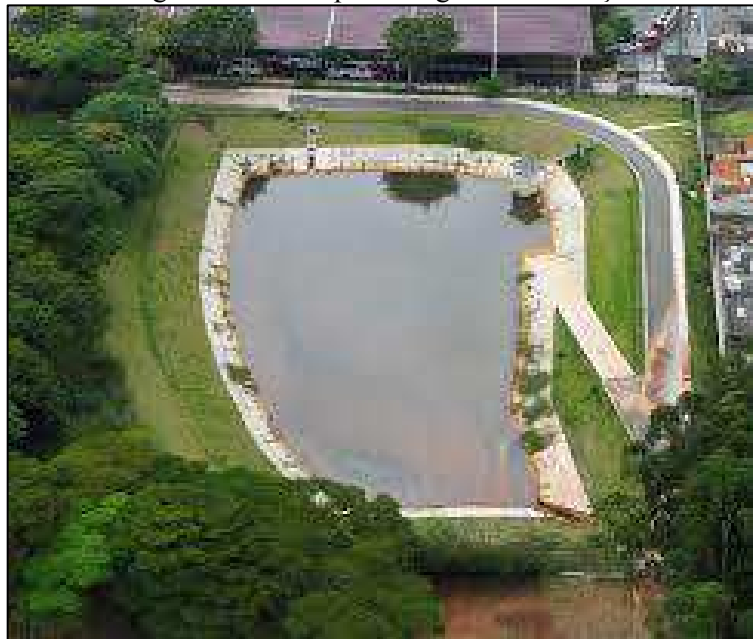
Figura 33 - Exemplo de lagoa de infiltração

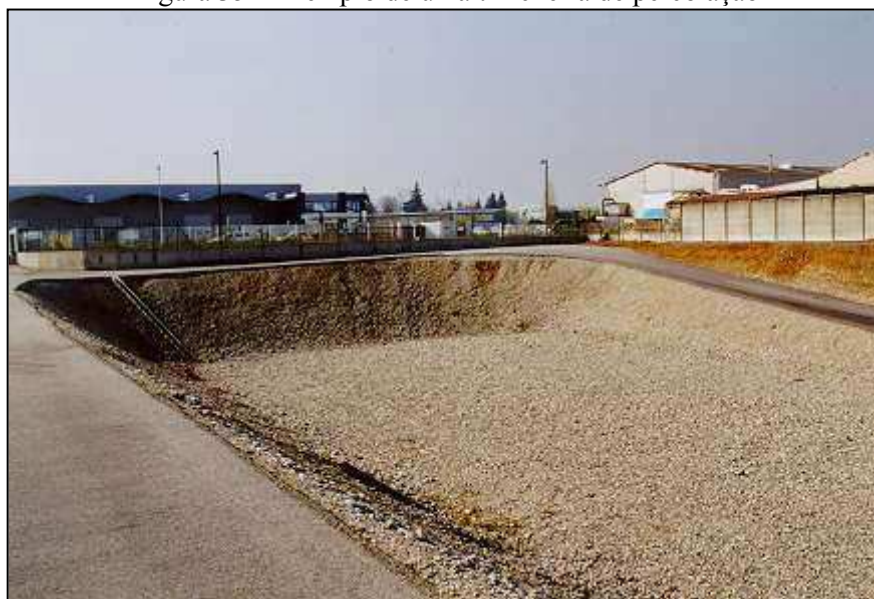
Figura 35 - Exemplo de uma trincheira de percolação

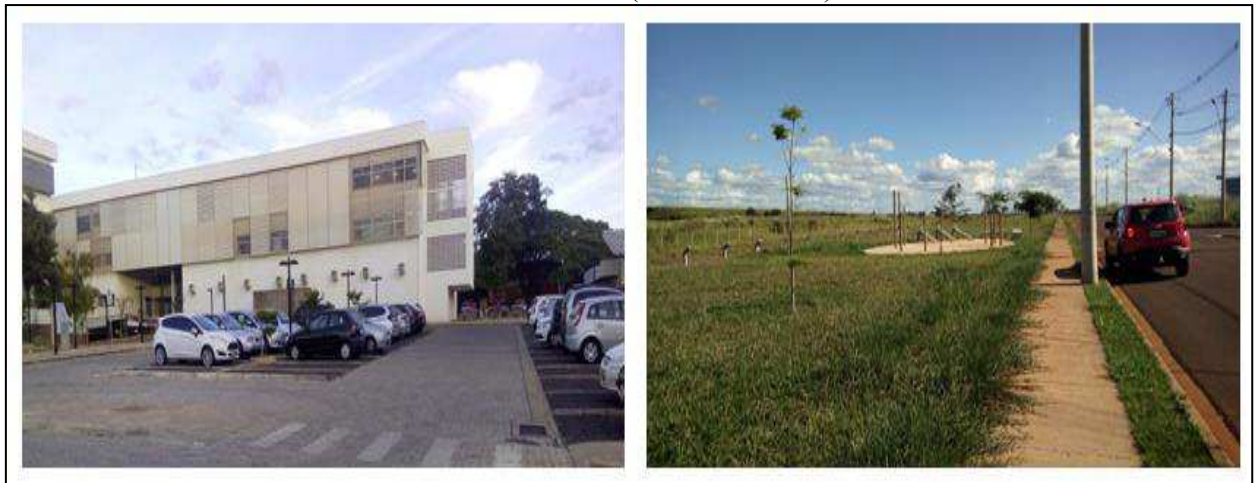
Figura 36 - Pavimento poroso em estacionamento da UFU e calçada permeável em loteamento do Bairro Novo Mundo (Uberlândia/MG)

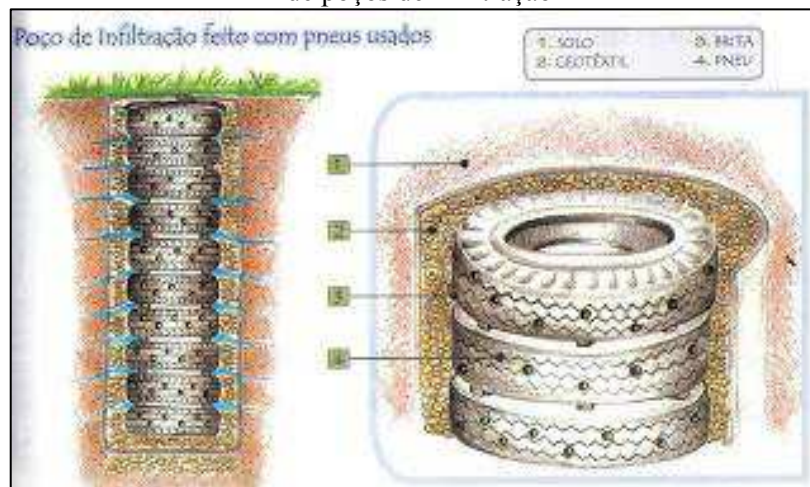
O mecanismo de infiltração em poços (ilustrados na figura 37) permite que a recarga do lençol freático ocorra em maior profundidade do que os métodos dispersivos, onde a água infiltra-se no solo de forma natural. Contudo, Filho, Martins e Porto (2012), alertam que este método apresenta algumas restrições que devem ser observadas antes de se optar por sua implantação. Segundo estes autores o poço requer uma manutenção mais frequente, pois existe o risco de colmatção (deposição de material sedimentar) e de contaminação de água subterrânea, uma vez que a infiltração é promovida sem que haja melhoria da qualidade da água durante a infiltração, como aconteceria naturalmente durante a infiltração natural pelo solo.

Figura 37 - Esquema de uma alternativa econômica de poços de infiltração

Moura (2004) ressalta que a técnica do poço de infiltração poder ser aplicada em locais onde a camada de solo superficial é pouco permeável e as camadas mais profundas possuem importantes capacidades de infiltração. Para Canholi (2005) pode ser uma boa alternativa para áreas urbanas consolidadas, apresentado a possibilidade de integração com o traçado urbano, já que exige pouco espaço. Exatamente por exigir pouco espaço é que esta alternativa tem um baixo custo fundiário em sua implantação, podendo ser aproveitada até mesmo nos espaços vazios de rotatórias nas vias públicas da bacia.

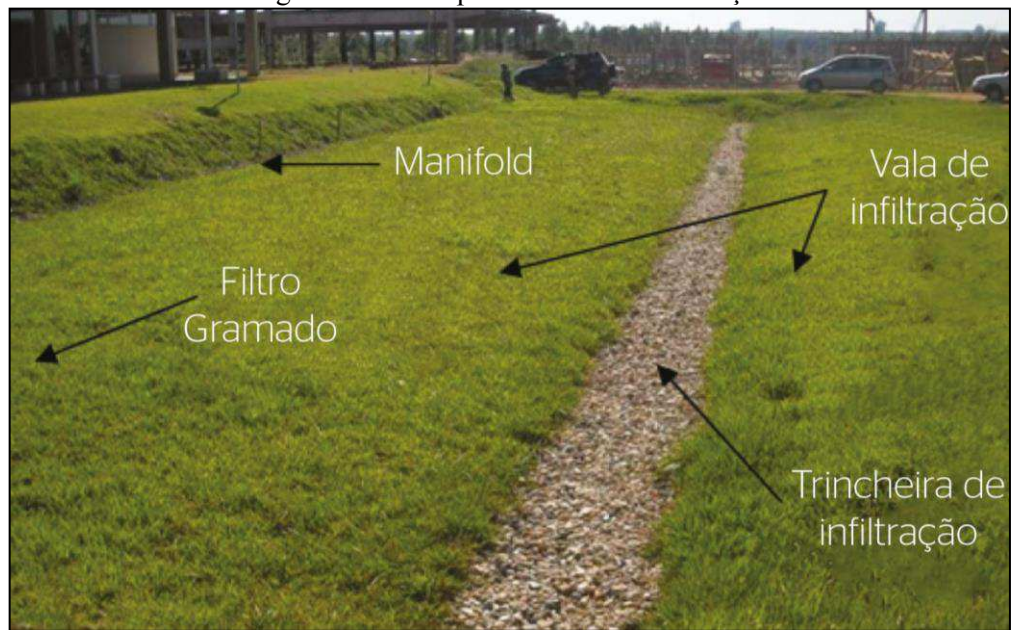
As valetas são revestidas com vegetação podendo ser construídas paralelas as vias urbanas e estacionamentos, sendo que para um melhor desempenho devem estar associadas com trincheiras de infiltração. O objetivo destas soluções é o de criar uma zona de detenção temporária das águas superficiais, reduzindo os volumes escoados e aumentando os tempos de escoamento superficial (Fig. 38).

Figura 38 - Exemplo de valeta de infiltração

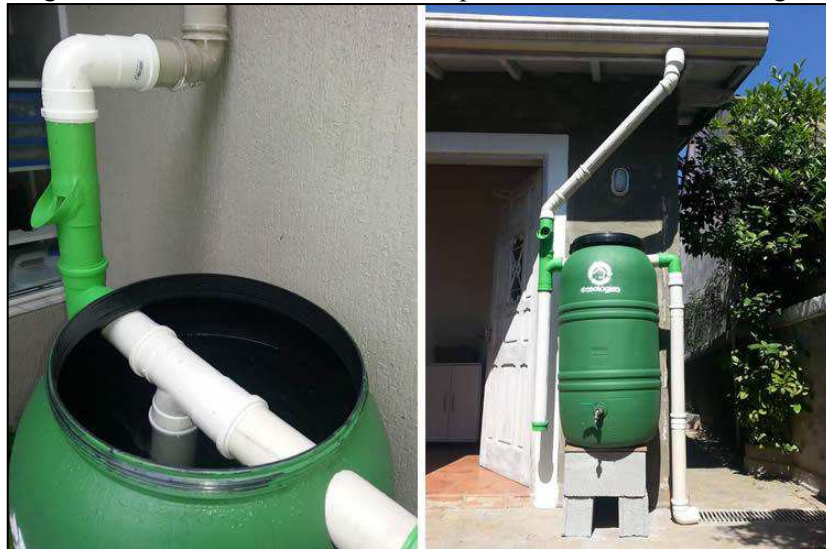
Figura 40 - Microreservatório com capacidade de 250 litros de água.

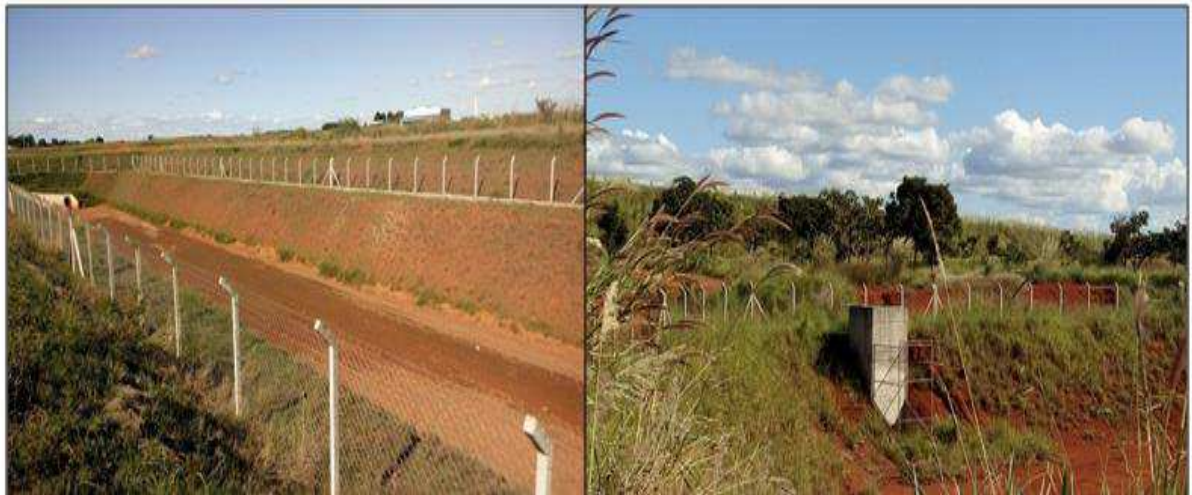
Figura 41 - Reservatórios de retenção em loteamento no Bairro Novo Mundo (Uberlândia/MG)

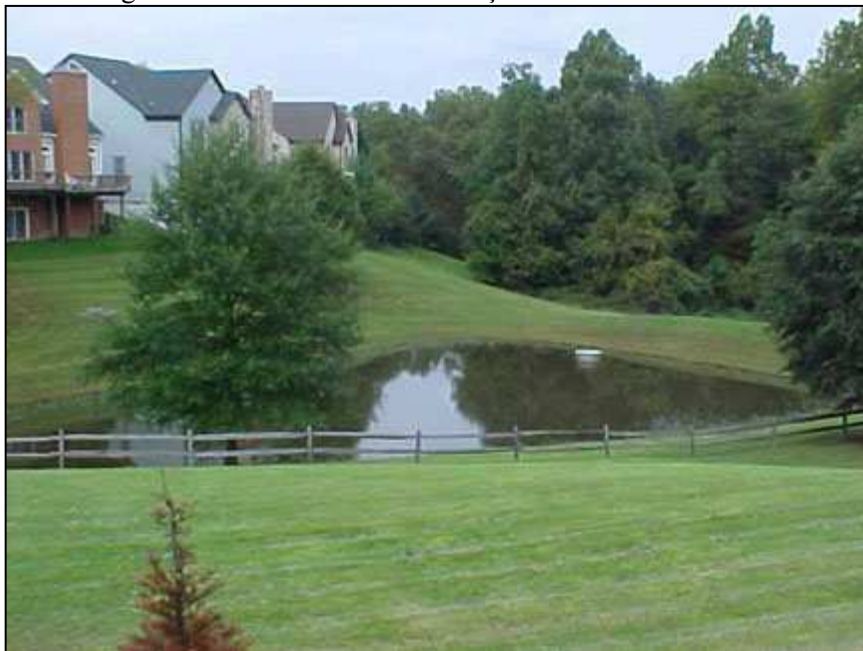
Figura 43 - Reservatório de retenção em bairro residencial

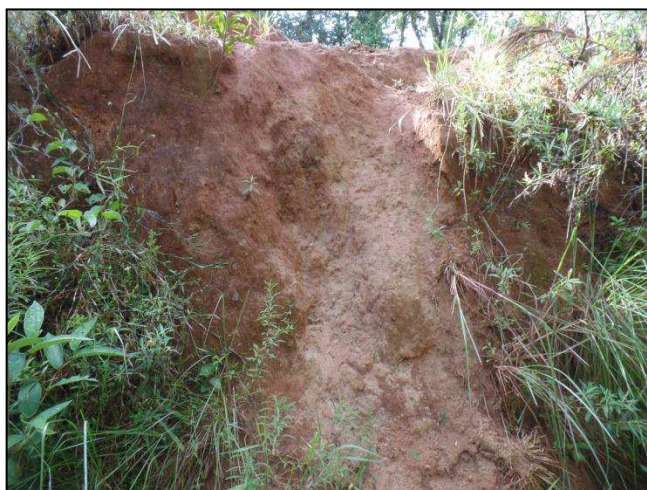
Figura 45 - Voçoroca na nascente

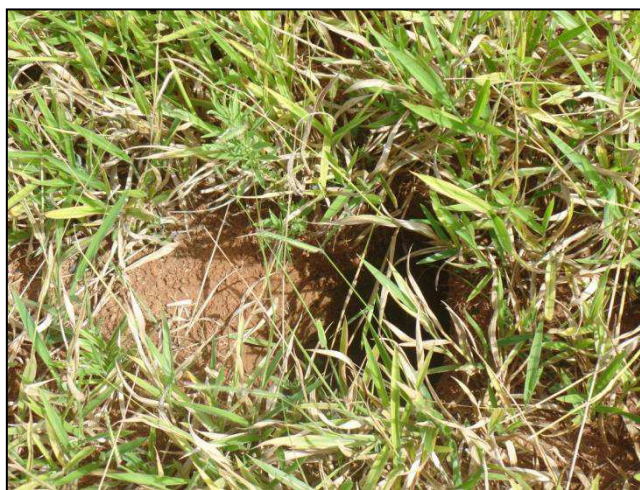
Figura 46 - Formação de *piping*
