**Avaliação *in vitro* da escovação na formação de  
lesões cervicais não cariosas por meio de  
interferômetro a laser**

Dissertação apresentada à Faculdade de Odontologia da Universidade Federal de Uberlândia, para obtenção de Título de Mestre em Odontologia, Área de Concentração em Reabilitação Oral.

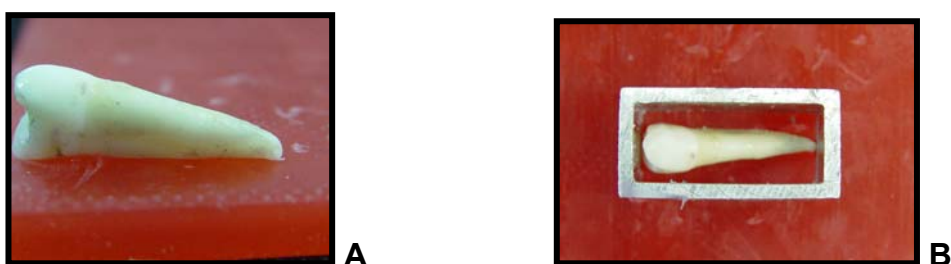
**Figura 1A e B.** Confeção das amostras; A. Dente posicionado em cera utilidade; B. Cera utilidade/ dente/ matriz de alumínio

Os dentes selecionados foram incluídos em resina de poliestireno (Aerojet, São Paulo), na proporção monômero 12 % para 2 % de catalizador, posicionados horizontalmente com a face vestibular penetrando aproximadamente 1 mm em lâmina de cera utilidade e posteriormente envolto por matriz retangular de alumínio de 25x10x10 cm. Resina de poliestireno foi vertida em seu interior até o preenchimento e após completa polimerização da resina, o conjunto foi destacado da cera e a matriz removida, resultando na inclusão do dente em resina, exceto a face vestibular. Foi realizado procedimento de acabamento nas amostras para remover excesso de resina e limpeza da cera (Figura 1A, 1B e 2). As amostras foram identificadas e armazenadas em água destilada a temperatura

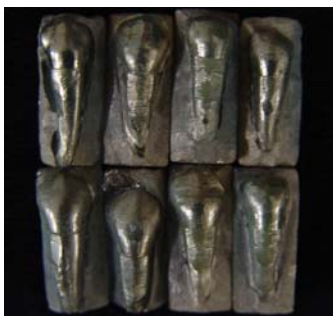
**Figura 3.** Dentes metalizados

Inicialmente, as amostras foram submetidas à metalização (Metalizadora Emitech K550, Kent, Inglaterra), por meio de depósito de fina camada de ouro, equivalente a  $10^{-6}$  mm, buscando aumento da refletividade da superfície (Figura 3). Em seguida, as amostras foram examinadas em interferômetro a laser (Microfocus Expert IV, UBM Corporation, Sunnyvale, CA, USA), (Figura 4) realizando medições em áreas pré-determinadas de 4,0 mm<sup>2</sup> no esmalte e 3,0 mm<sup>2</sup> em dentina, por meio de leitura óptica. As leituras foram realizadas na área central de dois substratos 0,5 mm da junção cimento-esmalte. Os dados brutos obtidos foram analisados por meio de software específico (Mountains Map Universal, Digital Surf Versão 3.0), possibilitando a caracterização desta superfície quanto à forma e ondulação e calculando parâmetros da rugosidade superficial, usando valores de “cut-off” de 0,25 (Bastos et al., 2004).

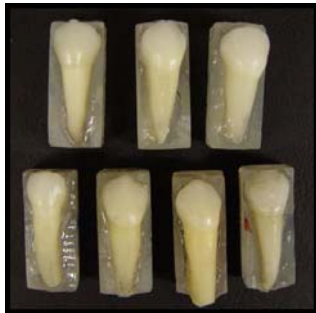
**Figura 8.** Amostras (a)

Para realização dos testes de abrasão, foi utilizada máquina de escovação (Figura 7) semelhante à desenvolvida pela Pepsodent e construída conforme descrição de Vieira (1960), que tem por objetivo simular a escovação normal dos dentes de uma pessoa atenta aos cuidados de higiene oral durante um determinado número de anos. É composta de seis compartimentos de inox, o que permite escovação de seis amostras simultaneamente, sendo que na base interna desse recipiente, foi colocado o corpo de prova (a), o qual foi fixado em uma placa metálica, (b) por meio de godiva de baixa fusão (DFL, Rio de Janeiro, Brasil). O aparelho contém um suporte ou “sapata” (c), onde é fixada escova dental, (d) tendo-se cuidado de alinhá-la paralelamente à placa, por meio da regulação conferida por parafusos dispostos lateral e superiormente (Figura 8, 9 e 10).

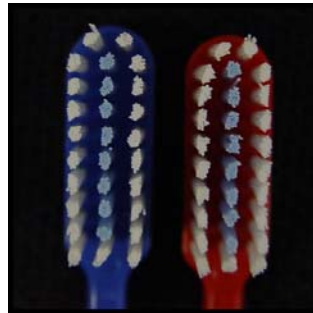
**Figura 9.** Escova dental (d)
