UNIVERSIDADE FEDERAL DE UBERLÂNDIA  
FACULDADE DE ENGENHARIA CIVIL

## TRABALHO DE CONCLUSÃO DE CURSO

# Aplicação de Normas Regulamentadoras de Segurança do Trabalho em Obras de Pequeno Porte

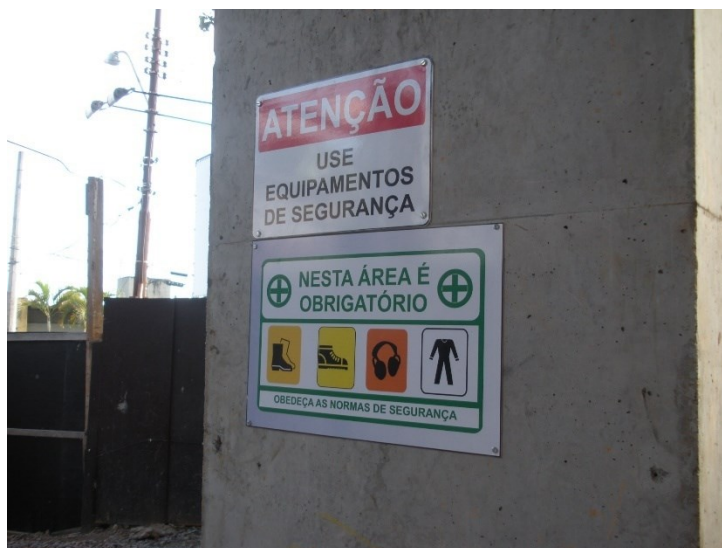
Figura 1 Sinalização de Segurança

Utilizados para avisar a equipe de trabalho e pessoas externas sobre a localização delas na obra (ou fora dela), circulação de máquinas e equipamentos, áreas restritas, obrigatoriedade do uso de equipamentos de proteção individual (EPIs) em determinado local e possíveis riscos daquela construção, entre outras sinalizações. O aviso pode ser feito por meio de placas ou fita zebra (METROFORM, 2017) como mostrado na Figura 1.

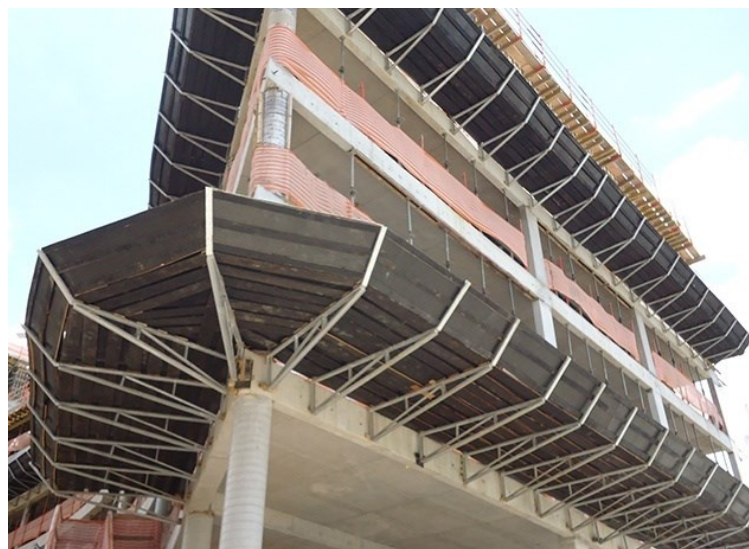
Figura 2 Plataforma de proteção para trabalhos em altura

São plataformas rígidas construídas para captação de resíduos e também para suportar eventuais impactos resultantes de quedas acidentais (Figura 2). São obrigatórias em quaisquer edifícios com mais de 4 pavimentos ou altura equivalente (METROFORM, 2017).

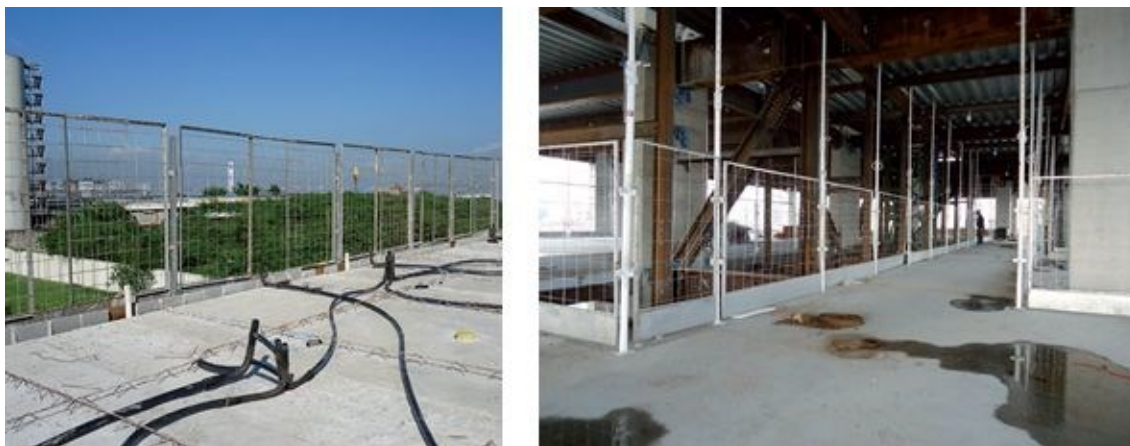
Figura 3 Guarda-Corpos

Sua função é proteger pessoas, materiais e ferramentas contra riscos de quedas. É constituído por uma proteção sólida de material rígido e resistente fixada nos pontos de plataforma, áreas de trabalho e de circulação onde haja risco de queda de pessoas e materiais (FUNDACENTRO, 2003) ilustrado na Figura 3.

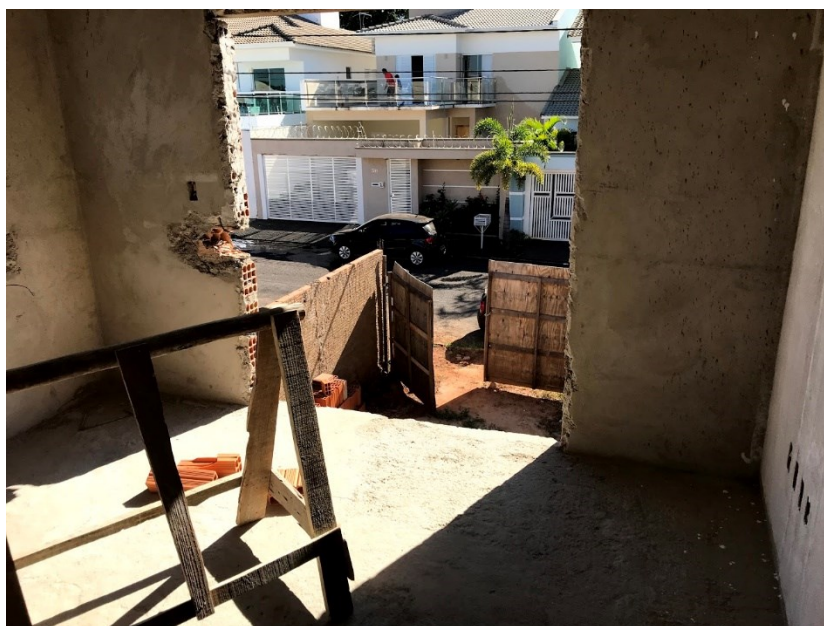
Quanto aos EPCs, eram praticamente inexistentes nas obras visitadas, no qual obras em altura não tinham proteção, apresentando várias áreas abertas em altura com risco de queda sem o uso de guarda-corpo ou tela de sinalização, como mostradas nas Figuras 5 e 6.

Figura 4 Perímetro da Construção sem Proteção ou sinalização contra risco de queda

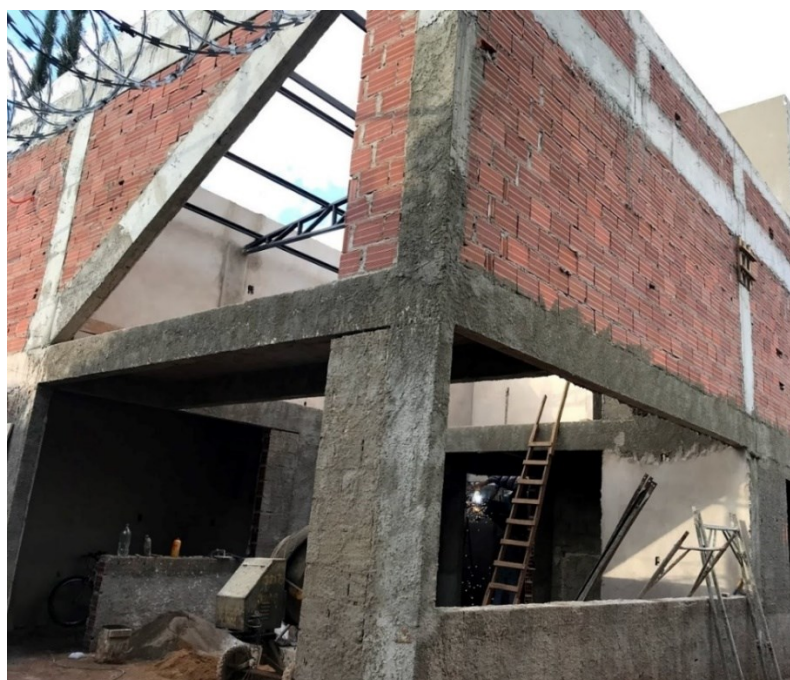
Figura 5 Abertura na estrutura com risco de queda sem proteção ou sinalização

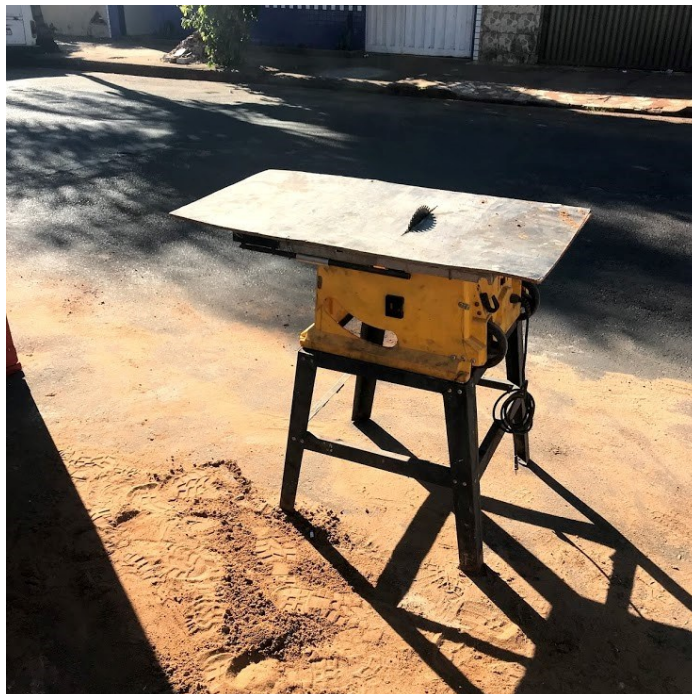
Em relação à carpintaria, apenas duas obras visitadas ainda estavam fazendo serviços em que era necessário o corte e montagem de madeira. Em uma delas observou-se o uso correto das máquinas e sua disposição, mostrado na Figura 7, enquanto a outra utilizava somente uma serra circular de forma precária e num ambiente não adequado, não havendo as mesas previstas por norma e anteparos para transmissão de força mecânica, como mostrado na Figura 8.

Figura 6 Serra circular devidamente equipada e disposta

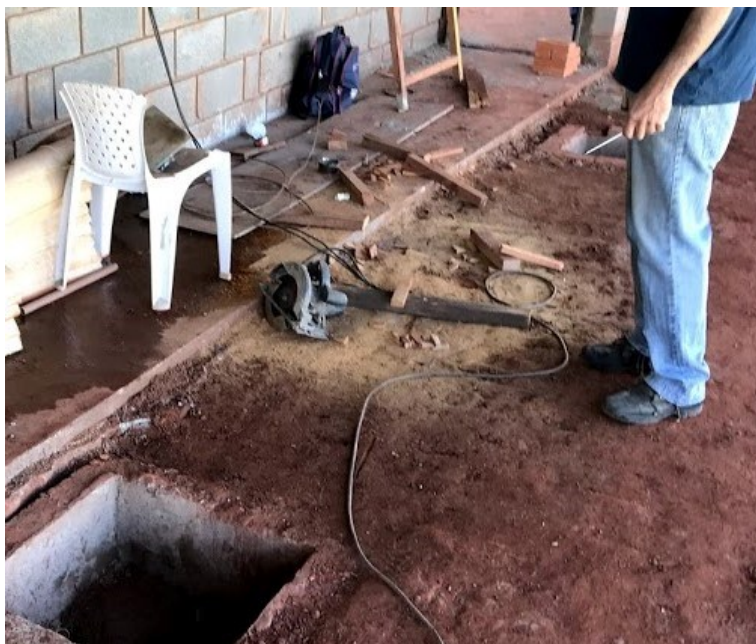
Figura 7 Serra circular incorretamente aplicada na obra

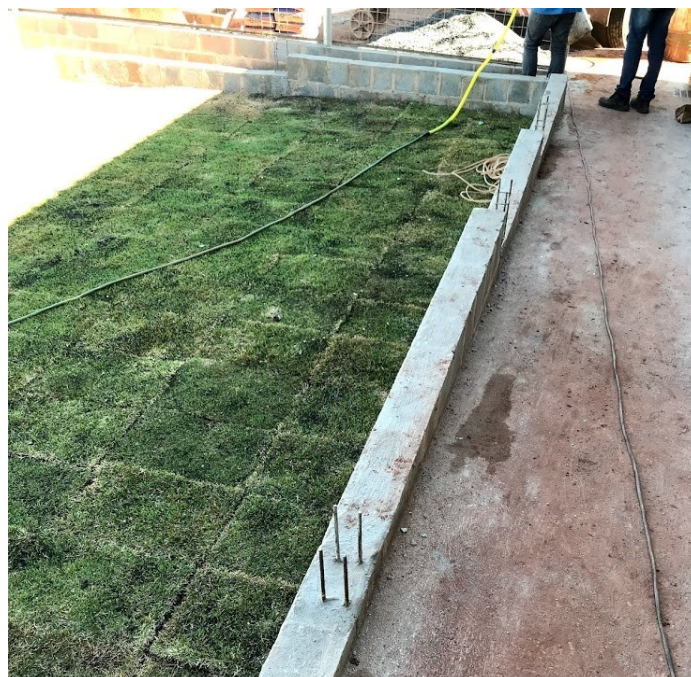
Em relação às armações de aço, nenhuma obra visitada realizava serviços de corte e dobra durante o período da visita, e desse modo também não foi observada a estocagem e descarga de vergalhões de aço nas obras. A NR18 especifica que em obras com uso de vergalhões, é proibida a existência de pontas desprotegidas nas estruturas devido à possibilidade de causar acidentes, no entanto foi observado em duas obras a existência de diversas pontas desprotegidas (Figuras 9 e 10).

Figura 8 Pontas de vergalhões de aço expostas

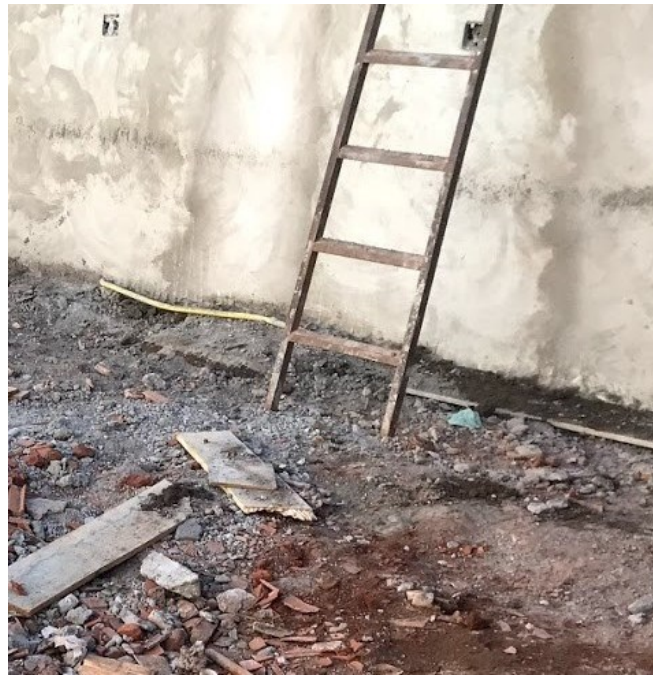
As escadas provisórias observadas nas obras eram todas compostas por escadas de mão. Em grande parte, estas escadas estavam de acordo com as normas quanto ao espaçamento entre os degraus, alturas máximas e materiais usados. Entretanto, sua utilização se mostrou incorreta em alguns casos, nos quais a escada foi colocada numa superfície irregular com risco de deslizamento pela falta de uma proteção antiderrapante na base, e ainda, na utilização da escada em local com risco de queda de objetos ou materiais, colocada embaixo de andaime com operários trabalhando logo acima (Figuras 11 e 12).

Figura 10 Escada incorretamente apoiada com risco de deslizamento

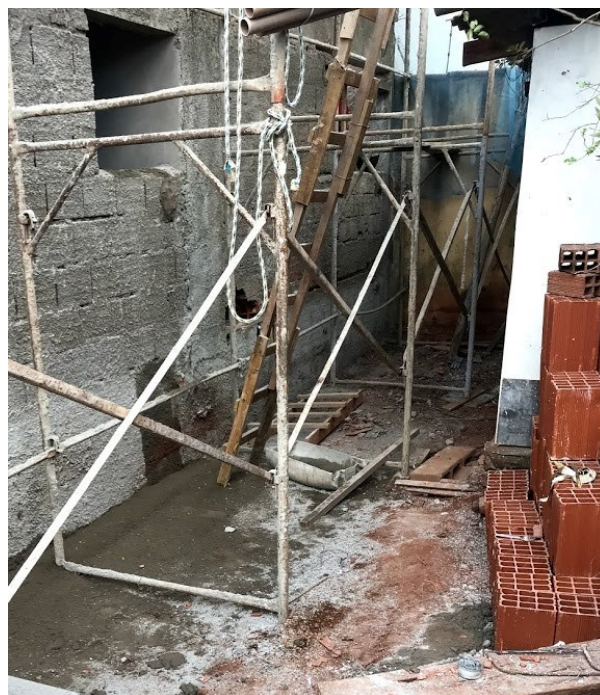
Figura 11 Escada incorretamente posicionada em baixo de andaime com risco de queda de materiais

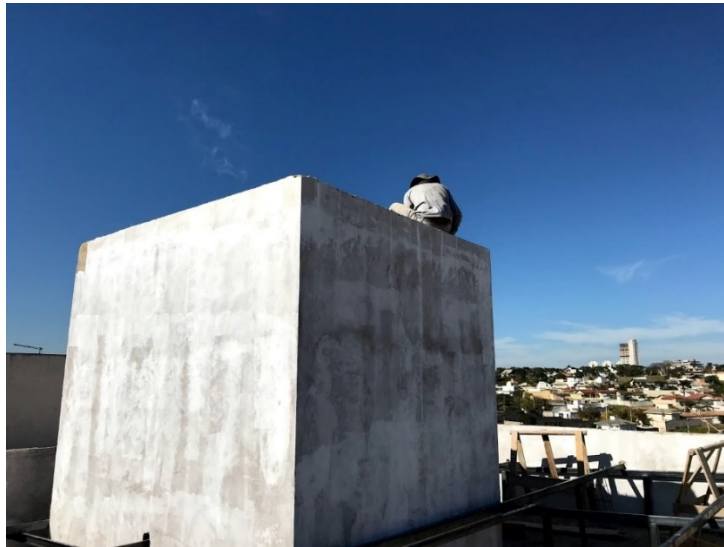
Quanto às medidas de proteção contra quedas em altura, se mostrou um item bastante negligenciado nas obras observadas. Foram observados em todas as obras operários trabalhando em alturas sem qualquer tipo de proteção, ausência de guarda-corpo e telas e

Figura 12 Operário trabalhando em altura sem qualquer EPI ou medida de segurança

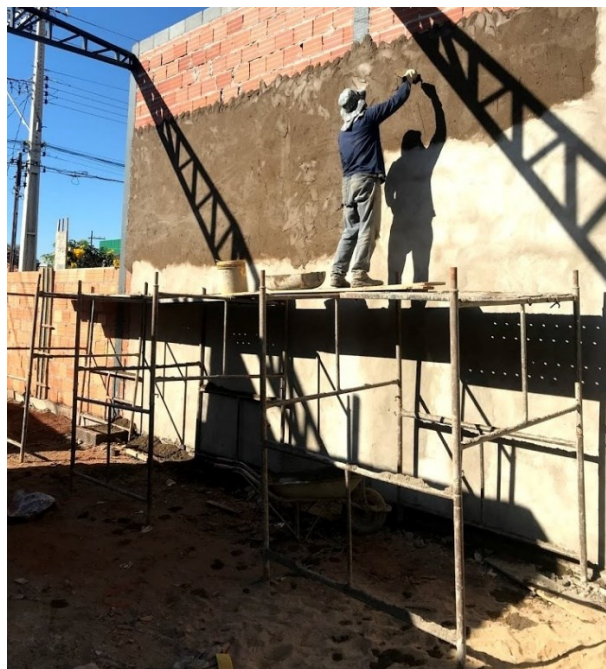
Figura 13 Operário trabalhando em altura sem EPI e com andaime sem guarda corpo

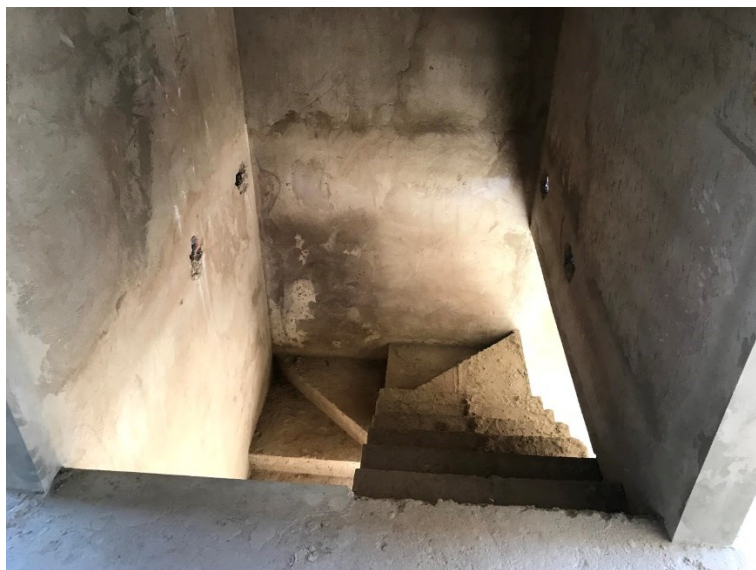
aberturas no piso com risco de queda sem fechamento provisório, mostradas nas Figuras 13, 14 e 15.

Figura 14 Piso com risco de queda sem proteção ou sinalização

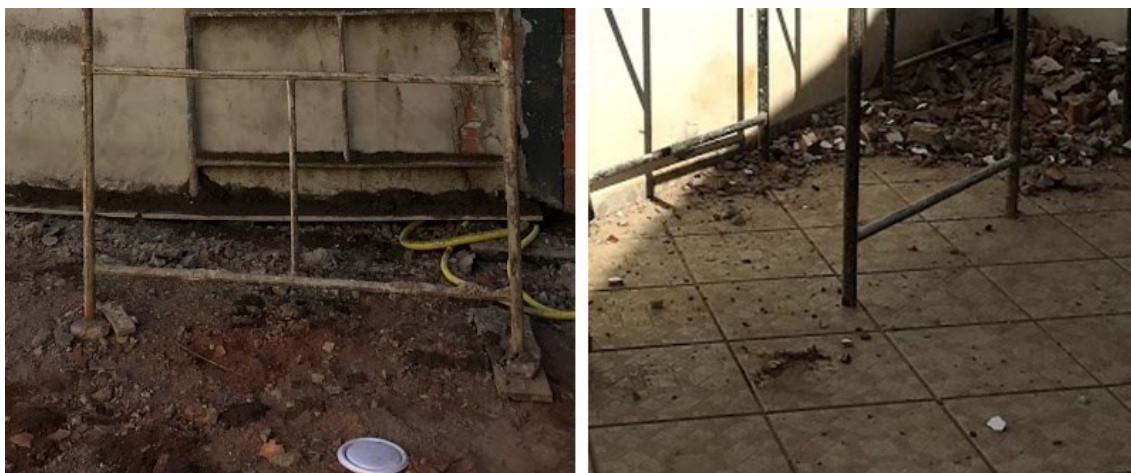
Os andaimes observados nas obras por sua vez, em sua grande maioria, também não atendiam completamente as normas, sendo notável a ausência de guarda corpos e sapatas, como mostrada nas Figuras 14 e na Figura 16. Outro aspecto importante observado em uma das obras foi a fixação do andaime à periferia da edificação, visto que a norma indica que em casos como esse o andaime deve ser adequadamente fixado, enquanto na obra foi observado apenas arames amarrados de forma insegura à uma peça de madeira, mostrada na Figura 17.

Figura 15 Andaimes ausentes de rodapés e sapatas

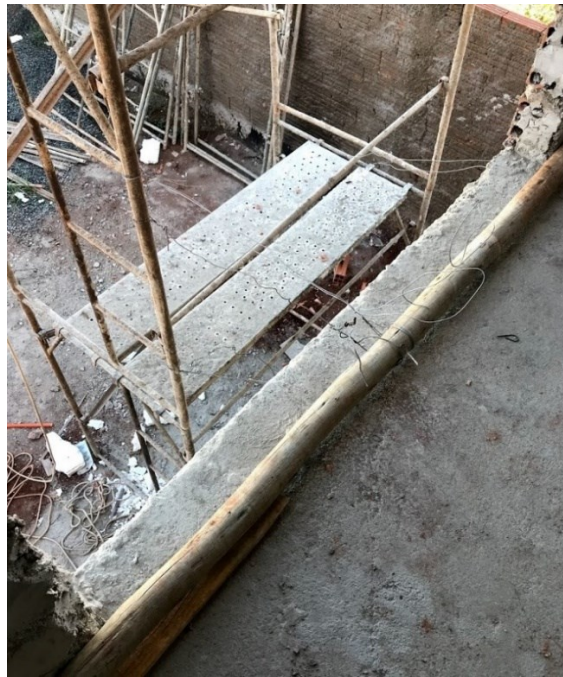
Figura 16 Andaime fixado na edificação apenas por arames e um tronco de madeira

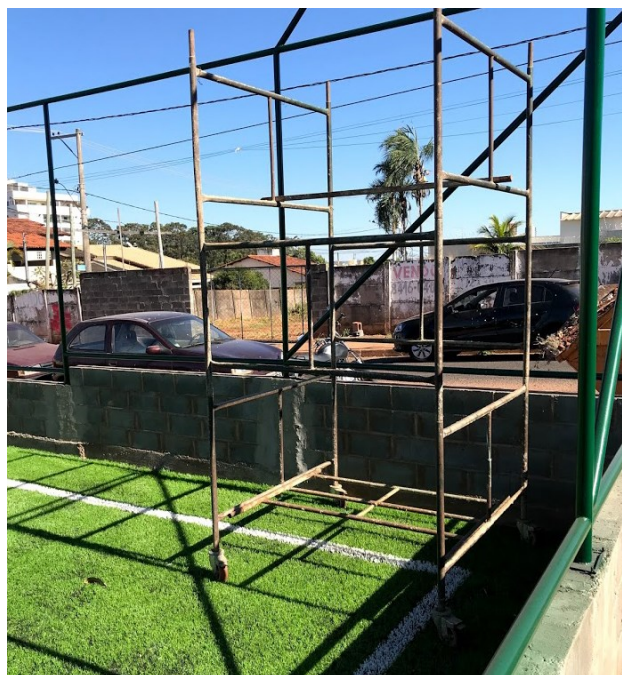
Em uma das obras também foi observada a presença de um andaime móvel atendendo as especificações que a norma NR18 faz a este tipo de andaime quanto à presença de travas para evitar deslocamentos acidentais durante o uso e sua utilização em terrenos planos. No entanto, este andaime não possuía guarda corpos como indicado em norma e uma plataforma para seu uso (Figura 18).

Figura 17 Andaime móvel com rodas e travas

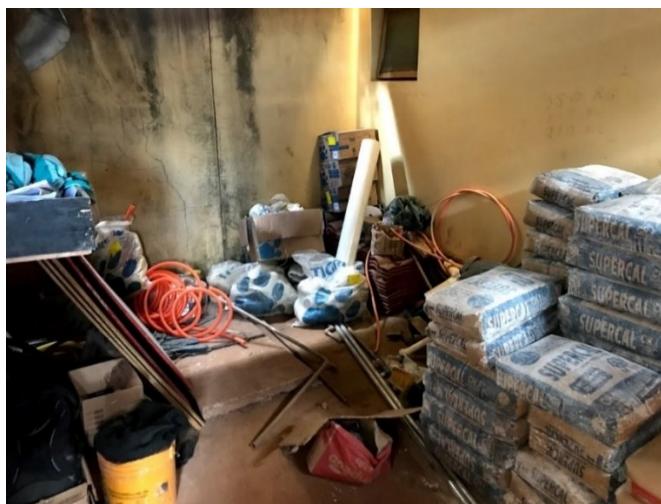
Outro problema observado na maioria das obras era o armazenamento e estocagem de materiais. A norma afirma que estes não podem prejudicar o trânsito de trabalhadores e circulação de materiais, o que não foi observado. Montes de agregados, armazenamento de tijolos e entulhos obstruíam em grande parte a circulação, obrigando trabalhadores a terem que desviar constantemente e atrapalhando a otimização das operações. Com relação às pilhas de materiais, em grande parte eram empilhados de modo correto, no entanto eram rodeados por entulhos ou materiais mal posicionados, atrapalhando o manuseio e a circulação. Exemplos dos armazenamentos observados estão evidentes nas Figuras 19, 20 e 21 onde pode-se observar as condições em que foram armazenados os materiais a serem usados nas obras.

Figura 18 Almoxarifado de obra com entulhos atrapalhando circulação

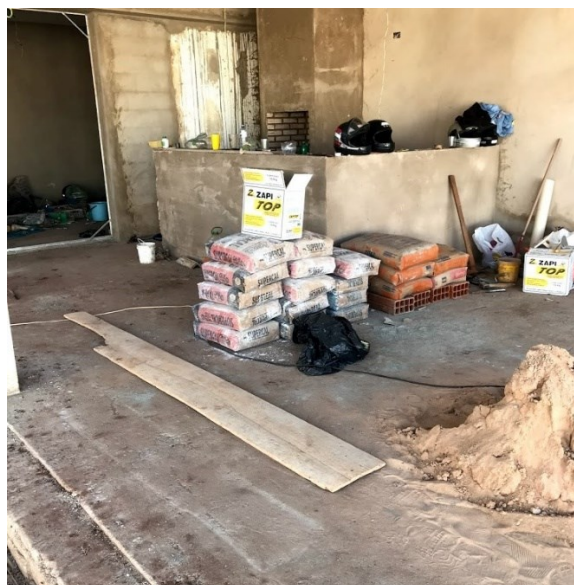
Figura 19 Armazenamento de materiais com circulação prejudicada

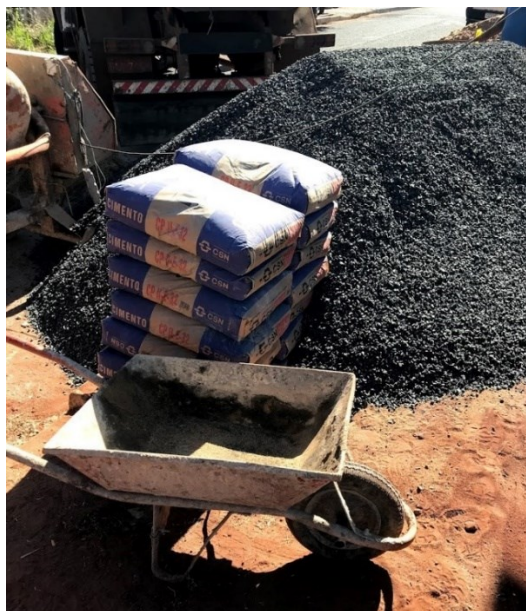
Figura 20 Armazenamento com sobreposição de materiais e manuseio prejudicado

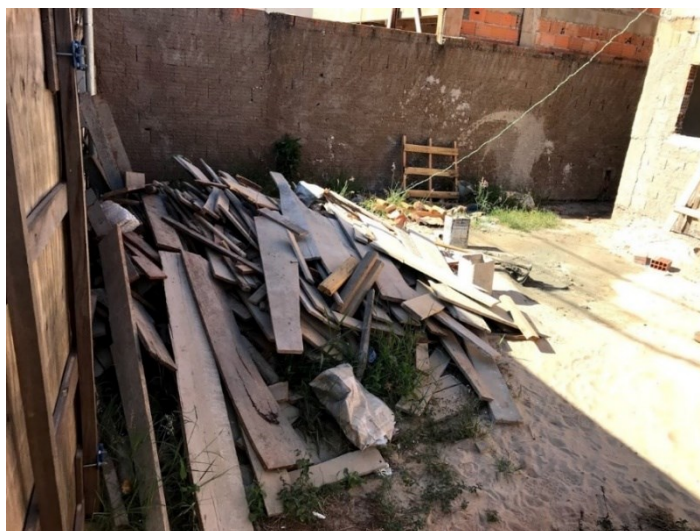
A norma NR18 também especifica que as madeiras retiradas de andaimes, tapumes, formas e escoramentos devem ser empilhadas e depois retirados ou rebatidos os pregos arames e fitas de amarração. No entanto isso não foi observado e, em uma obra apresentou as madeiras retiradas apenas entulhadas de modo precário e ainda prejudicando a circulação, por se encontrar ao lado de montes de armazenamento de areia, como mostrado na Figura 22.

Figura 21 Entulho de forma precária de madeiras retiradas da obra

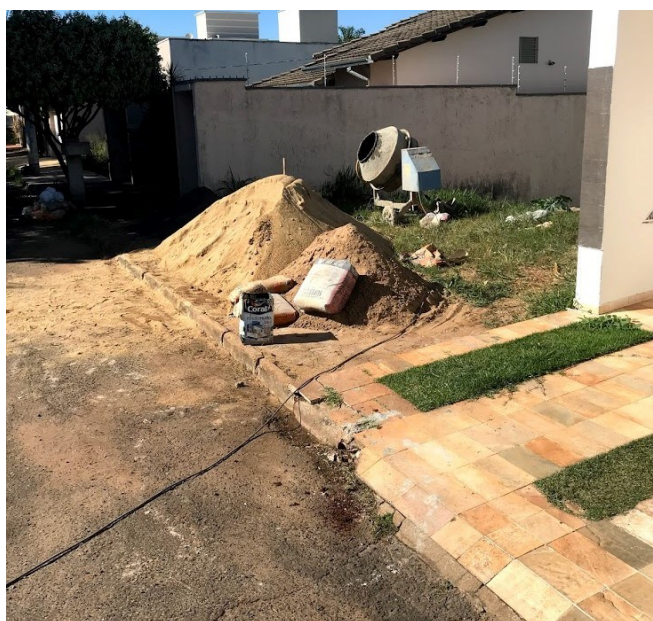
Figura 22 Depósito de materiais e maquinas de forma incorreta

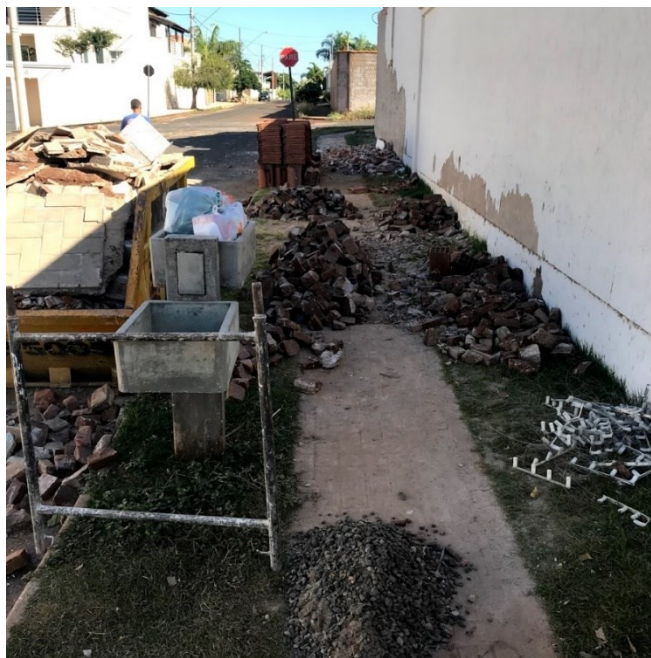
Em relação à ordem e limpeza, nenhuma obra se mostrou atentar a esse aspecto, no qual foram observados entulhos e lixo em toda obra, não sendo regularmente retirados, de forma a atrapalhar tanto a circulação de operários quanto de terceiros. Em algumas obras o entulho era feito nas calçadas em frente a obra e em terrenos vizinhos. Em uma obra foi observada ainda a disposição de maquinas e materiais em um terreno vazio em frente à obra, ocupando calçadas e ainda com um cabo para dar energia a uma betoneira atravessando a via dos carros, mostrado na Figura 23. Outros exemplos de má limpeza e desordem nos canteiros de obra podem ser observados nas Figuras 24, 25, 26 e em figuras anteriores.

Figura 23 Entulhos de detritos da obra atrapalhando a circulação

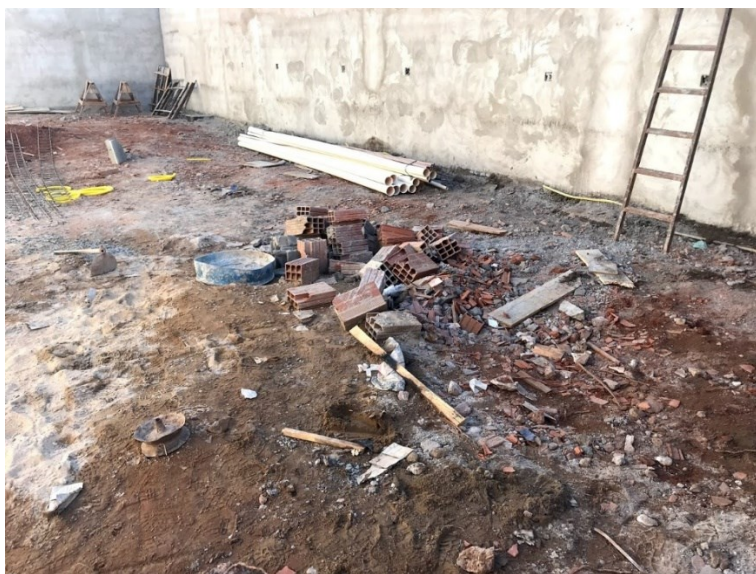
Figura 24 Entulho e lixo localizados no meio da obra

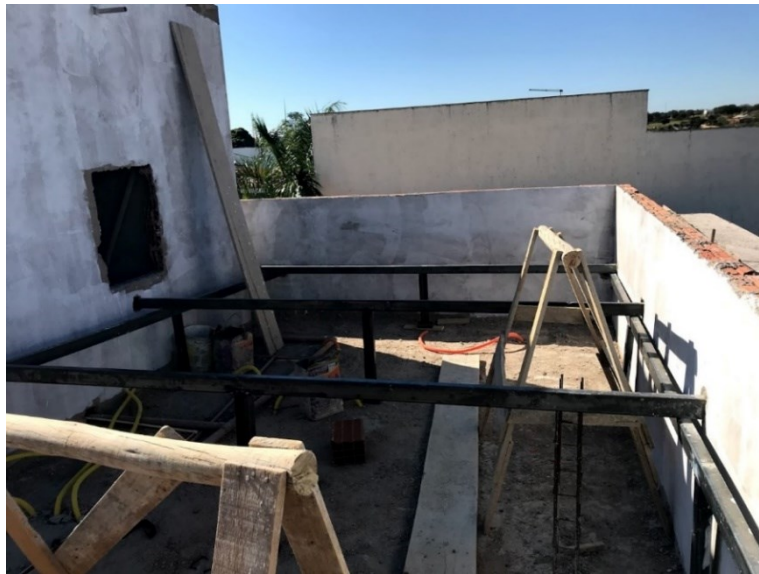
Figura 25 Má organização e disposição de itens na cobertura da obra
