**UNIVERSIDADE FEDERAL DE UBERLÂNDIA**  
**INSTITUTO DE GEOGRAFIA – IG**  
**PROGRAMA DE PÓS-GRADUAÇÃO EM GEOGRAFIA – PPGE**  
**ÁREA DE CONCENTRAÇÃO GEOGRAFIA E GESTÃO DO TERRITÓRIO**  
**LINHA DE PESQUISA: ANÁLISE, PLANEJAMENTO E GESTÃO AMBIENTAL**

## **DISSERTAÇÃO DE MESTRADO**

**MEDIDAS FÍSICAS E BIOLÓGICAS COM POTENCIAL PARA USO EM  
RECUPERAÇÃO DE VOÇOROCA NO MUNICÍPIO DE UBERLÂNDIA-MG**

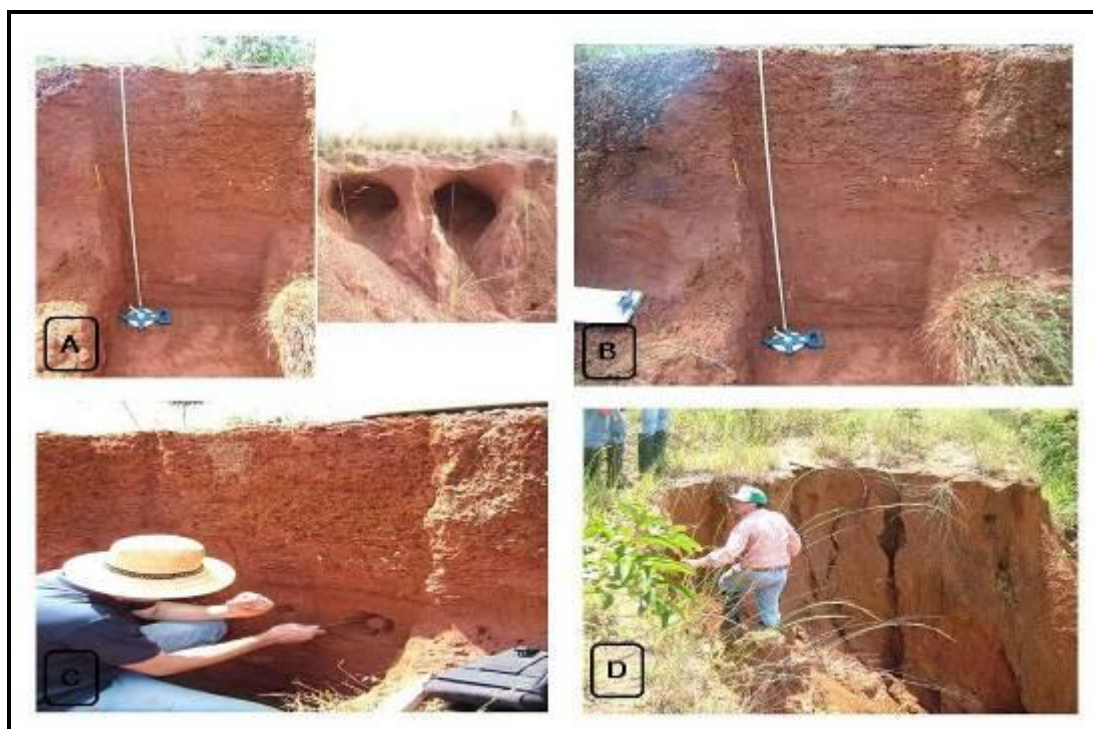
Figura 6 - (A) – Perfil<sub>1</sub> do solo em um dos canais erosivo e tipo de erosão em alcovas de regressão; (B); (C) – Demonstração dos respectivos horizontes, camada superficial de cascalho; (D) - Perfil amostrado com horizonte (Bw) na voçoroca principal da área de estudo.

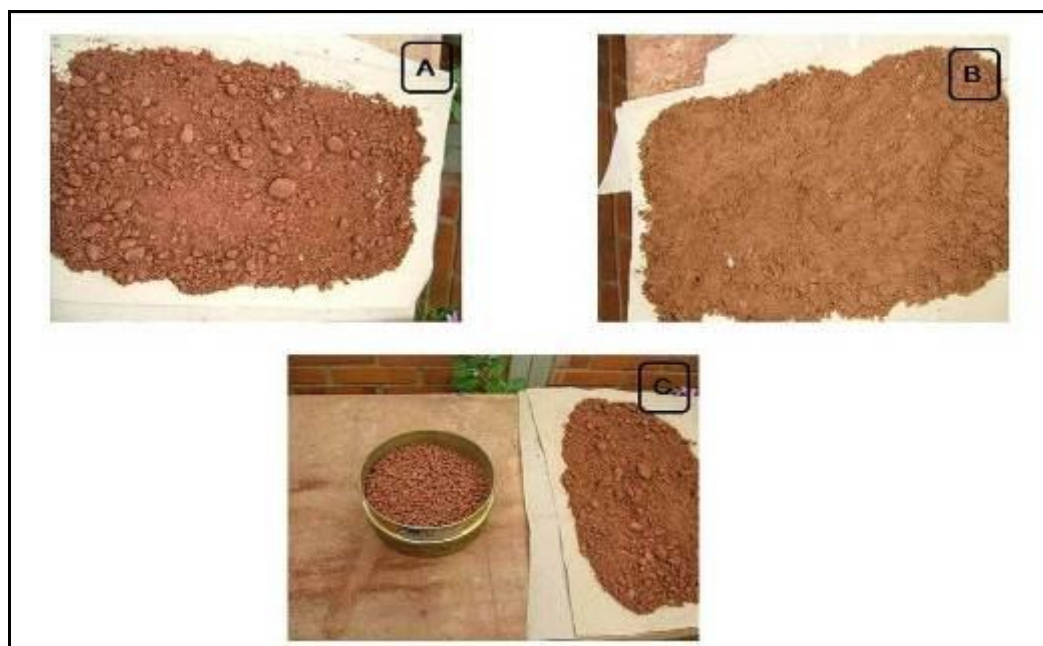
Figura 7 - Aspectos das amostras coletadas em campo: (A); (C) – material da camada superficial cascalhenta (0-50cm) do CE; (B) – material do horizonte Bw (0-45cm) da VP;– Material grosseiro da camada superficial.

A camada de seixos quartzosos e areníticos jazia sobre material fino ( $\emptyset < 2$  mm), formando camadas que revelam tratar-se de sedimentos aluviais (caráter flúvico) (EMBRAPA, 2006) conforme mostram as (Figuras 7 **C** e 8 **A**).

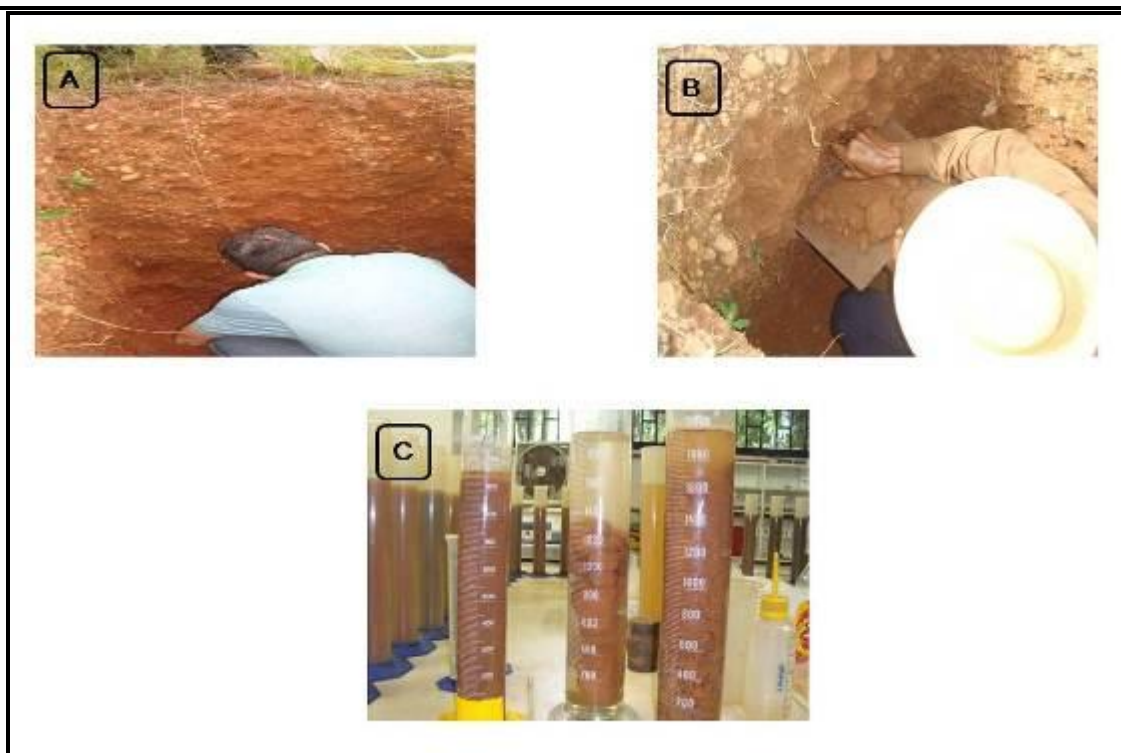
Figura 8 : Aspectos da área de entorno da voçoroca principal : (A); (B) – Segundo Perfil (Perfil<sub>2</sub>), onde a camada de cascalho (150cm) está mais preservada ; (C) – Demonstração do método de aquisição do volume do solo (Perfil<sub>2</sub>) na área de entorno.

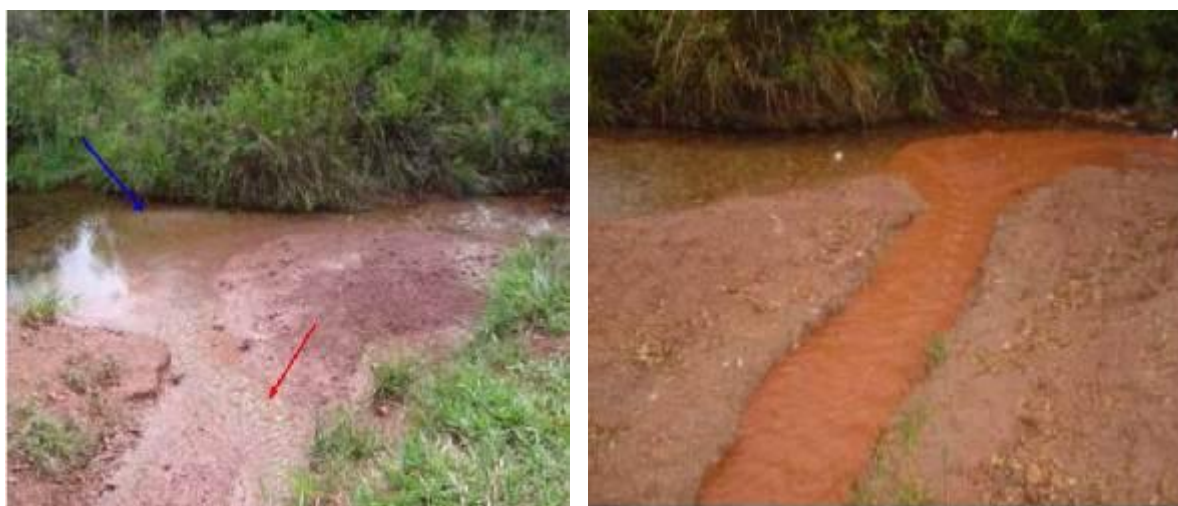
Figura 9 - Demonstração do assoreamento provocado pelos sedimentos oriundos da voçoroca (VP e VS) ao Córrego Glória próximo à área de estudo. Fonte: Alves (2007).

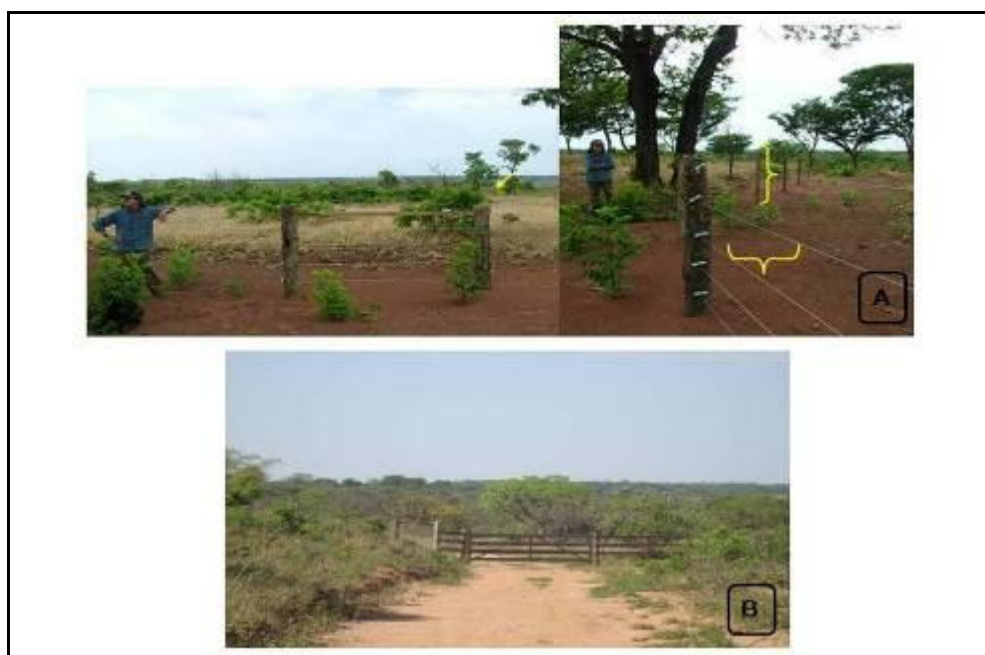
Figura 10 - Isolamento da área: (A) – Cerca (esq.) implantada em agosto de 2008; (B) – Porteira para acesso restrito na área experimental (cascalheira) na Fazenda do Glória-UFU.

O isolamento da área de estudo é de grande relevância para a pesquisa, primeiramente devido à descompactação do solo que poderá ser proporcionada em longo prazo (Figuras 10), ainda, evita o tráfego constante na área. Haja vista, como mencionado anteriormente, esta parte da fazenda em questão, no passado foi utilizada para pastagem e retirada de cascalho. Todavia, nos dias atuais é possível perceber que aos poucos a vegetação nativa está se restabelecendo.

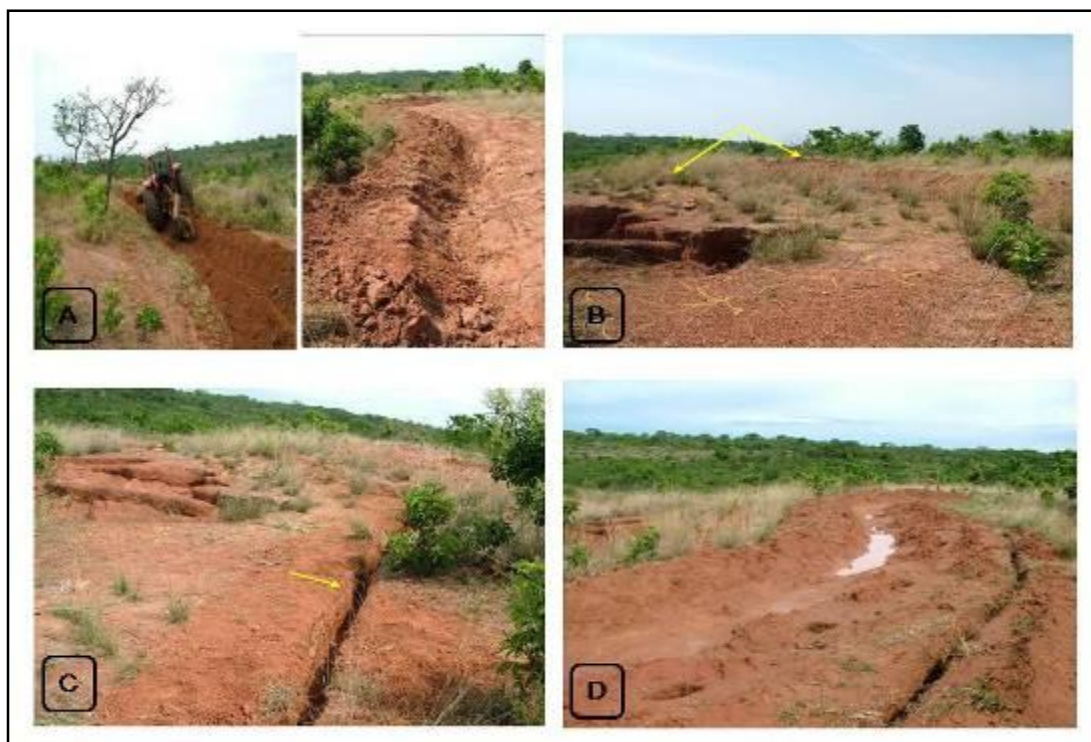
Figura 11 - (A) – Terraço em nível do tipo base estreita: implantado em outubro de 2008; (B) - Vista parcial da localização do terraço à montante dos canais erosivos; (C) - Localização de um dos *mulching* em relação às incisões erosivas; (D) Demonstração da atividade do terraço acumulando excesso hídrico após ocorrência de chuva.

A implantação do terraço em nível, tipo base estreita, o qual conforme supracitado teve por objetivo complementar o conjunto das medidas físicas adotadas à montante dos CS, foi essencial para retenção do excesso de água durante a ocorrência de intensas precipitações nos períodos chuvosos que contemplaram este estudo. (Figura11).

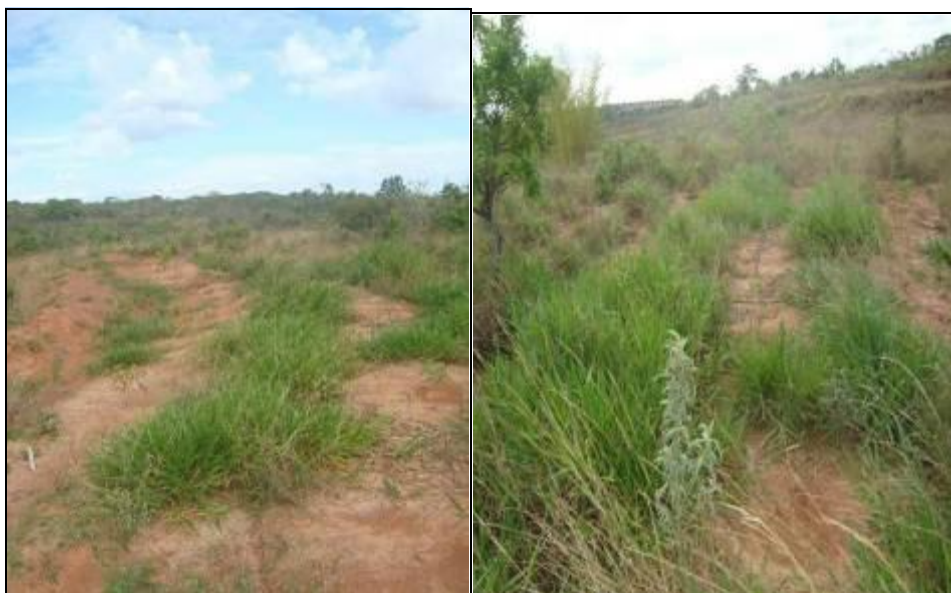
Figura 14 - Demonstração do crescimento da vegetação no interior dos *mulching* verticais e formação dos cordões de vegetação.

Este comportamento leva a constatar que a ação erosiva da água não tomou forma de fluxo contínuo, de maneira que esta “força” foi dissipada no decorrer da área de contribuição, confirmando as afirmações mencionadas por Dernadin, 2002 *apud*, Pires; Souza (2006) quando relatam o efeito esponja proporcionado por esta medida em absorção e infiltração do excesso de fluxo hídrico fornecendo condições básicas de estabilidade inicial ao crescimento de espécies vegetais, como pode ser observado nas figuras (13 e 14).

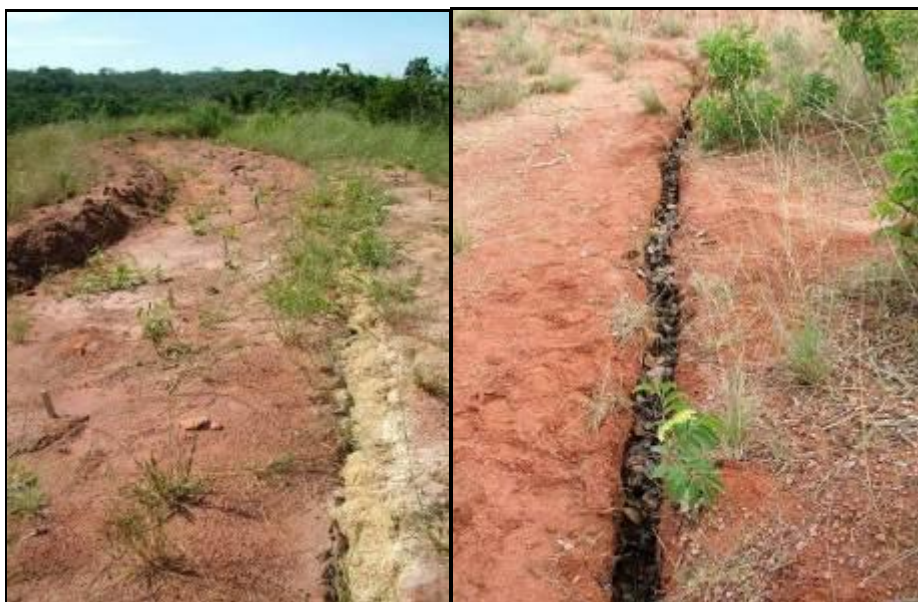
Figura 15 - Demonstração do preenchimento com palhada de arroz em um dos *mulching* vertical.

É provável, que o fato mencionado é atribuído à natureza pouco higroscópica deste tipo de material, onde é provável que a vegetação surja, porém, levará um período bem maior em relação à serrapilheira da mata de entorno.

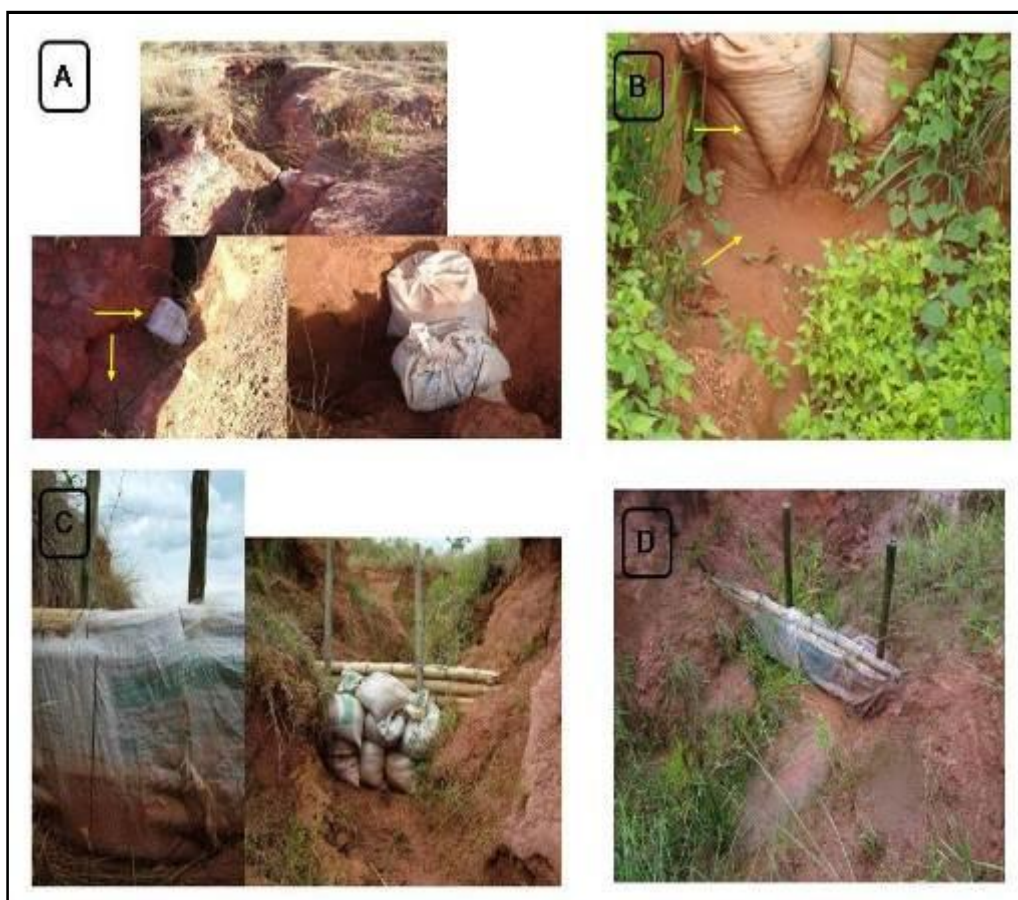
Figura 16 - (A) – (B) – Barramento do excesso de sedimentos (sacos de ráfia). (C) – Paliçada de bambu instalada perpendicular à passagem do fluxo hídrico; (D) – Voçoroca secundária (vizinha) para ilustração da dinâmica do funcionamento da paliçada após ocorrência de chuva próxima aos canais erosivos em estudo.

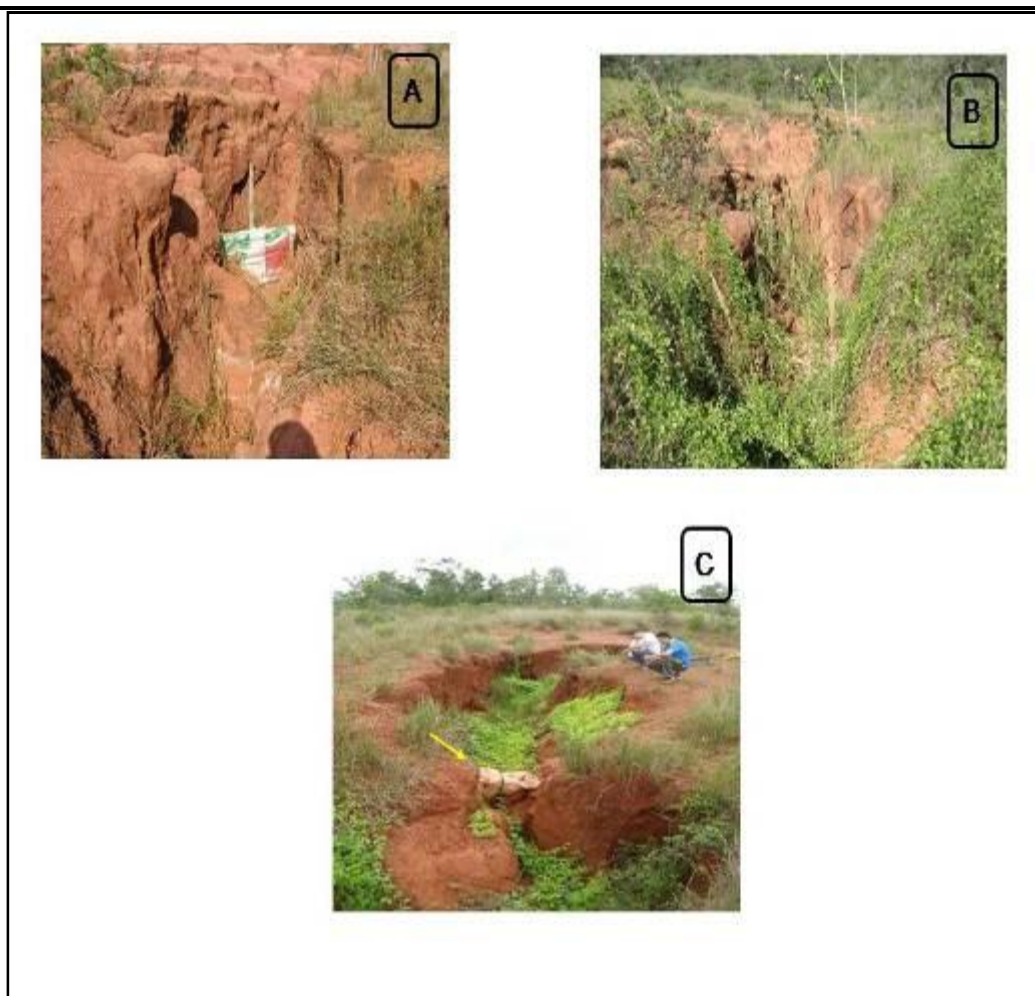
Figura 17 - (A) e (B) – Representação da revegetação proporcionada na área de estudo após instalação da barreira de bambu; (C)–Demonstração da ação conjunta das medidas físicas (barreiras c/ saco de ráfia) e vegetativas.

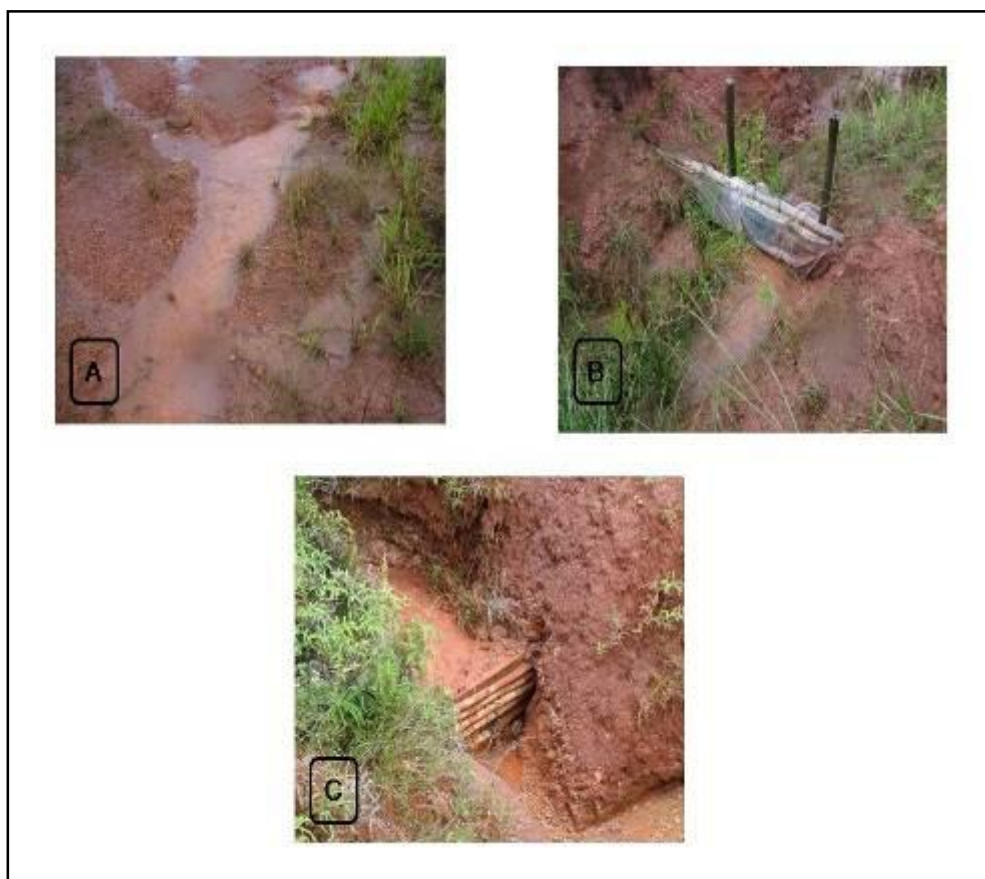
Figura 18 - (A); (B)– Imagem ilustrativa da eficiência da técnica conservacionista após ocorrência de chuva em voçoroca secundária vizinha à área de estudo; (C) – Área à jusante com demonstração do material retido na barreira de bamboo (antes de escorar com saco de terra).

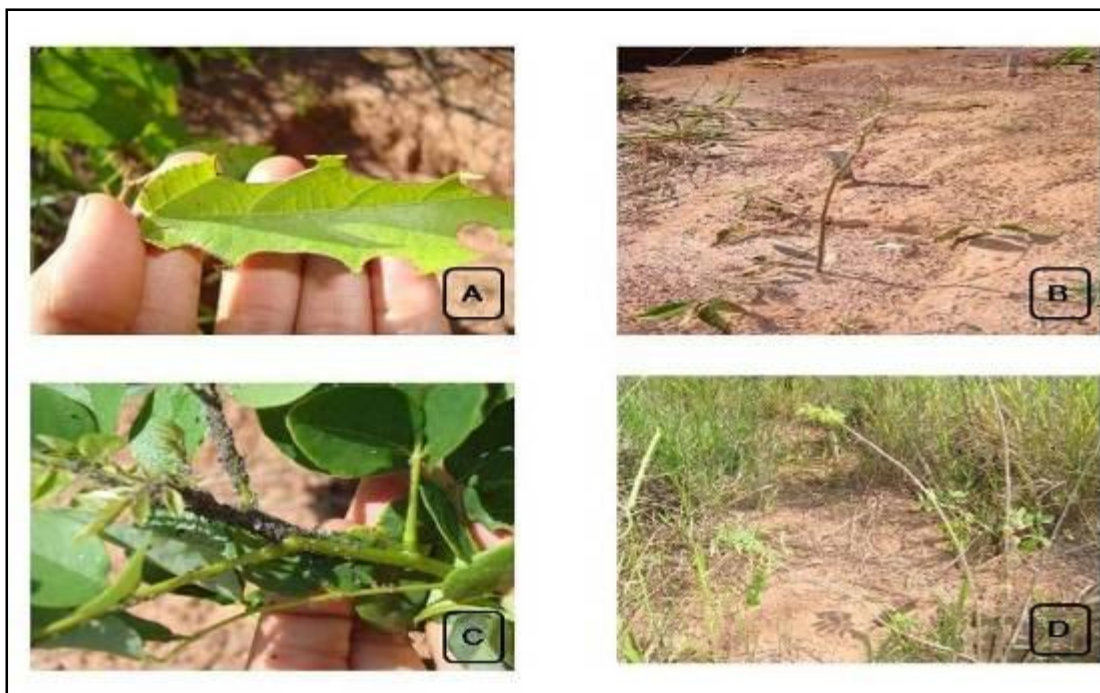
Figura 19 - (A), (B) - Demonstração do ataque de formigas cortadeiras na espécie Mutamba; (C), (D) - Demonstração do ataque de pulgão preto na planta *Gliricidia sepium*.

Nesta mesma fase, no que diz respeito à largura da copa, o Angico vermelho e a *G. sepium*, apresentaram resultados mais expressivos, sendo nas espécies Ingá, Mutamba e Gonçalves os valores encontrados foram próximos da média total (27,83cm). Faz-se necessário ressaltar, que algumas plantas apresentaram maior vulnerabilidade ao ataque de formigas cortadeiras na fase inicial do estudo, como foi o caso da nativa Mutamba, contribuindo assim para um crescimento inicial reduzido nas mesmas (Figura 19).

Contudo, os resultados apresentados na (Tabela 13) levam a constatar que no período final do estudo que contemplou o comportamento das espécies nas diversas estações do ano, o grupo das exóticas, com destaque para os valores em largura da copa e altura apresentado pela espécie *Acacia mangium* (139,62 cm e 219,12 cm, respectivamente), demonstrou maior rusticidade em todos os aspectos. Além disso, juntamente com as demais exóticas manteve as folhas verdes durante o ano inteiro (Figuras 20 A, B, C e 21) e apresentou maior resistência às formigas que o grupo das nativas, com exceção da *G. sepium*, que teve seu crescimento estabilizado na fase final do estudo, apresentando menor crescimento e maior vulnerabilidade a pragas apesar dos bons resultados iniciais (Figura 19 C e D), sendo do grupo das exóticas na fase final, a espécie que apresentou menores resultados.

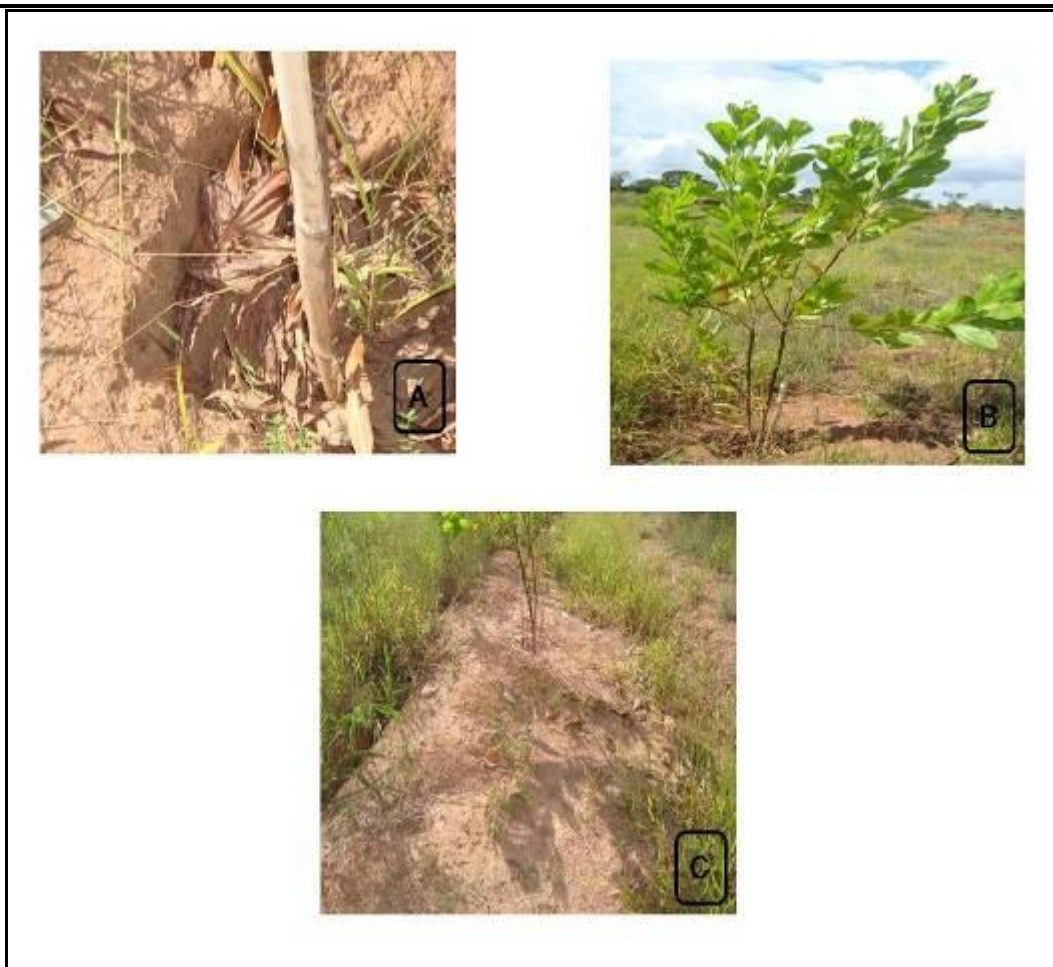
Figura 21 - Aspectos da vegetação instalada na área de estudo: (A), (B),(C) – Deposição de material orgânico ( serapilheira) proporcionado pela espécie *A. mangium*.

Outra observação interessante está na deposição de folhas que as plantas de *A. mangium* estão proporcionando no local (Figura 21), demonstrando a eficiência desta para a finalidade proposta.

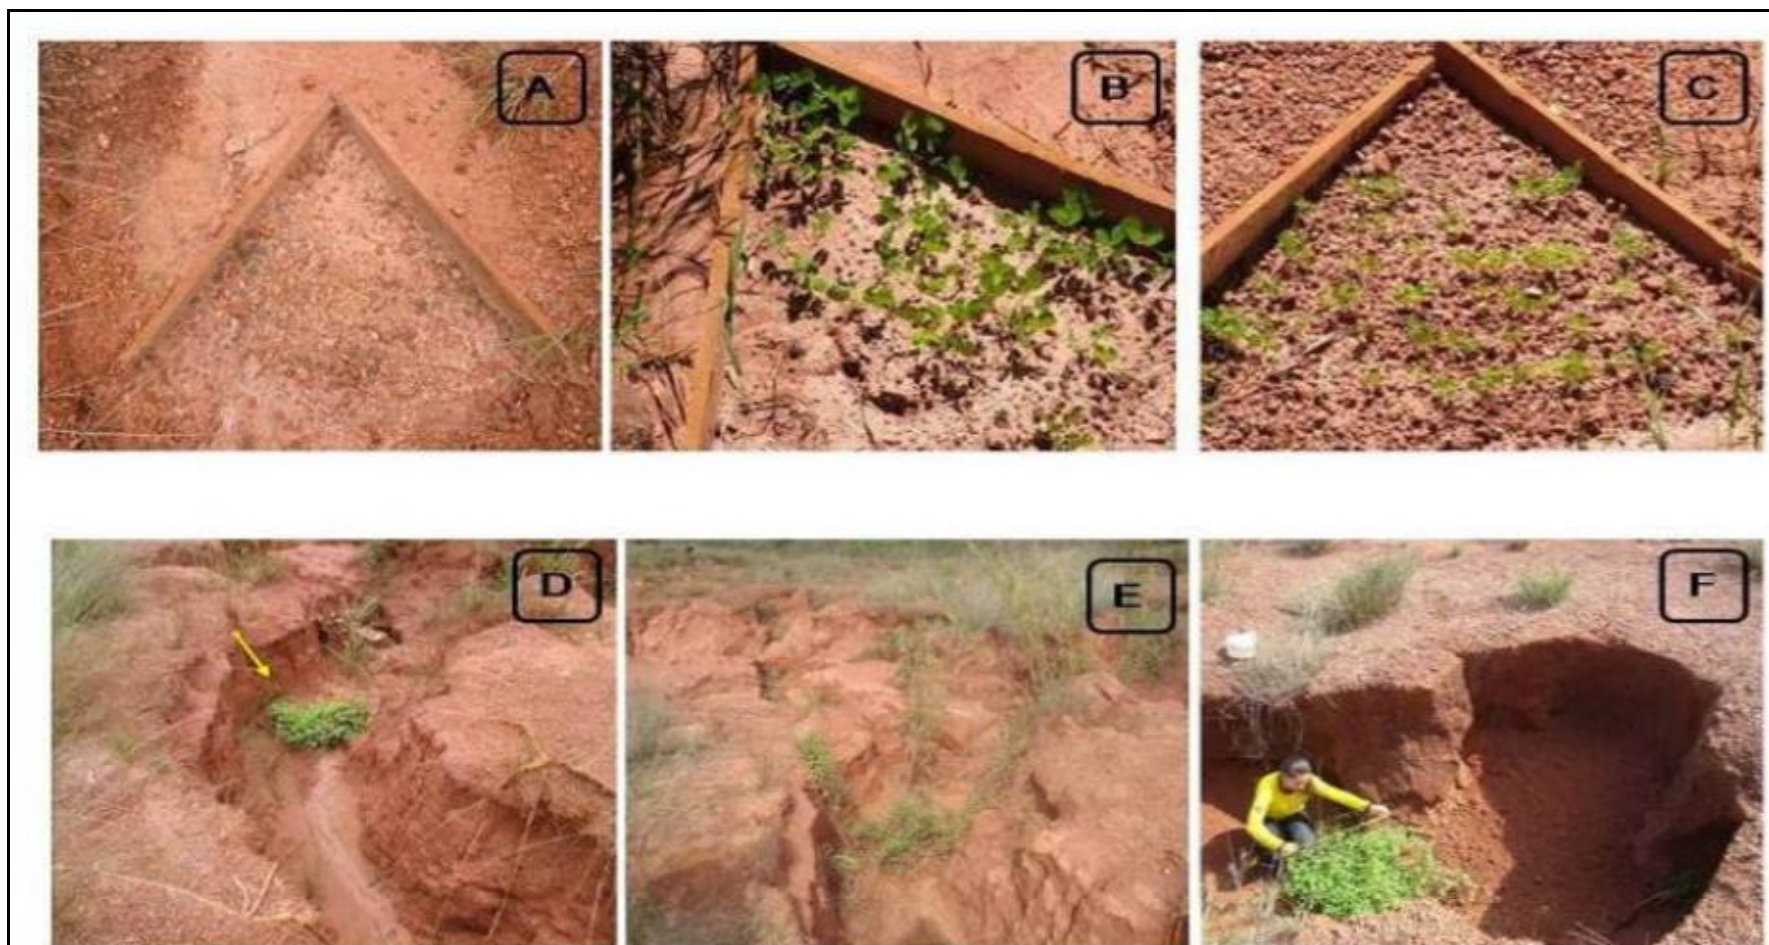
Figura 22 - Aspectos da vegetação instalada na área de estudo: (A) - Canteiros instalados no interior dos CS; Germinação das primeiras semanas: (B) - *A. pintoi*, (C) - *M. axillare*. Germinação de *M. axillare*: (D) - após 30 dias da sementeira; (E) e (F) após 60 dias.

Sobretudo, comprovando os resultados apresentados e analisando a área de cobertura dos canteiros pelas plantas, apesar da adaptação e crescimento do *A. Pinto* (Figuras 22 e 23 A) este resistiu durante o período de estudo em atingir as áreas externas dos canteiros (solo sem adubação de natureza cascalhenta). Desta forma, permanecendo a favor do fluxo continuo que contem sedimentos sendo aterrado durante chuvas intensas (Figura 23 C) ao passo, que na *M. axillare* a partir dos primeiros meses, foi possível observar seu crescimento em direção às paredes dos canais erosivos (Figura 22, D, E e F ).

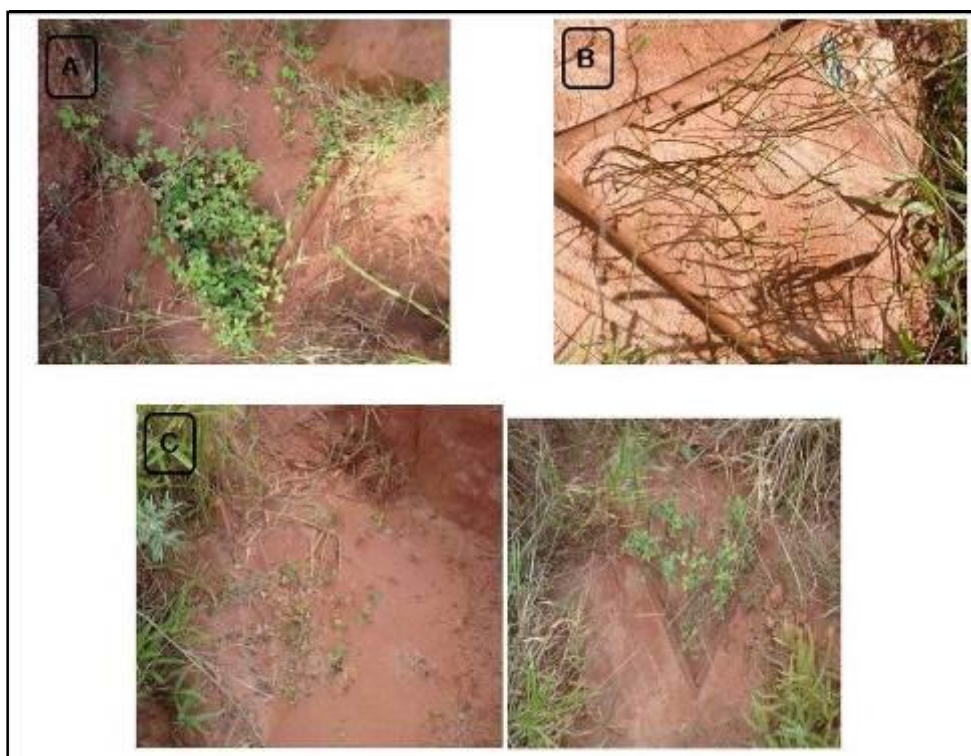
Figura 23 - Aspectos da vegetação instalada na área de estudo: (A) – Desenvolvimento da espécie *Arachis pintoi*.; (B) - Canteiro de *M. axillare* após perda total das folhas por formigas cortadeiras na fase inicial. (C)- Canteiros de *A. pintoi* (esq.) e *M. axillare* (dir.) no mesmo CS da foto anterior (após intenso desmoronamento).

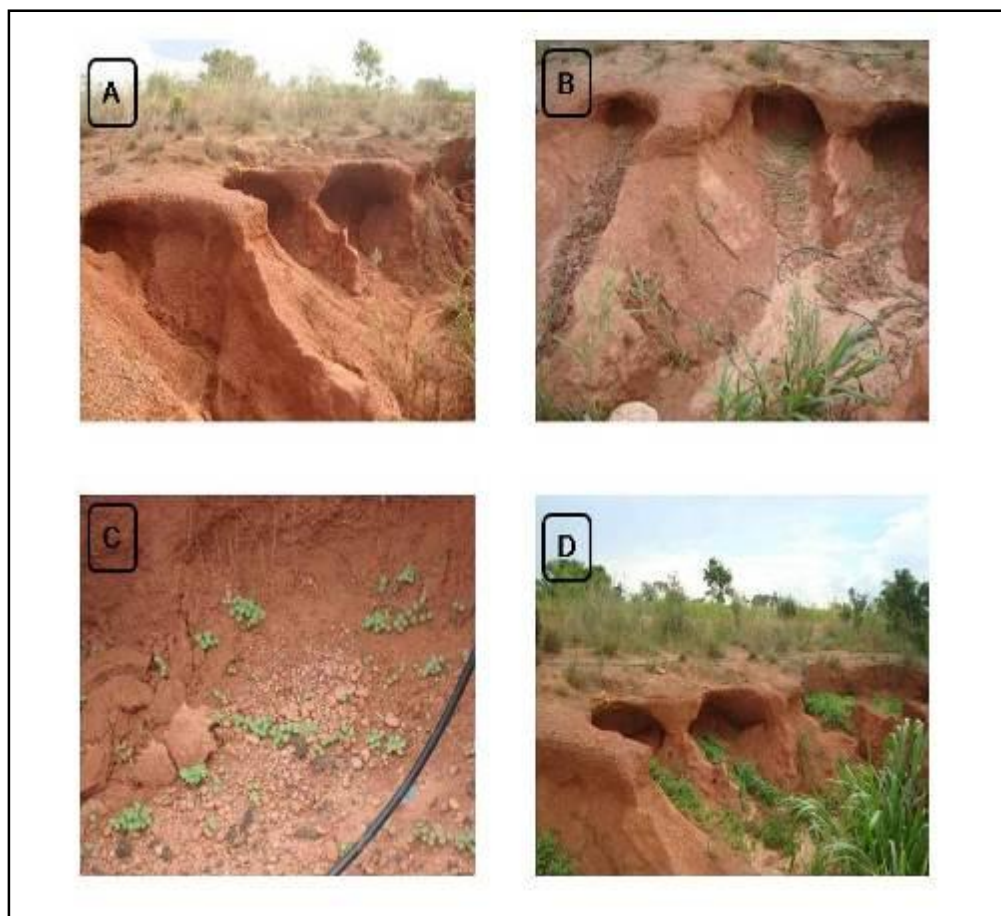
Figura 24 - Aspectos da vegetação instalada na área de estudo: (A) – Plantio em outubro/2009; (B) e (C) - dia 06/11/2009 (uma semana pós-semeadura); (D) - dia 27/11/ 2009 (próximo a um mês da semeadura).

A espécie *Macrotyloma axillare*, como anteriormente (primeira etapa) apresentou boa germinação nas primeiras semanas, bem como, bom desenvolvimento no que diz respeito à área de cobertura na fase inicial (Tabelas 16 e 17 e Figura 24). Aos trinta dias e quatro meses do plantio houve diferenças significativas na espécie herbácea no que diz respeito ao diâmetro do caule e altura da planta. Houve alta variação de valores, sendo que os resultados médios de diâmetro do caule foram 1,42 mm e 2,51 mm respectivamente (Tabelas 16 e 17).

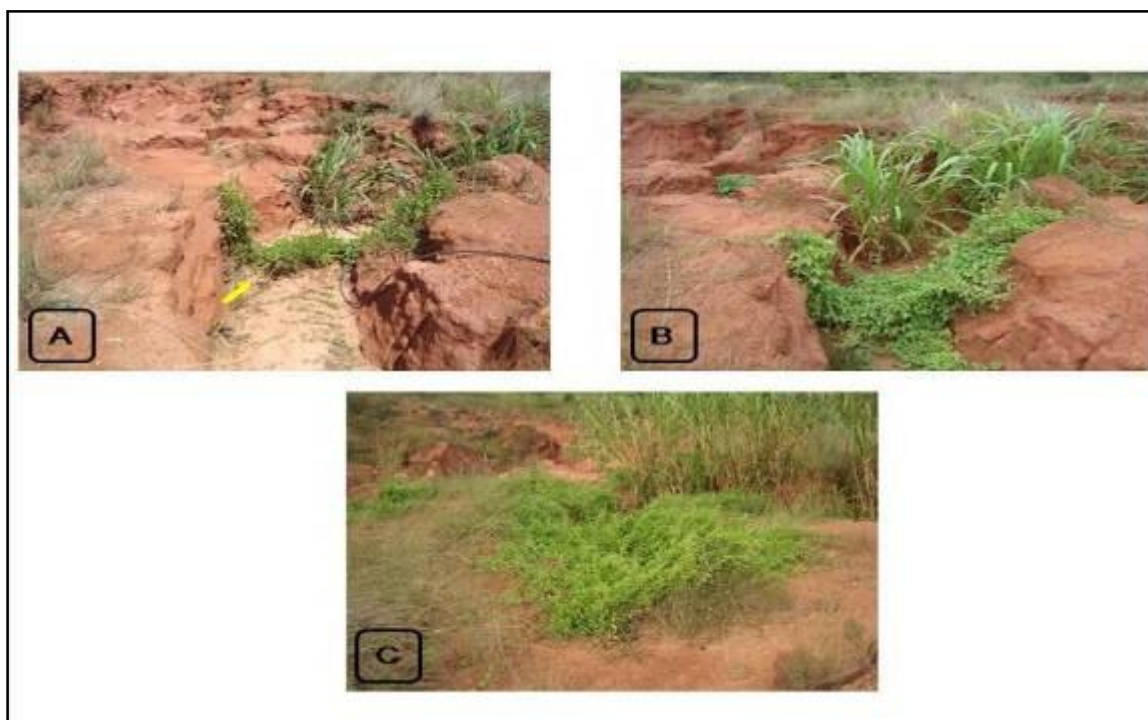
Figura 25 - Aspectos da vegetação instalada na área de estudo: (A) – Dia 01/11/2009 germinação de plântulas, próximas à canteiro de Java instalado em 2009; (B) - Dia 13/11/2009; (C) - Dia 31/03/ 2010 (final da avaliação com total ocupação interna pela planta no canal erosivo).

Do ponto de vista do tempo de cobertura superficial do solo, a (Figura. 25) ilustra um dos canais erosivos um ano antes dos atuais estudos, após estação seca na primeira fase, quando foi comparada com *A. Pinto*, desta forma, permitindo demonstrar a satisfatória área de cobertura do canal proporcionada pela planta no período final.

No que diz respeito à área ocupada pela planta, a *M. axillare* proporcionou alta cobertura da superfície do solo, ocupando o interior dos canais erosivos em curto espaço de tempo (Figuras 25 e 26 ).

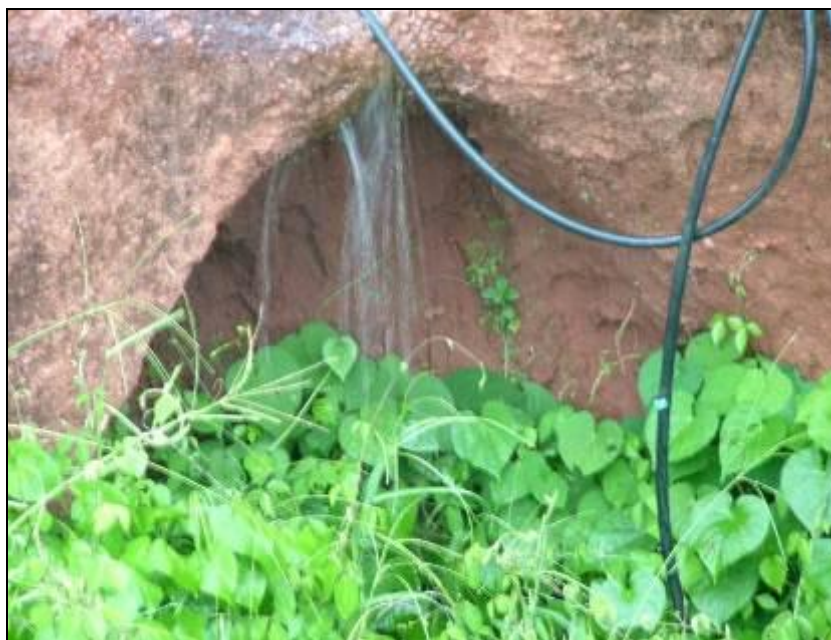
Figura 27 - Registro da erosão por queda d'água durante um evento chuvoso na área de estudo em janeiro de 2009. Detalhe para técnica- vegetativa recebendo o impacto da água em um dos canais erosivos.

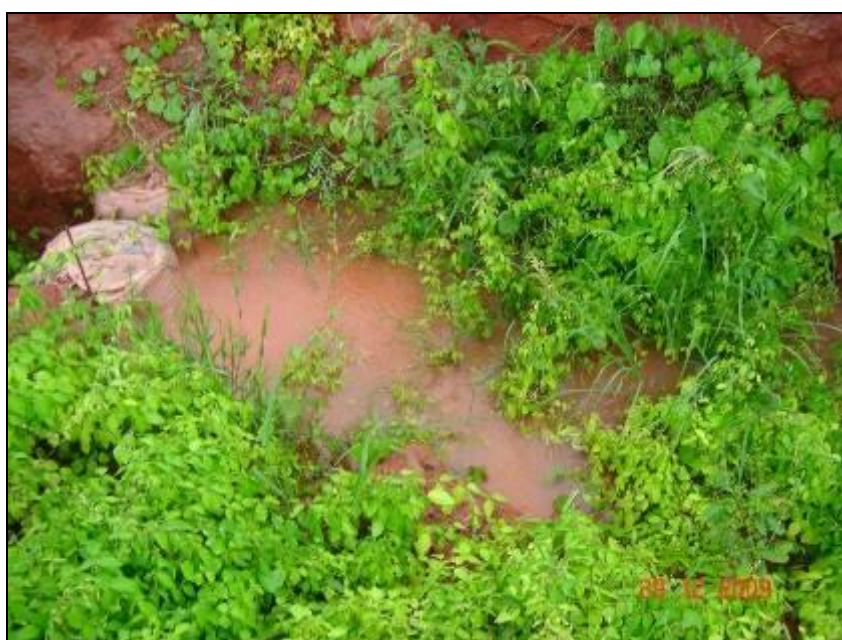
Figura 28 - Registro da contenção do fluxo hídrico interno pela técnica vegetativa com (*M. axillare*) em conjunto com a técnica física (sacos de rafia) em um dos canais erosivos durante um evento chuvoso em janeiro de 2009.

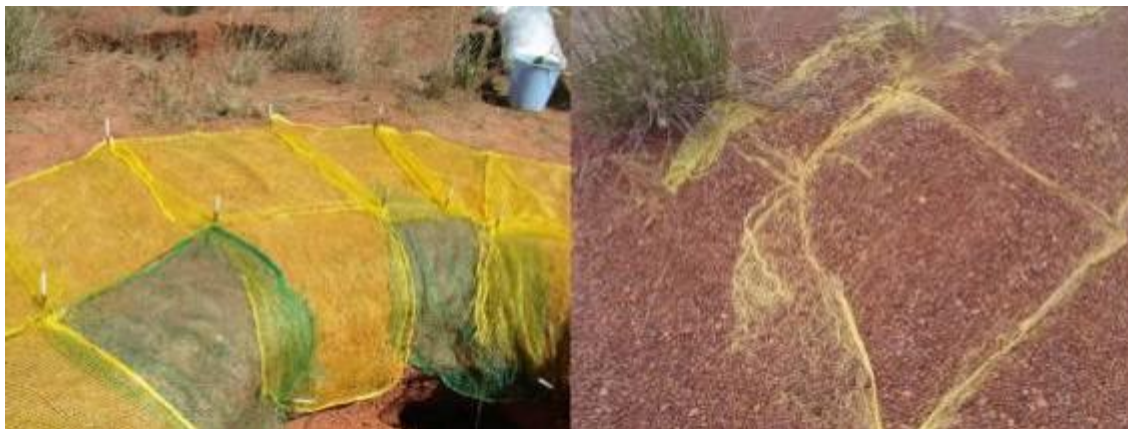
ANEXO C<sup>2</sup> - Demonstração da proteção instalada à borda dos canais erosivos. Ação da manta antierosiva segurando os materiais grosseiros. À direita, em seu estado de degradação.

Acúmulo da água devido à colocação da barreira com sacos de terra e aparecimento pontual de vegetação (gramíneas) em algumas incisões erosivas.
