**ESTUDO DA INFLUÊNCIA DAS CONDIÇÕES DE  
DRESSAGEM NA INTEGRIDADE DA SUPERFÍCIE DA  
LIGA Ti-6Al-4V**

UNIVERSIDADE FEDERAL DE UBERLÂNDIA  
FACULDADE DE ENGENHARIA MECÂNICA

**Tese** apresentada ao Programa de Pós-Graduação em Engenharia Mecânica da Universidade Federal de Uberlândia, como parte dos requisitos para a obtenção do título de **DOUTORA EM ENGENHARIA MECÂNICA**.

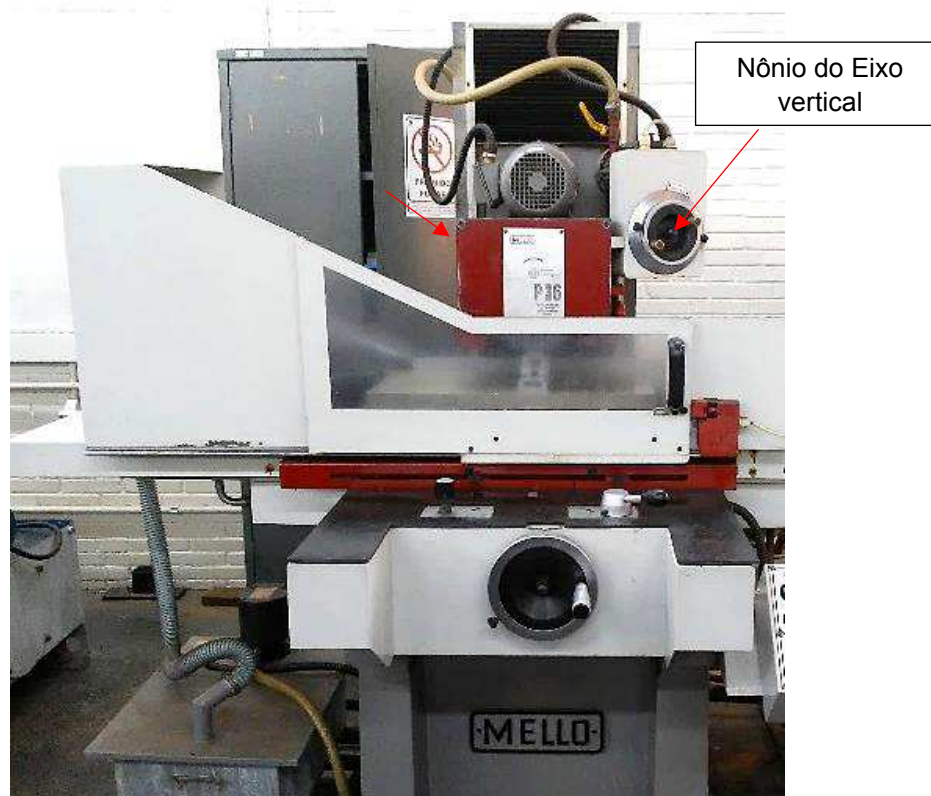
Figura 3. 1 – Máquina retificadora plana tangencial semiautomática, P36, empregada nos ensaios experimentais (disponível em Laboratório de Usinagem Convencional – UFU).

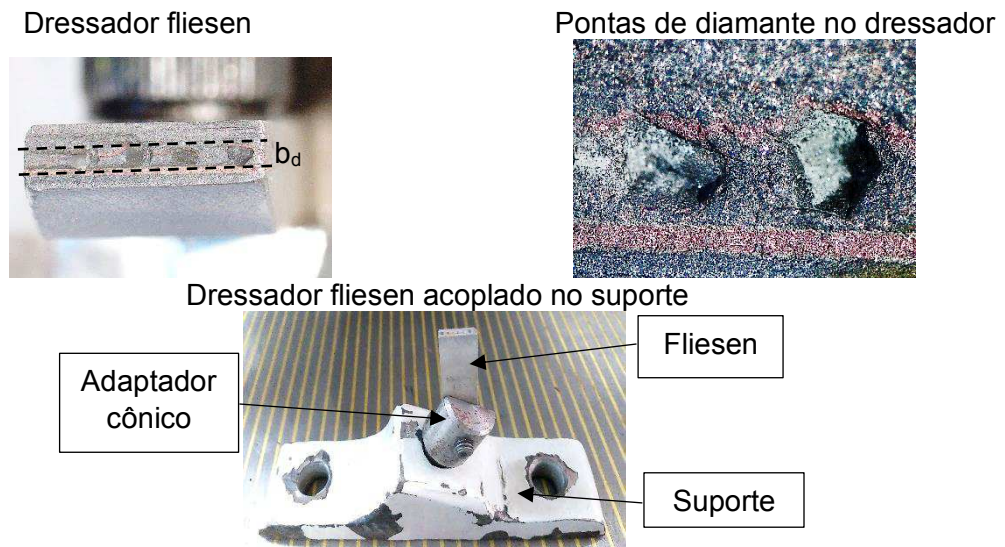
Figura 3. 6 – Imagens do dressador fliesen utilizado na dressagem do rebolo abrasivo de carbeto de silício.

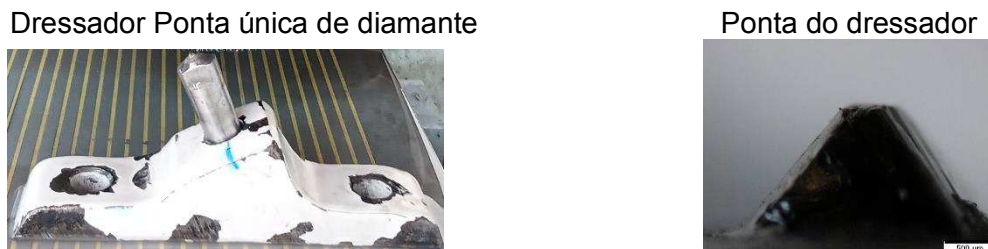
Figura 3. 7 – Imagens dos dressador ponta única de diamante utilizado na dressagem do rebolo abrasivo de carbeto e silício.

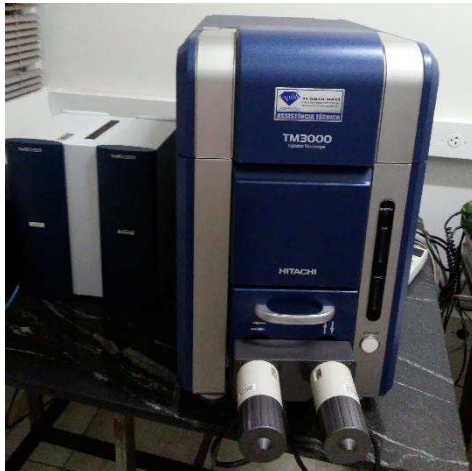
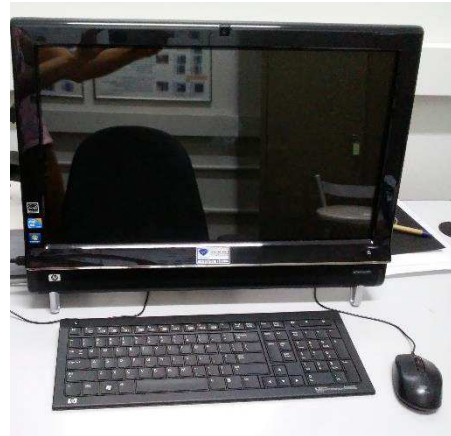
Microscópio Eletrônico de Varredura

Monitor acoplado ao microscópio

Figura 3. 9 – Microscópio eletrônico de varredura TM 3000 localizado no LEPU – UFU.

Depois dos ensaios de retificação, cada uma das peças foi levada ao microscópio eletrônico de varredura (MEV) TM 3 000 a fim de que a textura e, assim, a integridade das superfícies retificadas fosse analisada. Para tanto, foi utilizada uma ampliação de 1 500 vezes, a qual assegurou uma melhor visualização acerca de trincas de tração, deslocamento lateral de material, deformações plásticas, pontos de queima, sulcos profundos e o princípio de formação de um cavaco, Fig. 3. 11.
