**AVALIAÇÃO OBJETIVA DA SUPERFÍCIE DE PAVIMENTOS  
ASFÁLTICOS COM O USO DE GEOTECNOLOGIAS**

Uberlândia, dezembro de 2020

Trabalho de Conclusão de Curso  
apresentado à Faculdade de Engenharia  
Civil da Universidade Federal de  
Uberlândia, como requisito parcial para a  
obtenção do título de bacharel em  
Engenharia Civil.

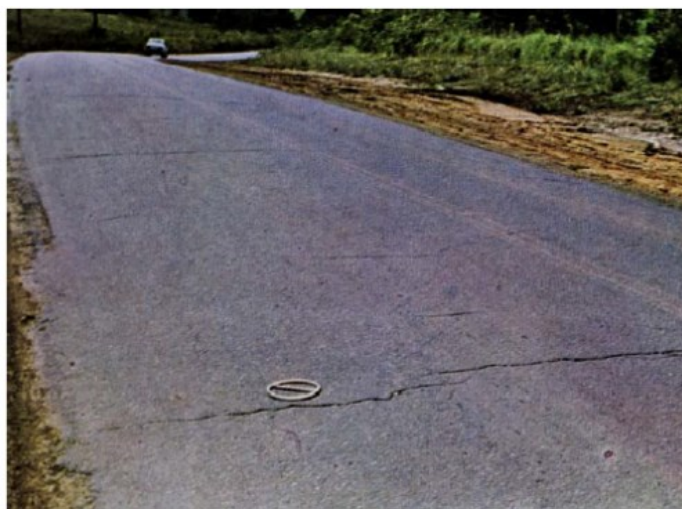
Figura 5 - Exemplo de Trinca Isolada Transversal Longa

Esta trinca apresenta direção ortogonal ao eixo da via. Se esta tiver um comprimento até 100 cm, denomina-se trinca transversal curta (TTC) e se tiver extensão superior a 100 cm, nomeia-se trinca transversal longa (TTL). A Figura 5 apresenta um exemplo de trinca transversal longa.

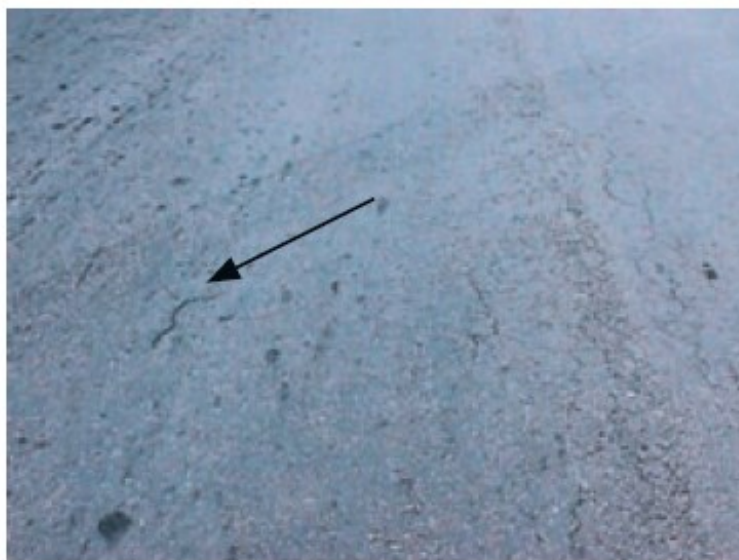
Figura 6 - Exemplo de Trinca Isolada Longitudinal Curta

Apresenta direção paralela ao eixo da via. Ao apresentar uma extensão de até 100 cm, classifica-se como trinca longitudinal curta (TLC), vide Figura 6, e quando for superior a esta extensão de 100 cm, denomina-se trinca longitudinal longa (TLL), como exemplifica a Figura 7.

Estas podem ser ocasionadas por falhas na execução e na dosagem da mistura, controle indevido da temperatura no momento da compactação ou também pelo envelhecimento do ligante asfáltico (BERNUCCI et al., 2008).

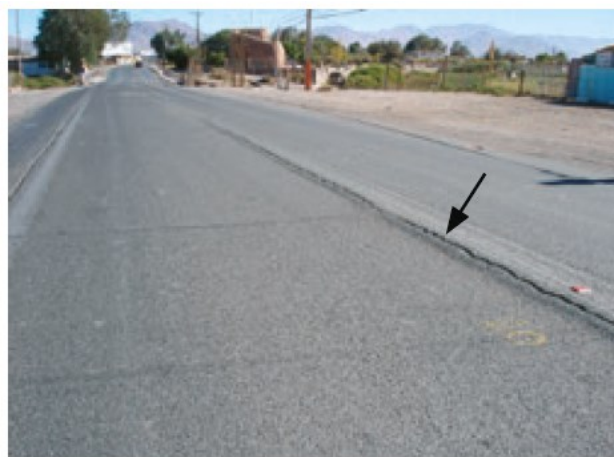
Figura 8- Exemplo de Trinca Isolada de Retração (TRR)

As trincas de retração, podem ser decorrentes da reflexão de trincas preexistentes ou de trincas de placas de concreto de cimento Portland, segundo Bernucci et al. (2008). A Figura 8 apresenta um exemplo deste tipo de trinca.

Este tipo de trinca isolada atribui-se aos fenômenos de retração térmica do material que compõe o revestimento nos pavimentos flexíveis. Em pavimentos rígidos e semirrígidos, estas podem se dar devido a dissecação da base (solo-cimento) ou do revestimento, que possuem a presença do cimento Portland, causando este efeito.

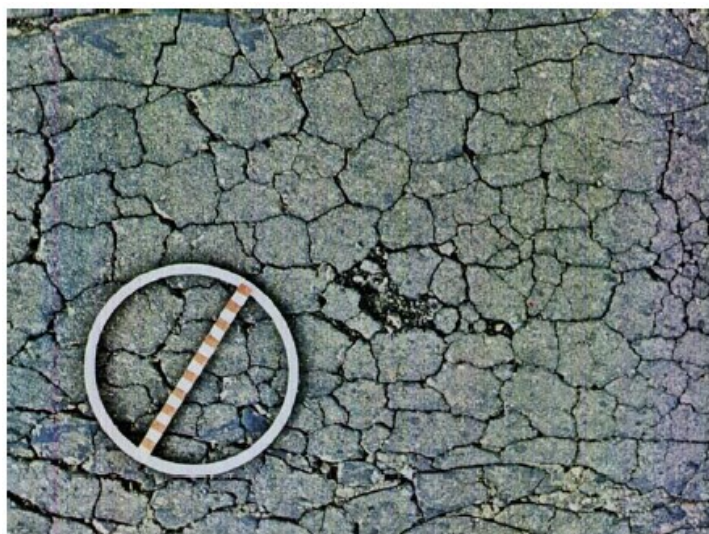
Figura 9 - Exemplo de Trincas Interligadas tipo Couro de Jacaré

São um conjunto de trincas que se interligam e dispersam sem direções preferenciais, e sua aparência é semelhante a um couro de jacaré, conforme mostra a Figura 9, podendo apresentar erosão nas bordas (JE) ou não apresentar erosão nas bordas (J).

De acordo com Marques (2014), existem diversos fatores que podem causar as trincas do tipo couro de jacaré, tais como, a solicitação contínua do tráfego, as ações climáticas, o envelhecimento do ligante e a perda de flexibilidade causada pelo tempo de exposição ou pelas altas temperaturas de usinagem. No momento da execução, as falhas na compactação podem vir a refletir nessas trincas, bem como a deficiência no teor de ligante asfáltico, ou mesmo um projeto subdimensionado que podem levar a um revestimento com excessiva rigidez sobre uma estrutura de elevada deflexão. Esta patologia representa o nível atual avançado de fadiga.

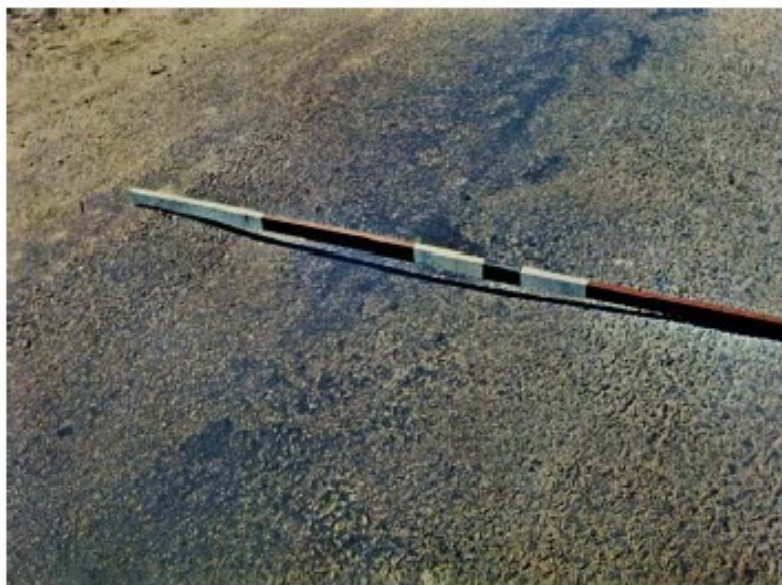
Figura 11 - Exemplo de afundamento plástico local

Os afundamentos de consolidação deste tipo podem ser causados por deficiências construtivas, falhas de compactação, problemas de drenagem da via e rupturas por cisalhamento (BERNUCCI et al., 2008).

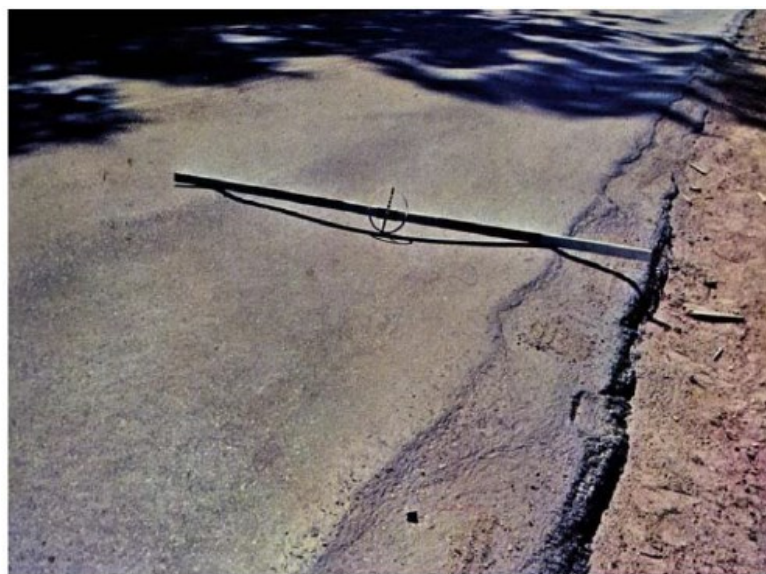
Figura 12 - Exemplo de Afundamento plástico da trilha de roda

Já os afundamentos em trilha de roda tendem a ter como causas prováveis: falhas na dosagem da mistura asfáltica apresentando um excesso de ligante asfáltico, seleção errônea do tipo de revestimentos asfáltico para a carga solicitante (MARQUES, 2014).

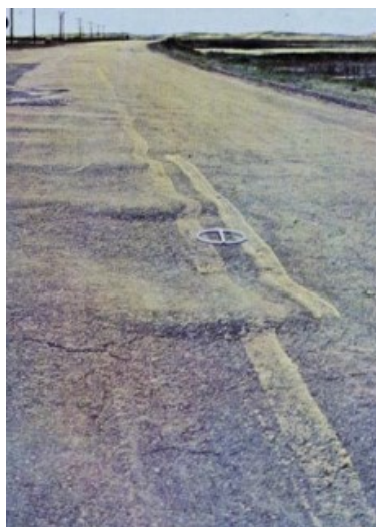
Figura 14 - Exemplo de Ondulação

A causa mais provável das ondulações, de acordo com Bernucci et al. (2008) é o adensamento diferencial do subleito que provoca grandes deslocamentos, resultando em comprimentos de onda da ordem de metros.

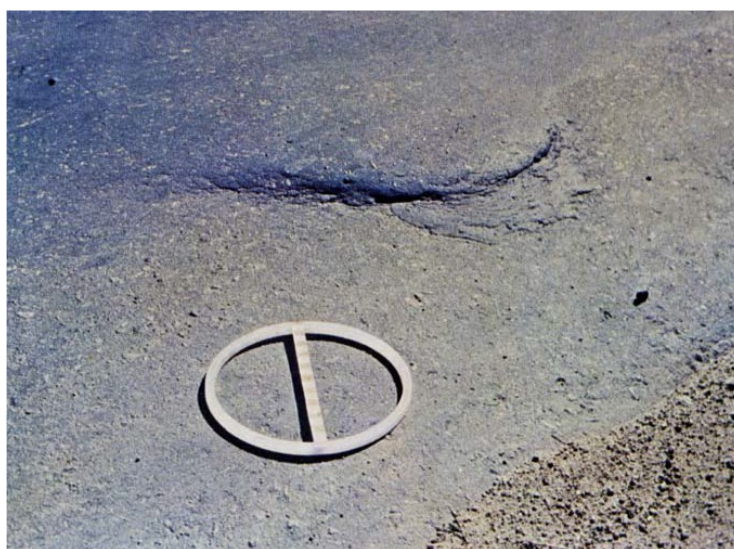
Figura 15 - Exemplo de Escorregamento

Deslocamento do revestimento em relação à camada subjacente do pavimento, de modo a se formar fendas com aspecto de meia-lua. Esta patologia pode ser causada por falhas no momento da execução e na pintura de ligação, ou pela fluência plástica em decorrência de elevadas temperaturas.

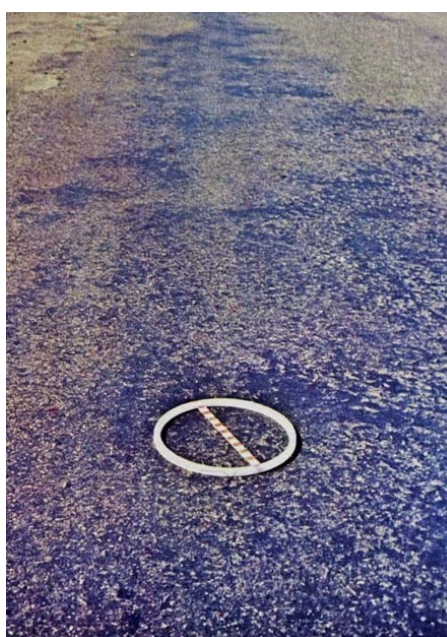
Figura 16 - Exemplo de Exsudação

A exsudação pode ser consequência de falhas na dosagem, com um excesso de ligante, como também da mistura mal feita da massa asfáltica com concentração de ligante em alguns pontos e falta em outros, temperatura do ligante acima da especificada, etc.

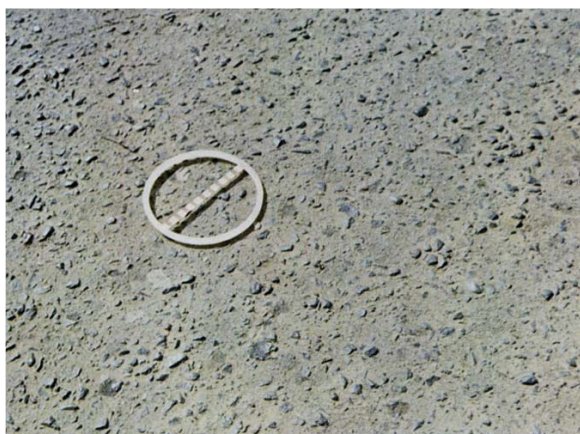
Figura 17 - Exemplo de Desgaste

Decorre do desprendimento progressivo do agregado do pavimento, caracterizado pela aspereza superficial da pista de rolamento, como mostra a Figura 17.

Estes defeitos, de acordo com Bernucci et al. (2008), ocorrem pela falta de adesividade entre o ligante e os agregados que provoca o deslocamento e remoção dos agregados pelo tráfego. Podem ocorrer também pela baixa resistência mecânica ou química dos agregados devido a uma seleção mal feita dos mesmos.

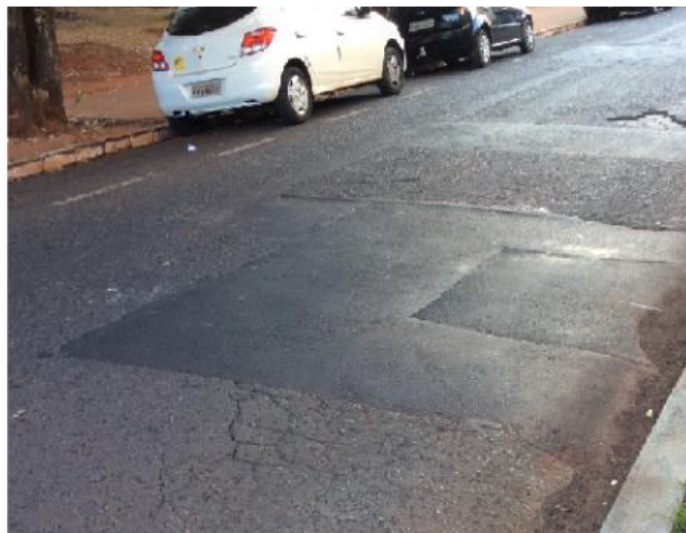
Figura 19 - Exemplo de Remendo

O remendo é definido como sendo uma panela preenchida com uma ou mais camadas de pavimento na operação “tapa-buraco”. Podem ser do tipo profundo, ou seja, aquele em que há preenchimento de uma ou mais camadas inferiores do pavimento, geralmente representado na forma retangular, como mostra a Figura 19, ou do tipo

Sobre suas possíveis causas, apesar de ser uma atividade de conservação, considera-se um defeito pelo fato de ser um local de fragilidade no revestimento e por provocar desconforto aos usuários (MARQUES, 2014).

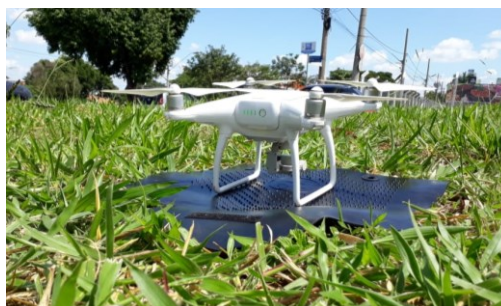
Figura 27 - Vant Phantom 4 PRO

O Vant usado a fim de sobrevoar a área escolhida para análise foi o modelo Phantom 4 PRO que possui tempo de voo máximo de 30 minutos, equipado de uma câmera com sensor embarcado de uma polegada e 20 megapixels e que é capaz de gerar imagens em alta resolução por contarem com 8.294.400 pixels, ou seja, tecnologia 4K. A Figura 27 apresenta o drone usado para a captura das imagens.

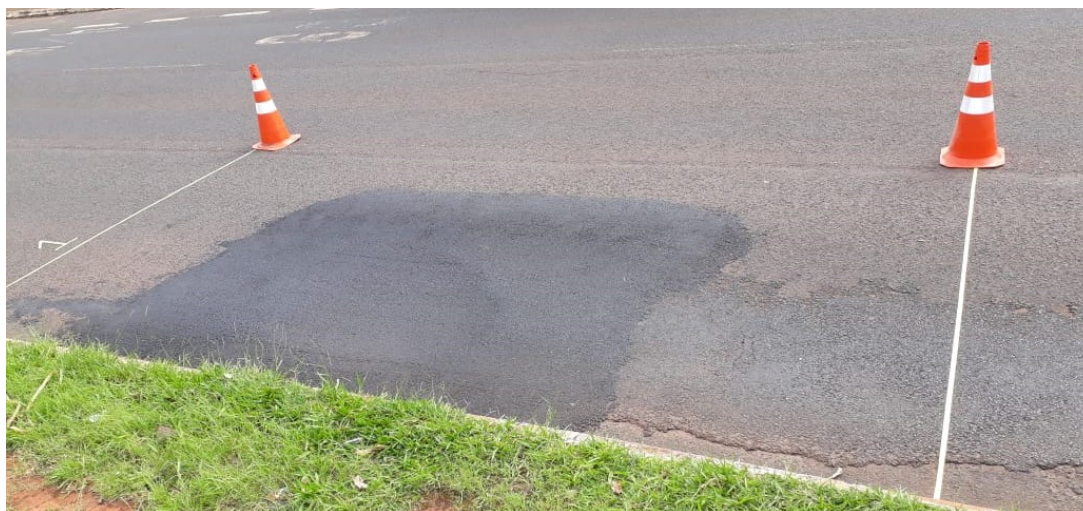
Figura 32 - Exemplo de demarcação das estações análise – Estação 1

Para a realização da avaliação objetiva por caminhamento de acordo com o método do IGG, foram demarcadas na faixa do corredor de ônibus 15 estações de análise alternando entre a faixa da direita e a faixa da esquerda. Visando um dia e horário de baixo tráfego para efetuação das medições e análises, as coletas de dados foram feitas em dois domingos na parte da manhã: o primeiro no dia 12 de abril com a demarcação e levantamento dos defeitos das estações de análise 1 a 6 e o segundo no dia 19 de abril inventariando os defeitos das estações de análise restantes. Para a demarcação das estações de análise e enumeração das mesmas, foram utilizadas fitas crepe amarela e uma trena longa de fita, como apresenta a Figura 32.

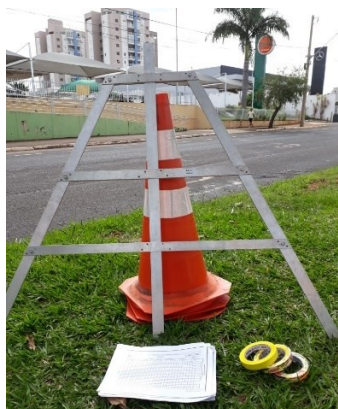
Figura 33 - Materiais utilizados

Para a aferição da profundidade das trilhas de roda, como determina a norma Norma DNIT 006/2003-TER, foi feito o uso de uma treliça de alumínio com 1,20 metros de base, com escala graduada em milímetros. O inventário disponibilizado na mesma norma também foi usado para fazer o acompanhamento e anotações, e na Figura 33 são mostrados os materiais utilizados para este trabalho de campo.

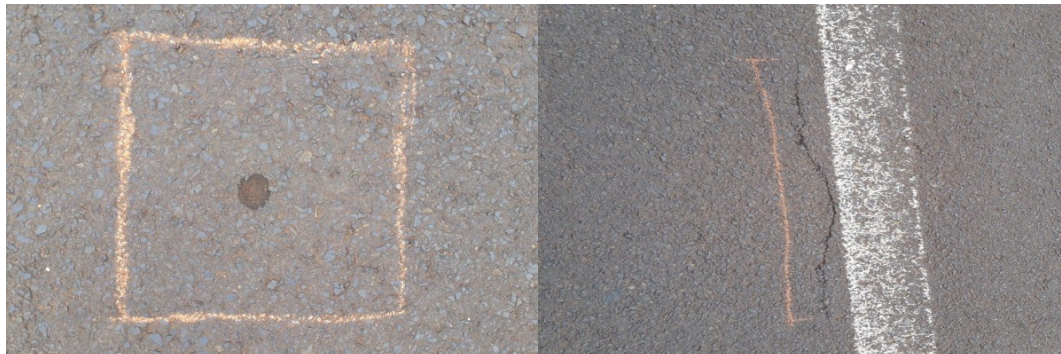
Figura 34 - Exemplos de demarcação dos defeitos com uso de giz

Para cada um dos defeitos foram anotados o seu tipo. Com o auxílio de giz colorido, a área de influência do defeito foi demarcada e anotadas as dimensões correspondentes para comparações, sendo que as medições eram feitas de acordo com a Figura 22 da página 36. Como exemplo de delimitação e medição dos defeitos, a Figura 34 ilustra a marcação de uma panela e de uma trinca curta.

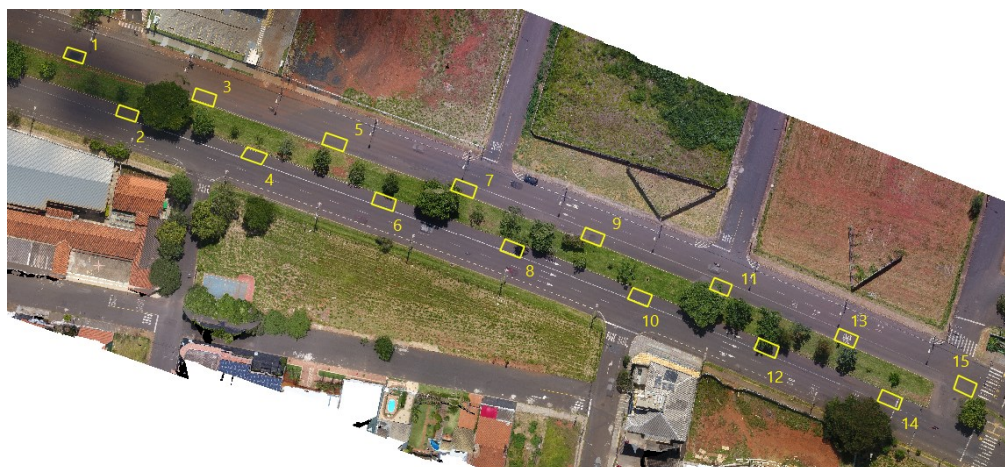
Figura 35 – Estações de análise demarcadas no Ortomosaico

Utilizando a ferramenta *zoom* do programa, foi possível analisar com mais detalhes os defeitos visíveis em cada estação. Com a ferramenta “linha” foi possível obter as dimensões de cada defeito, como mostra o exemplo da Figura 36. Ao todo foram visualizados 10 defeitos, sendo eles: remendos, trincas longitudinais longas, panelas,

trincas tipo couro de jacaré e afundamento plástico na trilha de roda. A profundidade dos afundamentos em trilha de roda interna e externa não foram aferidos neste método devido a análise decorrer em um plano 2D. O resultado do levantamento e das medidas dos defeitos são apresentados na Tabela 5.

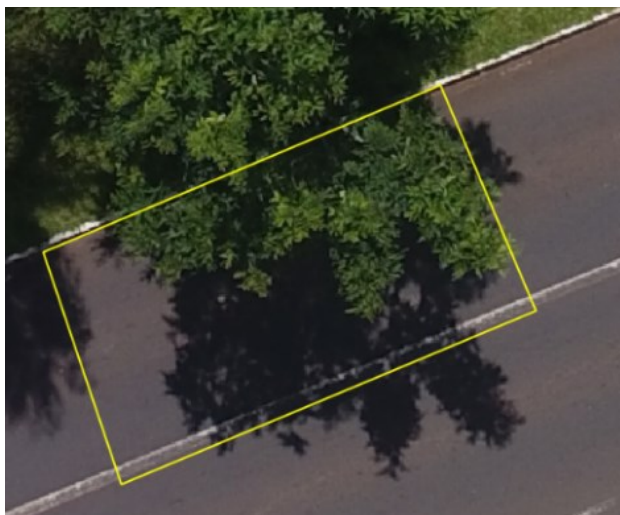
Figura 37- Análise da E12 impedida pela sobreposição da árvore sobre o pavimento

Vale ressaltar que nas estações de análise E2, E6, E11 e E12 as sobreposições das árvores atrapalharam a análise, sendo que na E12 aproximadamente 90% da visão foi impedida pelo sombreamento da árvore, como pode-se notar na Figura 37.

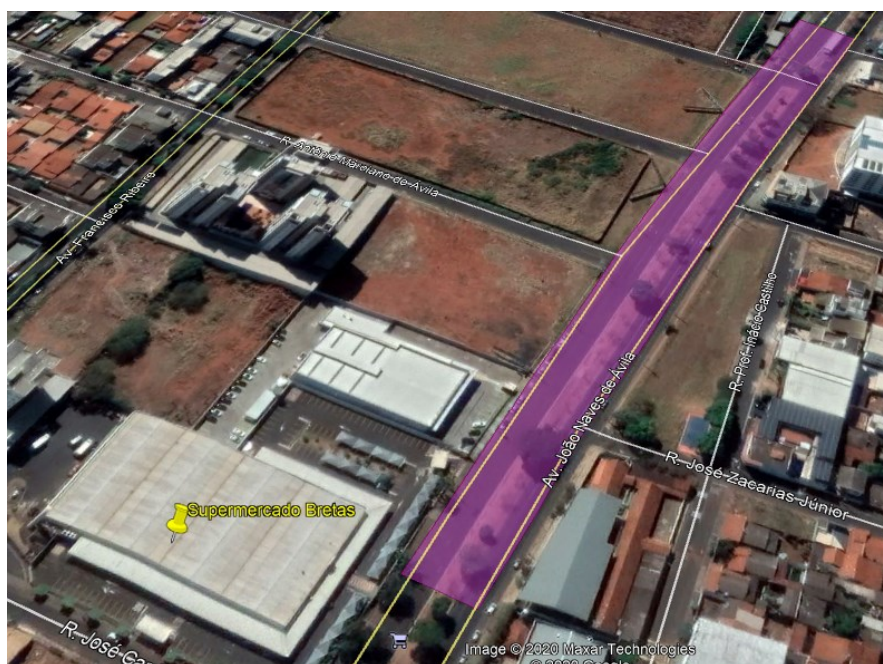
Figura 38 - Área de análise

A análise objetiva da superfície, feita por caminhamento no corredor estrutural de ônibus na Avenida João Naves de Ávila entre as estações de parada 11 (UAI) e 12 (PAMPULHA) na área de análise da Figura 38, que foi dividida em 15 estações de análise conforme Figura 35, resultou em dados coletados tais como a quantidade de defeitos por estação, as dimensões dos defeitos como já apresentado na Tabela 4, a profundidade das trilhas de roda interna e externa e análises mais minuciosas que possibilitam classificar um defeito por ter ou não erosão nas bordas.

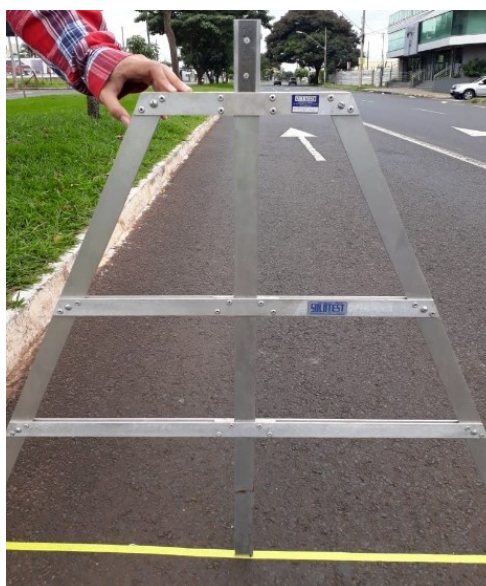
Figura 40 - Medidas das trilhas de roda interna e externa

As trilhas de roda externas e internas foram medidas em milímetros com a treliça metálica (veja a Figura 40) e foram anotados o maior valor medido em cada trilha. Nas estações de análise que houveram outros defeitos que impossibilitaram a medida da flecha, a treliça foi deslocada no interior da área de análise para se obter uma flecha.
