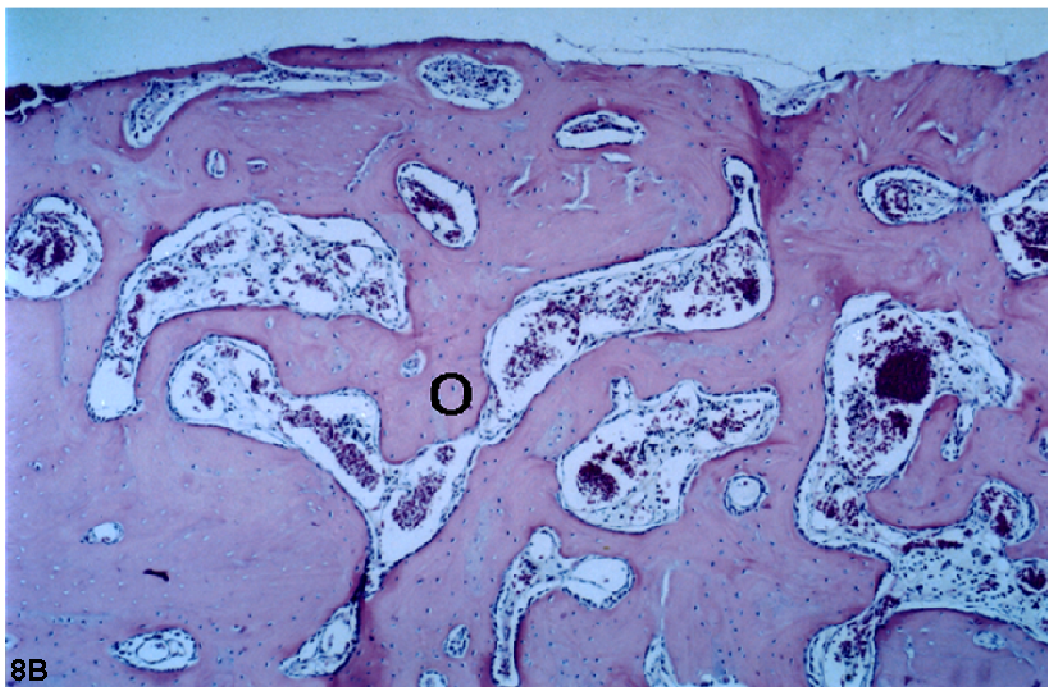
**Figura 8B (autógeno):** Área do defeito ósseo grupo autógeno observado em HE 77X.

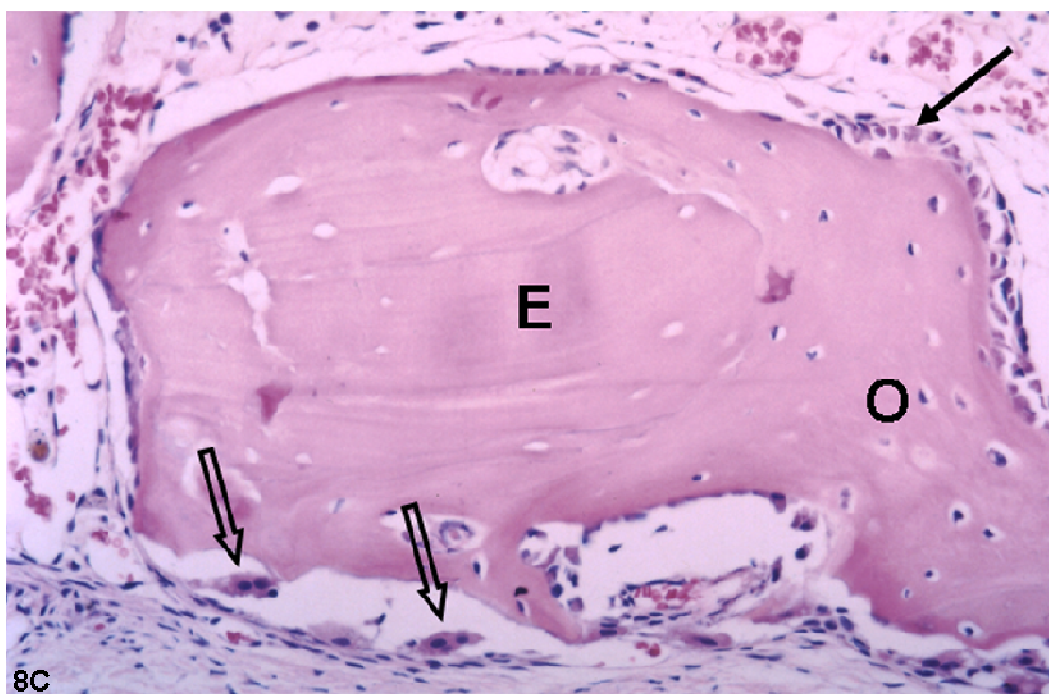
**Figura 8C (autógeno):** Detalhe de um fragmento de enxerto (E) grupo autógeno envolvido por tecido ósseo neoformado (O). Na superfície observam-se osteoblastos (→) e osteoclastos (⇨) HE 310X.
