### 6.1.2 - ESTAÇÃO EXPERIMENTAL SEDE

A estação experimental denominada Sede localiza-se próxima à sede da Fazenda Boa Vista de propriedade do Sr Carivaldo e Sr<sup>a</sup> Marlene. Esta feição erosiva encontra-se em um estágio muito preocupante, pois um de seus ramos avança em direção a estrada que passa pelo interior da serra.

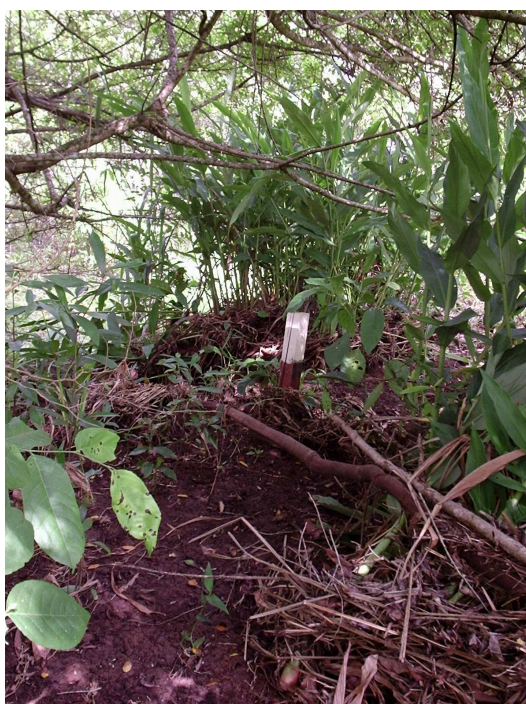
A Seção 1 da estação experimental Sede (Figura 18) encontra-se a 554 metros de altitude. Situa-se nos pontos de coordenadas geográficas 19°29'11" de latitude sul e 49°12'47" de longitude oeste.

Os ramos desta seção são identificados pelas numerações: 16, 17, 18 e 18b, uma vez que a estaca 16 já erodiu e foi substituída pela estaca 18b.

Figura 18: Seção I – Estação Sede – Observa-se galhos e vegetação próximo ao braço da voçoroca na tentativa de conter o avanço da erosão.

No campo de 18/12/2004, verificou-se uma precipitação acumulada de 373 mm correspondente ao período compreendido entre 25/09/2004 a 18/12/2004. A evolução da erosão no período foi de 2,6 metros, levando consigo a estaca de número 16. Visando conter a erosão, os proprietários da área introduziram sacos de areia no interior e nas bordas da erosão, o que conseguiu quebrar, em parte, a força da água. A presença de uma vegetação conhecida na região como “Lírio de São José” (Figura - 19) auxilia na redução da energia da água e, conseqüentemente retarda o avanço da erosão.

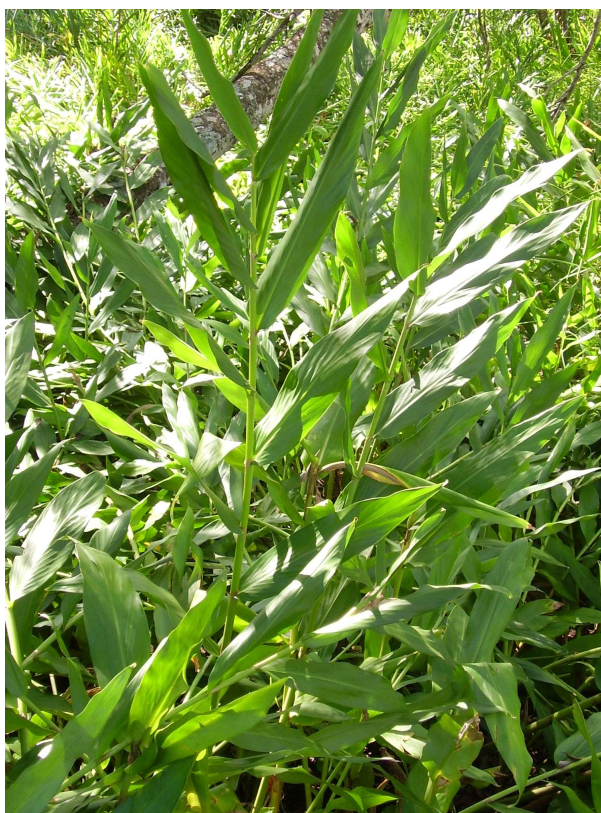
Figura: 19 – Lírio de São José (*hemerocallidaceae*) \_ Vegetação que auxilia na contenção da erosão na estação Sede.

borda e interior da voçoroca, raízes das árvores, heterogeneidade do solo e, por fim, o Lírio de São José. Segundo observações mais detalhadas realizadas na área até permite afirmar que o Lírio de São José auxilia na redução da erosão, no entanto, onde esta vegetação se encontra ausente, a erosão segue este caminho.

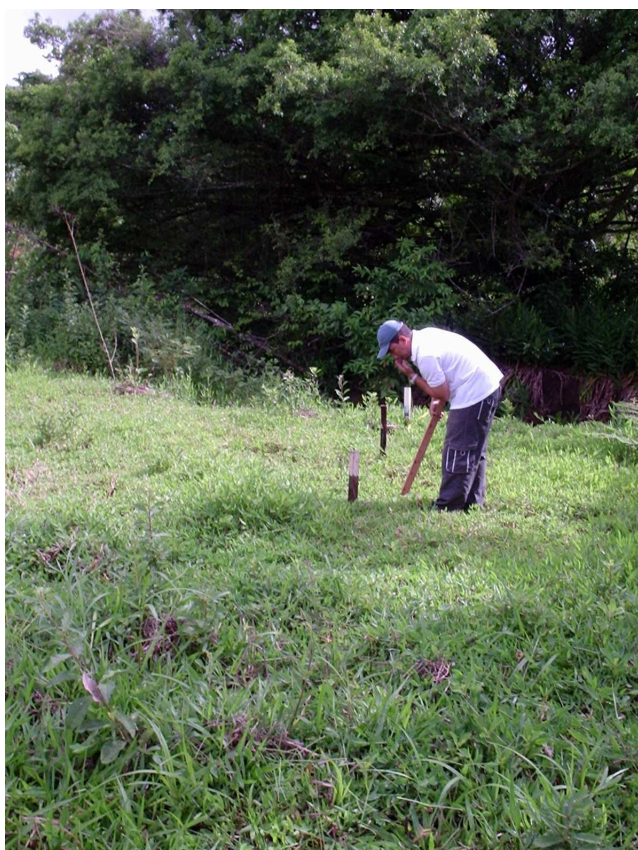
A Seção 2 da Estação Experimental Sede (Figura 20), fica a 554 metros de altitude, entre as coordenadas geográficas 19°29'12" de latitude sul e 49°12'48" de longitude oeste, sendo representada pelas numerações 19,20 e 21.

Figura 20: Seção 2 – Estação Experimental Sede – Braço da erosão que após algum tempo se estabilizou devido a mudança de curso de progressão da feição erosiva.

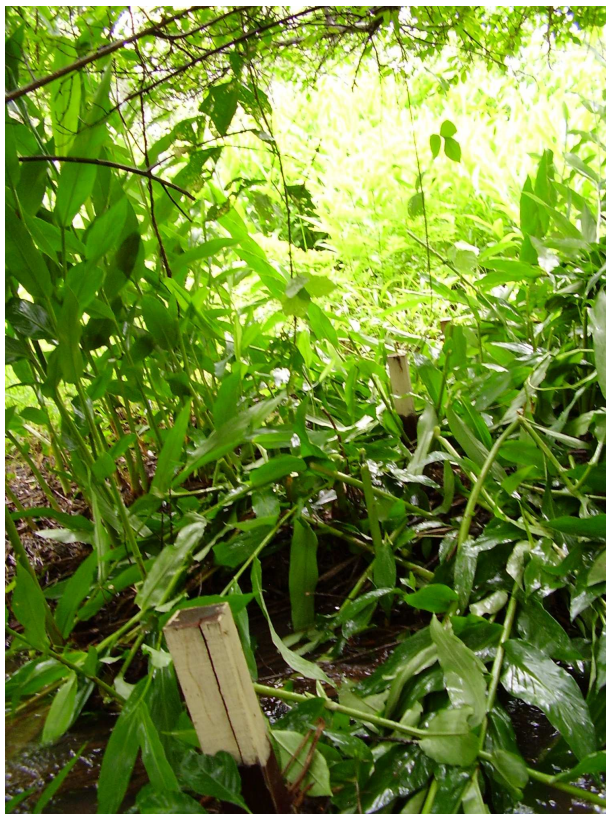
Esta seção (Figura 21), está localizada em uma altitude de 556 metros e pelas coordenadas geográficas 19°29'12" de latitude sul e 49°12'48" de longitude oeste.

No período entre 18/12/04 à 22/01/05, ocorreu um valor acumulado de 410 mm de precipitação, no entanto, a erosão progrediu apenas 0,12 metro. A redução drástica se deve a um pequeno deslocamento lateral no fluxo do escoamento superficial, para pouco mais de 1

metro de distância da seção 3. Desse modo, houve necessidade de uma seção. No trabalho de campo de 31/08, não foi observado desenvolvimento erosivo.

Figura 21: Seção 3 – Estação Experimental Sede (Observa-se também a presença do Lírio de São José.  
Autor: VIEIRA, W.C. – Jan/2005
