### 3.4. Monitoramento do processo

### 3.5. Condições de corte

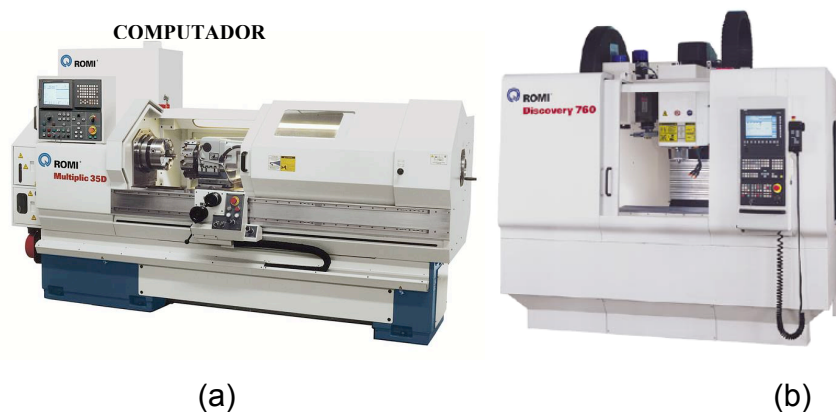
Figura 3.6 - Máquinas-ferramenta utilizadas nos ensaios: a) Torno Mecânico Multiplic 35D b) Centro de Usinagem Discovery 760

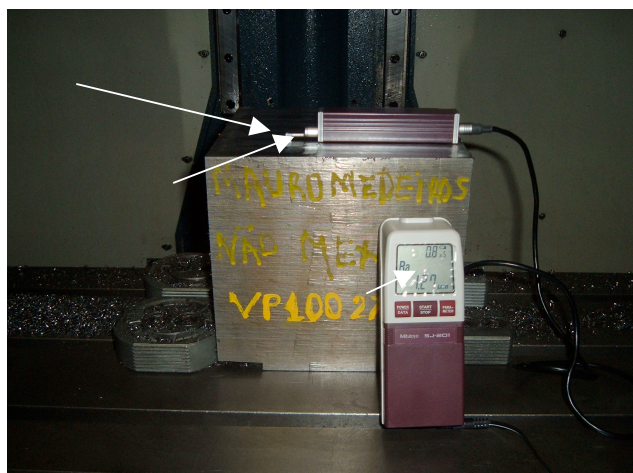
As medidas de rugosidade das superfícies usinadas foram feitas utilizando-se um rugosímetro da marca Mitutoyo, no início e no fim de cada ciclo de fresamento. A Figura 3.9 mostra o esquema de montagem deste dispositivo.

Figura 3.9 - Esquema de montagem do rugosímetro

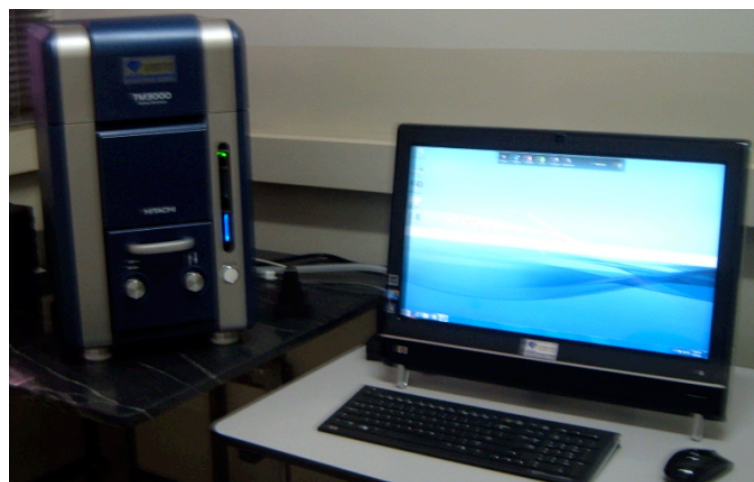
A análise metalográfica foi realizada com a utilização de um microscópio ótico Modelo Lambda com câmera digital modelo SZ61, fabricante Olympus. Também foi utilizado um microscópio eletrônico de varredura – MEV de bancada, modelo TM 3000 da HITACHI, ambos pertencentes ao LEPU. As Figuras 3.13 e 3.14 apresentam tais equipamentos.

Figura 3.14 - Microscópio Eletrônico de Varredura utilizado na análise das microestruturas

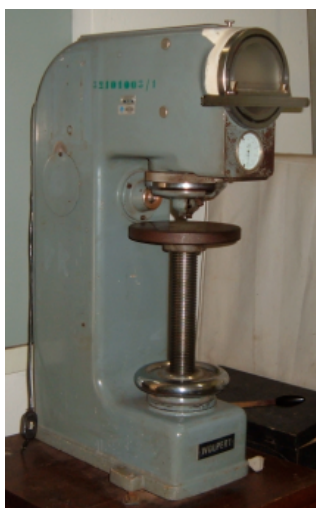
Foram realizados ensaios de dureza com os aços estudados utilizando-se o durômetro Universal Wolpert apresentado na Fig. 3.15.

Figura 3.15 - Durômetro Universal Wolpert utilizado nos ensaios de dureza

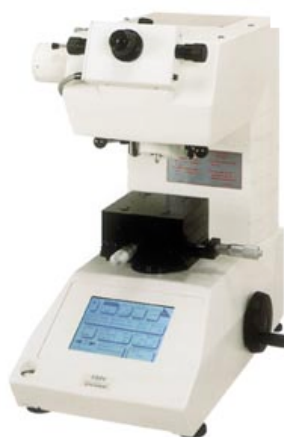
Para os ensaios de microdureza utilizou-se um microdurômetro modelo HMV-2 marca Shimadzu apresentado na Fig. 3.16. Nesse caso, foram realizadas medidas de microdureza nas partículas de carbonitreto de titânio, bem como em outras duas fases predominantes no aço VP100. Os resultados relativos a esses ensaios são apresentados no tópico 4.

Figura 3.16 - Microdurômetro utilizado nos ensaios, pertencente ao LTM
