### 3.1.3- ATERRO SANITÁRIO BANDEIRANTES – SÃO PAULO – SP

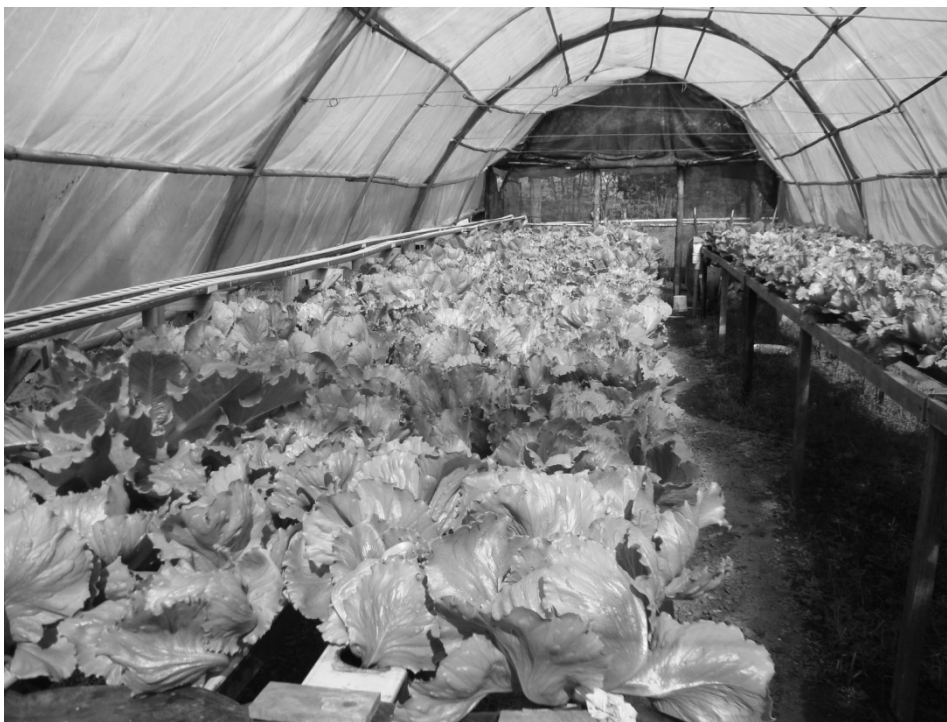
Figura 21: Horta hidropônica utilizada pela comunidade local, aterro Parque Santa Bárbara em Campinas-SP.

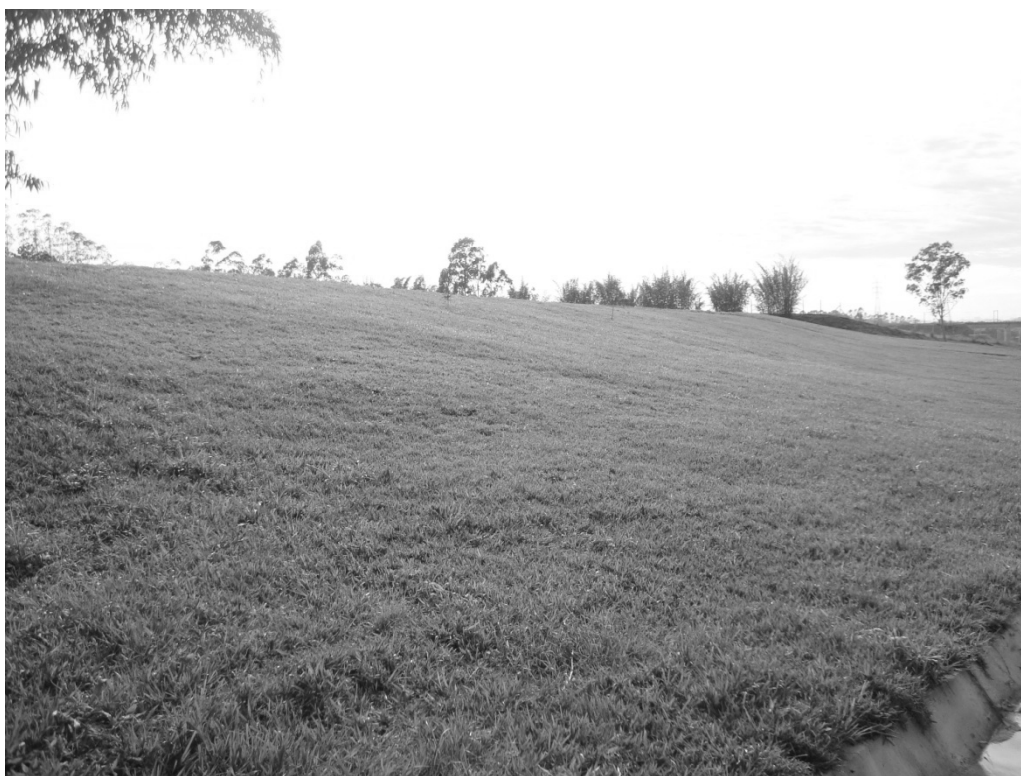
Figura 23: Detalhe da boa conservação do talude na área monitorada, área de lazer no aterro Parque Santa Bárbara em Campinas-SP.

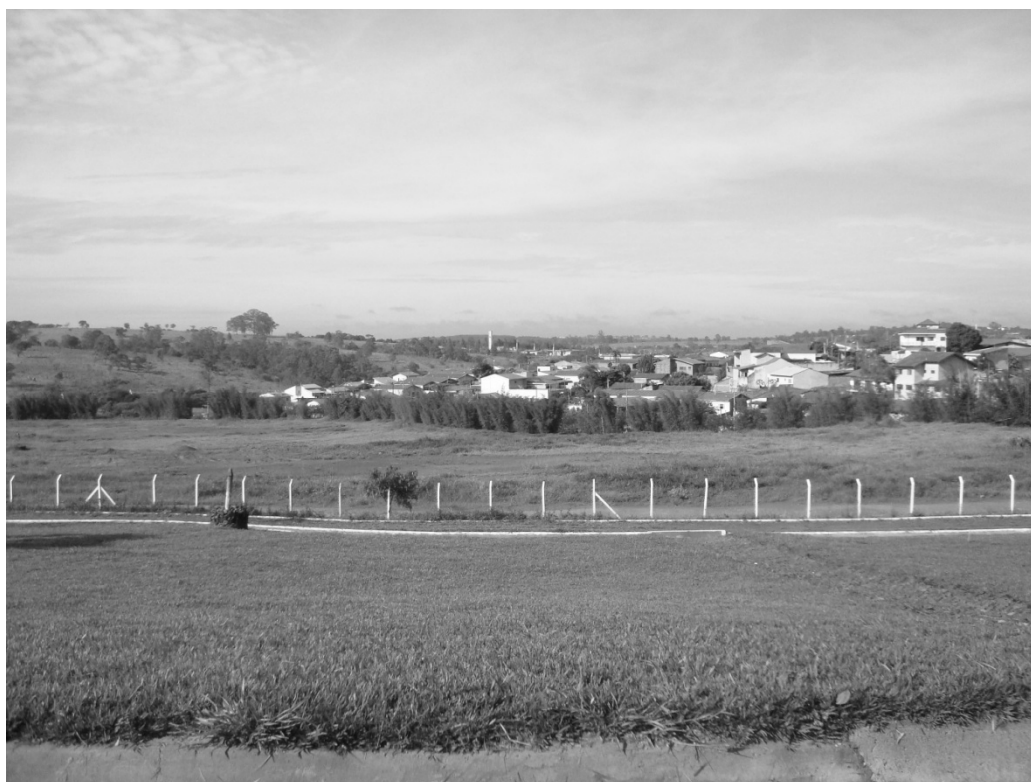
Figura 25: Cerca que divide o aterro Parque Santa Bárbara em Campinas - SP, na frente a área que está em recuperação ambiental e, ao fundo, a área onde não é realizado o mesmo monitoramento.

A situação do aterro Parque Santa Bárbara é um bom exemplo das diferentes maneiras como uma área de deposição de resíduos pode ser recuperada. No caso desse aterro, é possível perceber claramente a diferença entre uma área bem monitorada e outra onde não são estabelecidos os devidos cuidados, podendo ocorrer problemas de contaminação do solo, água e ar.

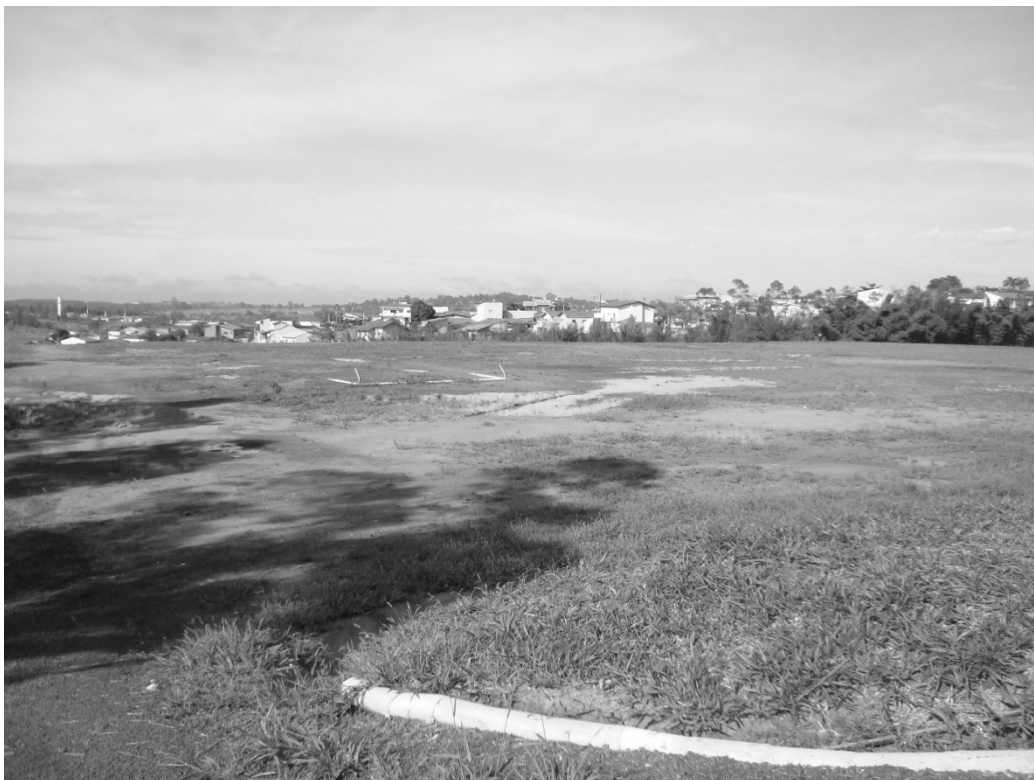
Figura 26: Empoeçamento de água pluvial e falhas na cobertura vegetal, no aterro Parque Santa Bárbara em Campinas - SP.

No entanto uma grande parte da área total de deposição de resíduos, não é monitorada da mesma maneira, sendo notados problemas como: empoçamento de águas pluviais em função da ausência de inclinação dos taludes; ausência de monitoramento das águas superficiais e subterrâneas; obstrução das canaletas de drenagem de águas pluviais, devido ao crescimento irregular de vegetação; falhas ou inexistência da cobertura vegetal (Figuras 25, 26, 27 e 28). Com isso podem ocorrer problemas como o aumento do nível de percolados, desgaste excessivo do solo sujeito aos efeitos da erosão, rupturas e falhas na superfície do aterro. Somados, estes problemas podem levar a contaminação do lençol freático e das águas superficiais ou ainda ao rompimento do maciço sanitário.

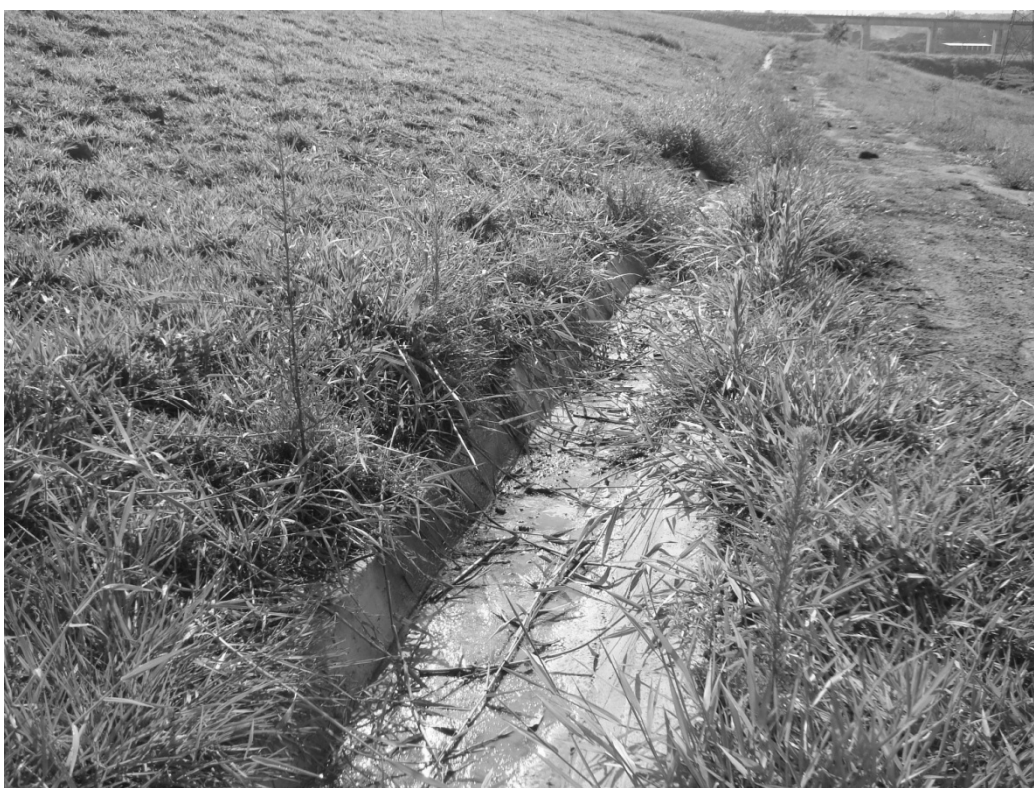
Figura 27: Obstrução da canaleta de drenagem de águas pluviais como consequência do crescimento da vegetação, aterro Parque Santa Bárbara em Campinas - SP.

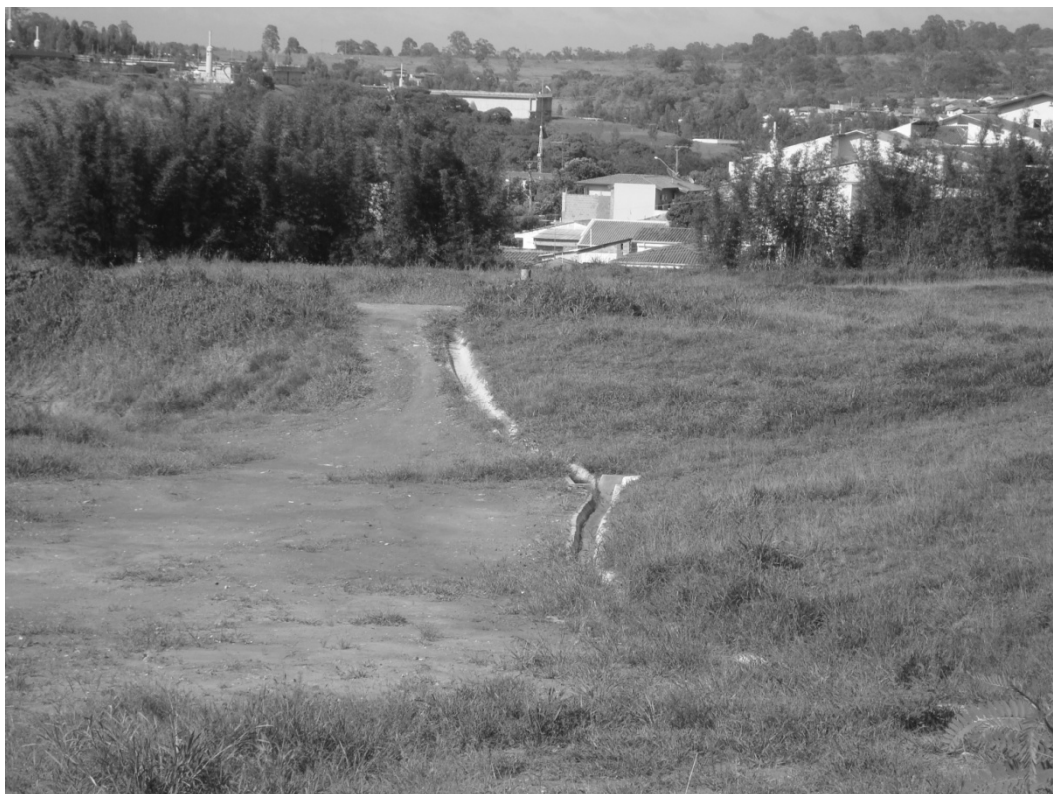
Figura 28: Irregularidade na conformação do terreno e falhas na cobertura vegetal, aterro Parque Santa Bárbara em Campinas - SP.

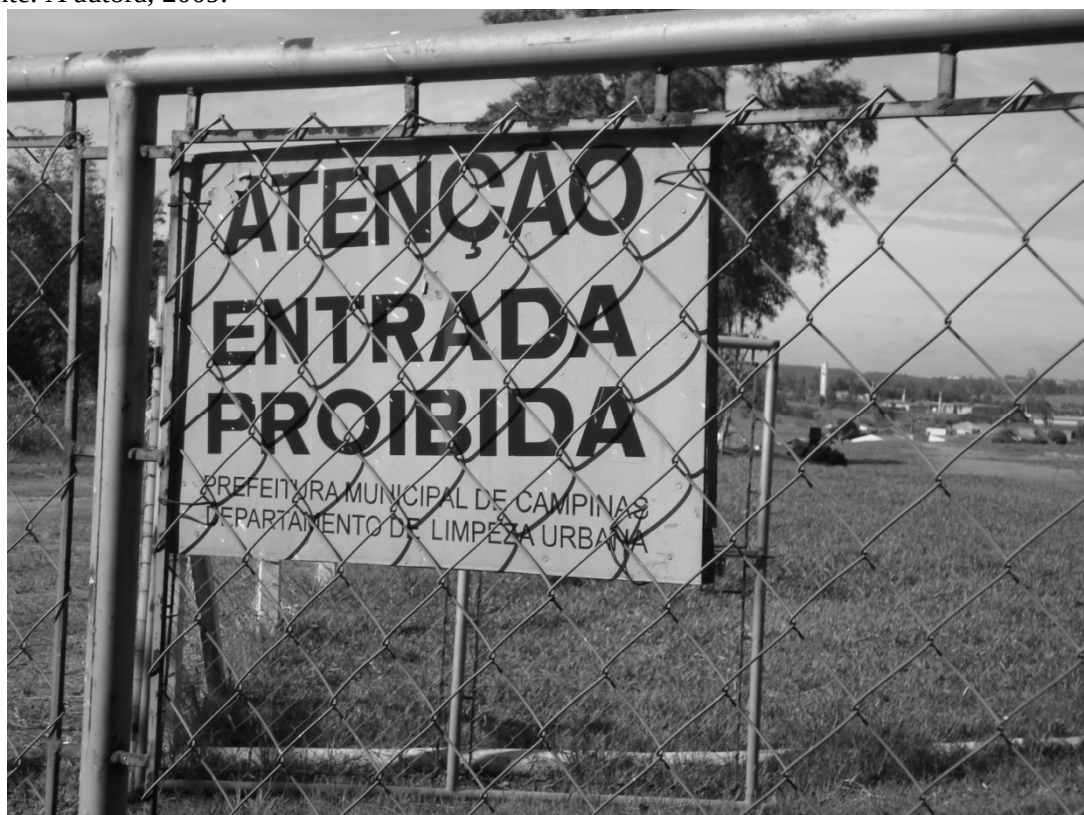
Figura 29: Placa de aviso de entrada proibida na área não monitorada, aterro Parque Santa Bárbara em Campinas - SP.

No aterro Parque Santa Bárbara são gerados cerca de 100 mil litros de chorume diariamente, armazenado em duas lagoas e posteriormente lançado pelo sistema de gotejamento no córrego Piçarrão que passa dentro da área do aterro. É feito o controle da emissão de gases no aterro e também nas residências mais próximas. Além disso a área é totalmente cercada e conta com placas de aviso de entrada proibida (Figura 29).

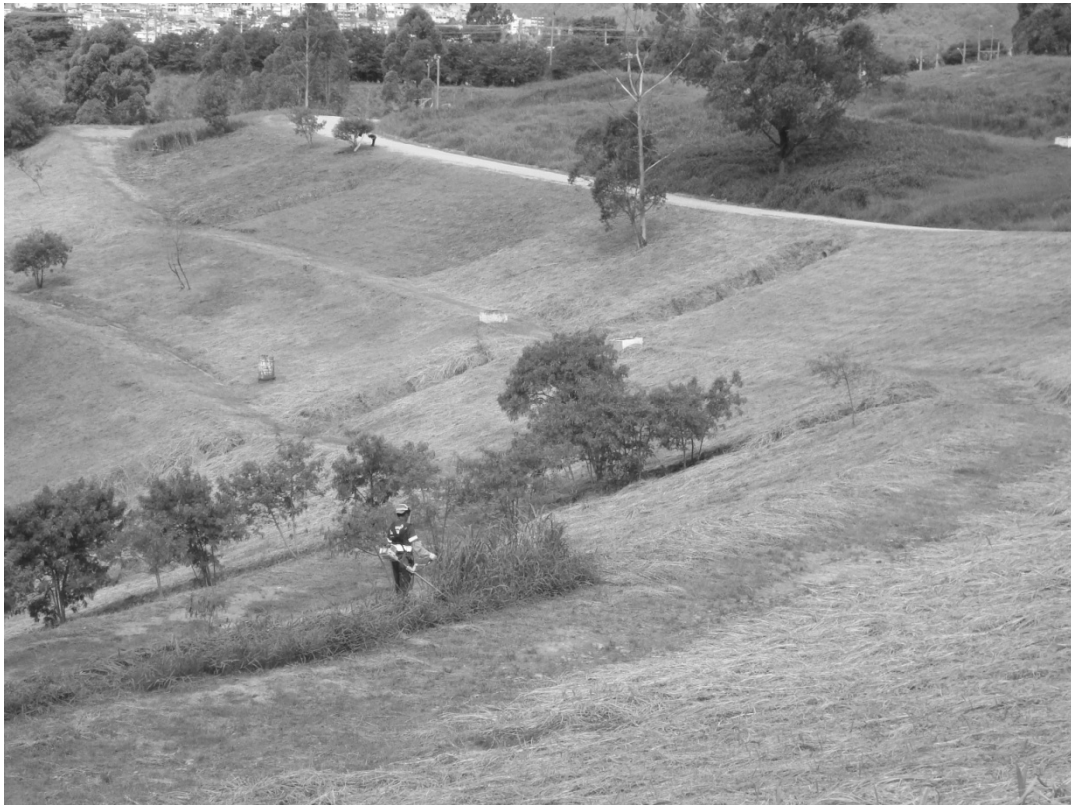
Figura 31: Funcionário realizando a manutenção da cobertura vegetal no aterro Bandeirantes, São Paulo - SP.

Após o encerramento continuam sendo monitorados no aterro: cobertura vegetal (Figura 31), recalques, estabilidade do aterro (rupturas), altura de percolados, erosão, biogases, águas superficiais, águas subterrâneas e cobertura final. Para este monitoramento são utilizados instrumentos como piezômetros (Figura 32), inclinômetros, drenos verticais (Figura 33), marcos superficiais (Figura 34), e drenos para sucção de biogás (Figura 35). Ainda estão em funcionamento no aterro, o sistema de captação de biogás, as estações elevatórias e lagoas de contenção de chorume e garagem para os caminhões que fazem a coleta. A Logística Ambiental de São Paulo S.A – LOGA, possui a concessão para monitoramento do aterro por 20 anos após o encerramento.

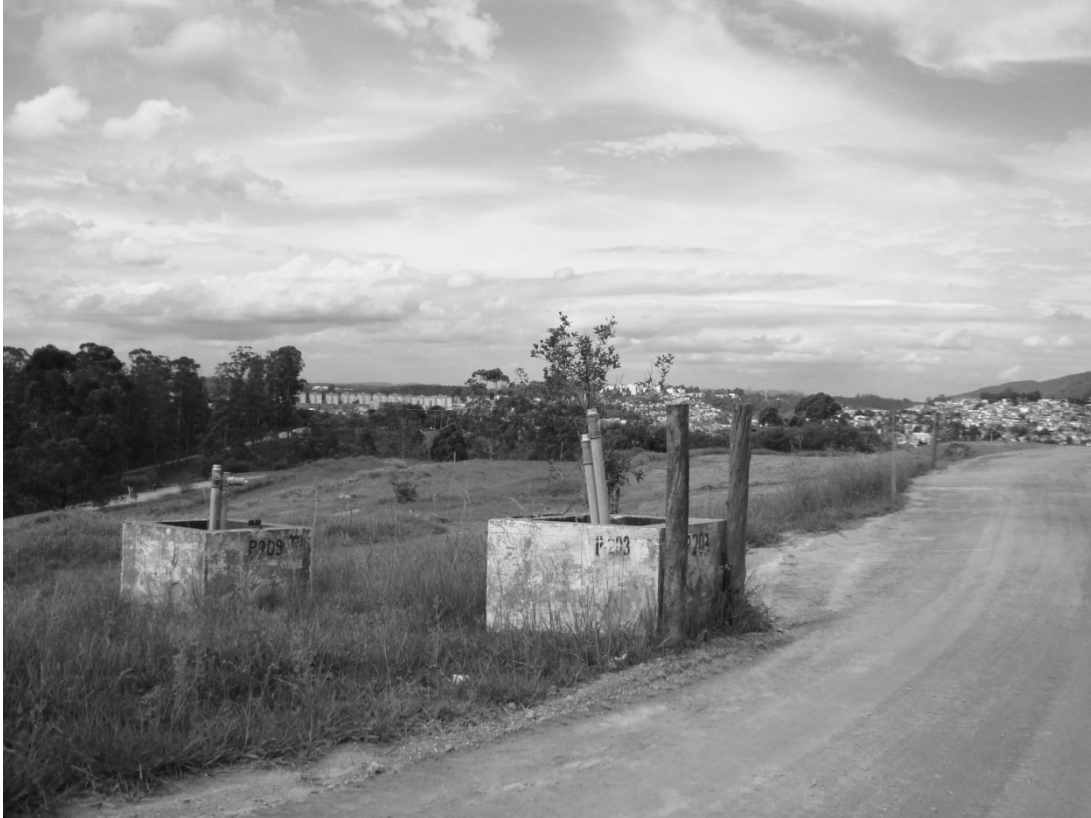
Figura 32: Piezômetros utilizados para medição de pressões dos fluidos, no aterro Bandeirantes, São Paulo - SP.  
Fonte: A autora, 2009.

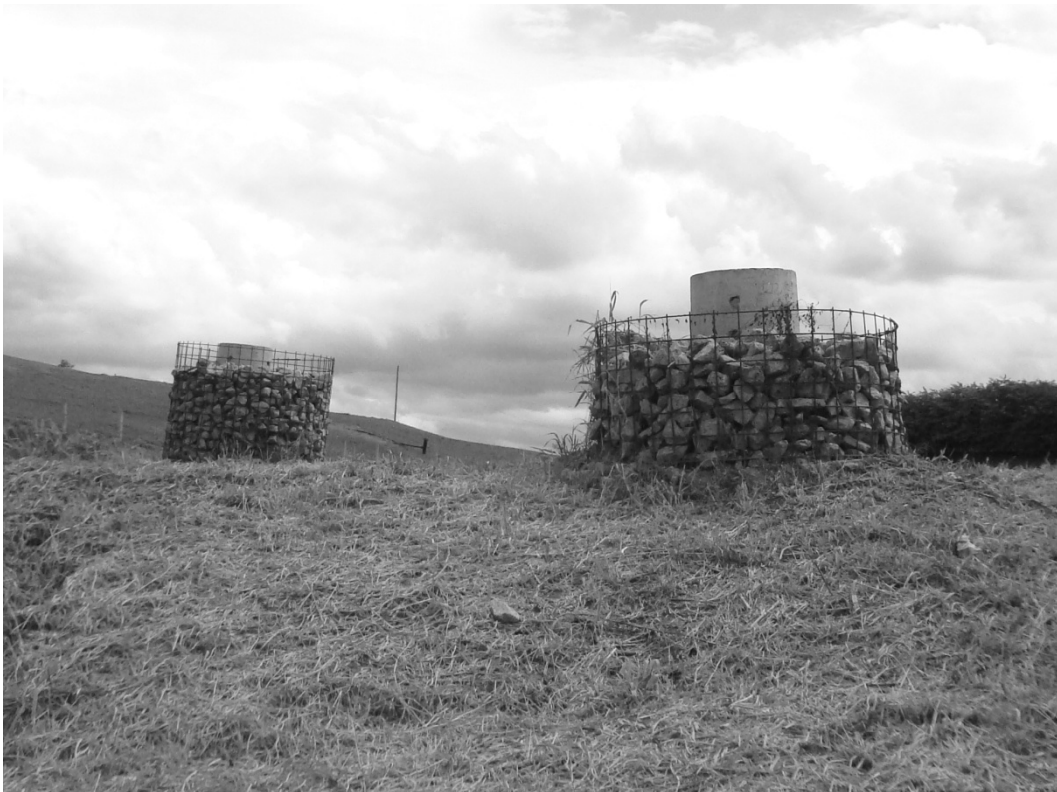
Figura 33: Dreno vertical de biogás, aterro Bandeirantes, São Paulo - SP.  
Fonte: A autora, 2009.
