DISSERTAÇÃO DE MESTRADO

**CARACTERIZAÇÃO DOS FATORES NATURAIS E  
ANTRÓPICOS RESPONSÁVEIS PELO  
DESENCADEAMENTO DAS FEIÇÕES EROSIVAS  
NA CABECEIRA DO CÓRREGO CAMPO ALEGRE**

Dissertação apresentada à Faculdade de Engenharia Civil da  
Universidade Federal de Uberlândia, como parte dos  
requisitos para a obtenção do título de **Mestre em  
Engenharia Civil**.

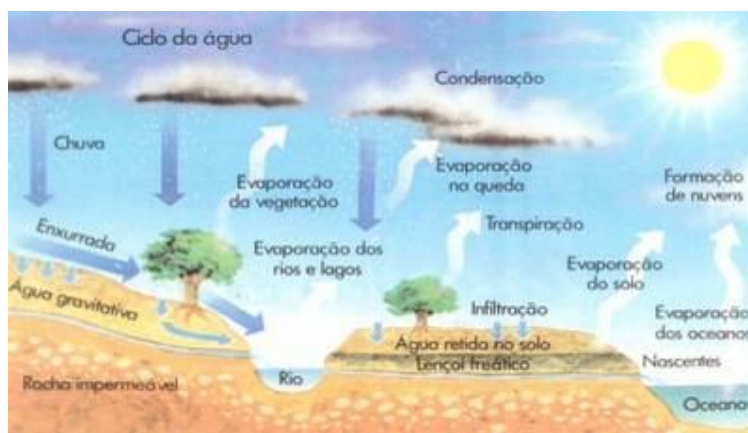
FIGURA 3.6 – Ciclo Hidrológico.

Segundo Guerra (1999), o ciclo hidrológico (Figura 3.6) é o ponto de partida dos processos erosivos, o efeito *splash* ou impacto da gota de chuva sobre o solo é o primeiro estágio do processo erosivo, porque ele é responsável direto pela ruptura dos agregados, diminuindo a superfície de contato, selando a parte superior do solo e facilitando, portanto o transporte das partículas pelo escoamento superficial. As gotas de chuva têm uma grande importância no fenômeno erosivo, pois quando elas caem sobre o solo descoberto, podem compactá-lo e desagregá-lo aos poucos.

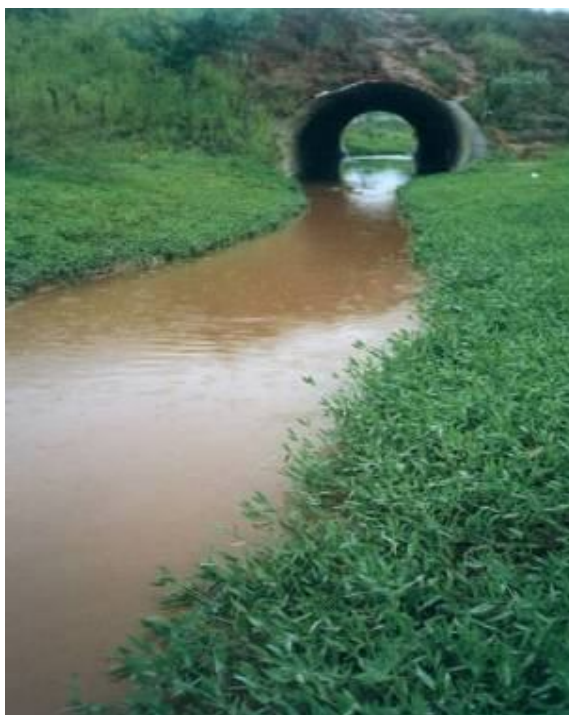
FIGURA 4.1 – Local de medida da vazão do córrego Campo Alegre.  
Data: 15/02/2006.

Durante o período de agosto de 2005 a dezembro de 2006 foi realizada a medição da vazão do córrego, anotando-a uma única vez ao mês, não ultrapassando a primeira quinzena, tentando estabelecer intervalos de dias mais aproximados possíveis. O ponto escolhido para medição foi após o anel viário, por ser a única saída de água à jusante da área de estudo (Figura 4.1).

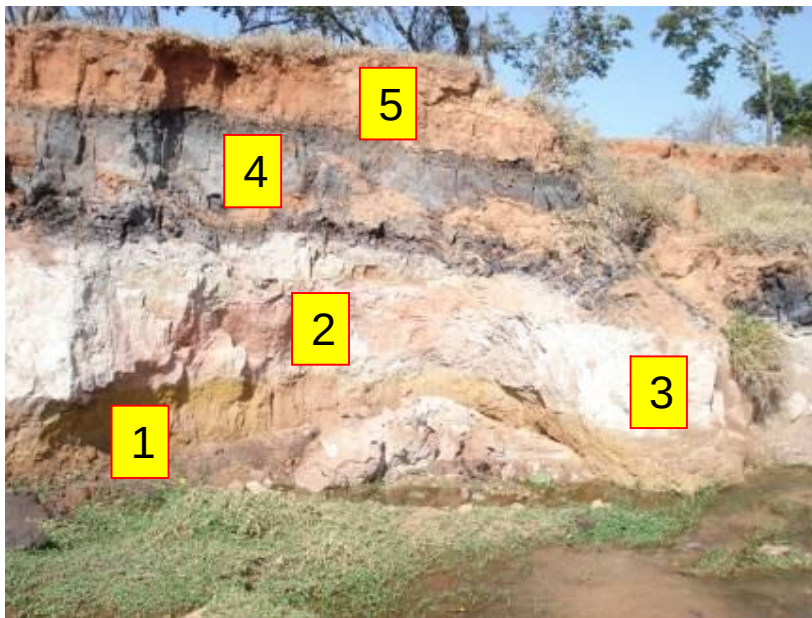
FIGURA 6.3 – Talude do córrego Campo Alegre.  
Data: 13 de fevereiro de 2005.

Nos diversos trabalhos de campo realizados constatou-se que em toda extensão do talude do córrego Campo Alegre existem cinco solos de cores diferentes (Figura 6.3) e de variadas espessuras (Tabela 6.1).

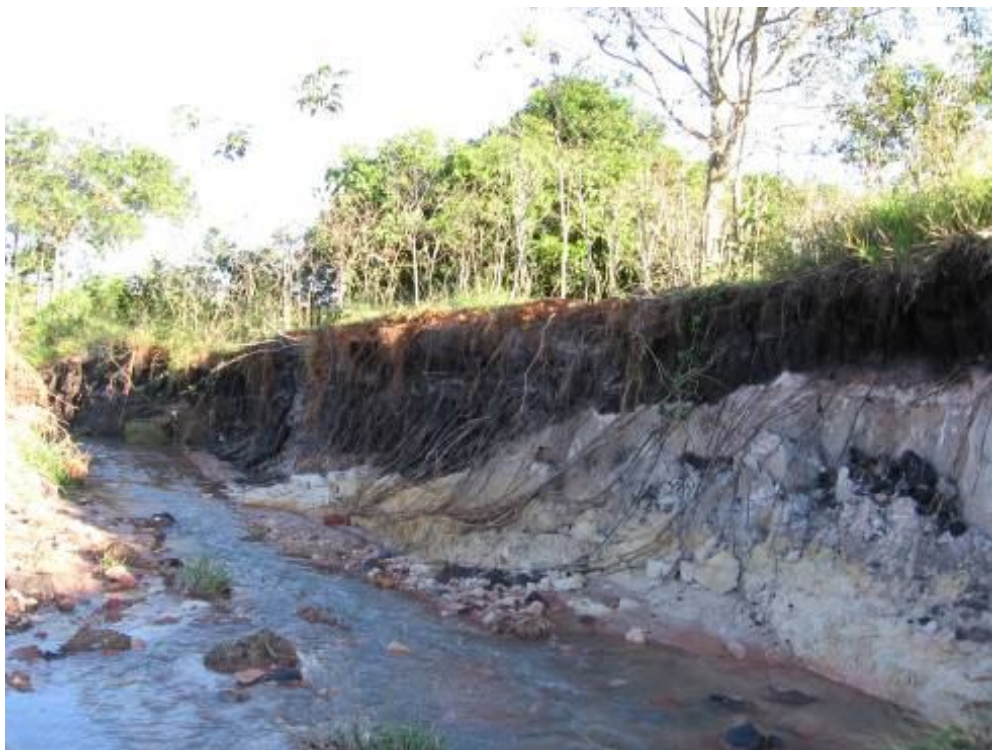
FIGURA 6.12 – Erosão nas margens do córrego.  
Data: 13 de fevereiro de 2005.

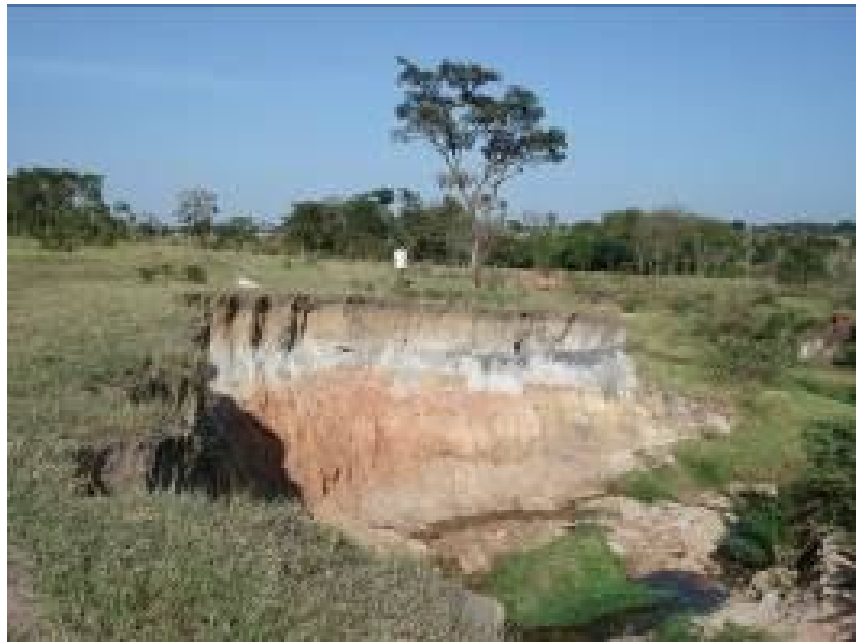
FIGURA 7.1 – Voçoroca do córrego Campo Alegre.  
Data: 16/09/2004.

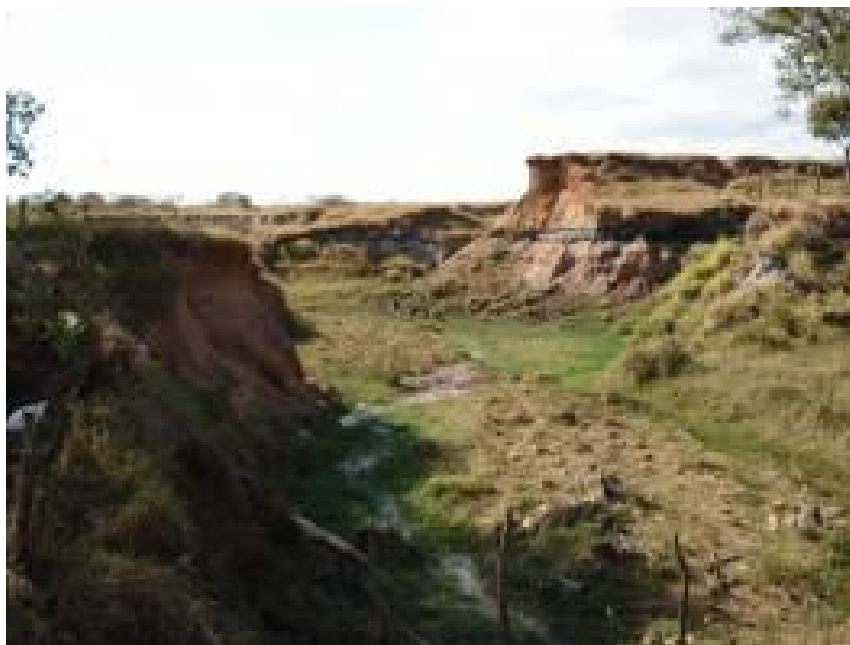
FIGURA 7.2 – Voçoroca do córrego Campo Alegre.  
Data: 05/04/2007.

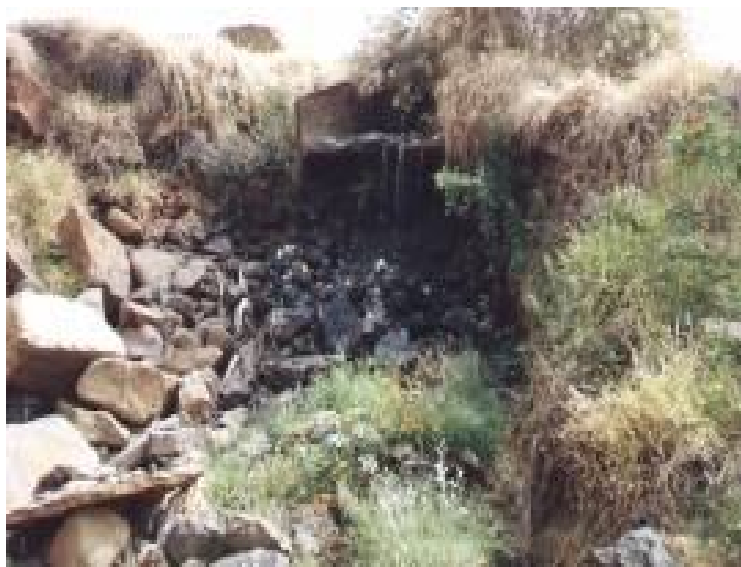
FIGURA 7.3 – Despejo de águas pluviais e esgoto na cabeceira do córrego.  
Data: 16/09/2004.

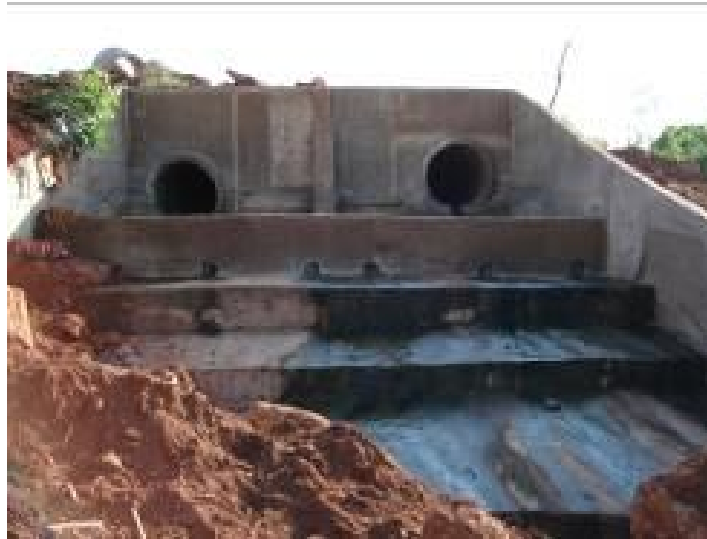
FIGURA 7.4 – Despejo de águas pluviais e esgoto na cabeceira do córrego.  
Data: 05/04/2007.

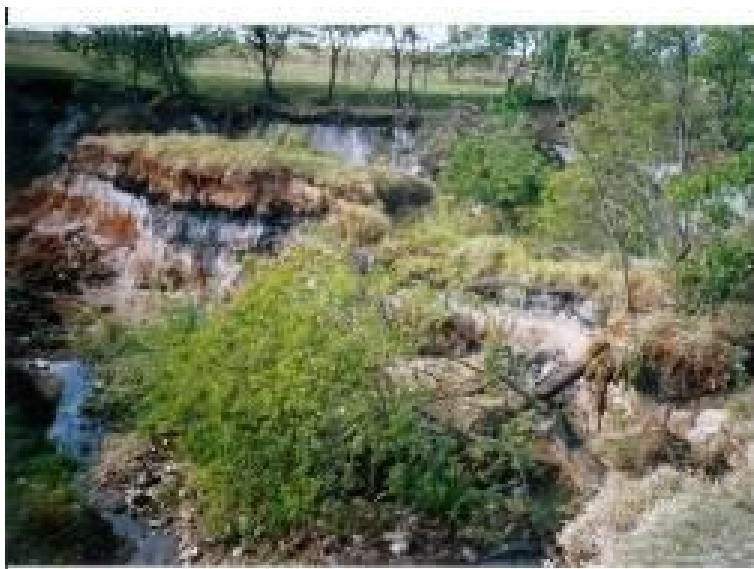
FIGURA 7.5 – Volume de solo, aproximadamente com 12 metros x 6 metros x 10 metros.  
Data: 16/09/2004.

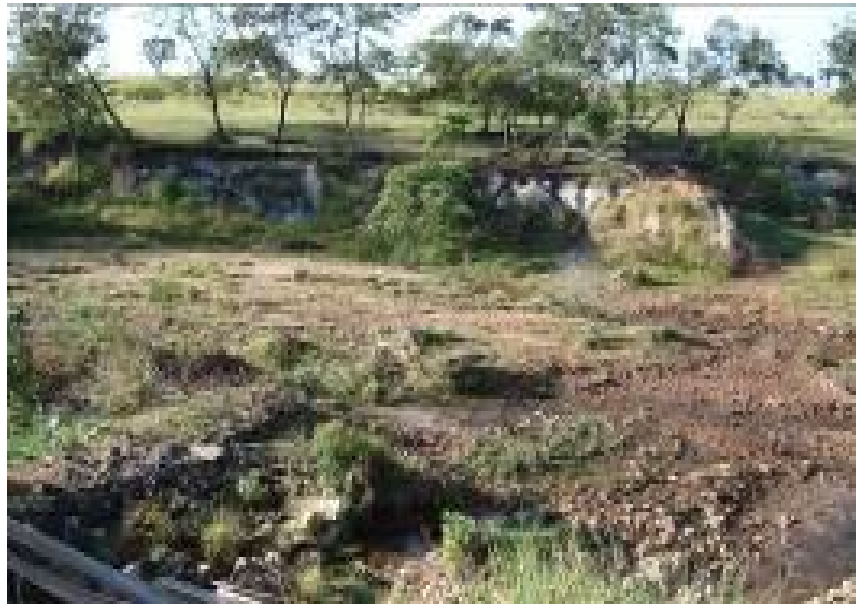
FIGURA 7.6 – Local onde existia o volume de solo.  
Data: 05/04/2007.

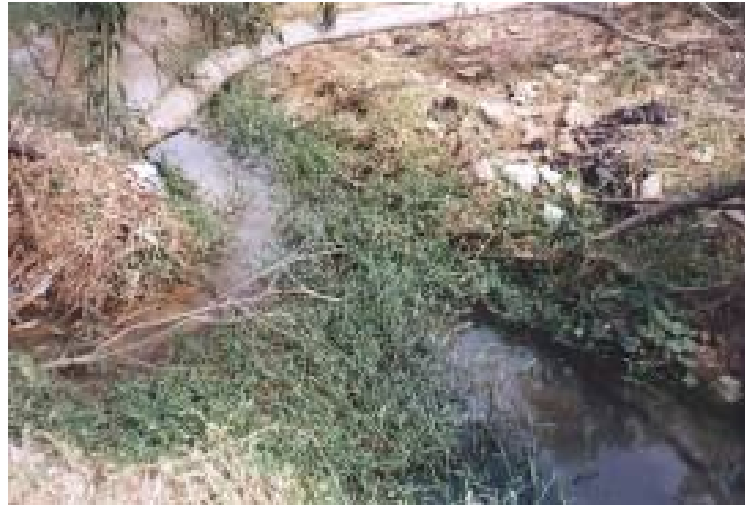
FIGURA 7.9 – Encontro do esgoto doméstico com uma das nascentes do córrego.  
Data: 16/09/2004.

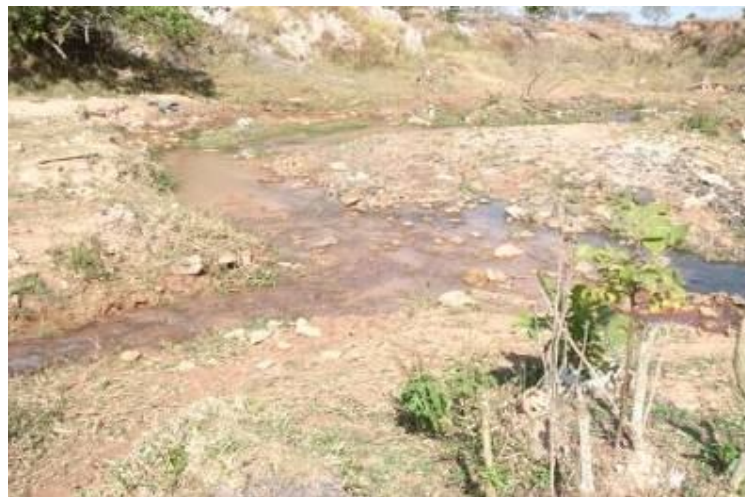
FIGURA 7.10 – Encontro do esgoto doméstico com uma das nascentes do córrego.  
Data: 22/07/2007.

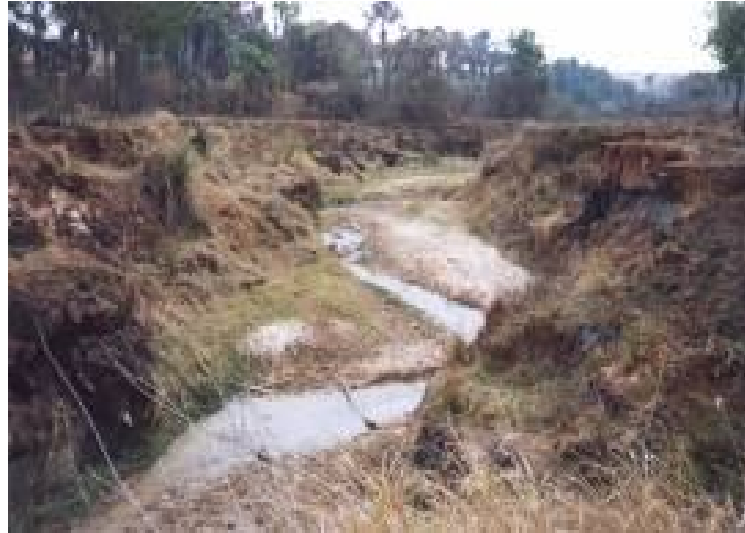
FIGURA 7.11 – Escavação do leito do córrego devido ao impacto das águas pluviais.  
Data: 16/09/2004.

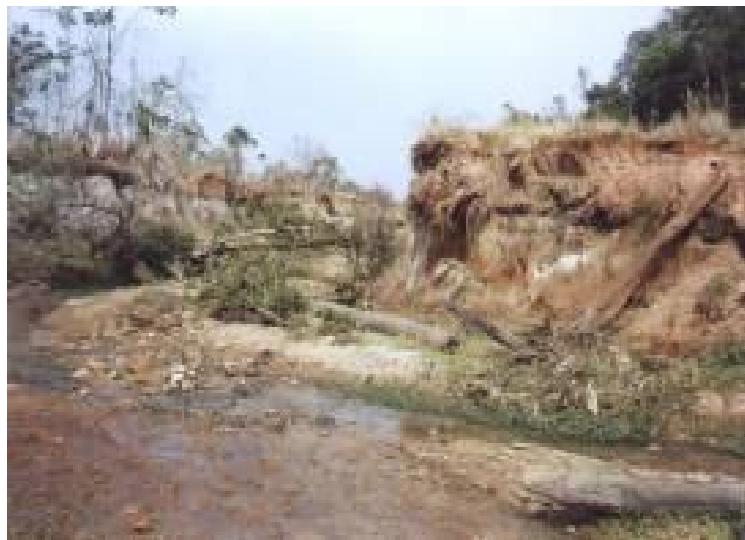
FIGURA 7.12 – Degradação ambiental devido ao impacto das águas pluviais.  
Data: 16/09/2004.

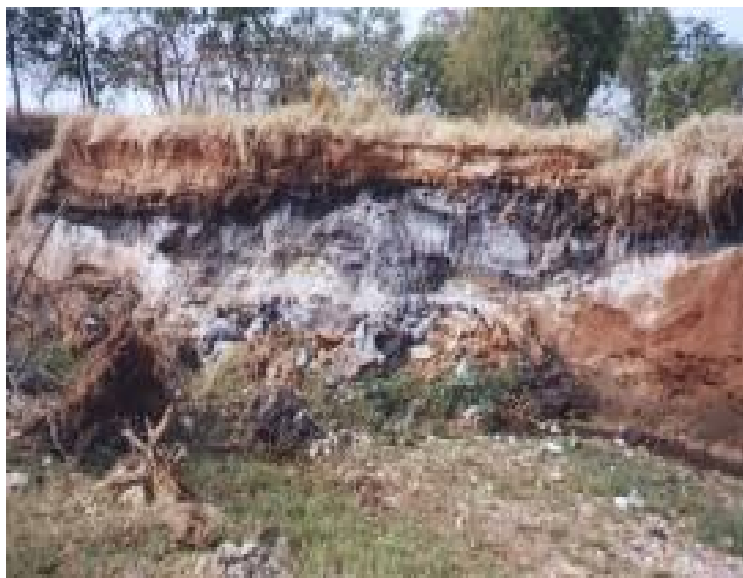
FIGURA 7.13 – Queda de Talude, devido ao impacto das águas pluviais.  
Data: 16/09/2004.

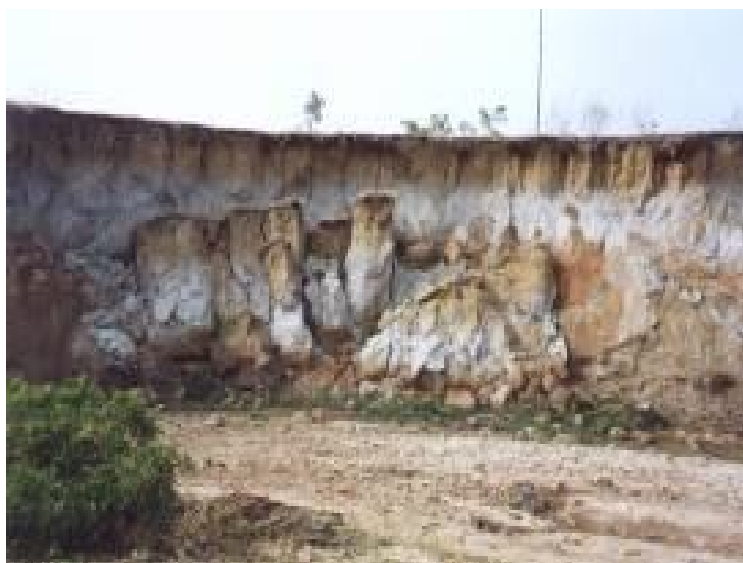
FIGURA 7.14 – Movimentação de massas devido ao impacto das águas pluviais.  
Data: 16/09/2004.

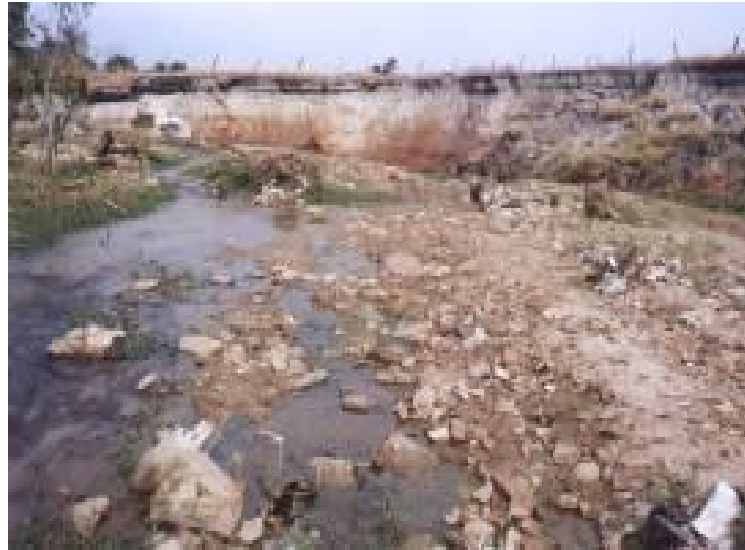
FIGURA 7.16 – Assoreamento do córrego com entulhos de construção civil.  
Data: 16/09/2004.

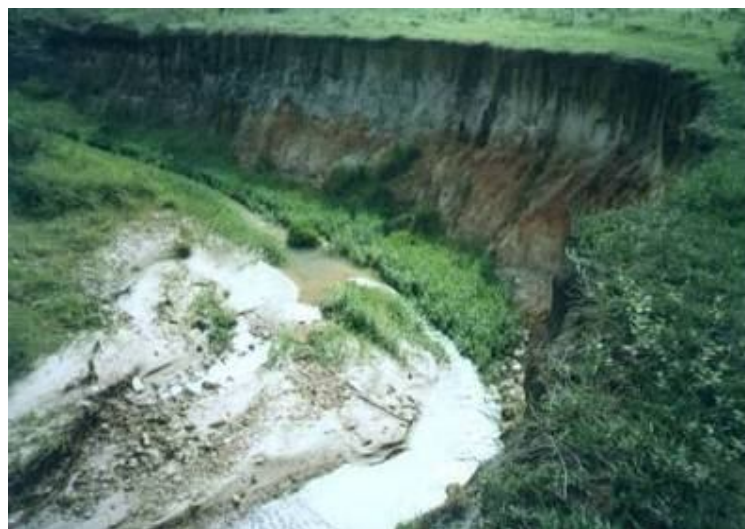
FIGURA 7.17 – Erosão lateral do córrego.  
Data: 01/06/2006.

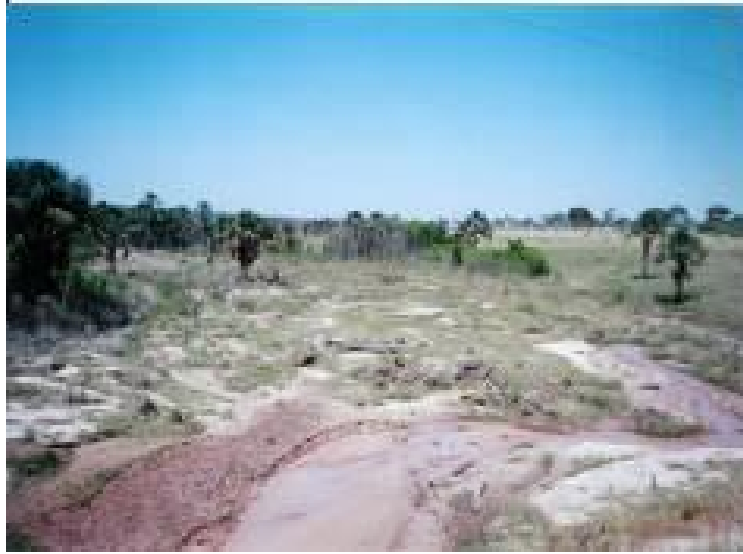
FIGURA 7.18 – Carreamento de sedimentos.  
Data: 13/02/2005.

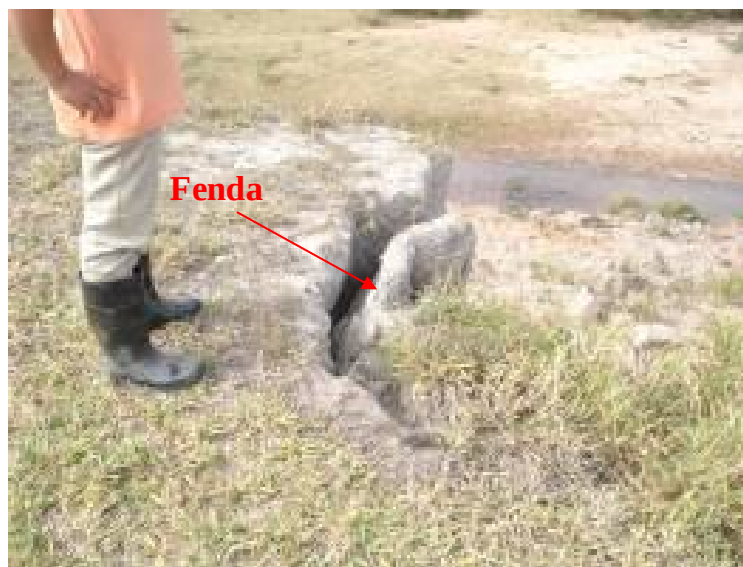
FIGURA 7.19 – Fenda na área de estudo.

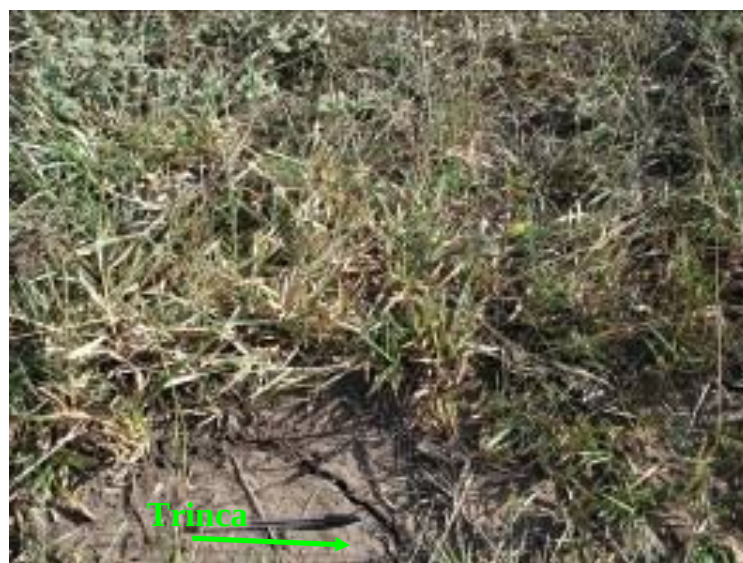
FIGURA 7.20 – Trinca na área de estudo.

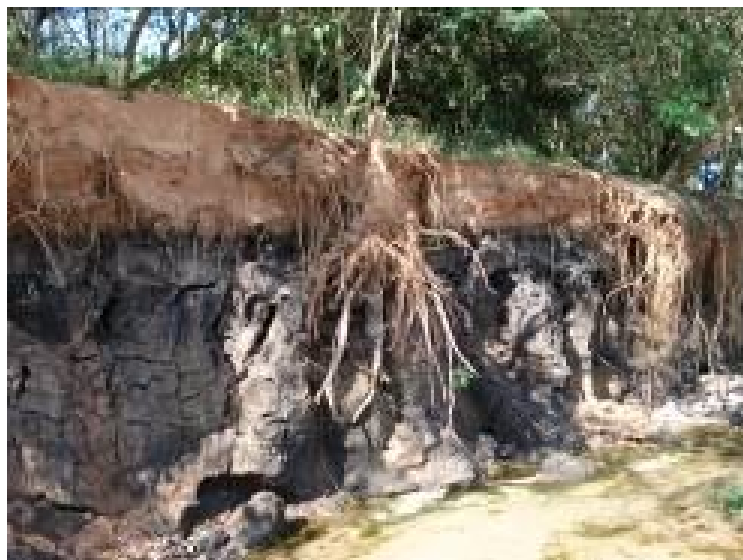
FIGURA 7.21 – Fissuras no solo hidromórfico.  
Data: 01/06/2006.

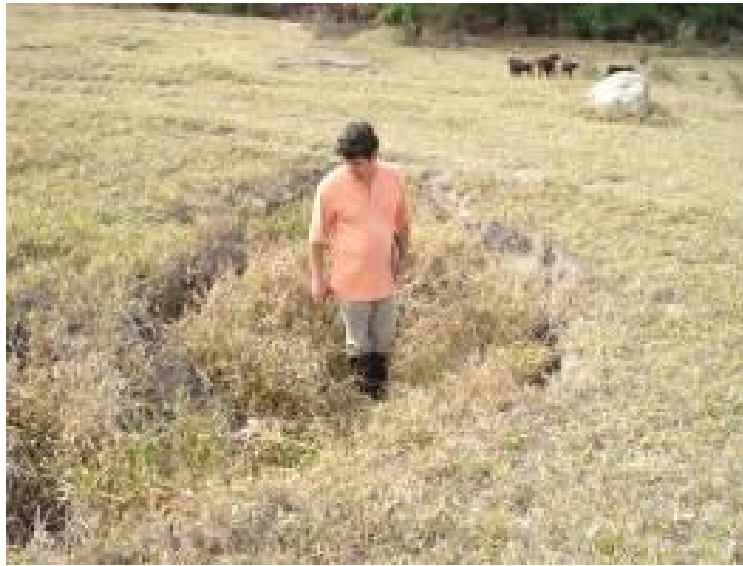
FIGURA 7.25 – Ocorrência de subsidência.  
Data: 01/06/2006.

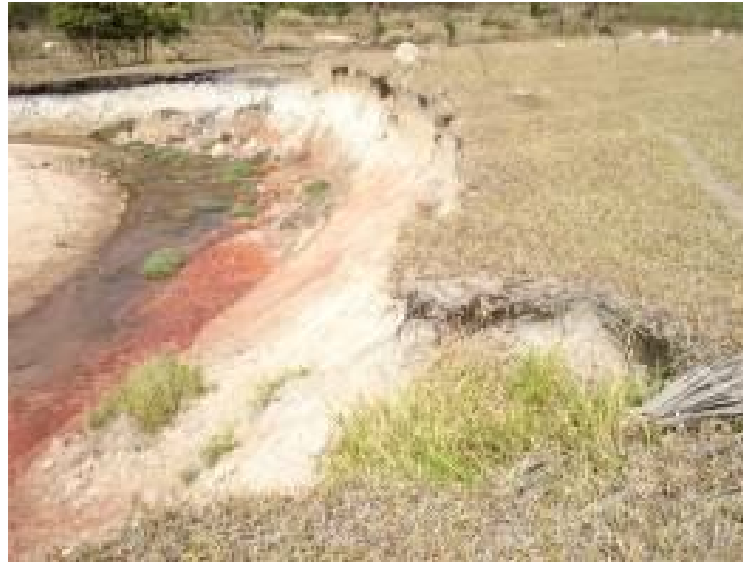
FIGURA 7.26 – Aumento lateral da voçoroca.  
Data: 22/07/2007.

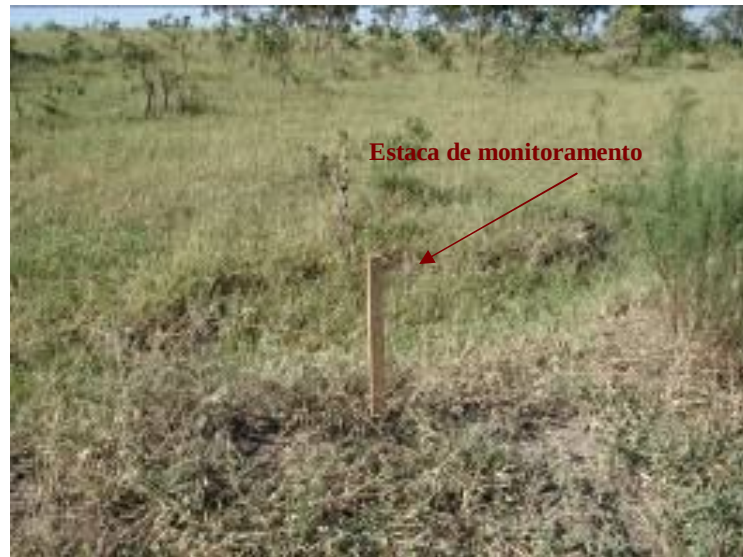
FIGURA 7.27 – Estacas de monitoramento da voçoroca.

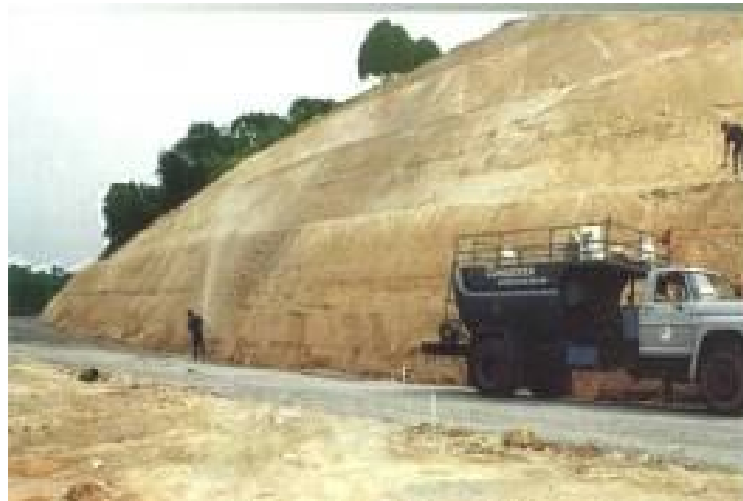
FIGURA 8.1 – Talude antes da aplicação da hidrossemeadura.  
Fonte: Conspizza Hidrossemeadura

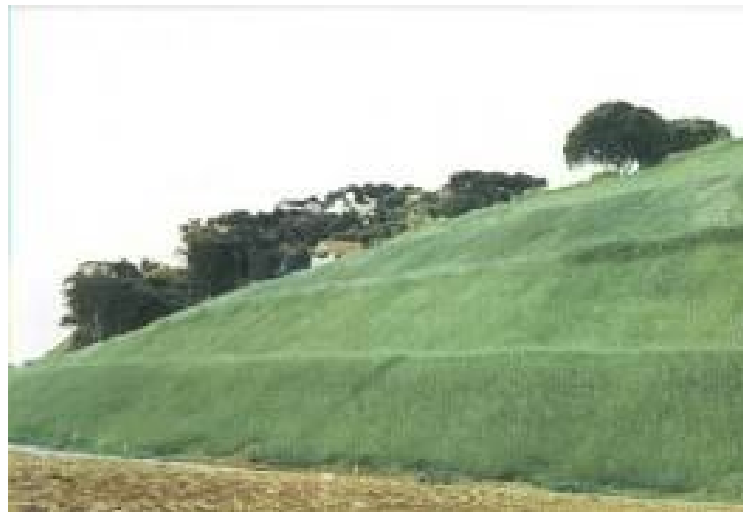
FIGURA 8.2 – Talude depois da aplicação da hidrossemeadura.  
Fonte: Conspizza Hidrossemeadura
