**UNIVERSIDADE FEDERAL DE UBERLÂNDIA  
INSTITUTO DE CIÊNCIAS HUMANAS DO PONTAL  
CURSO DE GEOGRAFIA**

**ESTUDO INTEGRADO DA PAISAGEM A PARTIR DOS  
PARÂMETROS FISIAGRÁFICOS E SOCIOECONÔMICOS DA BACIA  
HIDROGRÁFICA DO CÓRREGO BURITIZAL – MUNICÍPIO DE  
ITUIUTABA/MG**

Monografia apresentada no curso de graduação em Geografia, no Instituto de Ciências Humanas do Pontal, da Universidade Federal de Uberlândia (UFU), como requisito parcial para obtenção do título de licenciatura e bacharel em Geografia.

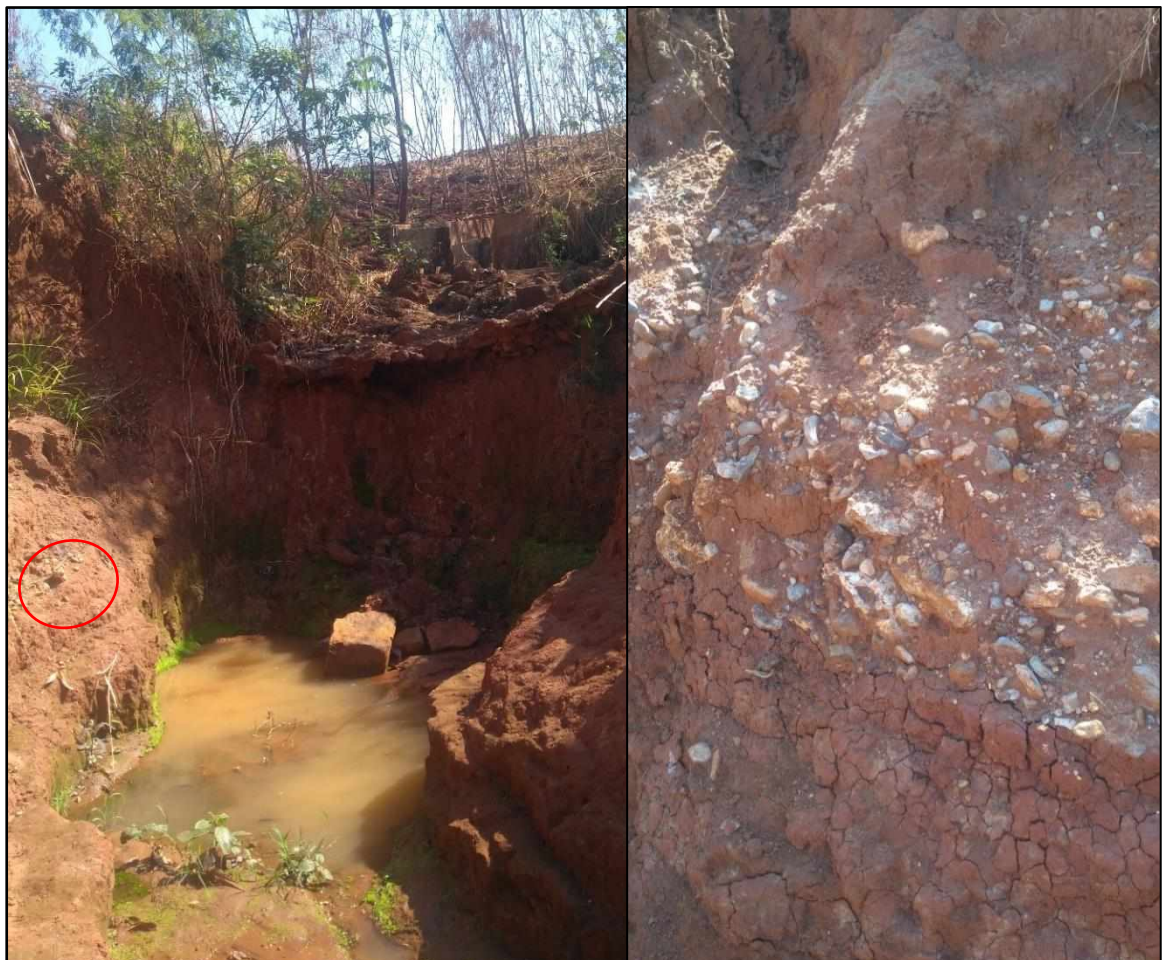
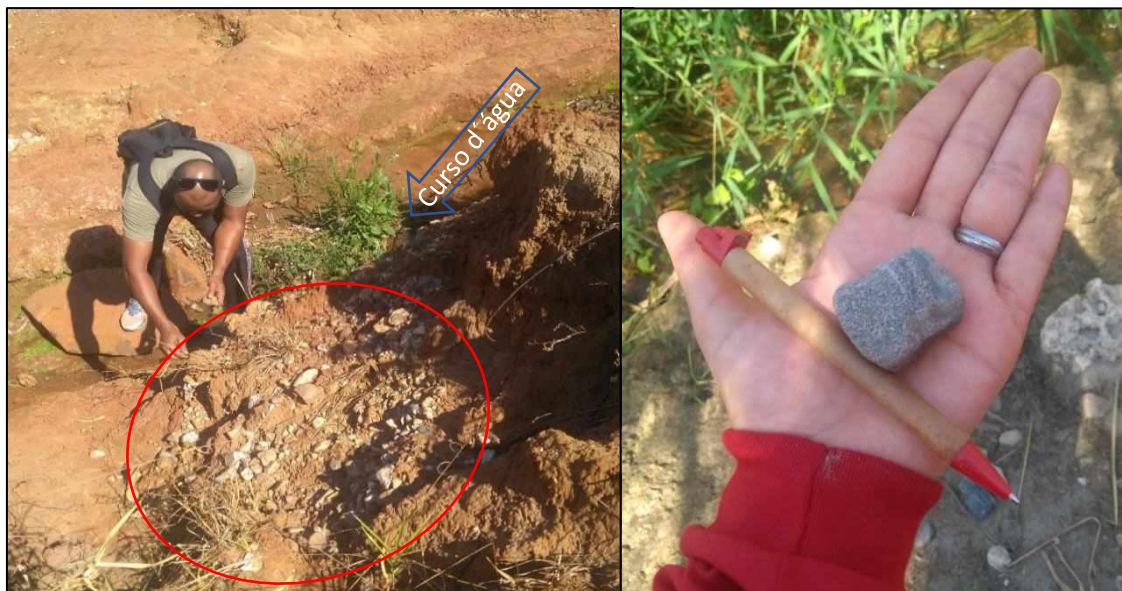
**Figura 06:** Linhas de pedras próximas a área de nascente e vertentes próximas ao curso d'água

A linha de pedra, linha de seixos, paleopavimentos ou *stone-line* são nomenclaturas atribuídas a determinados horizontes que apresentam material fragmentado em formatos ângulos, subanguloso e até mesmo arredondados de materiais resistentes a alterações químicas no interior de coberturas pedológicas de zonas intertropicais. (HIRUMA, 2007).

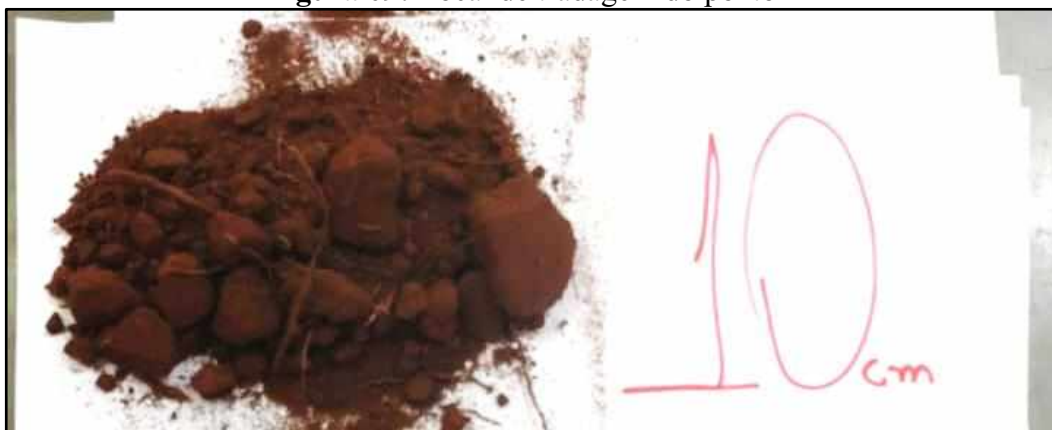
**Figura 09:** Local de tradagem do ponto 2

A tradagem do 2º ponto foi realizada a cerca de 7 metros da margem direita do Córrego Buritizal com perfuração de 10 centímetros de profundidade (Figura 09).

O comportamento arenoso acentuado desta amostra e com características de macroporos que facilitam a infiltração das águas pluviais, refletem diretamente nas áreas próximas que apresentam características erosivas pertinentes ao escoamento subsuperficial.

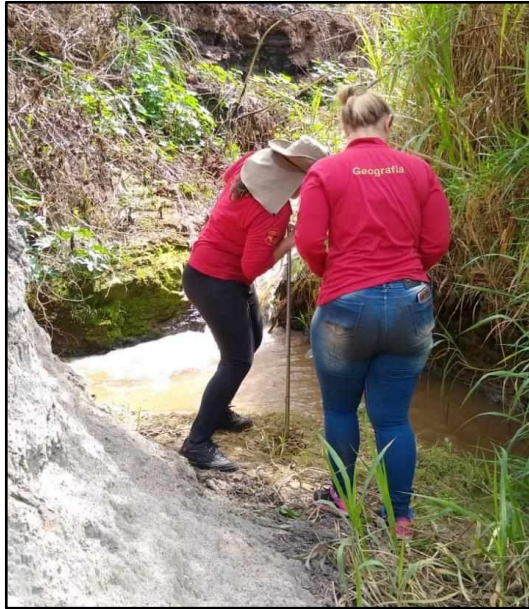
**Figura 10:** Primeira tradagem próxima ao curso d'água

No ponto 3 foram realizadas 3 coletas no leito fluvial maior, sendo a 1ª na profundidade de 10 cm (Figura 10), a 2ª a 30 cm de distância da 1ª e a 3ª no intervalo de 60 cm da primeira (Figura 11).

As amostras de 10 e 30 cm tem características semelhantes, com macroporos que permitem a infiltração da água, enquanto a amostra de 60 cm pouco porosa apresenta resistência a infiltração, assim segurando a água que a encharca.

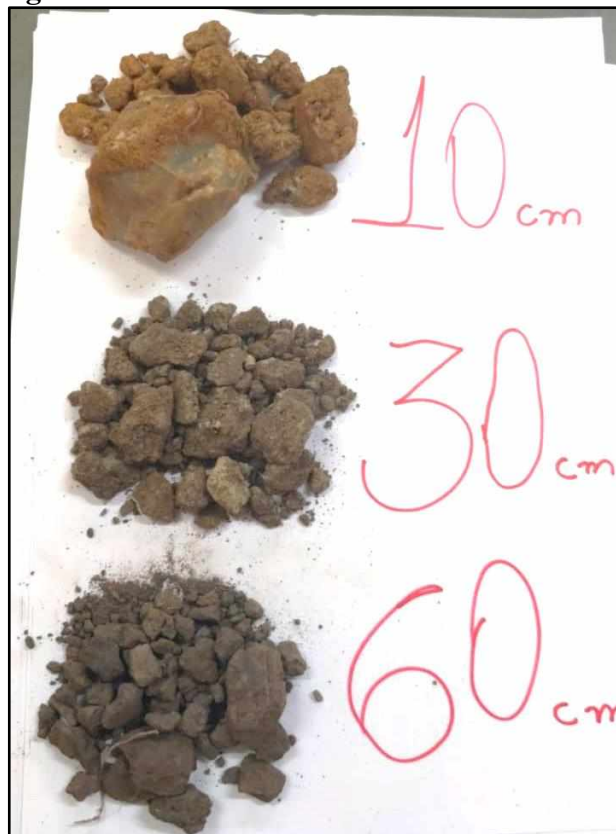
**Figura 12:** Perfilamento das 3 amostras coletadas

Estas colocadas em estrutura de perfilamento se encontram da seguinte forma (Figura 12):

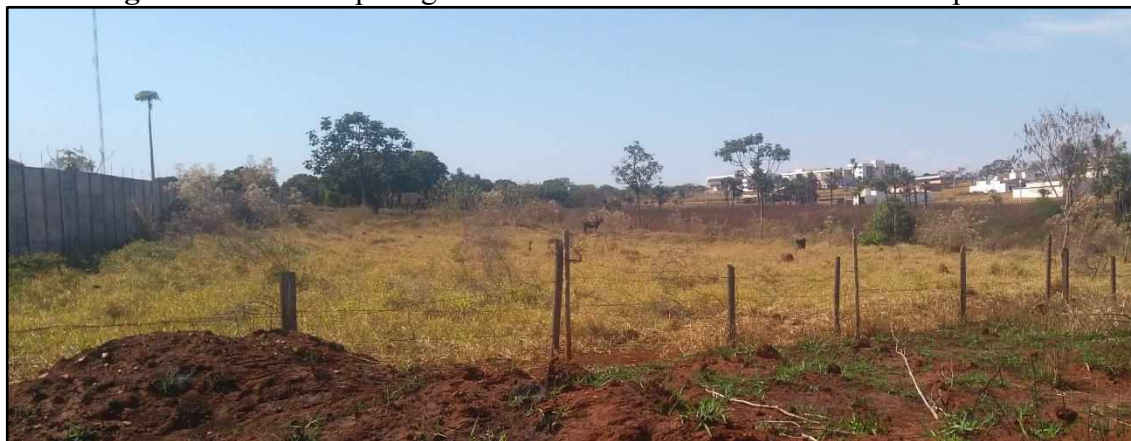
**Figura 13:** Área de pastagem onde foram retiradas as amostras do ponto 4

O último ponto de tradagem – 4, na área de alto curso da bacia, local destinado a pastagem (Figura 13) foram retiradas 2 amostras: 10 e 20 cm de profundidade (Figura 14).

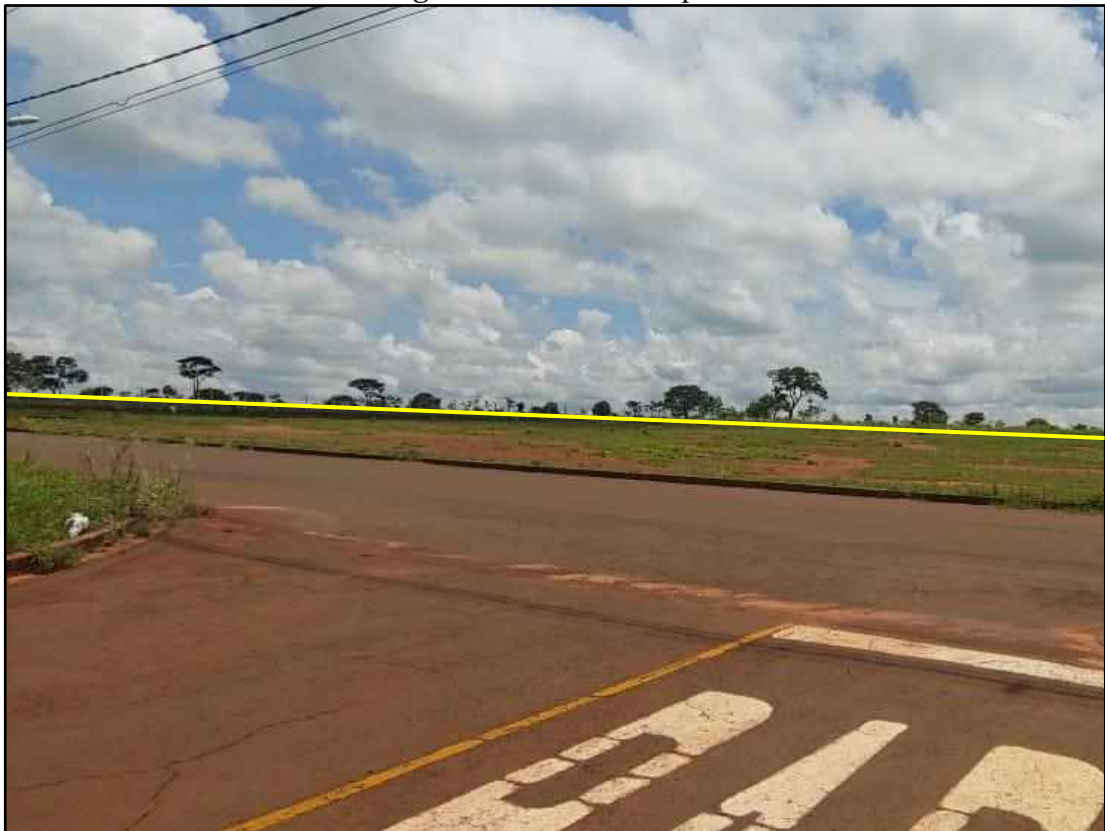
**Figura 16:** Áreas de topos

As áreas de topos amplos suaves e ondulados das colinas foram encontradas próximas aos limites da bacia, variando de ondulados/sinuosos a completamente planos (Figura 16), ou seja, com poucas elevações e facilitando o processo de ocupação e expansão urbana na bacia. Sendo assim, as águas pluviais que percorrem os canais de escoamento nesta área infiltram facilmente e por terem solos majoritariamente arenosos porosos, mas também susceptíveis ao processo erosivo.

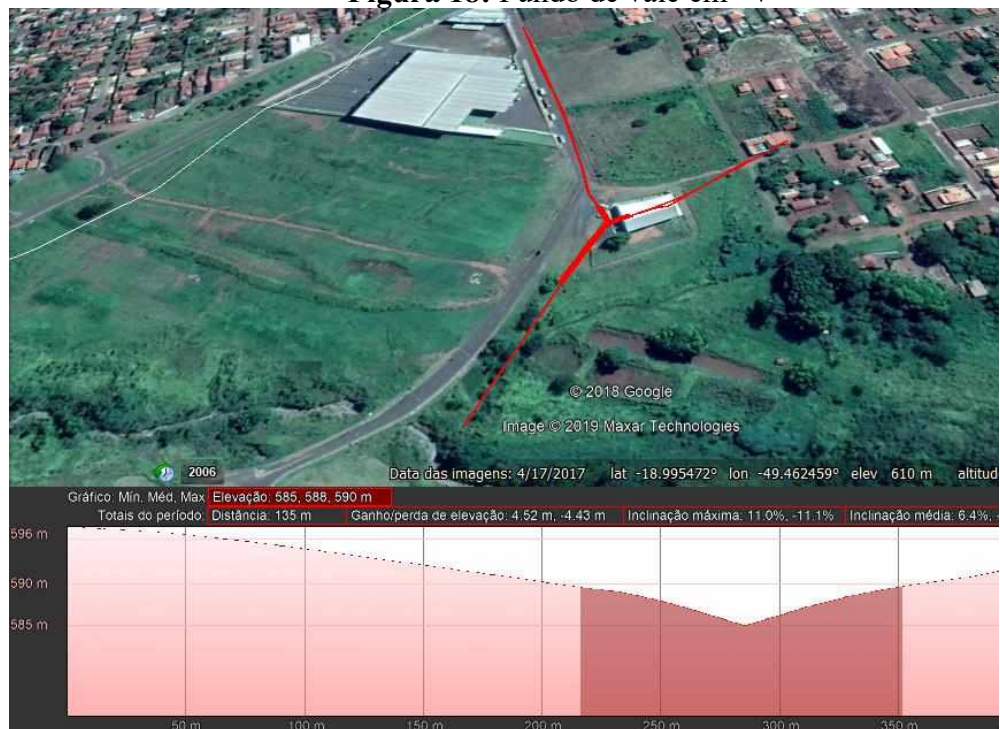
**Figura 18: Fundo de vale em “V”**

Foram também identificados os vales em formatos em “V” (figura 18), conforme explicita o autor, esses ocorrem devido o equilíbrio existente as forças de entalhamento e alargamento das vertentes e frequentemente a presença de rochas homogêneas.

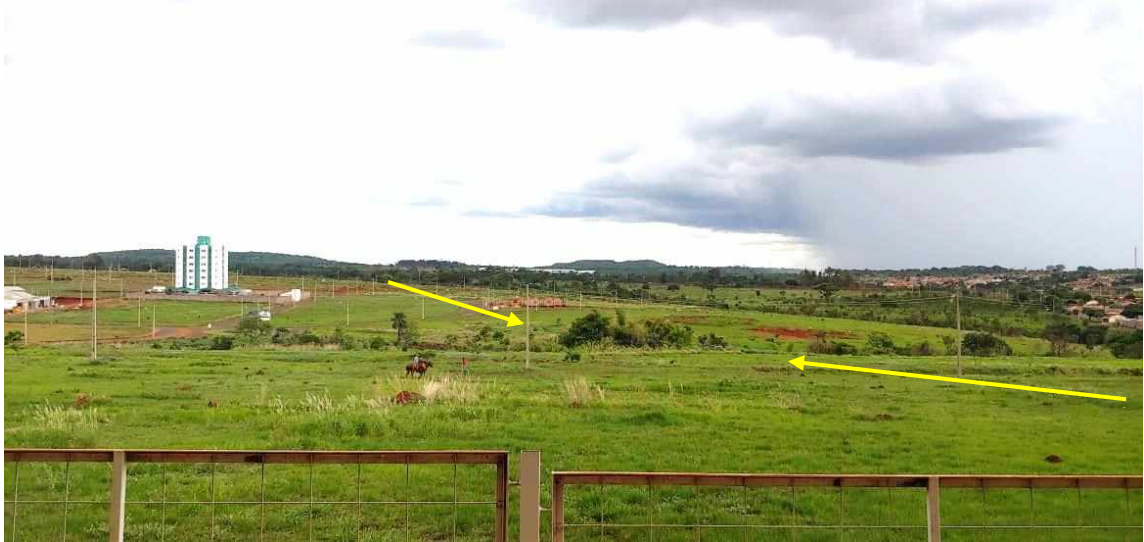
**Figura 19:** Vertentes retilíneas ao longo da bacia

Essas formas se dão a partir de uma intensidade moderada do soerguimento da crosta, o entalhamento do talvegue e da denudação, sendo assim uma relação de equilíbrio entre as forças atuantes. (CASSETI, 2005).

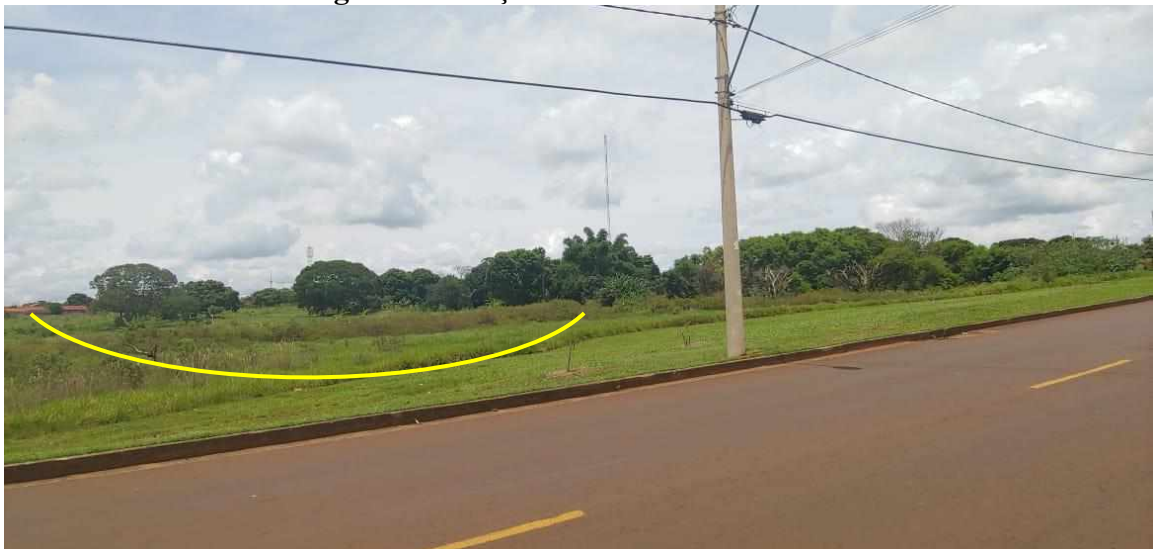
**Figura 20:** Feições das vertentes côncavas

As vertentes côncavas, segundo Casseti (2005), originam de um forte processo denudacional, fraco entalhamento do talvegue e soerguimento da crosta.

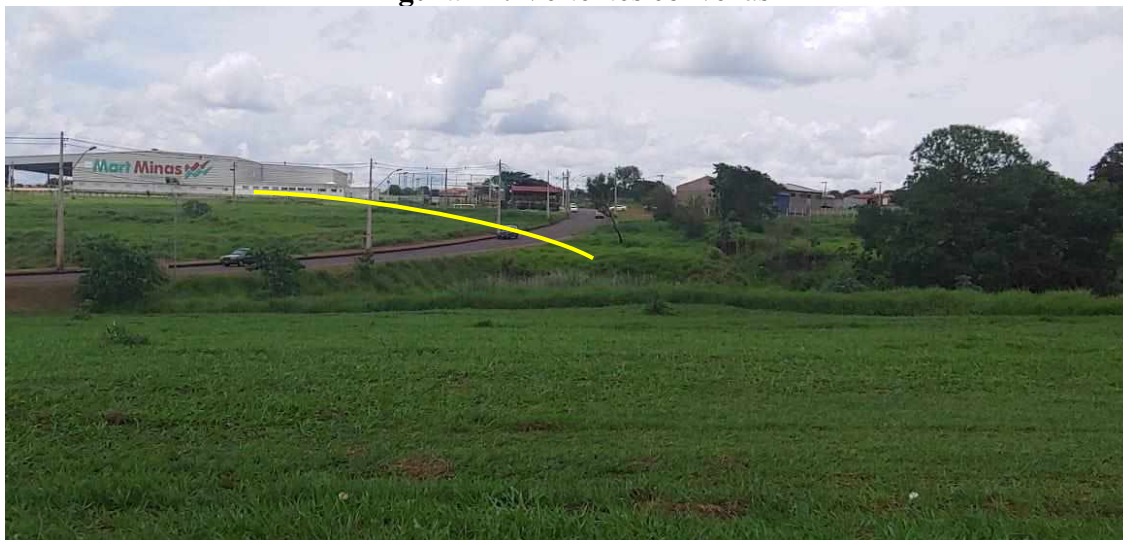
**Figura 21:** Vertentes convexas

E as vertentes de morfologia convexas (figura 21):

Explica o autor que as convexas resultam da atuação de forte intensidade do soerguimento da crosta, entalhamento do talvegue ponderado e denudação fracas.

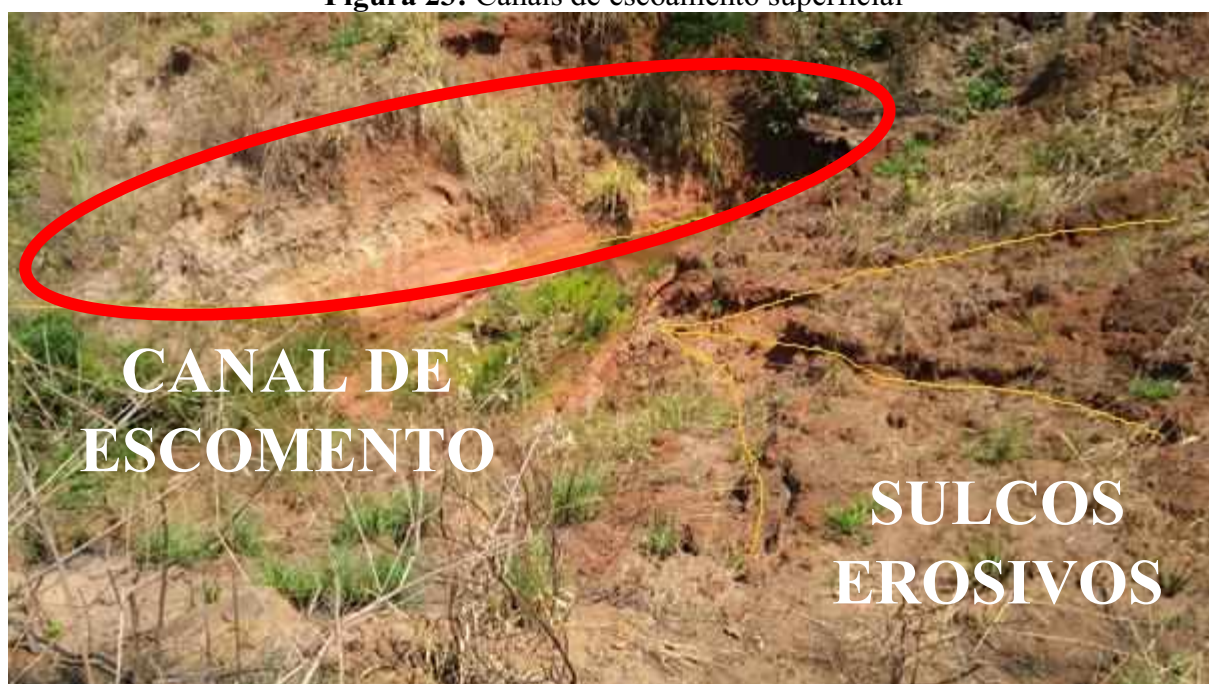
**Figura 23:** Canais de escoamento superficial

Foram também identificados durante o mapeamento da rede hidrográfica canais de escoamento superficial cercados de feições erosivas como os sulcos (Figura 23).

É perceptível a elevada situação de risco presente não apenas na paisagem como também na bacia, devido a intensidade dos processos erosivos relacionados ao alargamento de canais de escoamento, sendo assim se faz necessário averiguar as condições, tipos e estratos da vegetação, que deveriam proteger os canais.

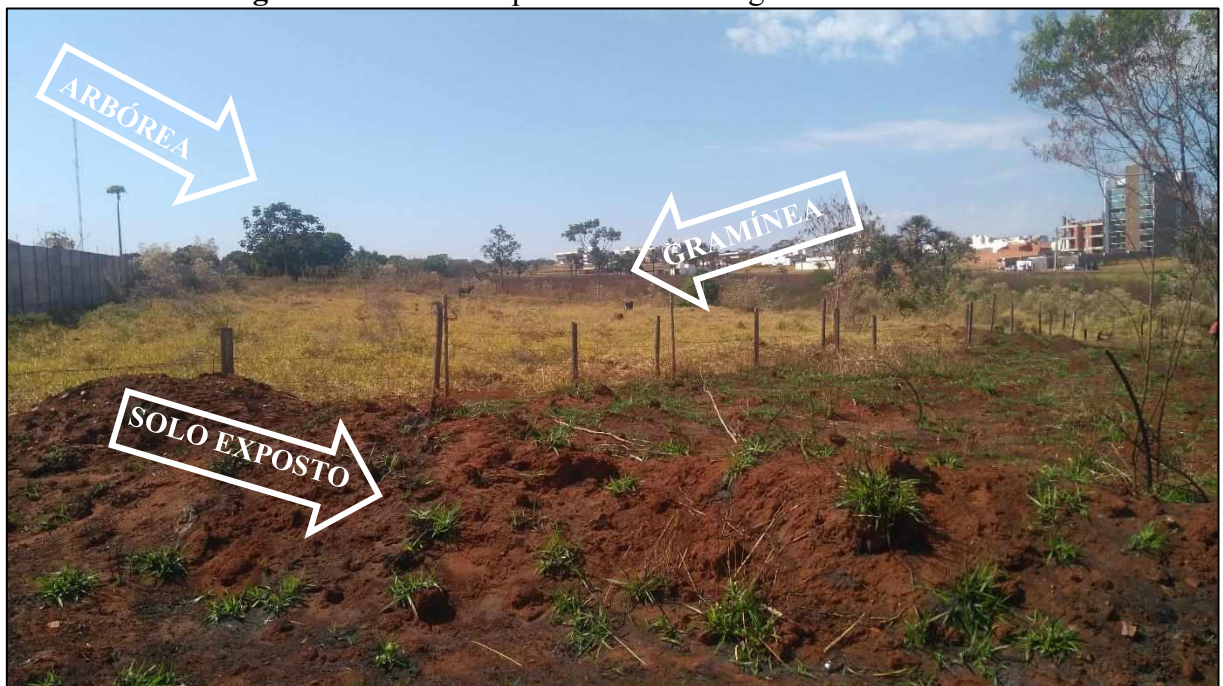
**Figura 28:** Zona com predominância de gramínea e arbórea

No alto curso, a predominância é de vegetação gramínea e arbórea, mas há também áreas com exposição de solo (Figura 28).

A grande quantidade de gramíneas se dá em virtude da área de alto curso ser utilizada principalmente para as atividades de pastagem do gado, há também algumas mangueiras na classe arbórea e locais com exposição de solo tanto por erosão causadas pelo escoamento superficial quanto pelas atividades antrópicas.

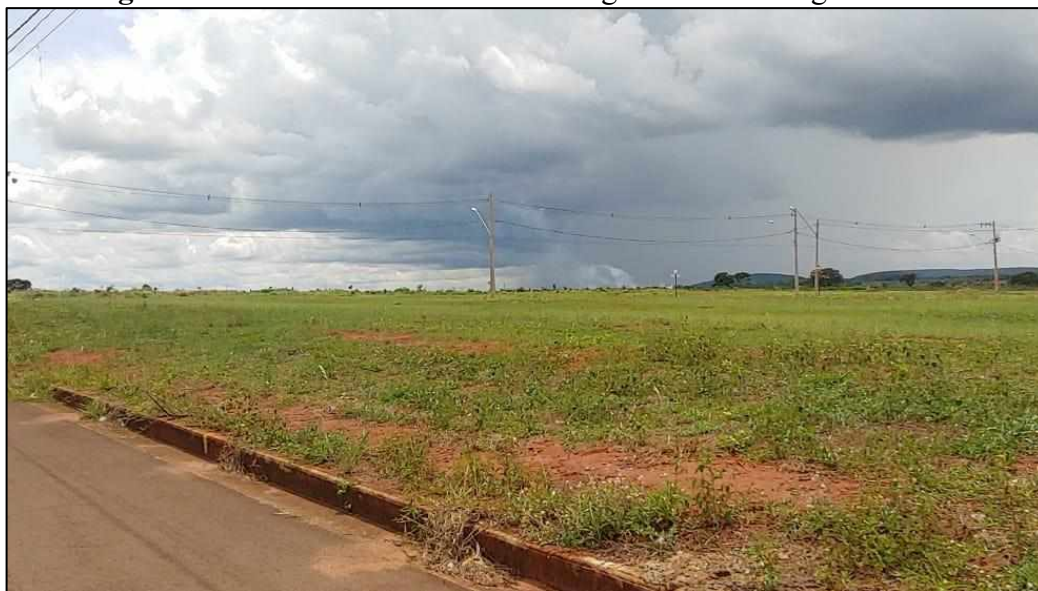
**Figura 36:** Outras áreas da Bacia Hidrográfica do Córrego Buritizal

Os 1,73 km<sup>2</sup>, apesar de representarem 46,75% do total, ou seja, aproximadamente 50%, as demais áreas são locais onde estão as vias públicas, o conjunto vegetacional da bacia e zonas de exposição do solo (Figura 36).

Apesar do número expressivo, a vegetação encontrada nessas áreas é predominantemente gramínea e poucas apresentam a mata ciliar que se deveria encontrar próxima ao curso d'água. Há também proveniente de atividades antrópicas como a impermeabilização dos solos, ocupações desordenadas, obras para loteamentos e outros o aumento do fluxo de escoamento superficial e pouca infiltração o que justifica grande parte da intensificação do processo erosivo encontrado em diversas áreas.

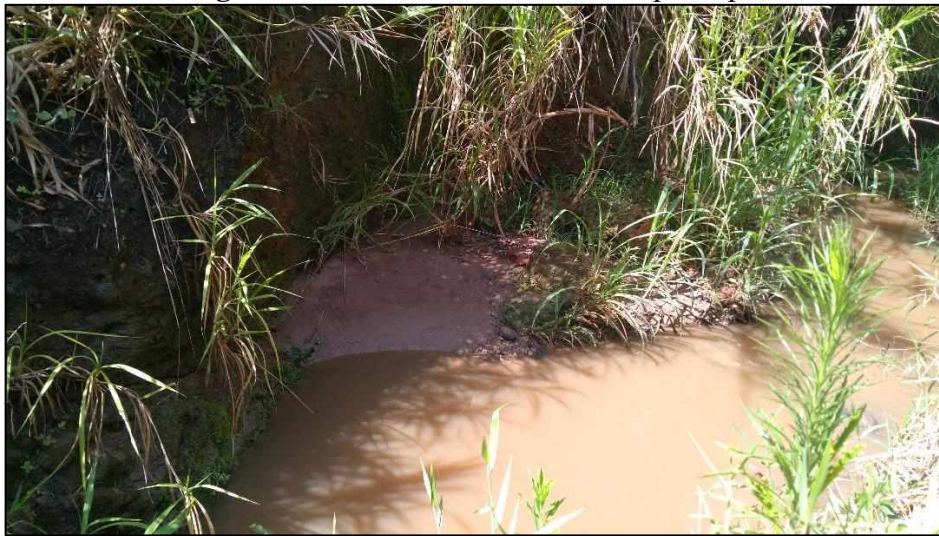
**Figura 38:** Banco de areia no curso principal

Foram encontrados no fundo de vale, no canal principal, bancos de areia (Figura 38) provenientes do depósito de sedimentos.

Tucci (2007), ressalta que a produção desses sedimentos que chegam até os rios, lagos e reservatórios são transportados pelas águas pluviais e também fortemente influenciados pelos processos erosivos hídricos e escoamentos superficiais.

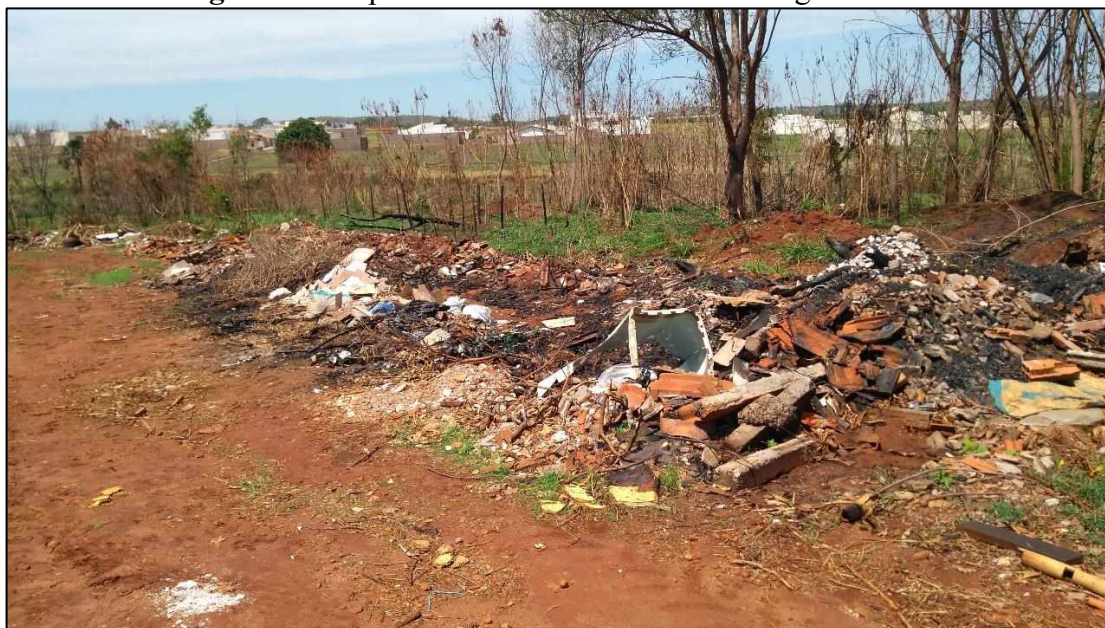
**Figura 39:** Depósito de resíduos sólidos na margem direita

Na margem direita, próximo as áreas residenciais e de pastagem foram encontrados depósitos de resíduos sólidos (Figura 39), com descarte dos mais diversos objetos, desde animais em óbito a móveis e itens domésticos.

De acordo com Sisinnio; Moreira (1996), a disposição final dos resíduos urbanos tem sido uma das grandes problemáticas do saneamento e que segue sem soluções cabíveis. Os descartes realizados em locais impróprios e que não possuem infraestrutura adequada, como nos aterros sanitários, comprometem futuramente a área sob influência destes depósitos e contribuem significativamente para a degradação ambiental, pois substâncias geradas nesses locais são carregadas pelo percolamento e escoamento das águas pluviais.

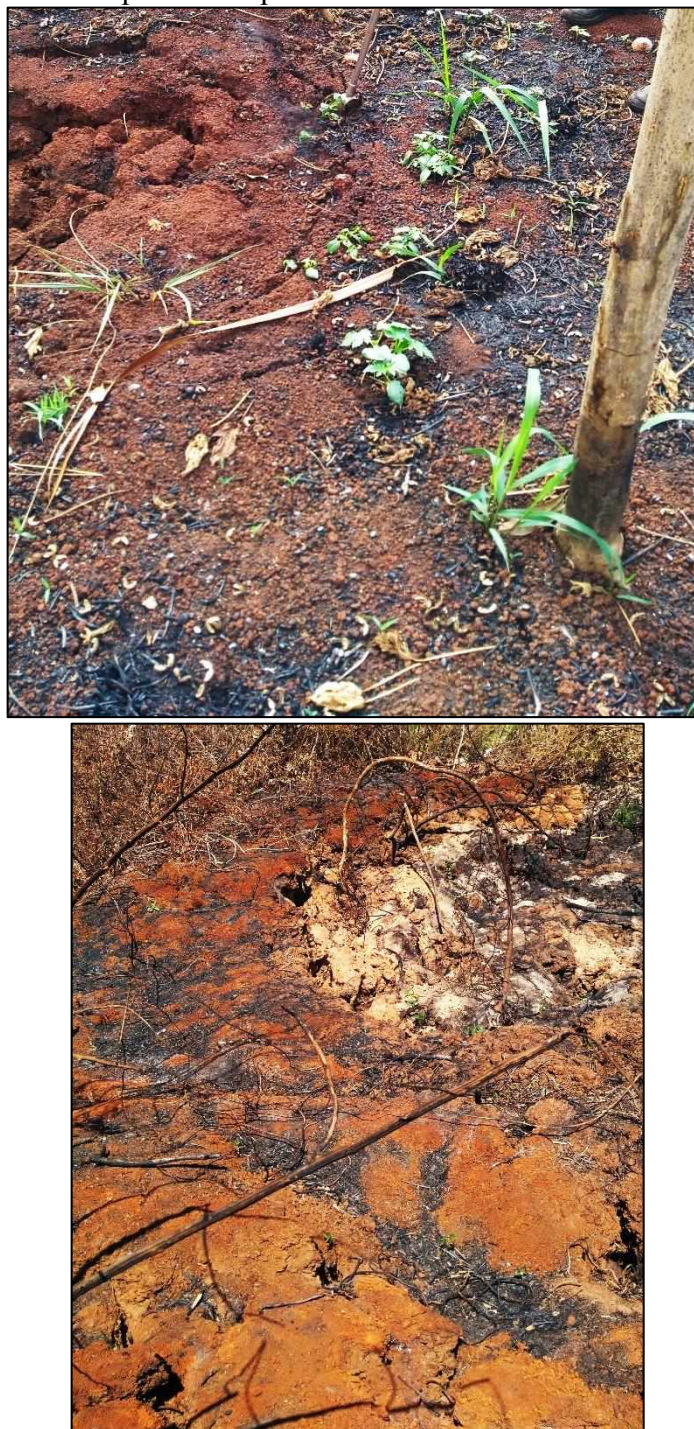
**Figura 40:** Resquícios de queimadas durante os anos de 2018 e 2019

Em ambas as margens, foram observadas ao longo de dois anos resquícios de atividades de queimadas (Figura 40), muito comum culturalmente no município.

Santos e Carneiro (2014), apontam que as queimadas, frequentemente, produzem substâncias tóxicas aos seres humanos e ao meio ambiente, sendo agravada por ter maior incidência em períodos de estiagem, onde a vegetação se encontra seca e o ar com baixa umidade.
