## **CAPÍTULO VII**

### **AVALIAÇÃO DE DESGASTE EM LABORATÓRIO**

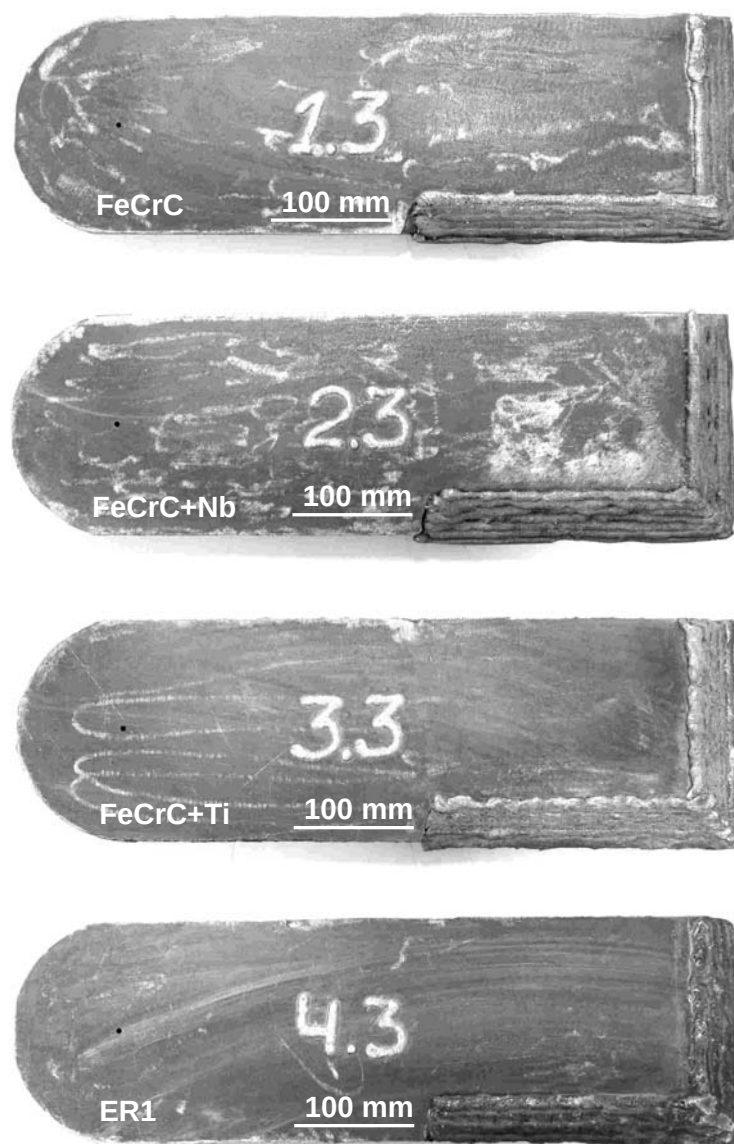
Figura 8.1 – Detalhes das facas revestidas com cada consumível (antes da montagem dos mancais).

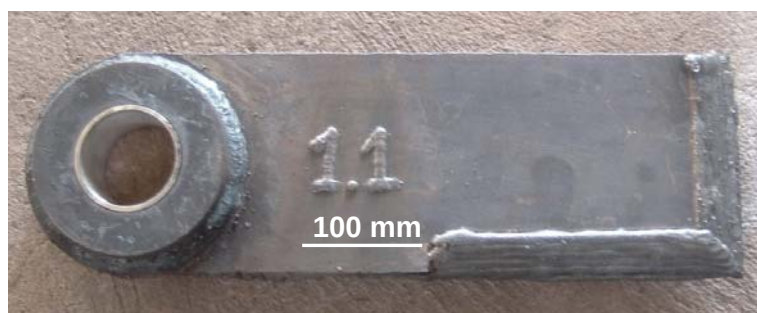
Figura 8.2 – Detalhe de uma faca após a montagem do mancal.

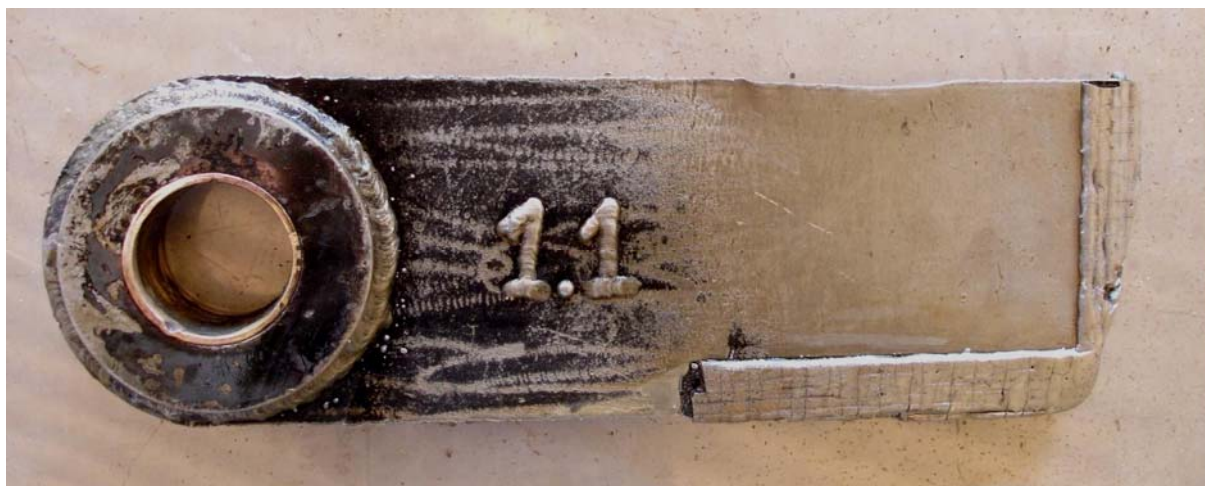
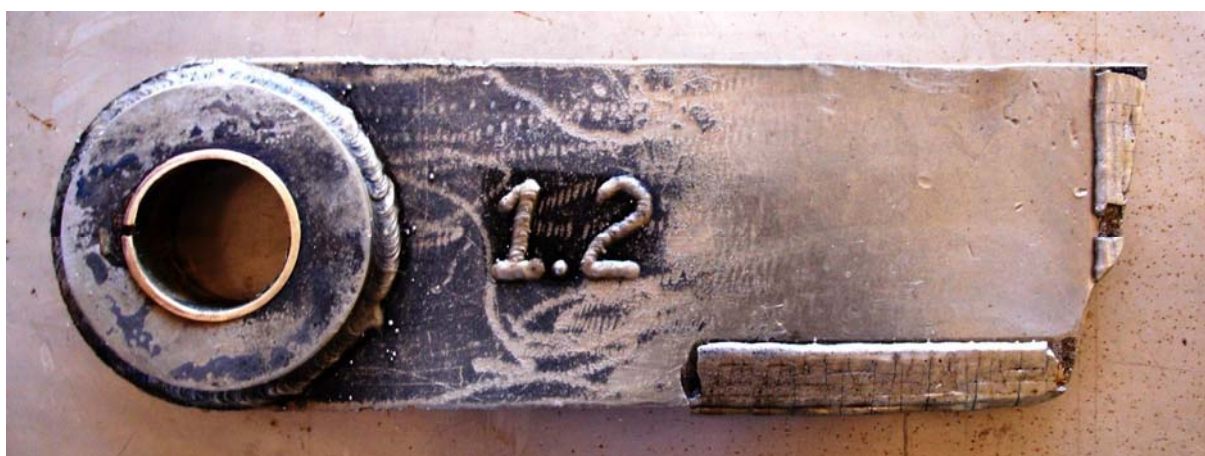
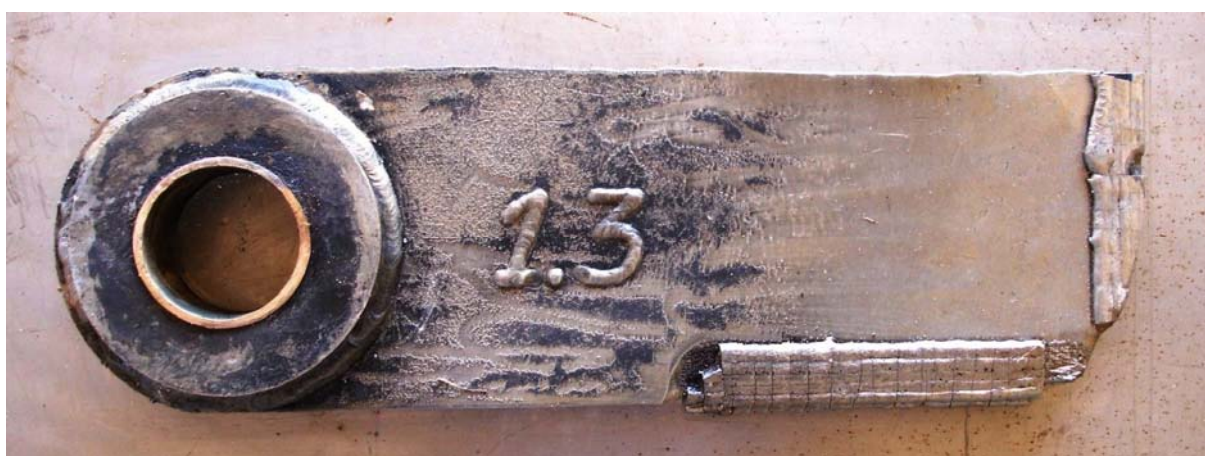
Facas revestidas com o arame tubular FeCrC

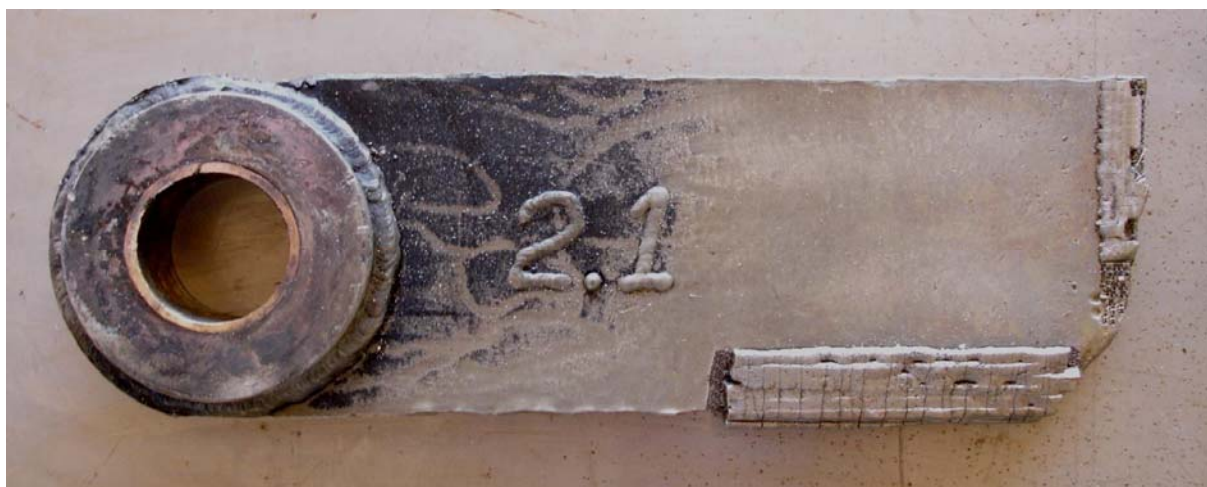
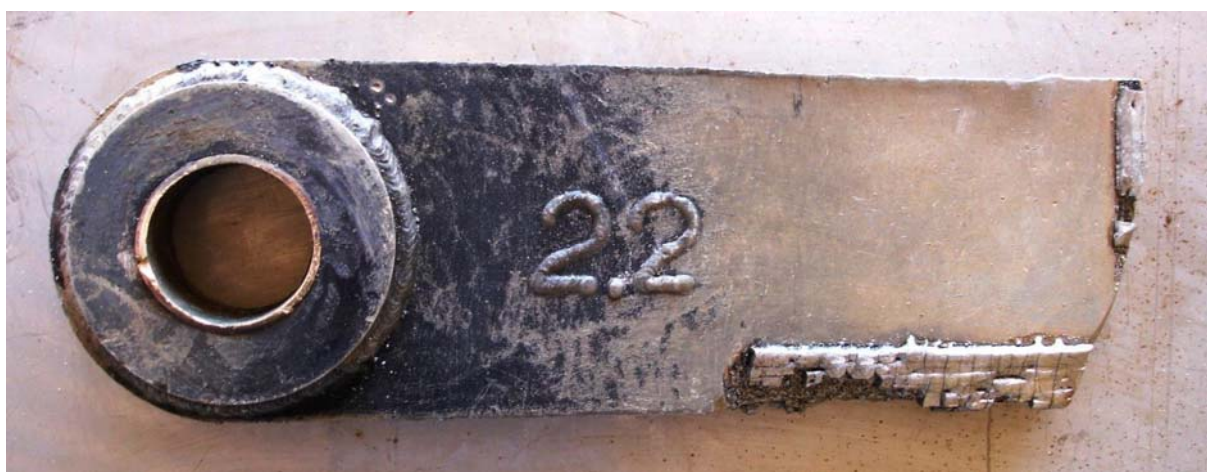
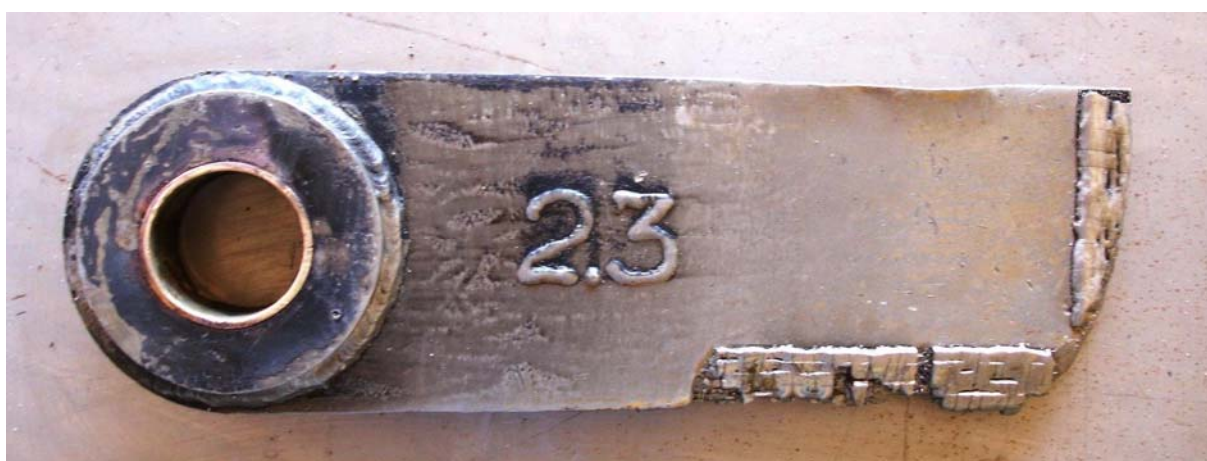
Facas revestidas com o arame tubular FeCrC+Nb

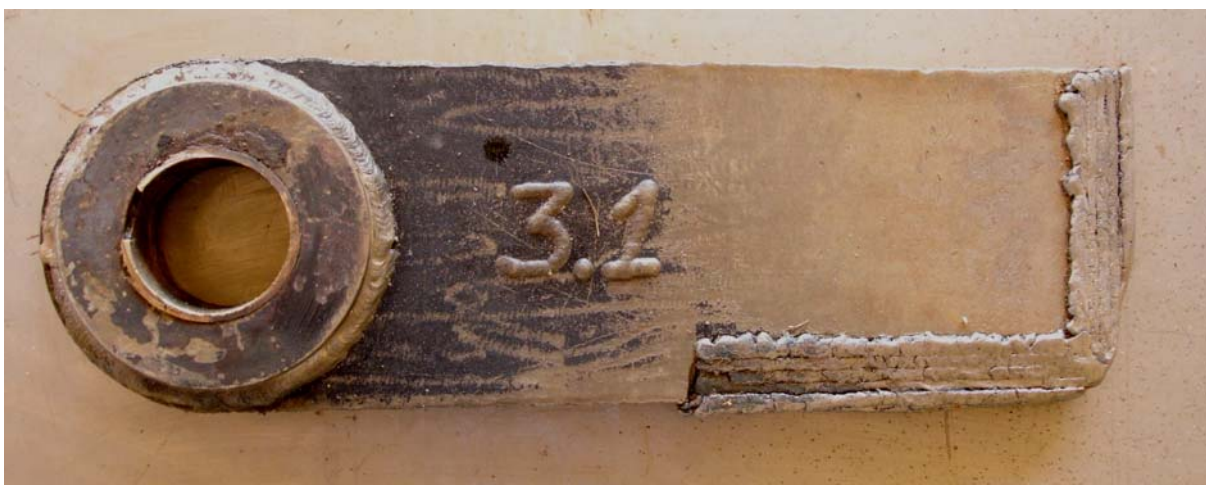
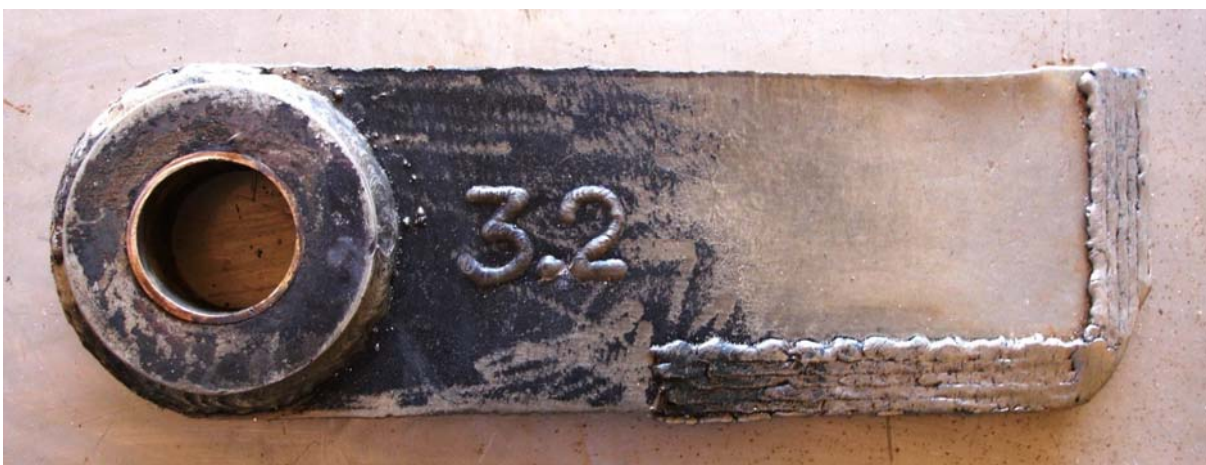
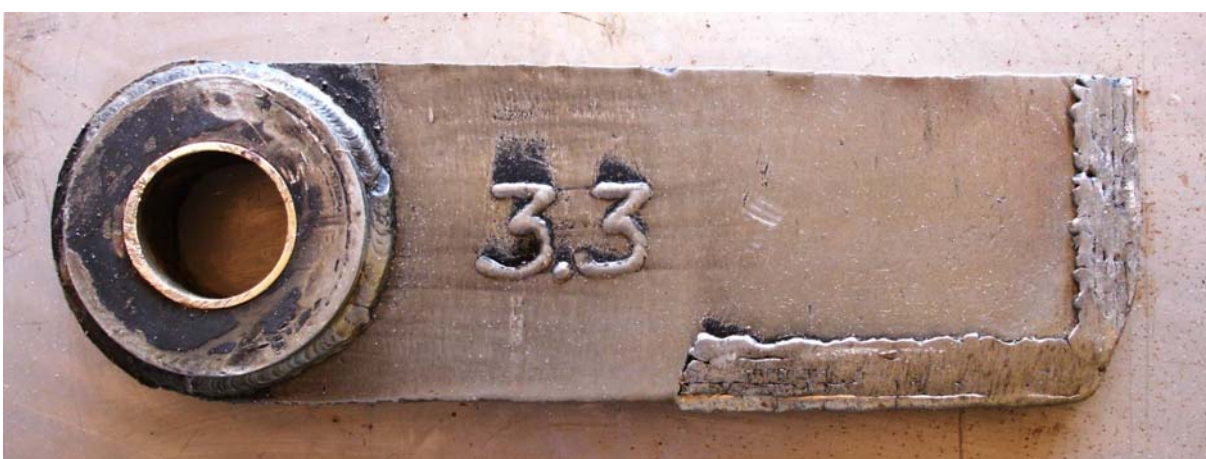
Facas revestidas com o arame tubular FeCrC+Ti

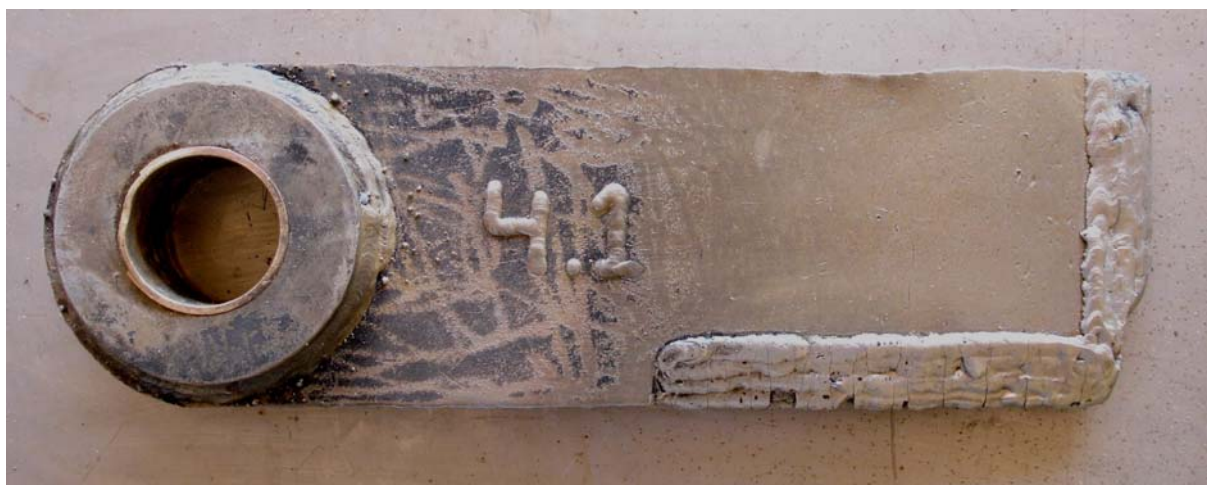
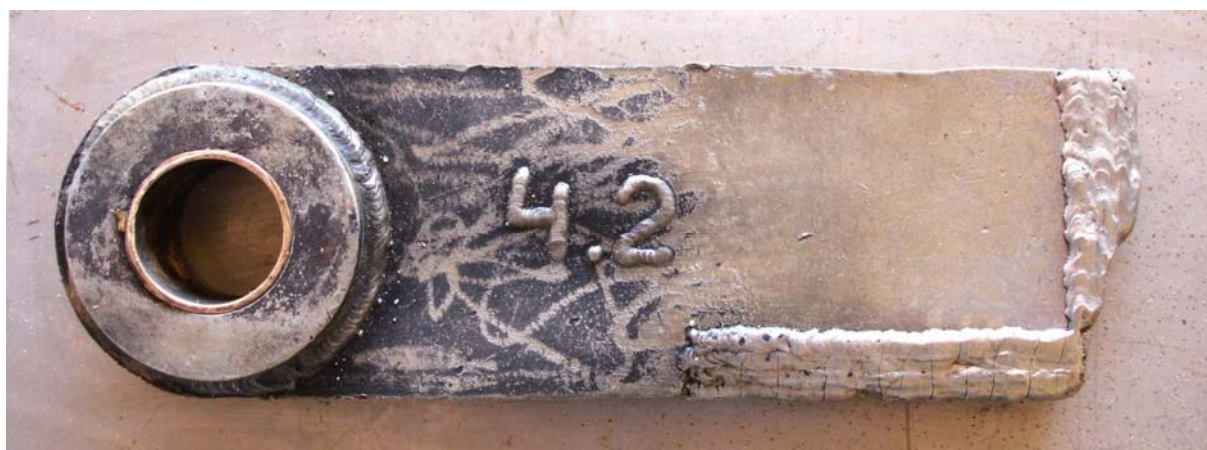
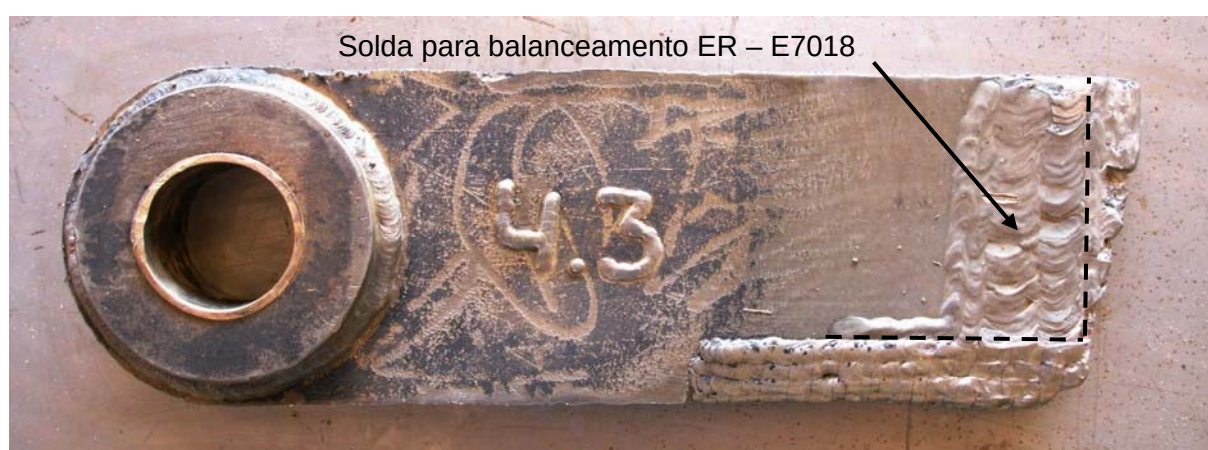
Facas revestidas com o eletrodo revestido ER1
