DIAGNÓSTICO DA SAÚDE AMBIENTAL NO ASSENTAMENTO DO GLÓRIA EM  
UBERLÂNDIA: UM RETRATO DAS OCUPAÇÕES IRREGULARES.

Trabalho de Conclusão Curso apresentado à  
Coordenação do curso de Gestão em Saúde  
Ambiental, da Universidade Federal de Uberlândia,  
para a obtenção do grau de Bacharel em Gestão em  
Saúde Ambiental.

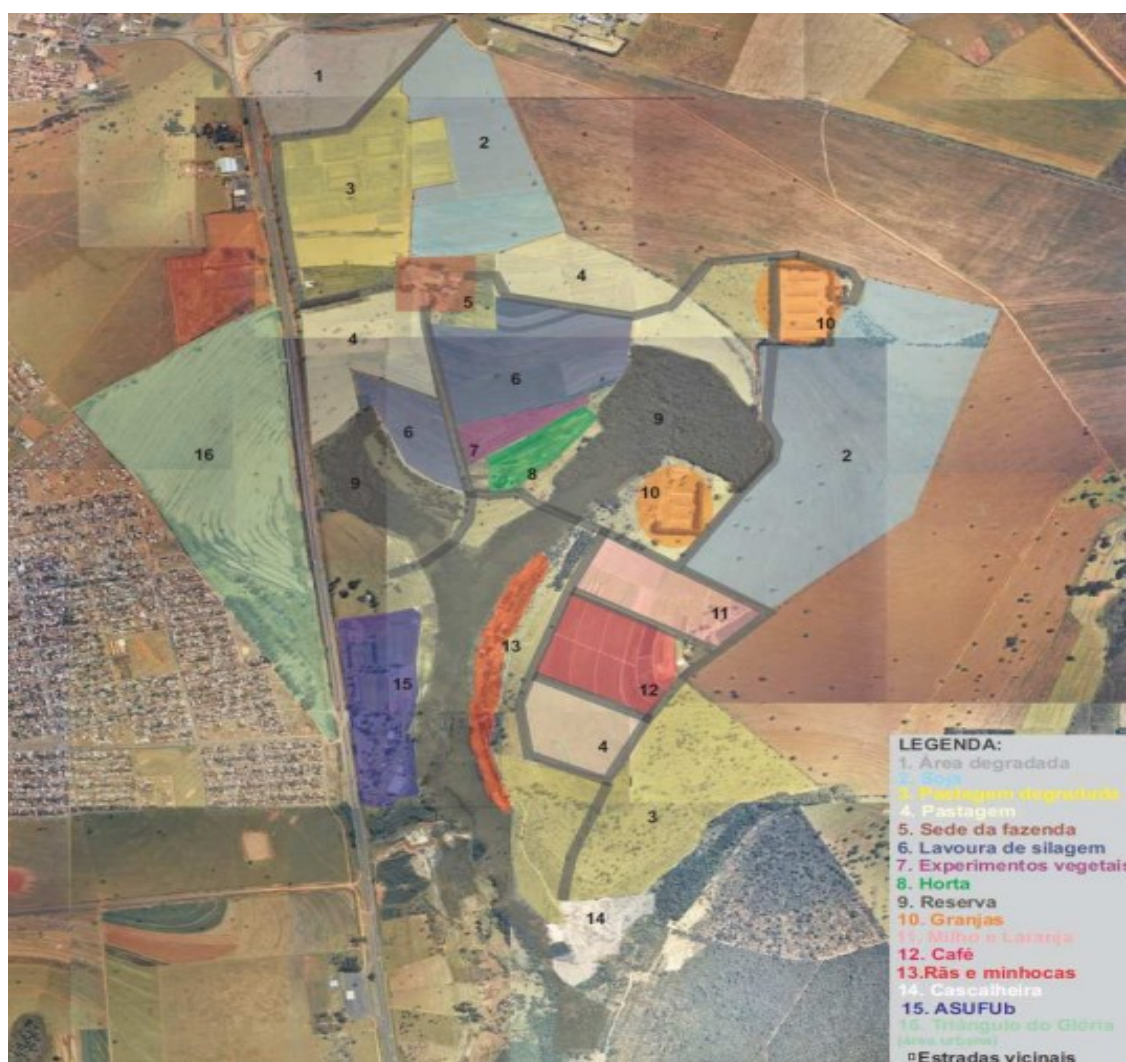
Figura 1- Mapa de uso e ocupação do solo na Fazenda do Glória

Na figura 1 pode-se perceber que o triângulo do Glória se encontra sem nenhuma finalidade, simplesmente excluído dos outros lotes. Existem quatro tipos de uso predominantemente no local, sendo a agricultura e criação animal, reserva ambiental, parque esportivos e áreas sem utilidades. Essas áreas sem utilização e localizada ao lado do bairro São Jorge onde ocorreu o descumprimento de órgão públicos em relação à função social e ambiental, com isso trouxe consequências que foi o início de ocupação de famílias sem teto (PRIETO; COLESANTI, 2012).

Pode-se identificar nessa área, a grosso modo, três subespaços: a área 1 que foi doada pela prefeitura de Uberlândia em 1973 era para ser uma área única, mas ocorreu a implantação da BR-050 separando todo o lote; ao lado esquerdo a área ficou conhecida como “triângulo” sendo inserido na malha urbana perto do Bairro São Jorge, Laranjeiras e Seringueira. A área 2 foi trocada pela área pertencente ao Parque de Exposição do Camaru. A área 3 pertence a FAEPU desde 1979, possui uma área de 279 hectares 14 acres 27 m<sup>2</sup> (PRIETO; COLESANTI, 2012).

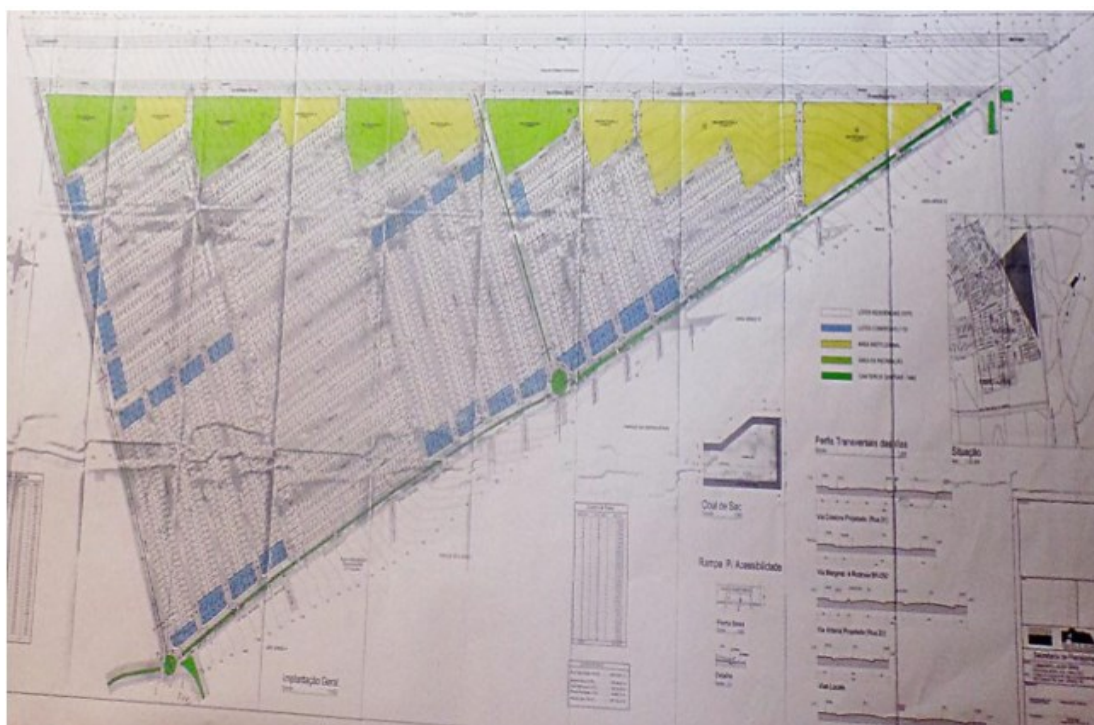
Figura 2- Planta de Projeto do Jardim Glória

Nessa planta da figura 2, é possível visualizar que foi pensado todo um planejamento urbanístico na área, onde podemos destacar que os espaços em amarelo e referente às áreas institucionais tais como as áreas verdes, de lazer e equipamentos públicos. As áreas azuis, por sua vez, seriam destinadas para lotes comerciais, e as áreas verdes seriam utilizadas como espaços de recreação, além de canteiros centrais nas vias de circulação. Por fim, houve o planejamento de que as áreas institucionais corresponderiam a 17% da área total de cada lote.

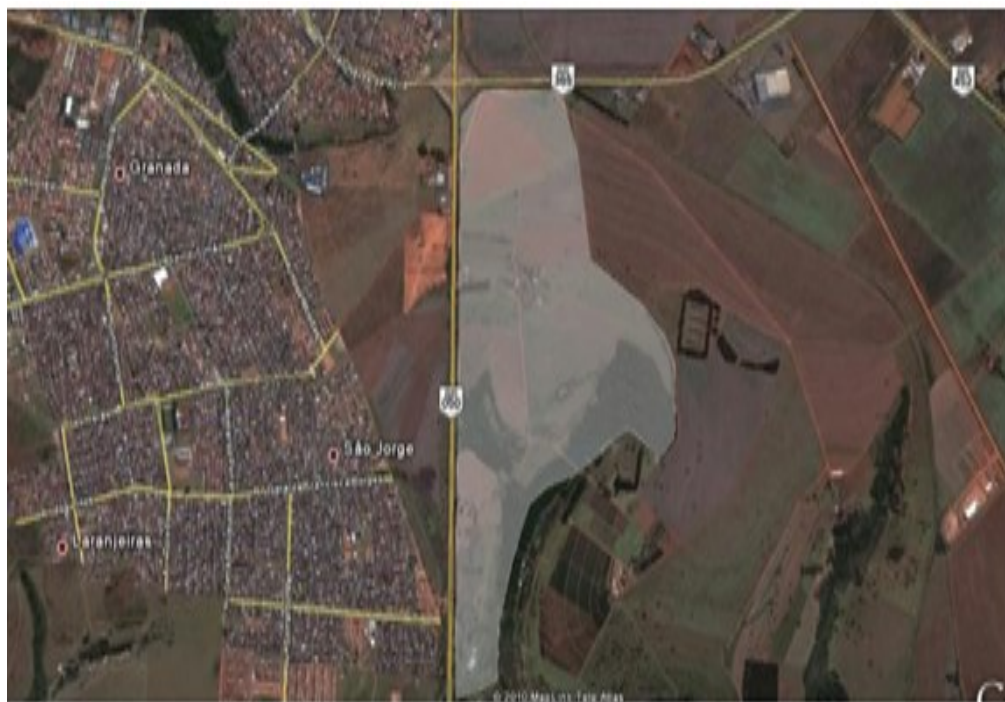
Figura 5- Contraste da área do assentamento e do campus Glória

Na figura 5 observa-se que do lado direito se encontra a área destinada à construção do campus Glória, e do lado esquerdo apresenta a área do Glória que foi invadida, podemos visualizar que o conhecido “triângulo do Glória” se localiza ao lado do bairro São Jorge onde se caracteriza por moradores de baixa renda.

No começo da ocupação ocorreu um crescimento populacional muito rápido na área, e na figura 5 é possível se ter uma dimensão de como era a área antecedente a ocupação e, além disso, e ter uma dimensão da área desocupada com o campus Glória.

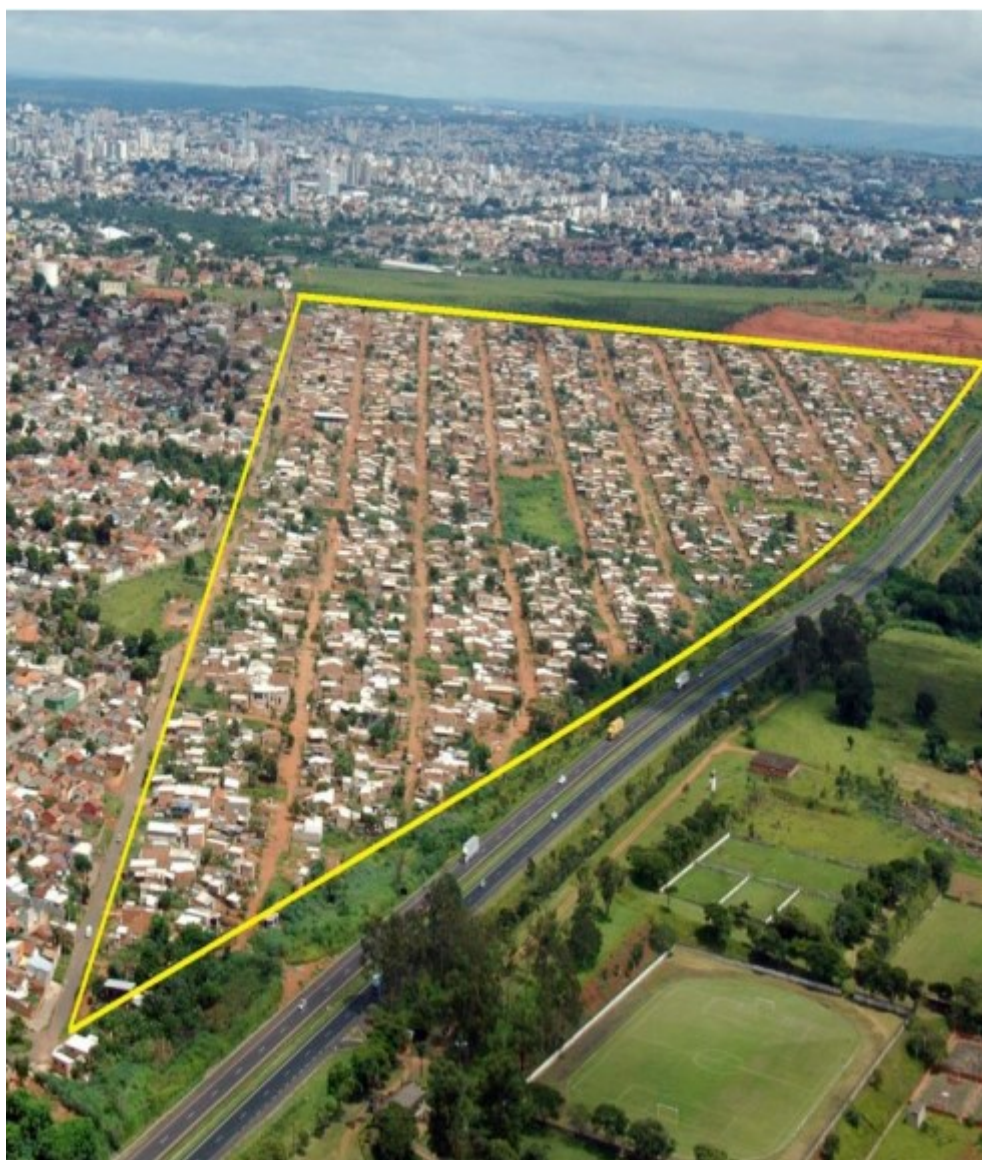
Figura 6- Visão panorâmica do assentamento do Glória

Na imagem acima constata-se que os lotes são bem delimitados, e Machado (2014) cita que todo o traçado da ocupação do Glória urbano e topográfico foi criado por Elisson Pietro, sendo todo esquadrihado, tamanho regular dos lotes, arruamento, áreas de preservação ambiental, igrejas e locais de comércio, pode concluir que o movimento de ocupação foi bem organizado e planejado. Essa estrutura, entretanto, é muito semelhante à planta do Jardim do Glória, elaborado pela Secretaria Municipal de Planejamento Urbano apresentado anteriormente (Figura 2). Conforme apontamos anteriormente, a referida Secretaria, já possuía em 2009 o planejamento do Jardim Glória, que seria objeto do Programa Minha Casa Minha Vida.

Na imagem representada na figura 6, é possível visualizar o início da ocupação e se ter uma dimensão da proporção de moradores que ocupam essa área atualmente.

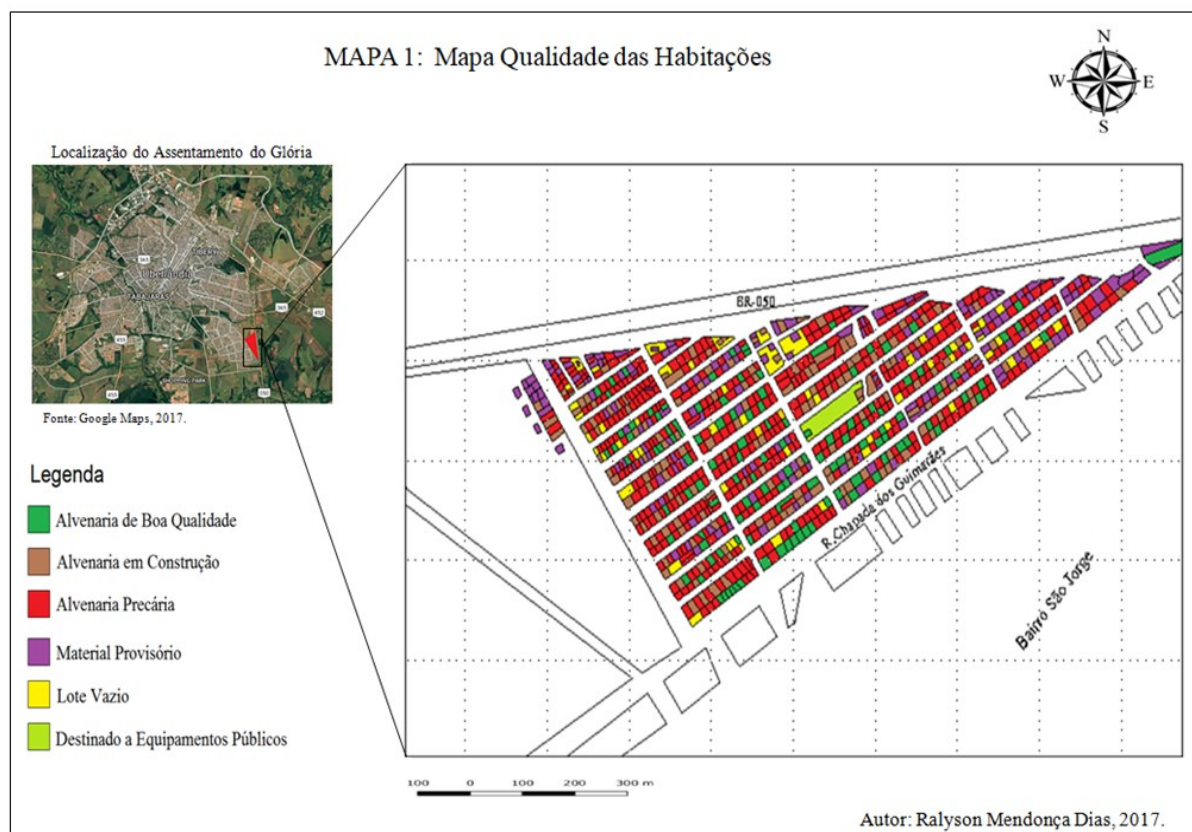
Através de observações sistemáticas pode-se obter os seguintes resultados no mapa 1 podemos visualizar que o terreno e as ruas apresentam uma estrutura urbanística planejada, onde os lotes estão espalhados de uma forma ordenada, estudos demonstram que a qualidade das habitações é um fator que implica na saúde da população.

Por meio do referido mapa pode-se constatar que predomina as habitações de alvenaria precária, em praticamente todo o loteamento, enquanto que as moradias de melhor padrão concentram-se na parte central do mapa e no decorrer da Rua Chapada dos Guimarães. As moradias feitas com material provisório, tais como lonas, madeira, se concentram na parte do lado da BR-050, do lado fora do perímetro do Glória e no final do lado direito do triângulo.

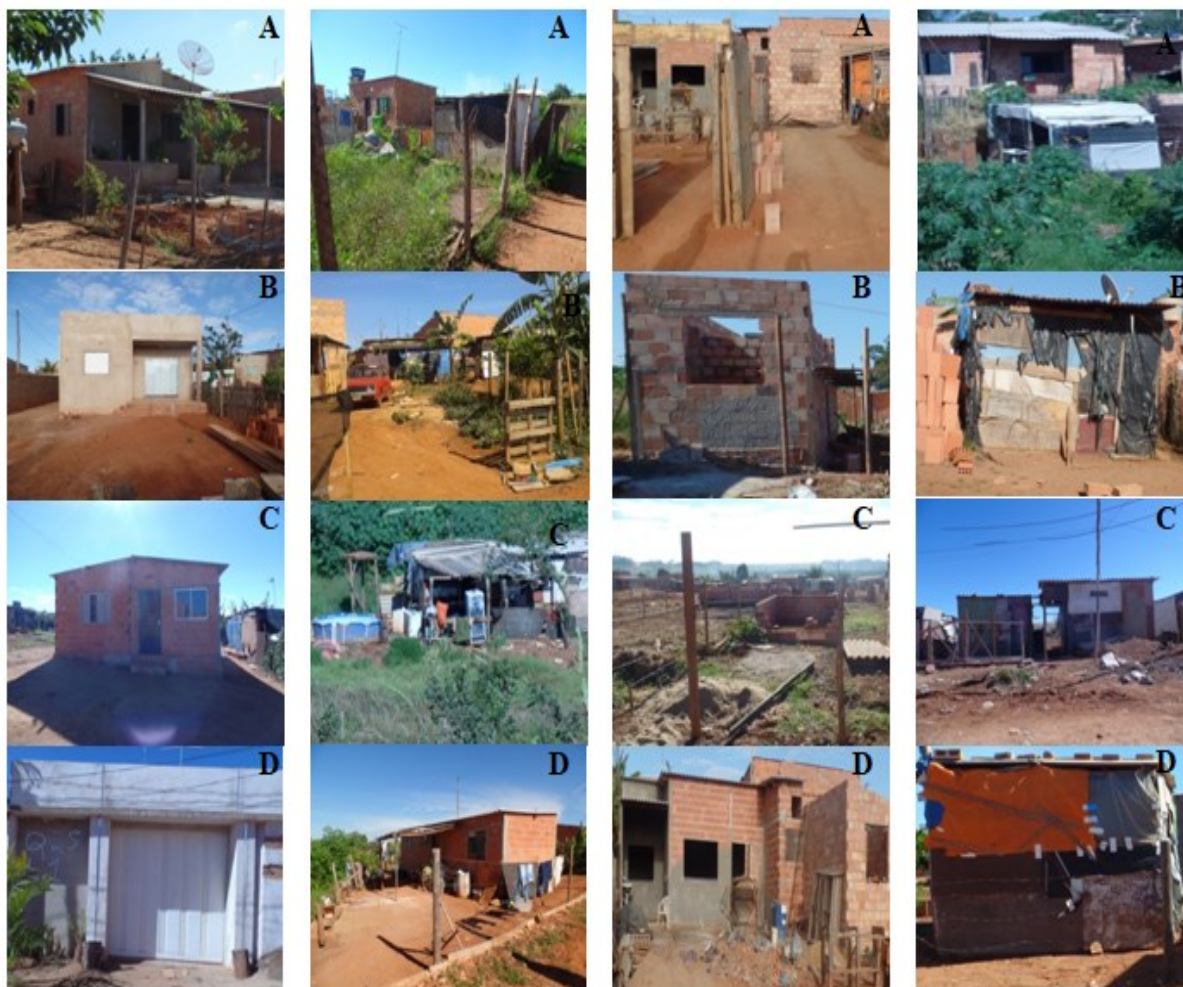
As habitações de alvenarias de boa qualidade foram classificadas como podemos ver na foto A, como aquelas que possuem uma área de lazer e antenas de televisão, na B pode-se caracterizar que essas habitações possui vidros blindados que propicia boa entrada de luz solar dentro da casa, já na foto C, desse grupo, pode-se visualizar que essa moradia possui mais de uma janela, proporcionando ao ambiente maior entrada de ar e luz solar. Além disso, na foto D, pode-se visualizar que algumas moradias dessa categoria possuem muros propiciando aos donos da casa maior segurança, e tem um espaço ampliado de cômodos.

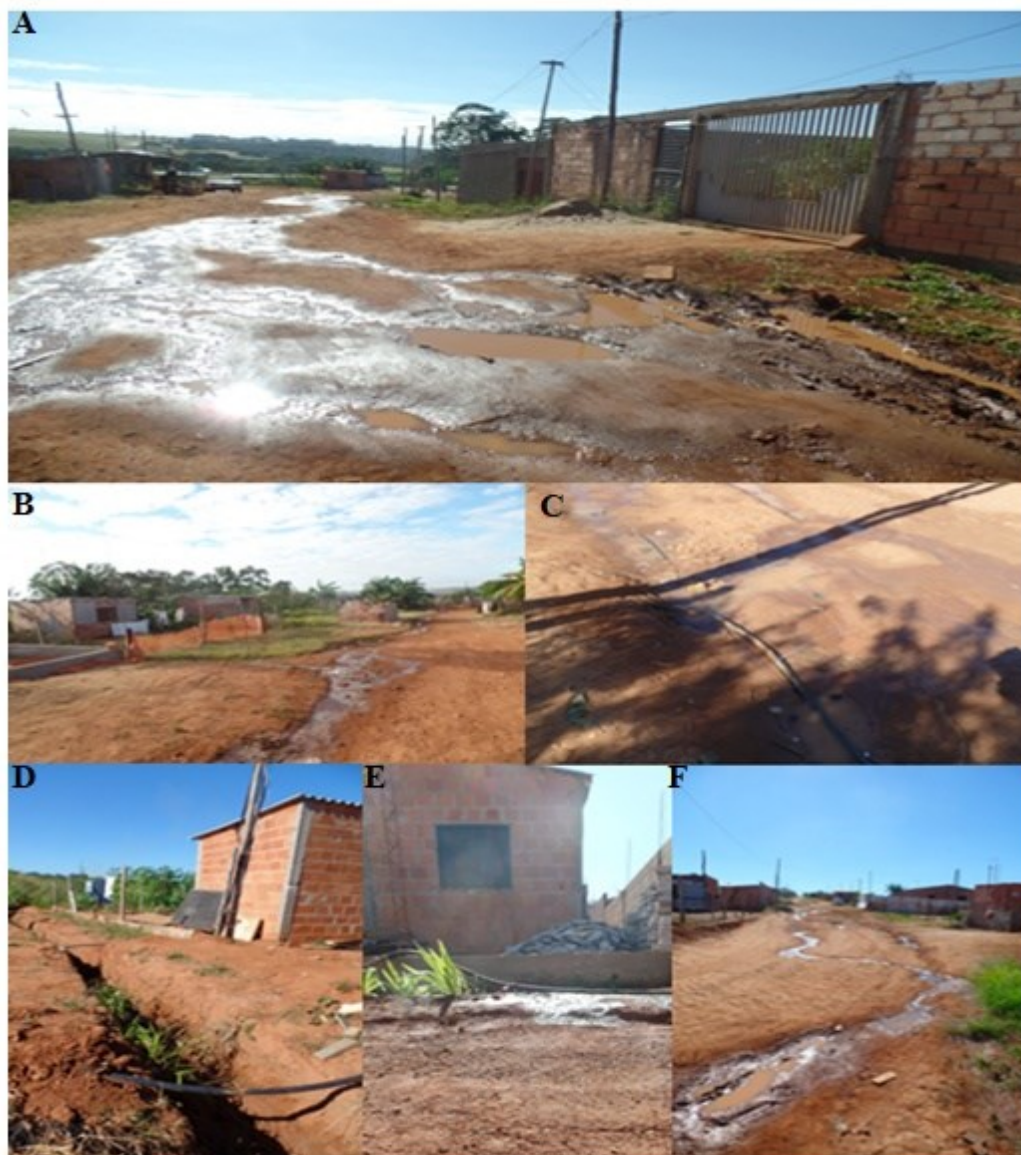
Mosaico 4- Vazamentos de água potável no Assentamento do Glória

Podemos observar no mosaico 4, na foto A e F a quantidade de água que é desperdiçada no local essa água escorre livremente pelo assentamento, na foto B podemos perceber que em algumas partes dos lotes os moradores produzem pequenas valas para o escoamento dessa água. Nas fotos C, D, F podemos ter uma dimensão das mangueiras que são utilizadas para distribuir água potável para os moradores, na foto E apresenta o que ocorre frequentemente no assentamento que são os vazamentos de água.

Essa drenagem ocorre de forma precária onde há constantes vazamentos resultados pelo fato dessas mangueiras serem fracas e romperem facilmente, sendo um desperdício de

Os moradores do local sabem que a qualidade das mangueiras são fracas mais não tem consciência da preservação desse recurso hídrico, e no mosaico 4 é possível perceber que esse pequeno ponto de vazamento vai fluindo por todas as ruas, gerando outro problema que está atrelado nesse ponto de vazamento, que são os pontos residuais de esgoto, pois parte do esgoto que vaza entra em contato com os pontos de vazamentos de água, espalhando-se livremente pelo arruamento e perto das casas. Logo abaixo é possível ver no mosaico 5, o esgoto escoando a céu aberto em contato com a água potável.

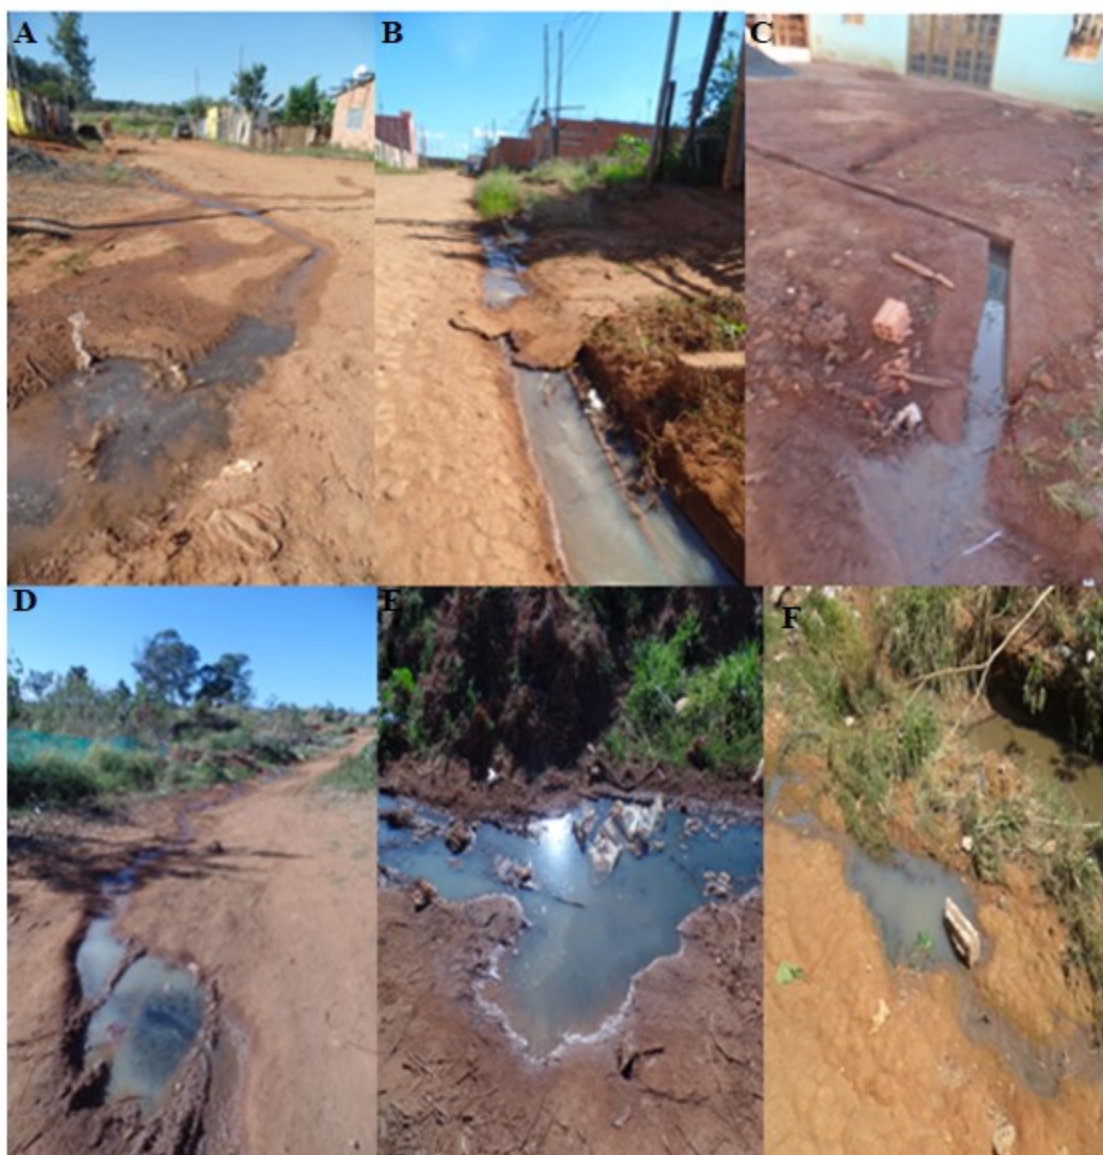
Mosaico 5- Pontos Residuais de Esgoto

Podemos observar no mosaico 5, na foto A que alguns pontos residuais de esgoto está ligado pelo lançamento de resíduos de comida e lançamento de águas sujas na área do assentamento, isso é resultado das moradias que não possuem caixa de gordura. Na foto B pode-se ter a proporção do esgoto juntos com resíduos domésticos escorrendo frente às habitações, e alguns moradores incrementam técnicas para amenizar que esse esgoto venha até suas casas. Na foto C podemos visualizar uma drenagem desses resíduos.

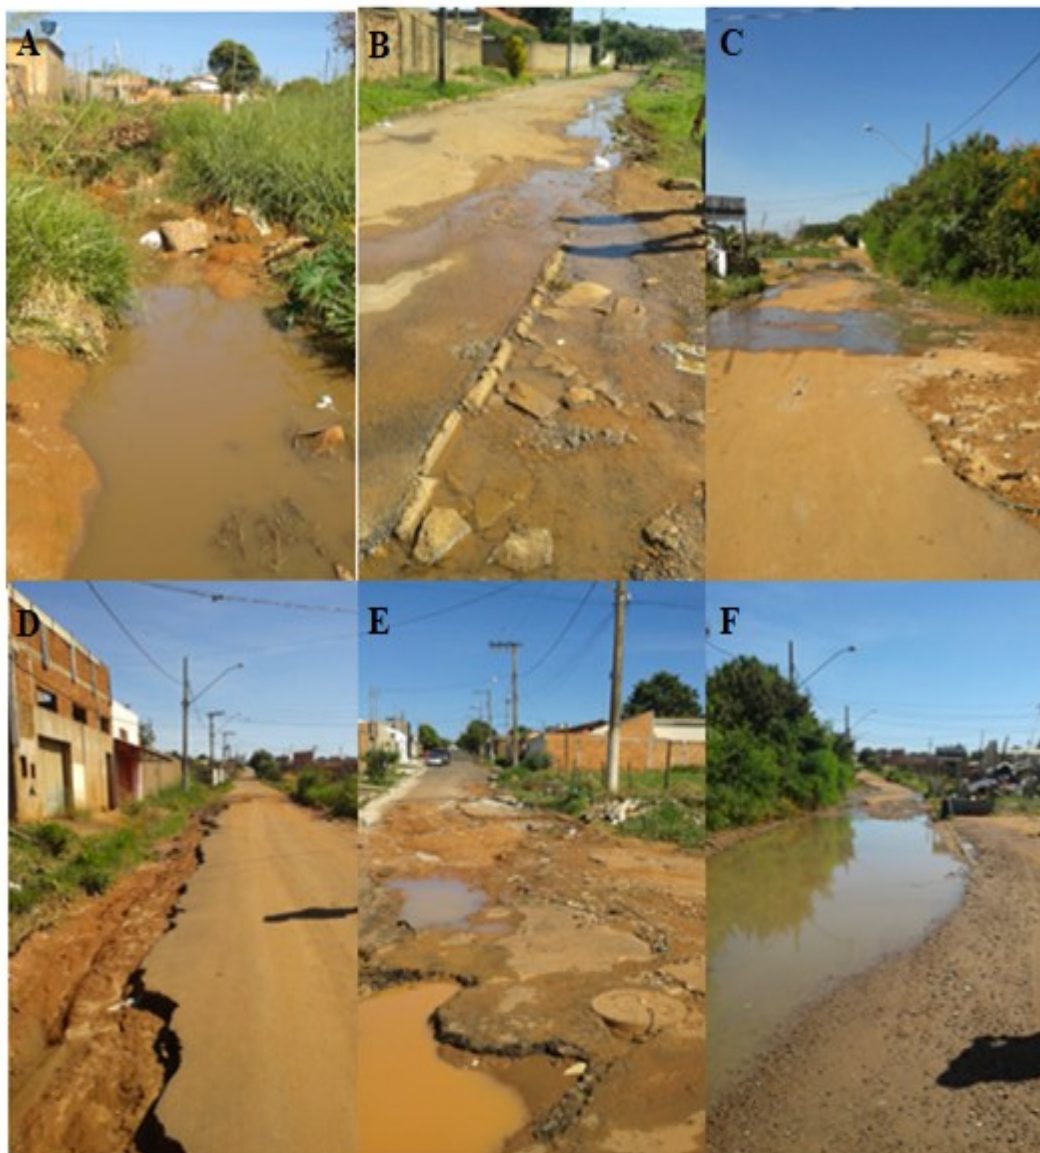
Mosaico 6- Ausência de drenagem pluvial no Bairro São Jorge

No mosaico 6 podemos ver o estado que fica o local em dias chuvosos, essas imagens foram registradas na Rua chapada dos Guimarães, e de acordo com relato de moradores esse problema é frequente, e a prefeitura tenta solucionar o problema asfaltando esses locais novamente, mais o problema volta a ocorrer novamente, como podemos visualizar logo abaixo.

No mosaico 6 da foto A podemos observar o empoçamento dessa água na área do assentamento, na foto B e C visualiza o contraste do bairro São Jorge e o assentamento do Glória. Nas fotos D e E podemos ver que essas chuvas acabam arrancando toda a massa asfáltica da Rua Chapada do Guimarães impedindo o trânsito de carros que trafegam por essa região, e na foto F pode-se ter uma dimensão da dificuldade de acesso de entrada e saída da população da área.

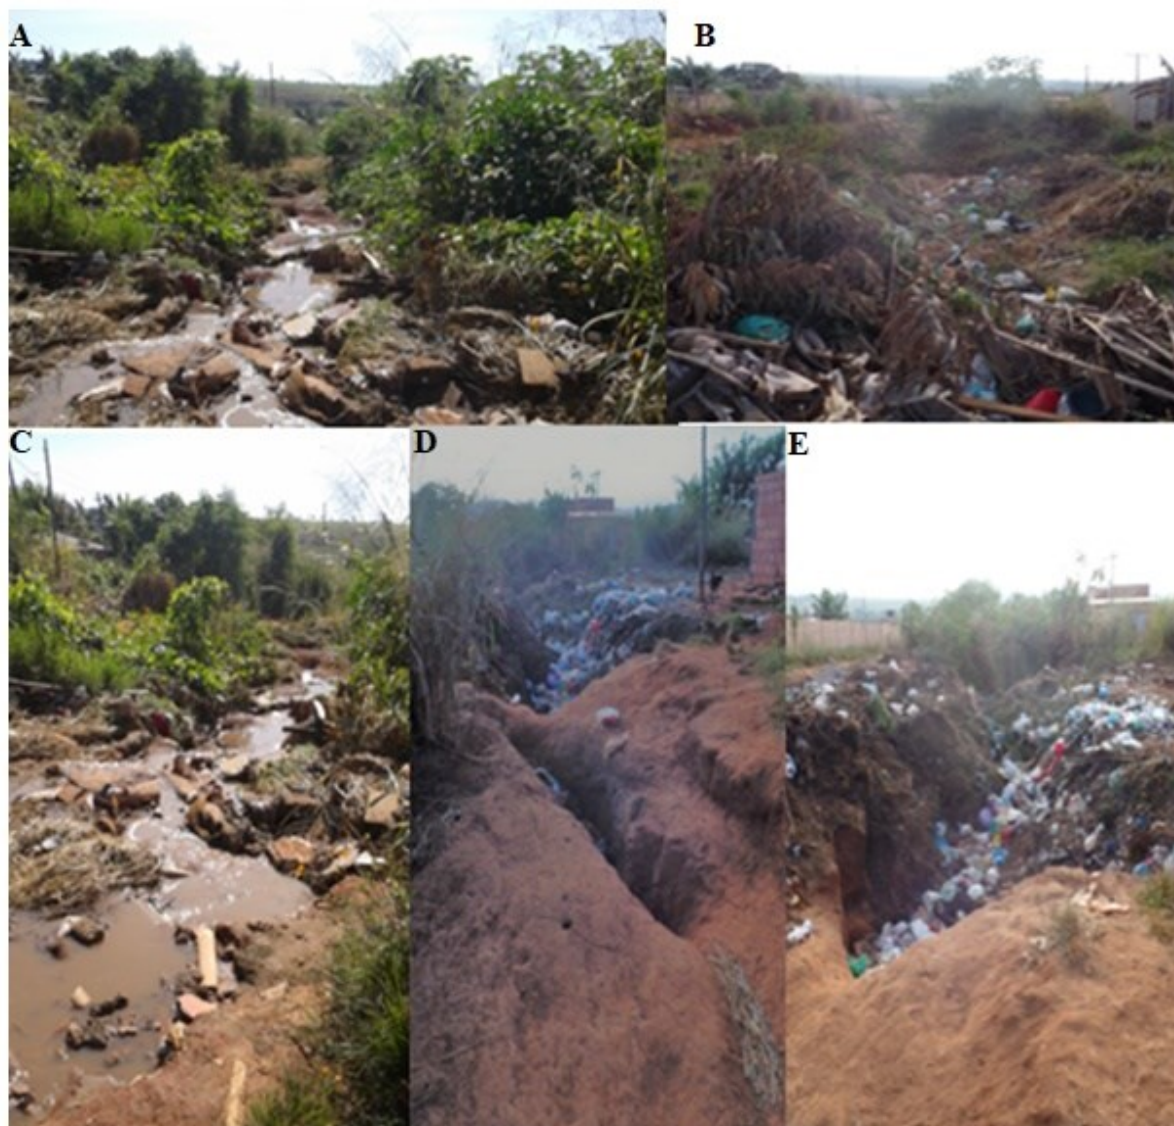
## Mosaico 7- Formação de Voçoroca no Assentamento do Glória

Esse problema não se restringe apenas nessa rua, mas vai muito além disso, esse problema se estendeu, pois essa falta de drenagem pluvial prejudica a área interna do assentamento do Glória criando algumas voçoroca, que pode ser visualizada no mosaico 7.

Podemos observar um contraste dessas voçorocas em diferentes dias e nessas observações que foram realizadas observase no mosaico 7 na foto A e C que em dias chuvosos essas voçorocas preenchem de água e ficam semelhantes a um córrego onde todo os resíduos que estaria dentro dela e escoado para a beira da BR-050, nas fotos B e D e possível observar a quantidade de lixo que e depositado nesse local, e na foto E se tem a dimensão da proporção gigantesca dessa voçoroca.

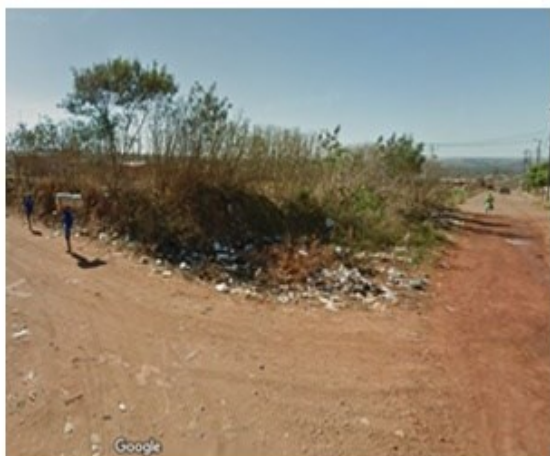
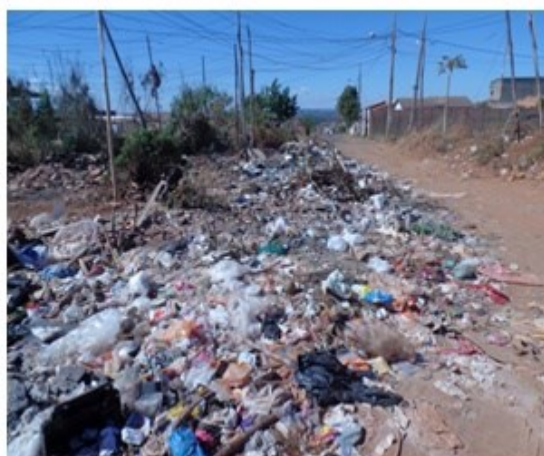
As figuras abaixo apresentam um comparativo do crescimento da quantidade de lixo no ano de 2013 e no mesmo local a quantidade de lixo no ano de 2017, esse local é considerado como um lixão, pois ocorre o descarte expressivo de resíduos, inclusive vários caminhos de entulhos descartam os resíduos nesse local.

O que de fato está ocorrendo atualmente é o aumento de resíduos sólidos, pois a população da área está aumentando, e como consequência disso, o lixo produzido aumentará ainda mais. No mosaico 8 podemos ter a dimensão da produção desses resíduos sólidos.

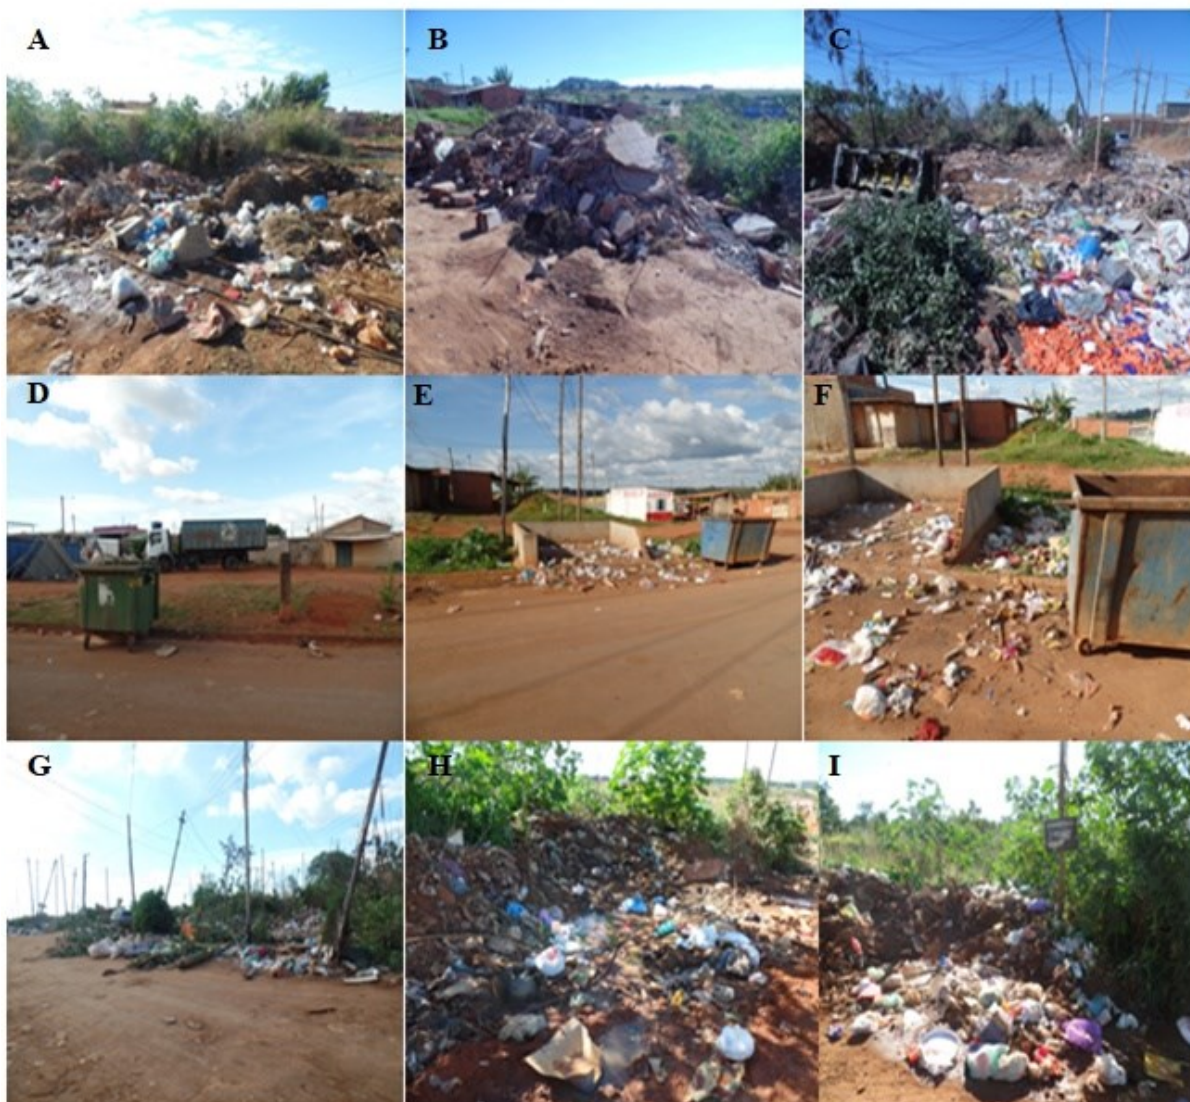
Mosaico 8- Deposição inadequada de Resíduos Sólidos

No mosaico 8 é possível observar os resíduos que são descartados no assentamento, na foto A e B observa-se que esses lixos são restos de comidas em decomposição, sacolas plásticas, entulhos de material de construção e moveis que não são mais úteis, na foto C é possível observar a área que é considerada como lixão.

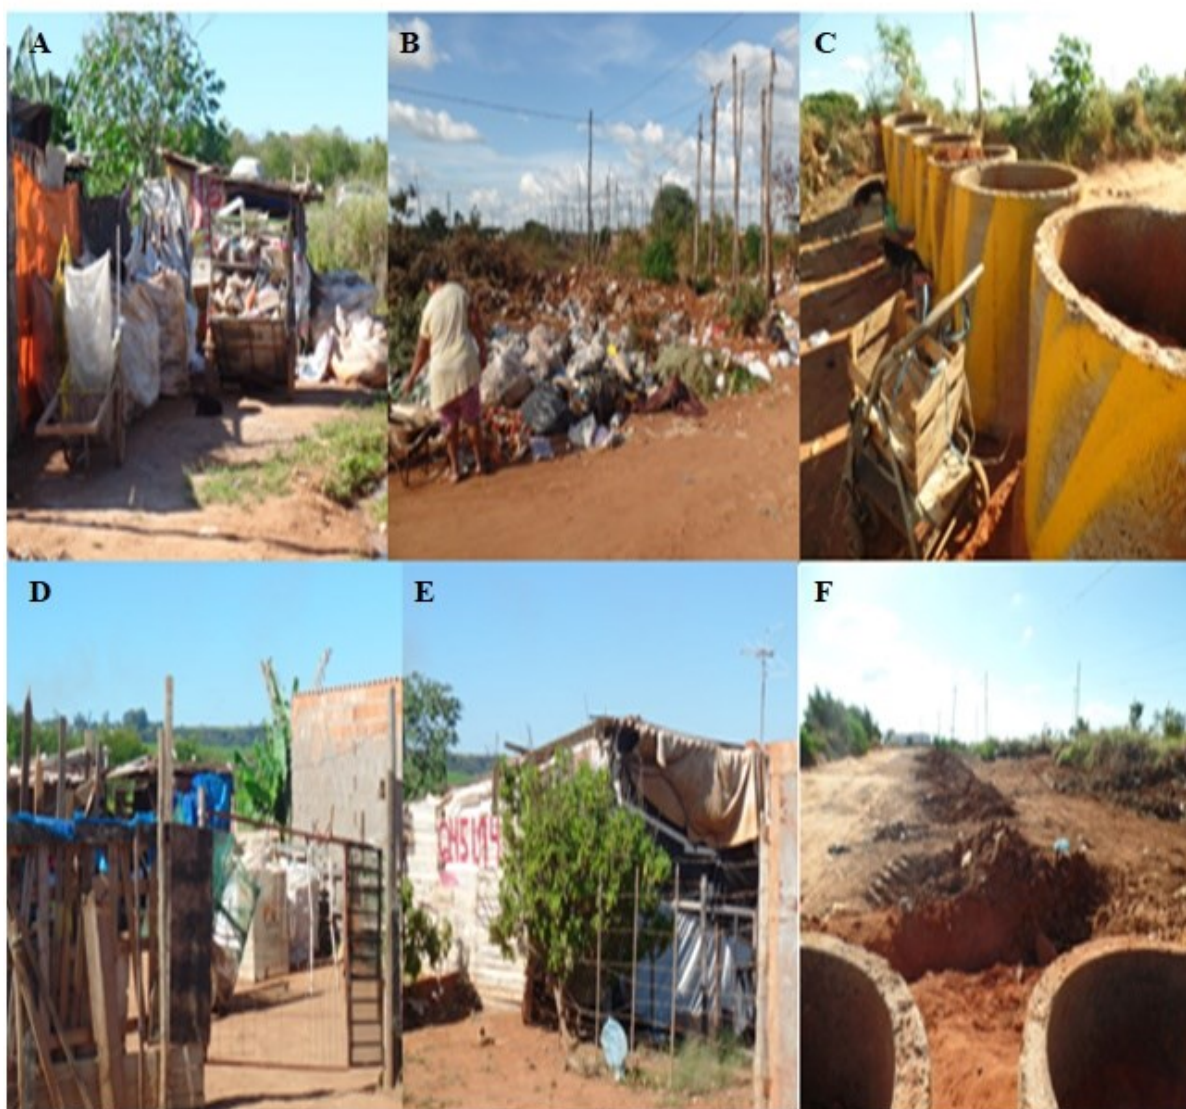
Mosaico 9- Armazenamento de Resíduos Sólidos pelos Catadores

Como podemos ver no mosaico 9 das fotos A, D, E esse catadores armazena esses materiais em suas casas, esses catadores selecionam os resíduos sólidos, e acabam acumulando os materiais reciclados em suas próprias habitações gerando mais acúmulo de resíduos, afetando não somente a saúde do indivíduo, mas também a de seus familiares.

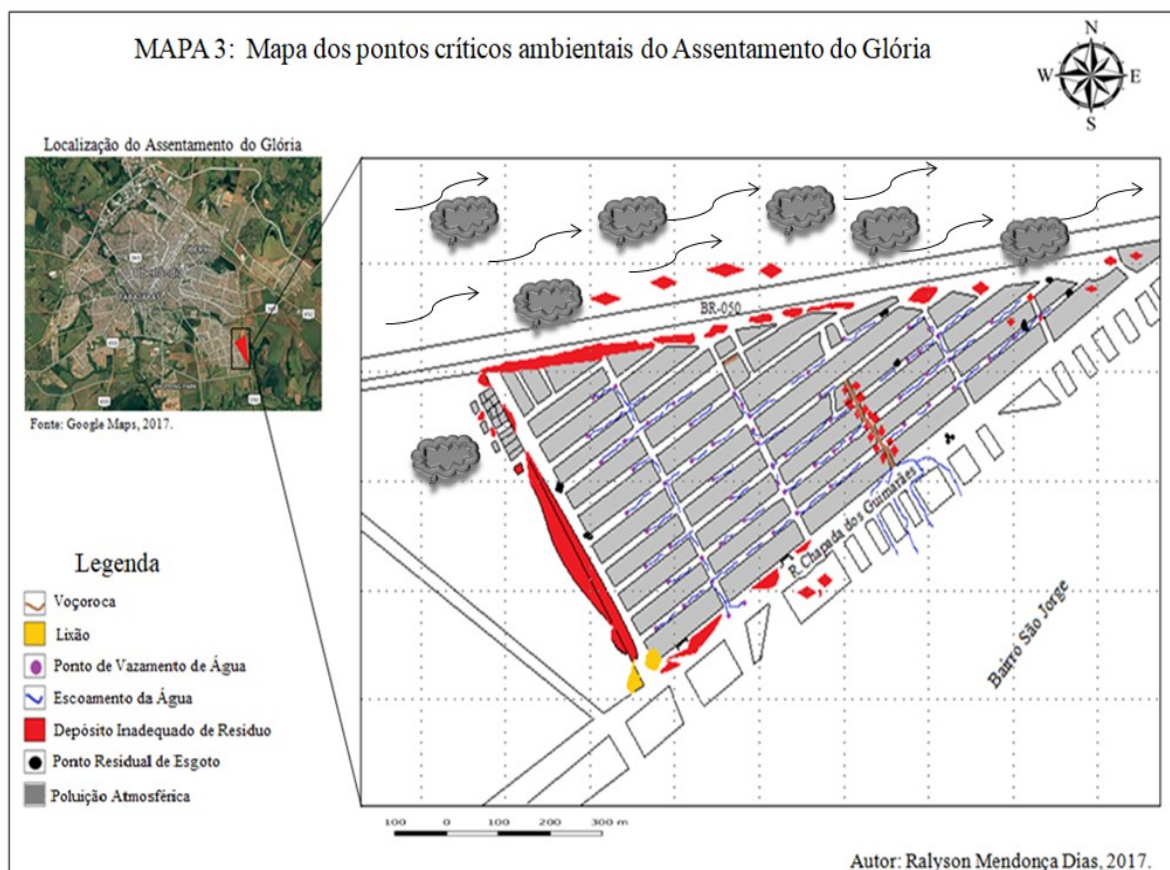
Podemos ver no mapa 3 como se encontra esse cenário atualmente representado com todas as informações mapeadas.

Foi possível analisar que a infraestrutura do local apresenta inexistência de redes de esgoto sendo presente apenas fossas sépticas, e não possui redes de drenagem pluviais, abastecimento de água por poços tubulares e ausência de energia elétrica (PRIETO, COLESANTI, 2012). Nesse aspecto é importante analisar as condições que a população está inserida no território, pois através disso é possível estabelecer parâmetros do estado de saúde dos habitantes do assentamento.

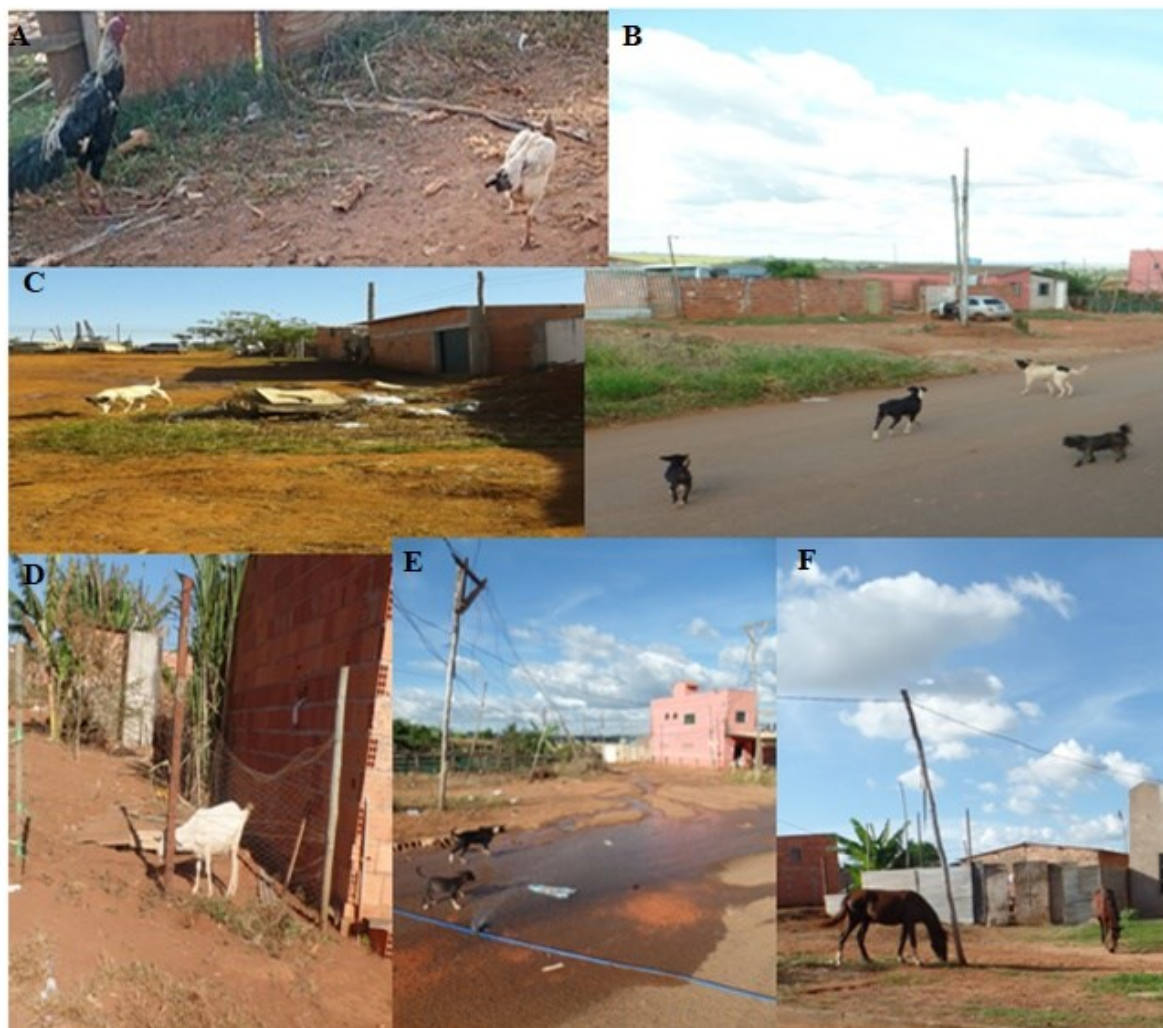
Mosaico 10- Presença de animais nas ruas do Assentamento do Glória

No mosaico 10 pode se identificar que grande maioria dos animais identificados eram cachorros como pode ser visto nas fotos B, C, E esse animais em todas as realizações de trabalho de campo foram avistados no assentamento, muitos eram cães abandonados inclusive filhotes. Foram identificados no local criação de galinhas como pode ser visto na foto A sendo predominantes as de criação. Além disso, pode visualizar na foto D a criação de uma cabra, e na foto F cavalos soltos pastando no triangulo do Glória.

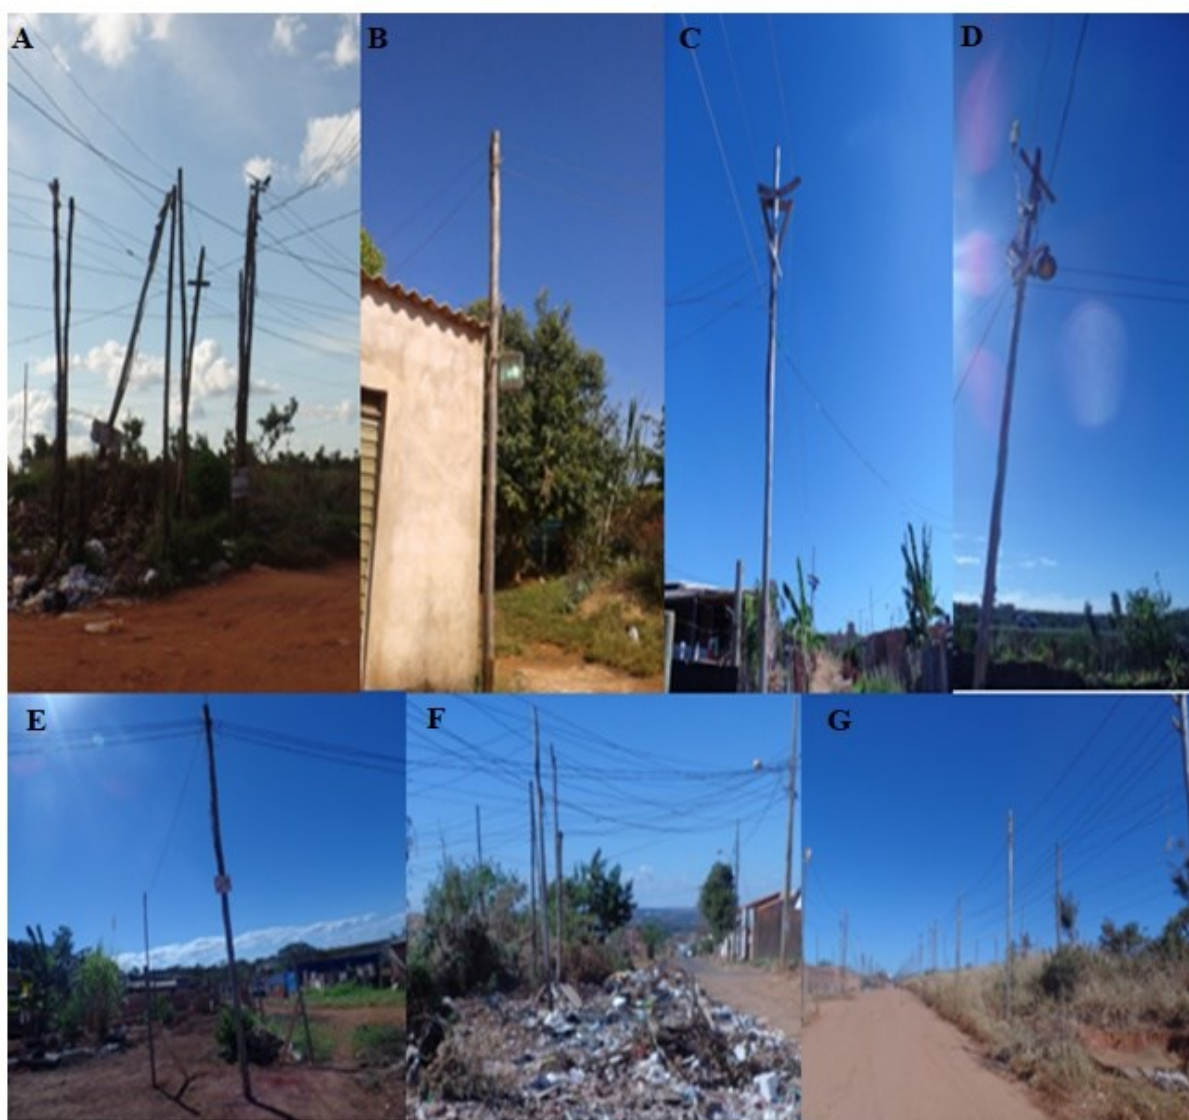
Mosaico 11- Estrutura da Rede Elétrica no Assentamento do Glória

Por fim, pode-se analisar as instalações irregulares de transmissão de energia elétricas que oferecem a população um risco eminente de morte, pois apresentam instabilidade na fiação elétrica, sendo essa energia proveniente de ligação clandestina do bairro São Jorge. No mosaico 11 é possível visualiza-se esse problema e as estruturas elétricas que o assentamento possui.

No mosaico 11 na foto A, C, F observa-se que as condições dessas instalações elétricas são precárias, com postes de madeira, e alguns não apresenta estabilidade para manter os fios estáveis e os fios são comuns onde não apresenta resistência elétrica, essa ausência de fios adequados oferece risco de explosão é curto circuito.
