UNIVERSIDADE FEDERAL DE UBERLÂNDIA  
INSTITUTO DE GEOGRAFIA

**As fragilidades ambientais na microbacia do Córrego  
BONS OLHOS: contribuições para mitigação dos impactos  
ambientais negativos**

Trabalho de Conclusão de curso apresentado  
ao Instituto de Geografia da Universidade  
Federal de Uberlândia, como requisito para à  
obtenção do título de Bacharel em Geografia.

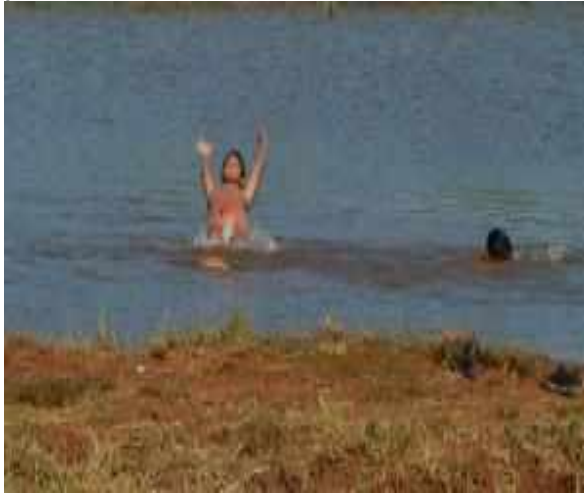
Figura 4: Lagoa de represamento após a primeira nascente.

A lagoa já foi adequada para banho (Figura 4) e havia inclusive uma população de peixes (Figura 5), que com a contaminação tiveram sua mortandade registradas no mês de maio de 2012, devido ao despejo clandestino de efluentes domésticos e da quantidade da espécie vegetal taboa - *Typha Domingensis* (Figura 6) que se proliferou rapidamente.

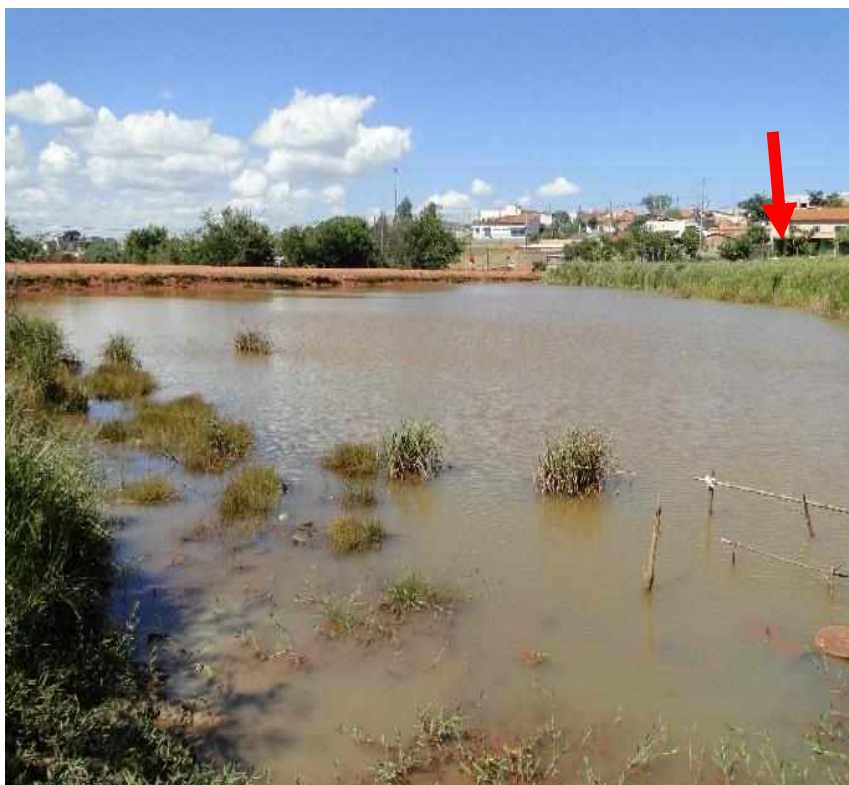
Figura 6: Lagoa vegetação invasora (Taboa - *Typha Domingensis*).

A taboa tem grande crescimento vegetativo e pode representar risco de desequilíbrio abafando as plantas do local e diminuindo a área aberta de espelhos d' água, com a diminuição de incidência da luz diminui a oxigenação da água e causa morte dos peixes, também pode causar a elevação do nível do lençol e o assoreamento das áreas marginais.

Segundo Silva et al (1995), a taboa é uma espécie indicadora de poluição, alimenta-se de metais pesados e de outros poluentes e por isso é indicada para projetos de fitorremediação. Pode-se fazer o controle introduzindo no ambiente aquático o peixe herbívoro carpa-capim e cortando a parte aérea se não puder arrancar a planta, identificar a origem dos esgotos que estão caindo na lagoa e fazer o seu desligamento. Só é possível a retirada das taboas de forma definitiva através da dragagem.

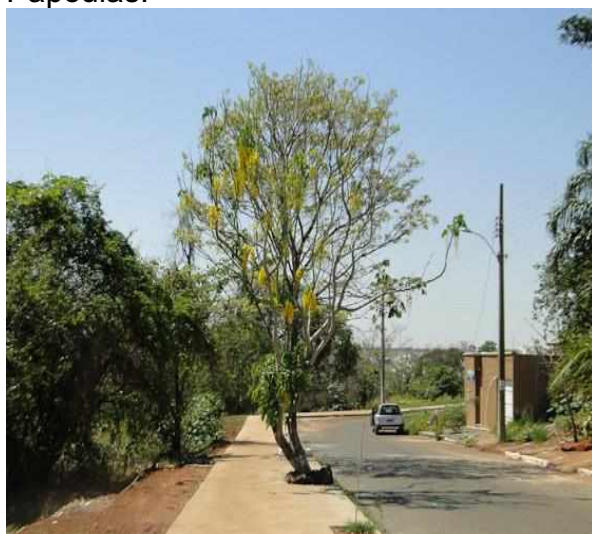
Figura 7: Erosão na APP na rua Das Papoulas.

Nas figuras 7 e 8 é aparente a erosão próxima a área residencial e tem causado preocupação aos moradores, já que a cada período chuvoso as erosões se acentuam. As erosões ocorrem, pois não há um sistema de drenagem das águas pluviais no bairro, nem “bocas de lobo” nas ruas adjacentes, nenhuma medida para conter a velocidade da água foi providenciada, o que se percebe são resíduos da construção civil jogados nas margens ao longo do córrego, na tentativa equivocada de conter a erosão.

Na calha do córrego deve ser implantado gabião tipo caixa (Figura 20) é o tipo de gabião mais utilizado em muros de arrimo, constituído com uma tela de aço que forma o fundo, as paredes e a tampa do paralelepípedo que deverá ser preenchido com fragmentos de rocha. A vantagem de revestir os taludes com gabiões é por serem auto drenantes, com essa técnica as erosões no córrego serão cessadas, trazendo tranquilidade aos moradores.

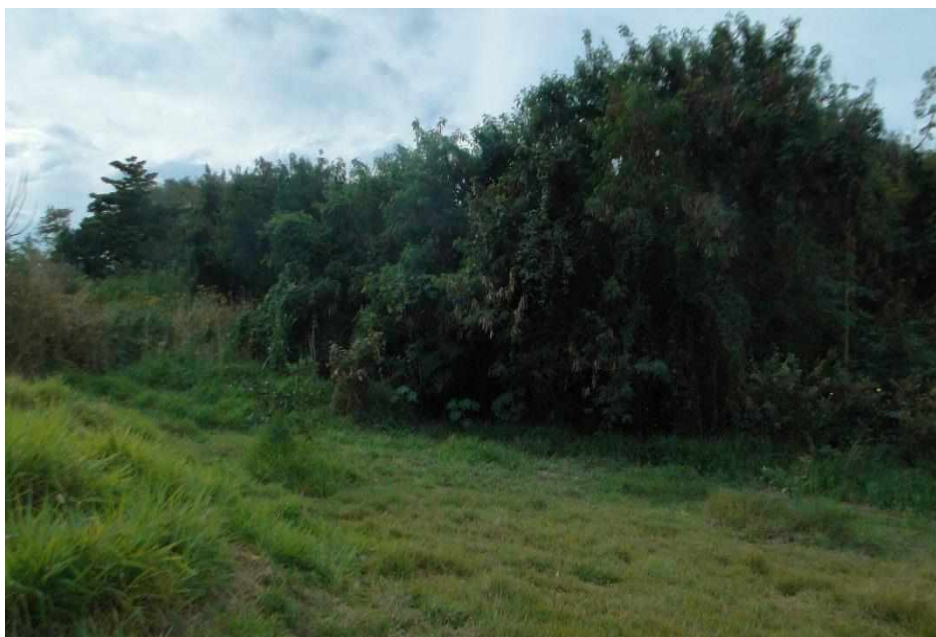
Figura 9: Vegetação invasora. Leucena (*Leucaena spp*), próximo à rua Dos Jasmins.

Outro conflito existente no ambiente em estudo é a proliferação das espécies vegetais invasoras é caso da Leucena (*Leucaena spp*) (Figura 9) uma leguminosa perene, originária da América Central, que foi trazida para o Brasil na intenção de alimentar o gado, já que é altamente palatável para este animal, por ser uma espécie resistente a seca, no Brasil por ser um país tropical úmido a espécie encontrou condições ideais para se proliferar.

A Leucena tem se tornado um problema para os parques urbanos do município de Uberlândia. Na área onde localiza-se a APP do Córrego Bons Olhos, há grande ocorrência dessa espécie que por não ter predadores naturais e terem alta capacidade reprodutiva e de dispersão, as Leucenas se multiplicam sem controle. Esta espécie é considerada uma das 100 piores espécies invasoras do mundo (GISP, 2007), podem matar as espécies nativas, que em seu habitat natural com pouca água, desenvolveu uma substância que impede o crescimento de outras espécies ao seu redor, para evitar a competição pela água escassa do seu lugar de origem. A proliferação pode ser controlada com o corte periódico e aplicação de herbicida sobre a casca na base do tronco, porém deve ser manuseado com cuidado já que pode acarretar na morte de outras espécies próximas ao local da aplicação.

aplicação de herbicida apropriado, como o Imazapyr SL. Como em qualquer programa de controle, um trabalho de acompanhamento contínuo é vital para prevenir reincidência. Sempre que possível, a área deve ser reabilitada para assemelhar-se ao seu estado natural, e assim conservar seus processos ecológicos (GISP, 2007, p.26).

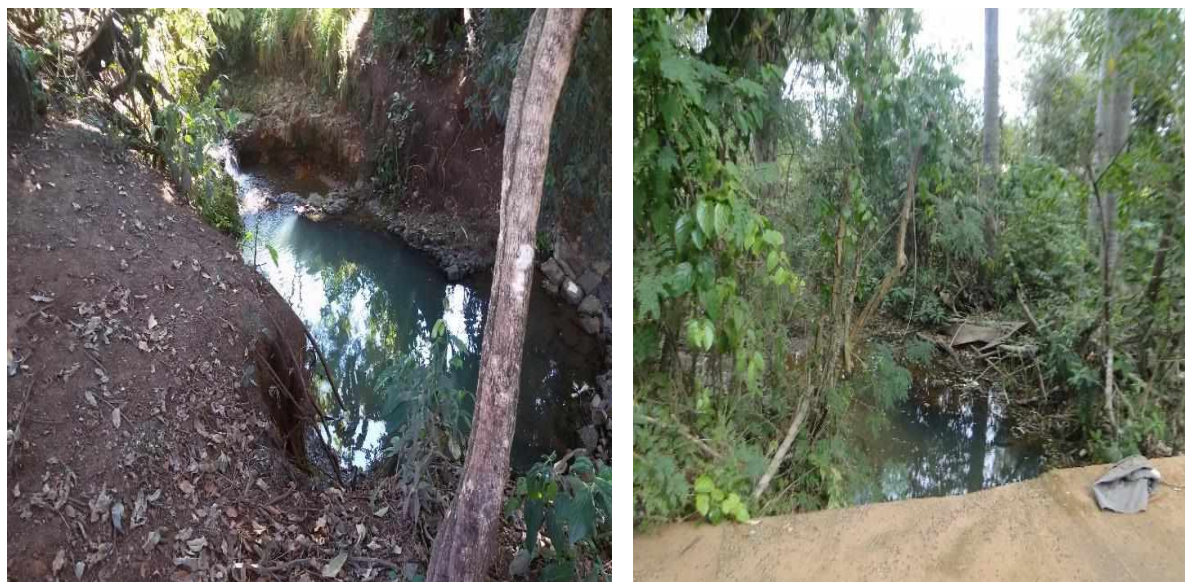
Figura 10: Verificação de despejos de efluentes doméstico dentro do córrego.

Outro problema identificado na área e relatado pelos moradores são os efluentes domésticos lançados de forma clandestina dentro do córrego, verificado em campo pela cor e odor vindos do córrego (Figura 10).

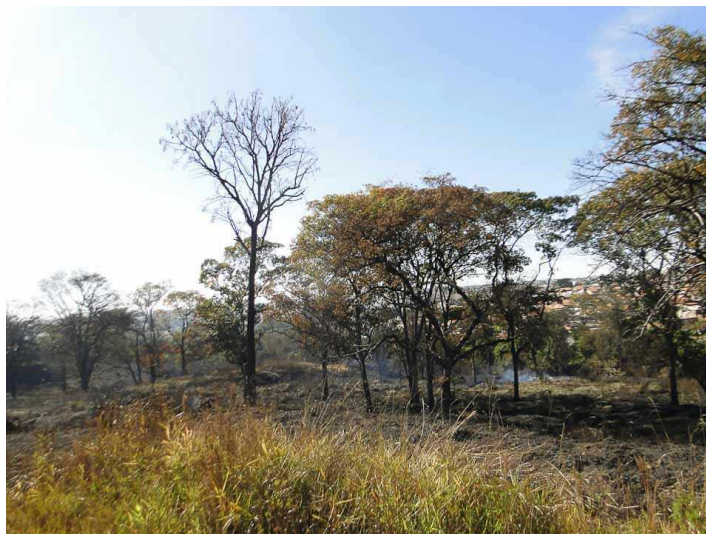
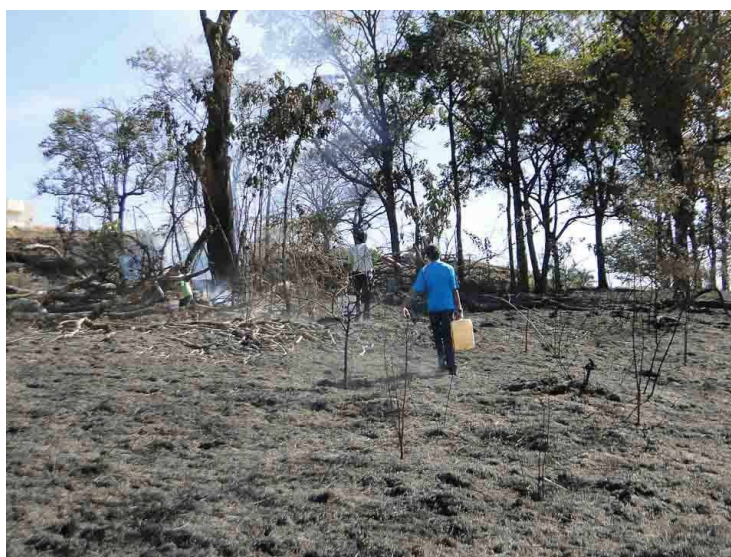
Há também ocorrências de queimadas (Figuras 11 e 12) clandestinas de forma periódica, anualmente nos períodos secos, o que comprometeu a fauna existente no local, segundo moradores havia famílias de micos, tucanos e outros bichos que foram mortos nas queimadas e outros se deslocaram para outras áreas, já que a pressão antrópica é muito intensa no local.

Figura 11: Queimada registrada no mês de setembro de 2013.

Figura 12: Queimada registrada no mês de setembro de 2013.

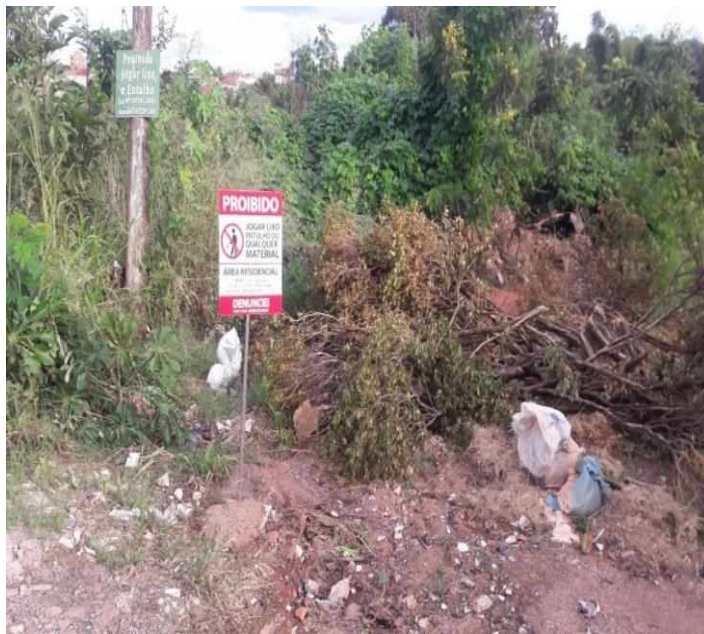
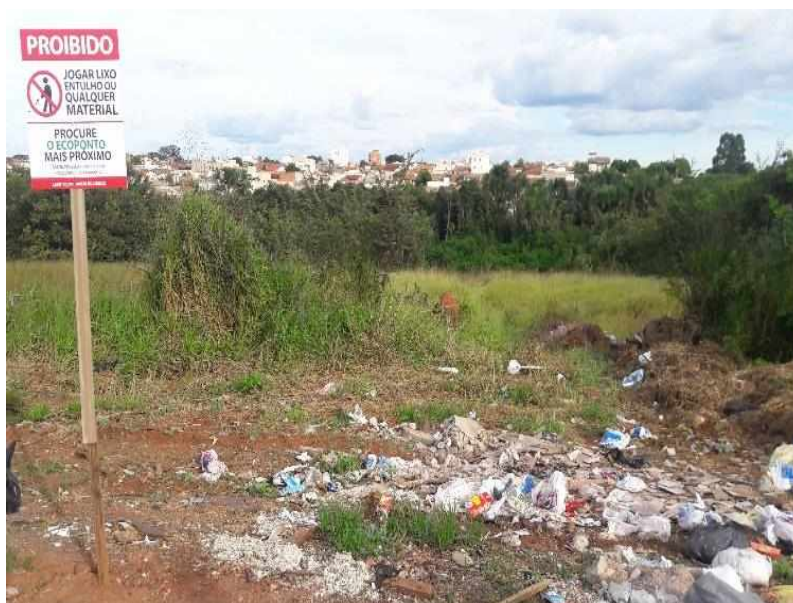
Nas figuras 13 e 14 foi flagrado grande quantidade de resíduos sólidos urbanos, sendo depositados próximo ao córrego, as margens da rodovia que vai no sentido à Campo Florido –MG, mesmo após a colocação de placas educativas e de aviso de proibição, o “lixo” faz parte da paisagem local.

Figura 13: Disposição inadequada de RSU na rua Das Papoulas.

Figura 14: Disposição inadequada de RSU na rua Das Papoulas.

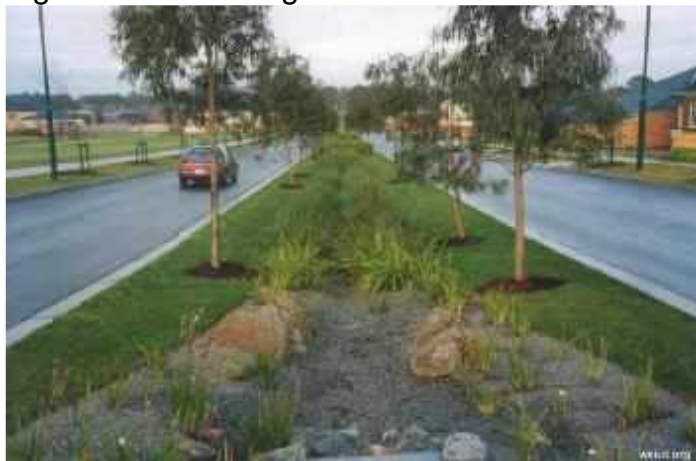
Outra técnica são as valas vegetadas dispositivos bastantes simples constituídos por depressões escavadas no solo, cujo objetivo é recolher as águas pluviais e efetuar seu armazenamento temporário, além de favorecer a infiltração e a retenção de poluentes (Figuras 17 e 18).

Com relação ao funcionamento, as valas concentram o escoamento superficial das áreas adjacentes favorecendo a infiltração ao longo do seu comprimento. A partir do momento em que o volume que esco para dentro da vala supera sua capacidade de infiltração, esta começa a funcionar como um reservatório de detenção. Por meio do processo de infiltração e decantação, as valas também são capazes de reter uma parcela da carga difusa do escoamento superficial. Os poços de infiltração (Figura 19) também seguem as mesmas funções de uma trincheira de infiltração e podem ser construídas em áreas verdes ou de solo exposto como nos locais indicados na figura 21.

Figura 17: Exemplo de implantação de valas vegetadas.

Figura 18: Valas vegetadas.

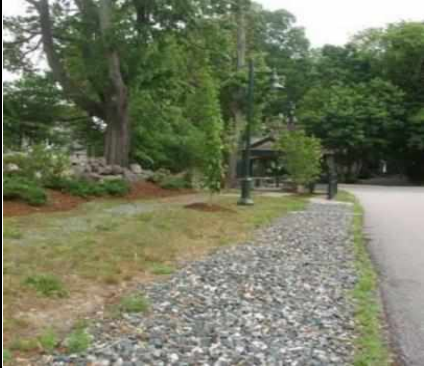
| | <p><b>Intervenção 1</b> - Construção de trincheira de infiltração na rua Nelson Grama – Bairro Nova Uberlândia.</p> |

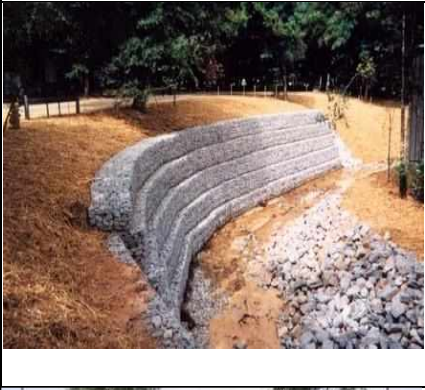
| | <p><b>Intervenção 2</b> - Construção de gabião, no leito do córrego Bons Olhos, onde há maior ocorrência de erosão, na rua dos jasmins.</p> |

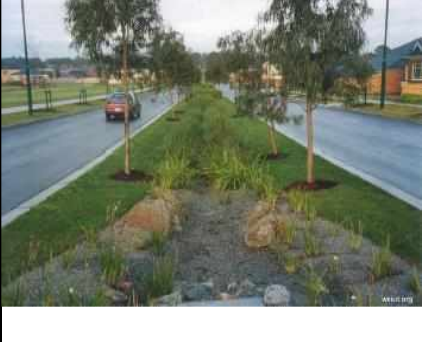
| | <p><b>Intervenção 3</b> - Valas vegetadas na Av. Dr. Arnaldo Godoy de Souza - Bairro Tubalina.</p> |

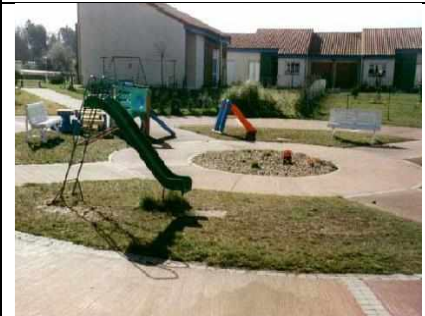
| | <p><b>Intervenção 4</b> - Construção de poços de infiltração entre as ruas das Juritis com Azaleias;<br/> <b>Intervenção 5</b> - Juritis com as Calatéias;<br/> <b>Intervenção 6</b> - entre as ruas João Patrus de Souza com e Azaleias; <b>Intervenção 7</b> – Entre as ruas João Patrus de Souza com a Crisântemos;<br/> <b>Intervenção 8</b> - No final da Tulipas com a rua das Héras – Bairro Cidade Jardim.</p> |

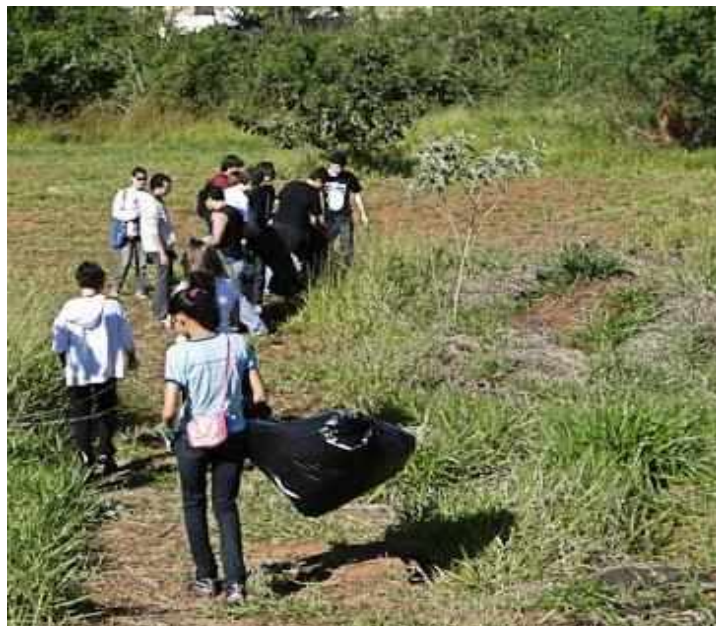
Figura 27: Limpeza do córrego Bons Olhos.

Em uma das ações de mutirão de limpeza do córrego (Figura 27) promovido pelo movimento cidade futura, contou com a participação de cerca de 80 pessoas, esta ação foi realizada no mês de maio de 2012. Na época foram retirados 180 sacos de lixo no total equivalente a 1,5t as margens do córrego.
