**USO DE BARREIRAS FÍSICAS EM VOÇOROCA E SEUS  
EFEITOS NA RETENÇÃO DE SEDIMENTOS: UM ESTUDO  
DE CASO.**

Dissertação de Mestrado apresentada ao  
Programa de Pós-Graduação em Geografia  
da Universidade Federal de Uberlândia,  
como requisito parcial à obtenção do título de  
mestre em Geografia.

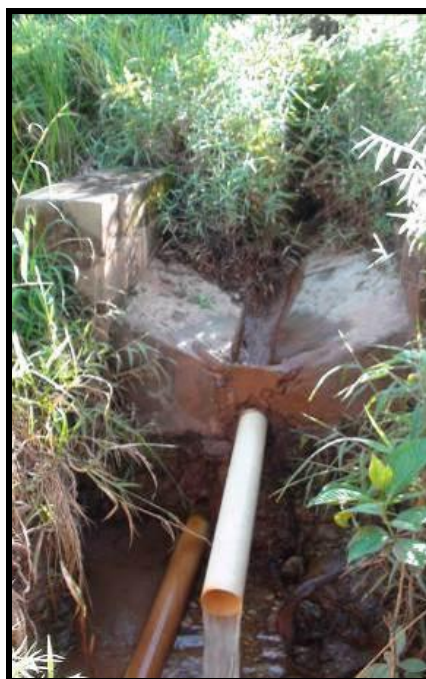
**Figura 1** - Vertedouro localizado na Fazenda Experimental do Glória. Autor: PEREIRA, 2011.

Para a coleta da água e mensuração da vazão, foi construído um vertedouro retangular (Figura 1), instalado em um trecho retilíneo da corrente junto à foz 1 da voçoroca, pegando assim toda a água proveniente da mesma. A vazão é medida para analisar a quantidade de água que escoar da voçoroca, e se esta sofreu influência das barreiras.

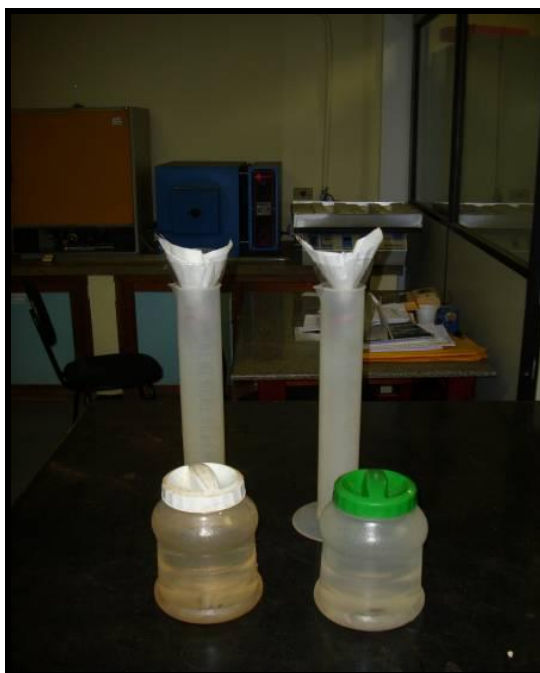
**Figura 2** - Filtragem de Sedimentos. Autor: PEREIRA, 2012.

A coleta da água com sedimentos é realizada quinzenalmente através de recipientes iguais com capacidade de dois litros, essas amostras são coletadas com uma diferença de duas a quatro horas uma da outra. Na etapa de laboratório é realizada a determinação da concentração de sedimentos em suspensão da área da voçoroca e processamento dos dados obtidos em campo. Para determinação da concentração de sedimentos foi utilizado a água contida nos recipientes de plástico, papel de filtro 40x40, água desmineralizada, funil, provetas para retenção da água, balança de precisão HR-200 de 0,0001 gramas. Primeiramente os filtros foram dobrados e umedecidos com água desmineralizada e deixados para secar durante 2 dias, a fim de homogeneizar os poros dos mesmos. Posteriormente cada amostra de água foi filtrada (Figura 2) em papel de filtro previamente numerado e pesado, e finalmente os filtros são colocados para secar durante dois dias, obtendo-se a segunda pesagem desses filtros. A quantidade de sedimentos suspenso foi obtida pela diferença entre as pesagens.

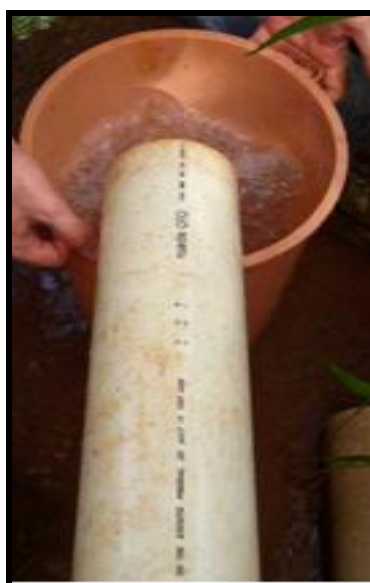
**Figura 3** - Coleta de vazão em área de Voçoroca. Autor: PEREIRA, 2012

A mensuração da vazão, também realizada quinzenalmente, é feita com o auxílio de um cronômetro para marcar o tempo que a água do canal leva para encher um balde de 10 litros (Figura 3). São feitas dez medições, cinco delas obtidas no momento que se retira a primeira amostra de água e as outras cinco junto com a coleta da segunda amostra.

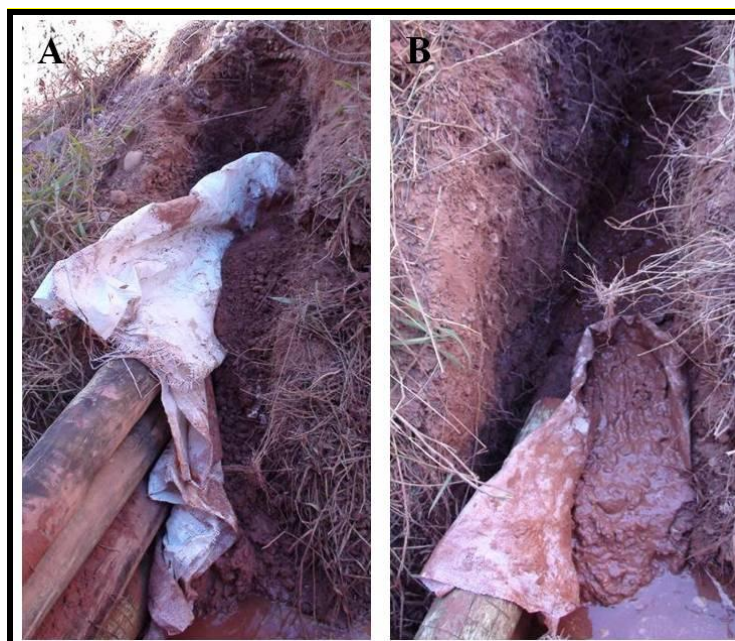
**Figura 4 - (A)** Sacos de ráfia colocados justapostos firmando o solo entre parede da voçoroca e postes de madeira. **(B)** Zoom dos sacos de ráfia colocados justapostos firmando o solo entre parede da voçoroca e postes de madeira. Autor: PEREIRA, 2011

Esse represamento exigiu que sacos de ráfia fossem colocados justapostos na “parede” da voçoroca (Figura 4 [A e B]), onde foram encaixados os postes de eucalipto e as estacas de bambu. Esta medida se fez necessária para que a água não solape a parede de sustentação da barreira, uma vez que é usado sedimento para seu preenchimento.

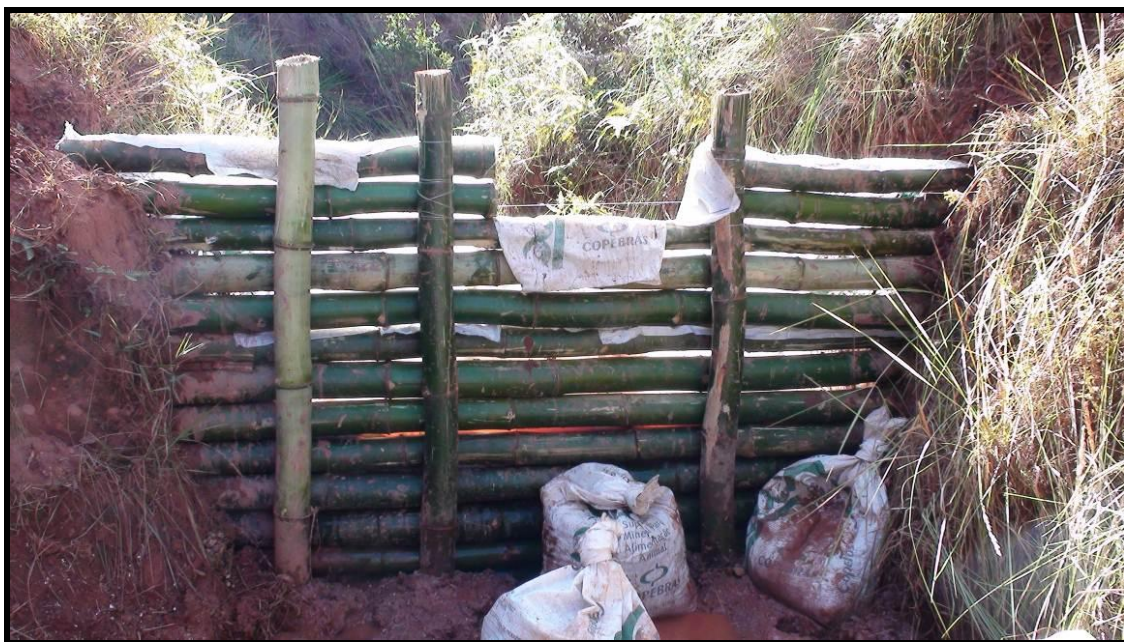
**Figura 5** - Vertedouro retangular. Autor: PEREIRA, 2011.

bambu na parte superior da barreira de forma a se obter um vertedouro retangular. As medidas das secções foram de aproximadamente sessenta centímetros na vertical e trinta centímetros na horizontal (Figura 5). A base do vertedouro de todas as barreiras ficou com uma altura de 100 centímetros da base da barreira.

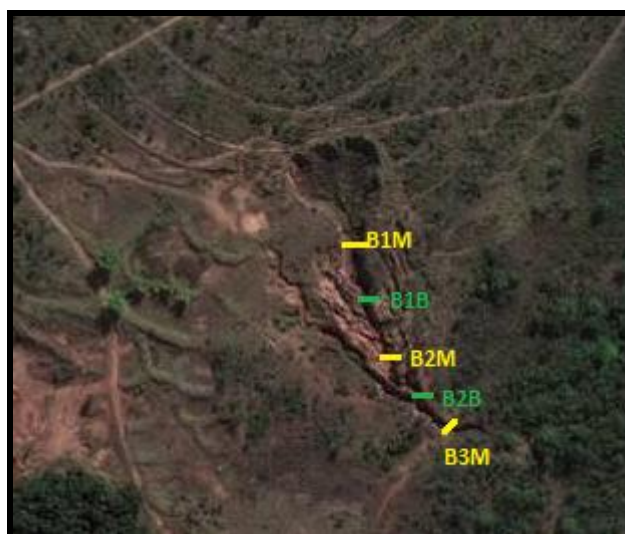
**Figura 6** - Esquema de localização das barreiras. Autor: PEREIRA, 2012.

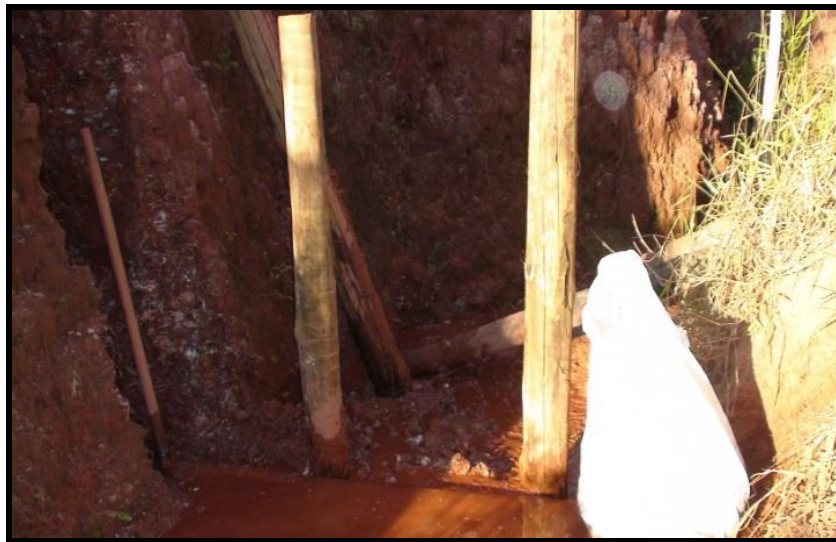
**Figura 8** - Construção da barreira B3M. Detalhe dos dois primeiros postes na horizontal. Autor: PEREIRA, 2011

Para escorar as barreiras e diminuir a pressão nas paredes da feição erosiva, que já são fragilizadas pelo processo erosivo, foram utilizadas de duas a três estacas, dependendo da distância entre as paredes da feição erosiva (Figura 8 e 9). Estas devem ser colocadas verticalmente encostadas na paliçada exercendo força contrária ao fluxo da água, de modo que a força seja mais intensa nas escoras que na parede da voçoroca. Para isso é necessário que seja escavado um buraco no solo de forma a abrir uma cavidade de 0,90 a 1,20 m de profundidade (Figura 10), com diâmetro suficiente para colocar os postes mais grossos. O diâmetro usado para os postes de escora de eucalipto foram 14 a 16 cm com 2,5 m de comprimento, já para as barreiras de bambu, utilizou-se os bambus mais grossos, geralmente a base do bambu. As distâncias entre estes postes variaram entre 50 e 90 centímetros, em função da estabilidade e distância da parede escolhida.

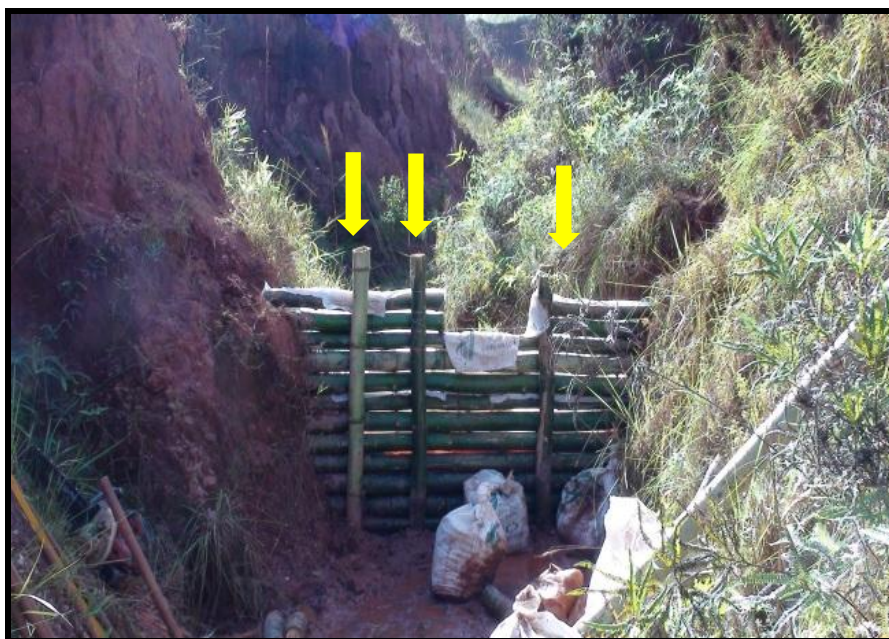
**Figura 9** – Barreira B1B construída. Detalhe das escoras de bambu. Autor: PEREIRA, 2011

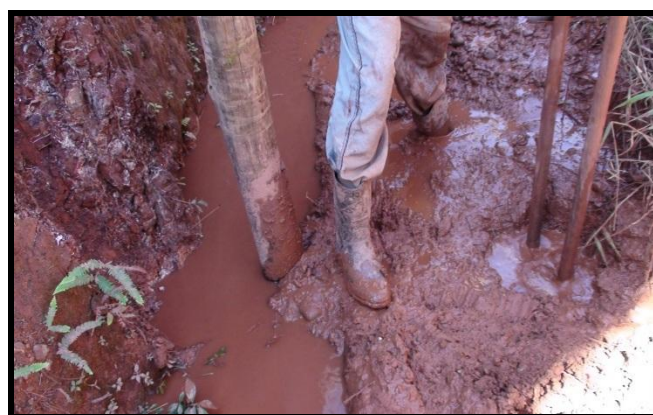
**Figura 10** - Buraco feito para colocar a escora de madeira B2B. Autor: PEREIRA, 2011.

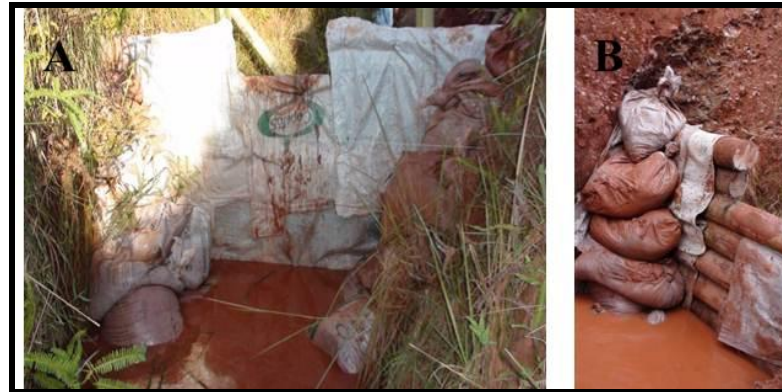
**Figura 11** – (A) Barreira B1B construída. Detalhe dos sacos de ráfia cheios de terra. (B) Local após a construção da barreira B2M. Detalhe dos sacos de ráfia. Autor: PEREIRA, 2011.

Sacos de ráfia cheios de sedimentos, obtidos dentro do próprio canal, também devem ser usados para sustentar a barreira, servindo como escoras colocadas a montante e a jusante da barreira de paliçada, ancorada entre parede da feição erosiva e a barreira (Figura 11 [A e B]).

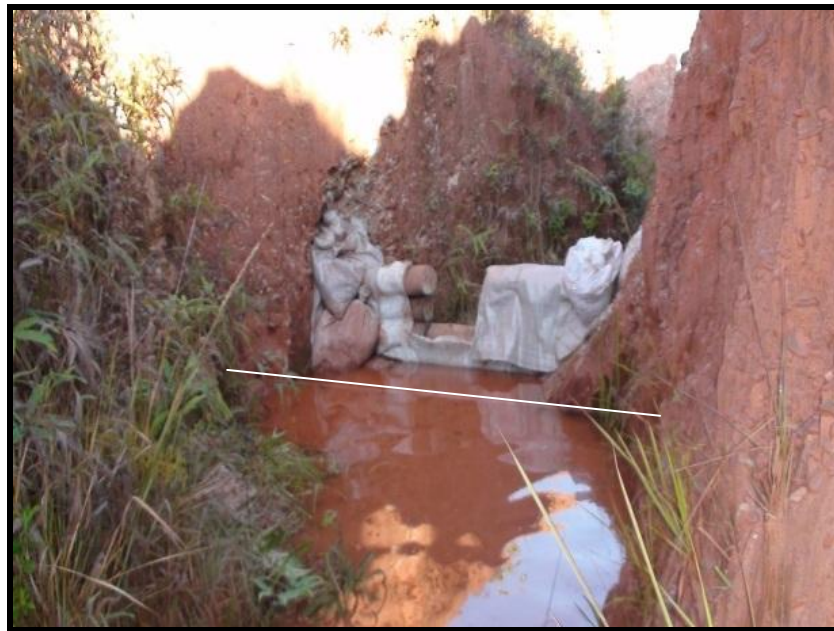
**Figura 15** - Fio de náilon para monitoramento de sedimento retido antes da barreira. Autor: PEREIRA, 2011.

Para medir a eficiência das barreiras é necessário propor uma técnica de monitoramento para medir os sedimentos acumulados por estas. Com isso foram instalados pontos de monitoramento que se localizaram a 80 centímetros antes da barreira de paliçada, ficando cada barreira com um local de monitoramento do sedimento acumulado (Figura 15).

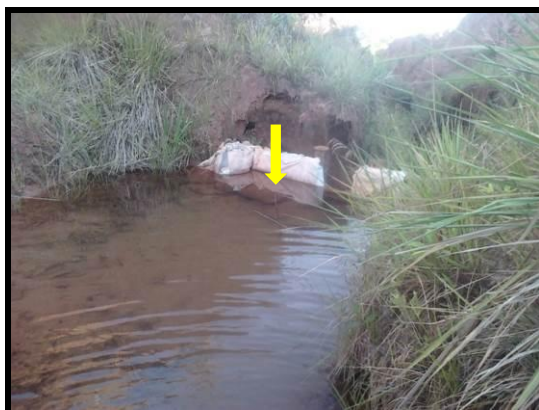
**Figura 16** - Vergalhão para monitoramento de sedimento retido antes da barreira. Autor: PEREIRA, 2012.

valores de sedimentos anteriores a essa data se referem ao valor obtido pelo fio de náilon que representa exatamente o meio das barreiras, ou seja, o mesmo local mensurado pelos vergalhões.

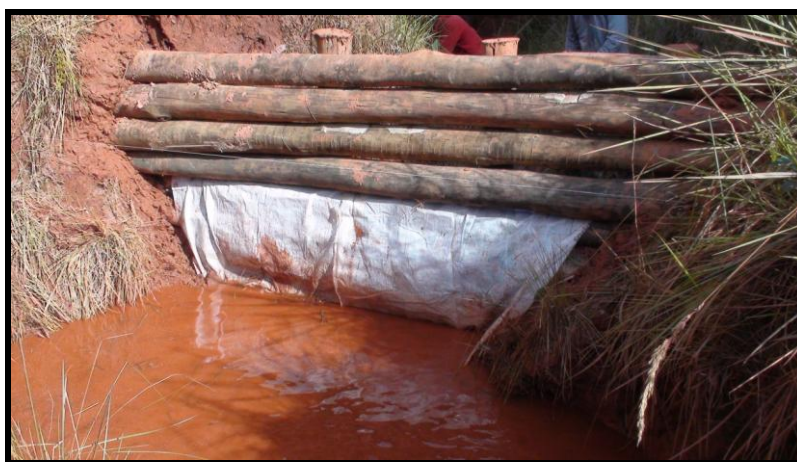
**Figura 17** - Barreira de madeira construída sem os devidos cuidados com o encaixe da paliçada na parede da voçoroca. Autor: PEREIRA, 2011.

O que podemos notar é que das 5 barreiras construídas, apenas 1 não se rompeu no período analisado. Esse fato não se deu pela constituição da paliçada, ou seja, por ela ser de madeira ou bambu. As barreiras se romperam pela forma com que os sacos de ráfia vazios foram organizados. Quando foram construídas, não se teve o cuidado necessário com a proteção das laterais da barreira (Figura 17), principalmente na primeira barreira construída B1M. Com isso quando a água atinge uma determinada altura, sua pressão faz com que o sedimento da lateral passe pela paliçada abrindo buracos entre a parede e a paliçada, não sendo possível represar a água, e se rompem, como foi o caso da B1M que foi a primeira a se romper.

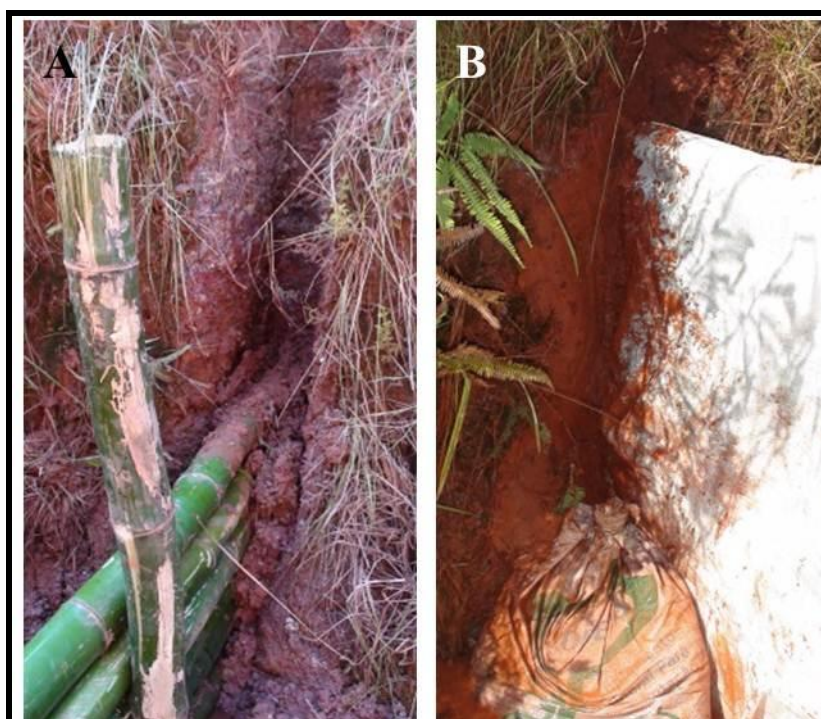
**Figura 18** – (A) e (B) Detalhe da valeta na parede da feição erosiva - B1B. Autor: PEREIRA, 2011.

parede de sustentação de forma a reter os sedimentos colocados para fixar a barreira. Outra ação que ajudou na fixação do sedimento na parede de sustentação, foram sacos de ráfia cheios de sedimentos obtidos dentro da voçoroca, colocados na parede de sustentação (Figuras 18 [B] e 19), que evitou que o efeito do embate da água retirasse o sedimento usado para fixar a barreira. Com estas alterações a barreira se manteve até quando o nível de sedimento nela se elevou.

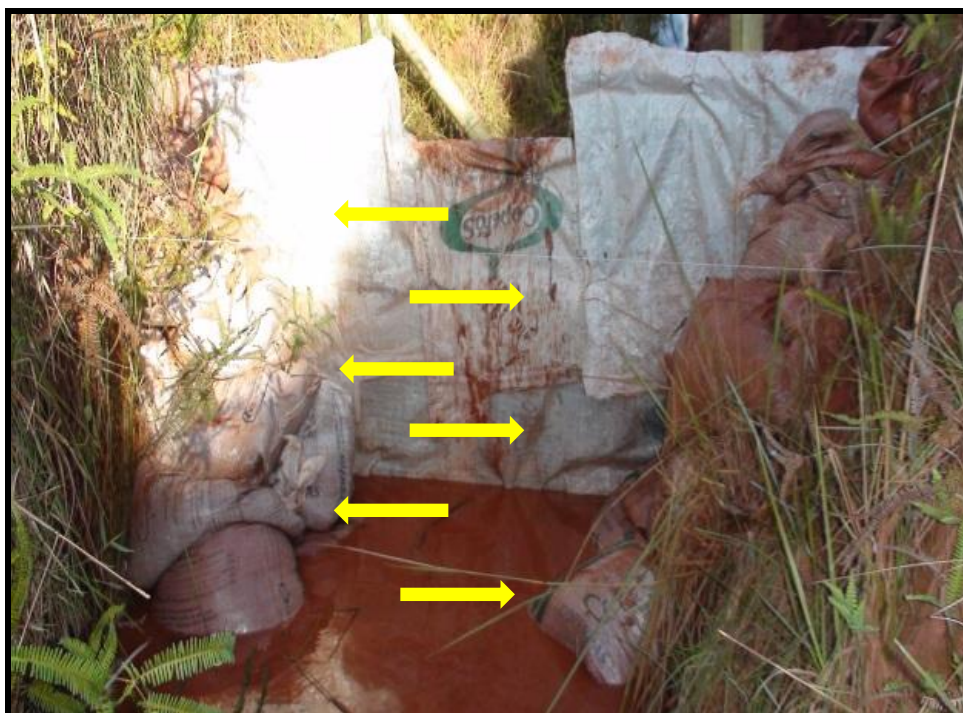
**Figura 19** – Barreira B1B construída. Detalhe dos sacos de ráfia cheios de terra. Autor: PEREIRA, 2011.

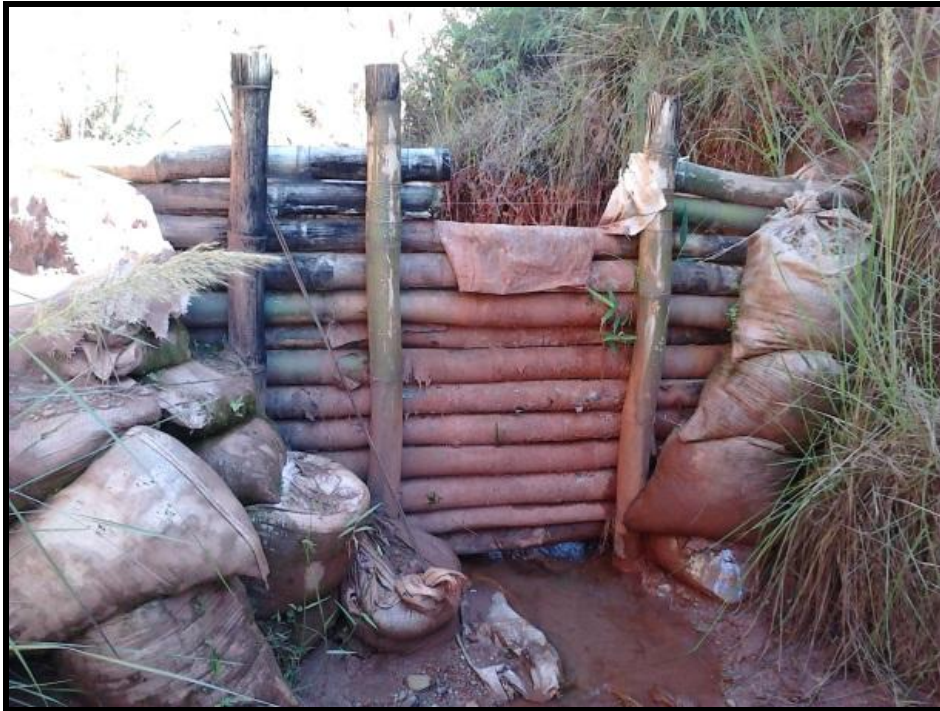
**Figura 20** - Barreira rompida pelo fundo. Autor: PEREIRA, 2011.

**Figura 21** - Barreira rompida pelo fundo. Autor: PEREIRA, 2011.

Como a primeira barreira (B1M) havia rompido em novembro de 2011, a vazão da água aumentou, transportando os sedimentos barrados até a barreira B1B. Essa alteração na dinâmica do barramento fez com que o mesmo se rompesse por baixo (Figuras 20 e 21). Isto ocorreu pela instabilidade no interior do canal, e pela falta de sacos de ráfia vazios na base do canal formando uma espécie de “saia”, cobrindo da barreira até a base do canal aproximadamente 1 metro deste. Como nesse local existe a instabilidade dos sedimentos do fundo do canal, houve o rompimento da barreira em sua base. A B1M nessa ocasião também teve seu rompimento na base da barreira, assim como a B1B.

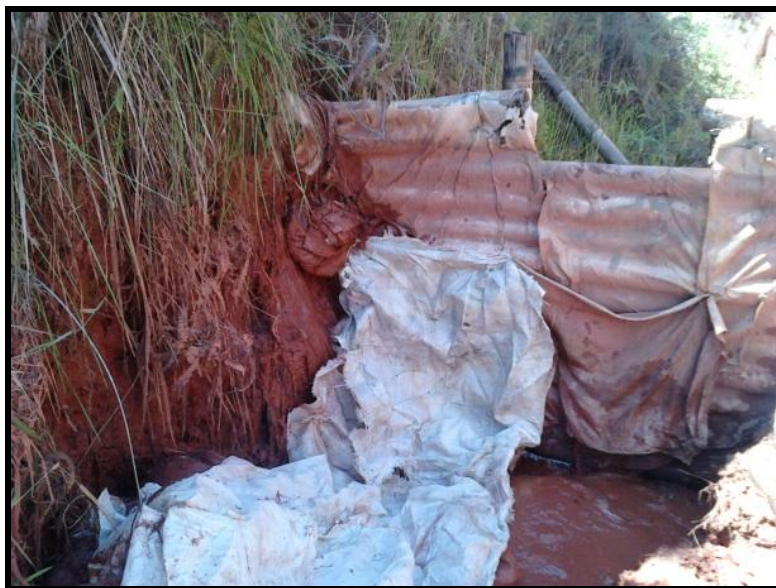
**Figura 22** - Reparo da barreira com saco de ráfia aberto. Autor: PEREIRA, 2011.

Assim os reparos nessas duas barreiras foram feitos estendendo se uma “cortina” de sacos de ráfia vazios e abertos que vão desde o meio da barreira até forrar a base do canal (Figura 22). Como a justaposição dos sacos abertos não ficaram bem entrelaçadas, após a reparação das barreiras, estas ainda apresentaram vazamentos e o enchimento não foi completo.

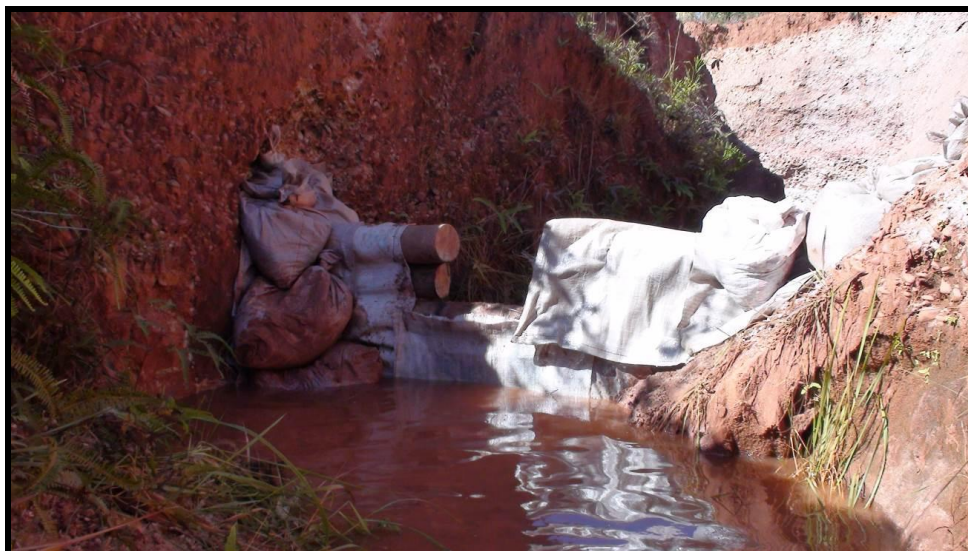
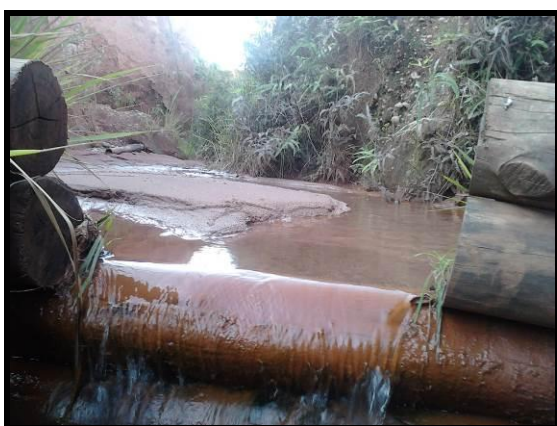
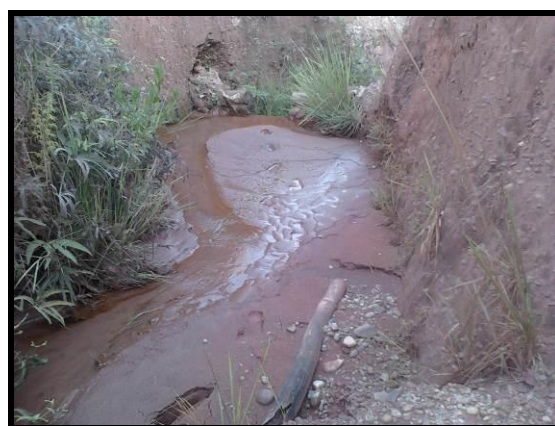
**Figura 23** - Local após a construção da barreira B2M. Autor: PEREIRA, 2011.

**Figura 24** – Barreira B2M repleta de sedimentos. Autor: PEREIRA, 2012.

**Figura 25** – Barreira B2M repleta de sedimentos. Autor: PEREIRA, 2012.

A terceira barreira construída foi a B2M, nesta barreira se tomou os cuidados devidos desde o início com as laterais da paliçada como mostram as figuras 24 e 25. Por estar em um local mais bem encaixado e seu sedimento de fundo se apresentar mais estruturado, esta não se rompeu no período analisado nesse trabalho. Com o rompimento das barreiras a montante desta, os sedimentos provenientes foram retidos nesta barreira, enchendo abruptamente a barreira (Figura 23). É interessante notar que esta barreira por não ter ficado sem água em nenhum momento, não necessitou de manutenção.

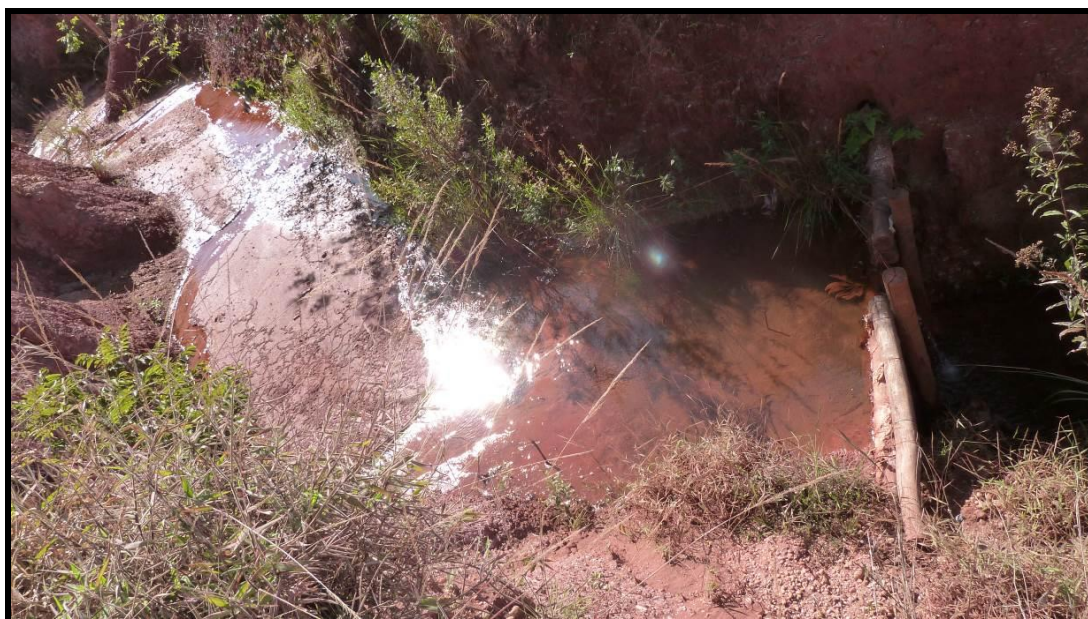
**Figura 26** - B3M repleta de sedimentos. Autor: PEREIRA, 2013.

E barreira atingiu sua retenção máxima em março de 2012, e se manteve nesse nível com poucas alterações até o ano de 2013, quando não suportou e se rompeu pelo fundo da barreira. Os monitoramentos haviam se encerrado neste ano, no entanto o sedimento retido por esta barreira foi transferido para as barreiras á jusante, como a próxima barreira após esta, ou seja a barreiraB2B estava rompida, o material foi retido na barreira B3M, onde se encontrava até o mês de julho de 2013 (Figura 26).

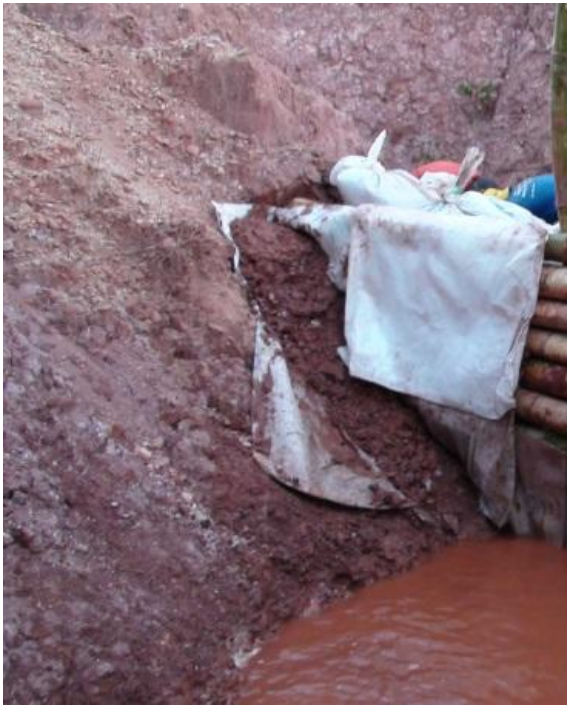
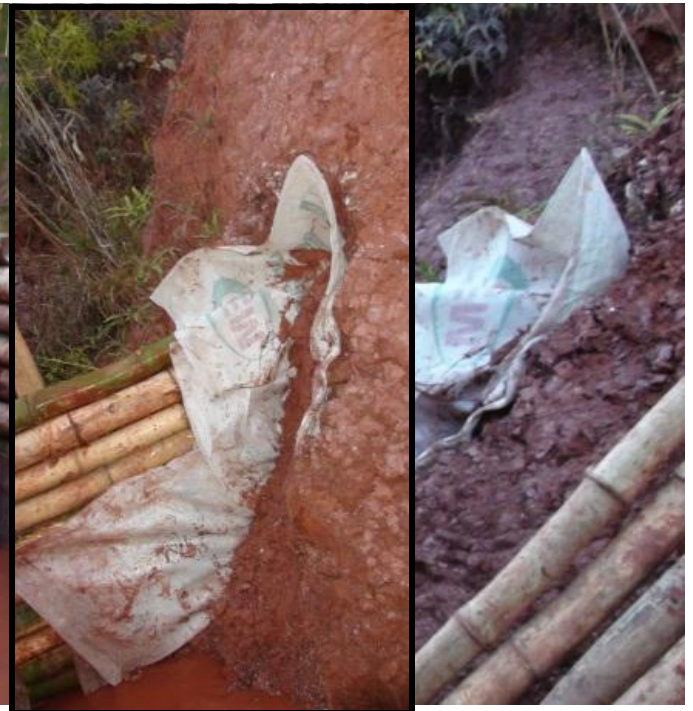
**Figura 27** - Construção da barreira B2B. Autor: PEREIRA, 2011.

**Figura 28** - Detalhe escoras e aterramento das valetas da parede. Autor: PEREIRA, 2011.

A quarta barreira construída foi a barreira B2B, esta barreira também foi muito bem preparada nas laterais da paliçada como mostram as Figuras 27 e 28. Essa barreira recebeu uma grande quantidade de sacos de ráfia cheios de solo para ajudar na sustentação da paliçada, principalmente na parede que é formada por material fruto de deslizamentos. A parede possui sedimentos desagregados, o que não trás segurança à barreira, porém por falta de locais com paredes mais estáveis, a barreira foi instalada nesse local.

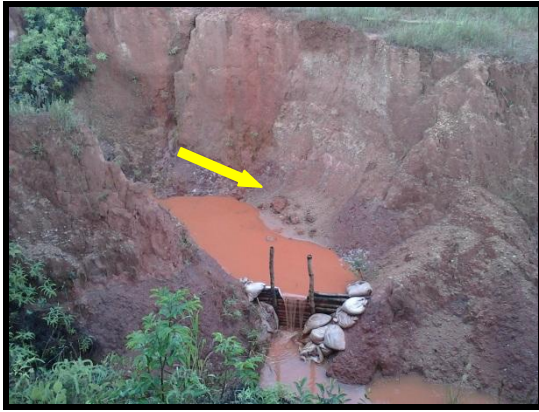
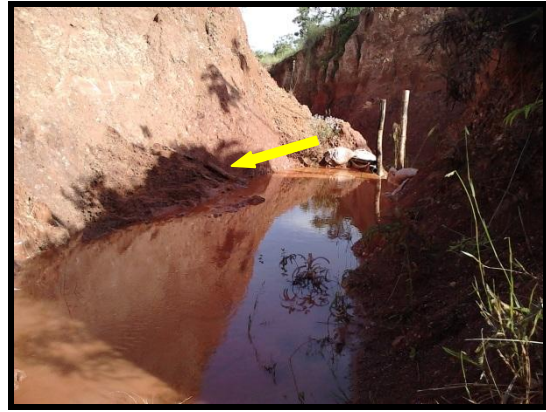
**Figura 29** - Deslizamento de talude antes da barreira. Autor: PEREIRA, 2011.

**Figura 30** - Deslizamento de talude antes da barreira. Autor: PEREIRA, 2011.

A barreira B2B teve um deslizamento de talude ocorrido no mês de dezembro de 2011, na feição erosiva imediatamente a montante da barreira (Figuras 29 e 30), que fez com que a barreira acumulasse muito sedimento nesse período.

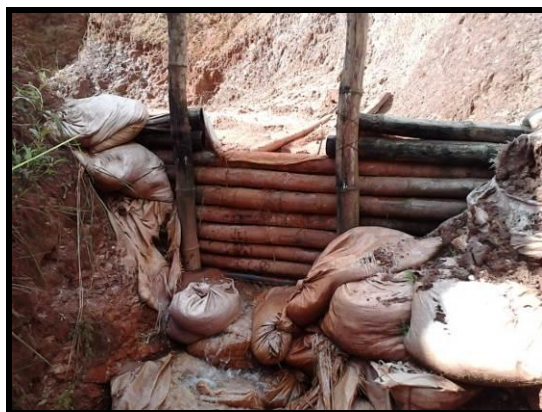
**Figura 31** – Situação do sitio da B2B após rompimento. Autor: PEREIRA, 2012.

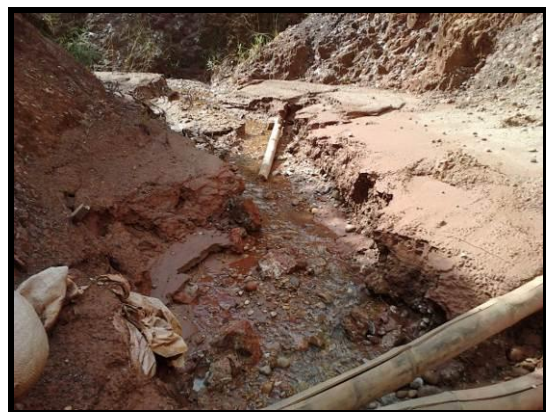
**Figura 32** – Situação a montante da barreira B2B após esvaziamento da água do represamento, mostrando sedimentos acumulados. Autor: PEREIRA, 2012.

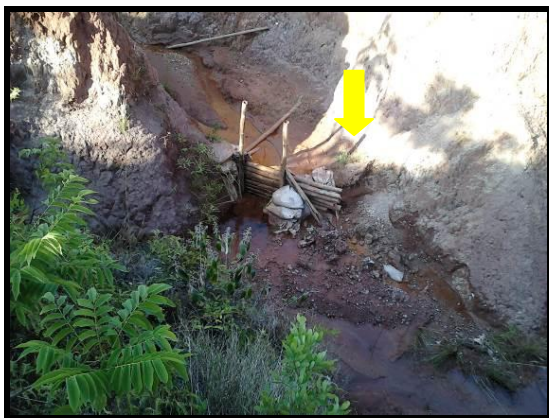
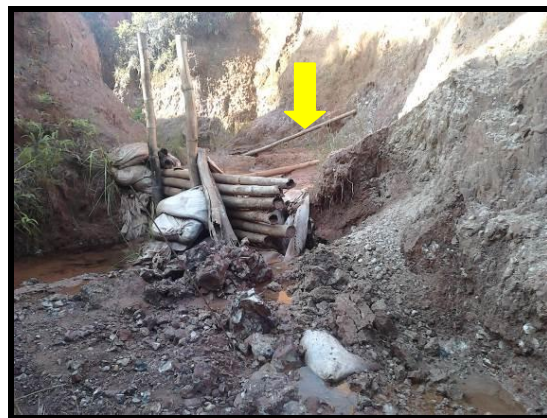
**Figura 33** - B2B Rompida na lateral. Autor: PEREIRA, 2012.

**Figura 34** - B2B Rompida na lateral. Autor: PEREIRA, 2012.

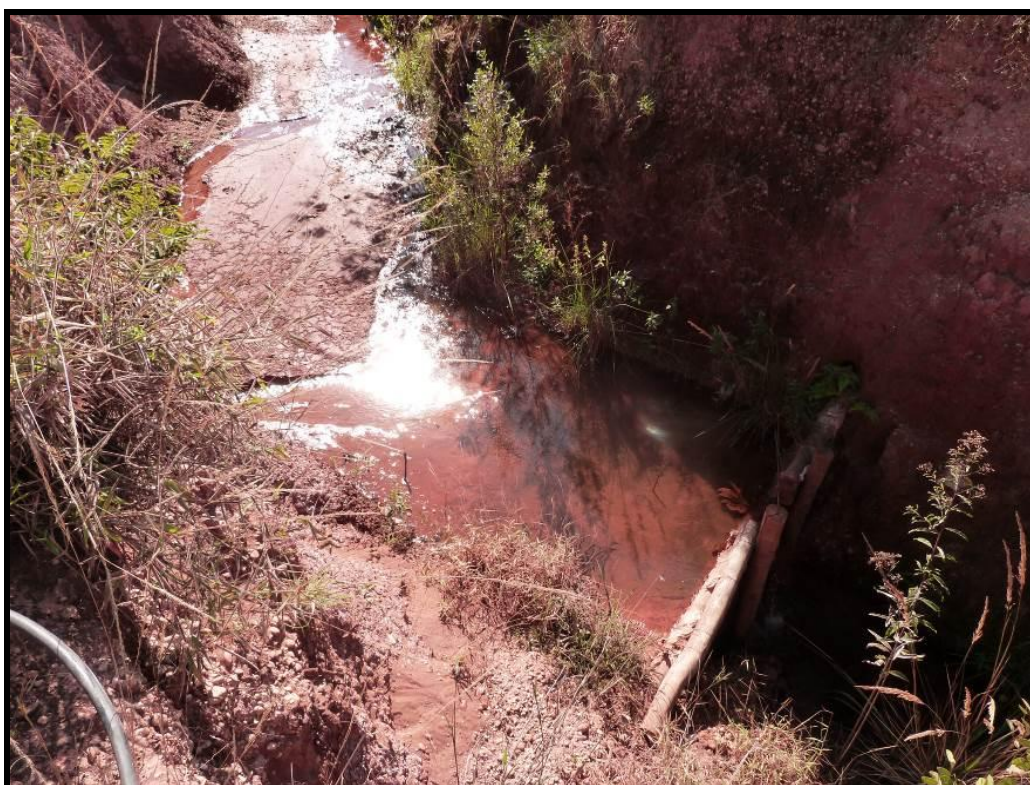
**Figura 35** - B3M repleta de sedimento ao final do processo de monitoramento. Autor: PEREIRA, 2013.

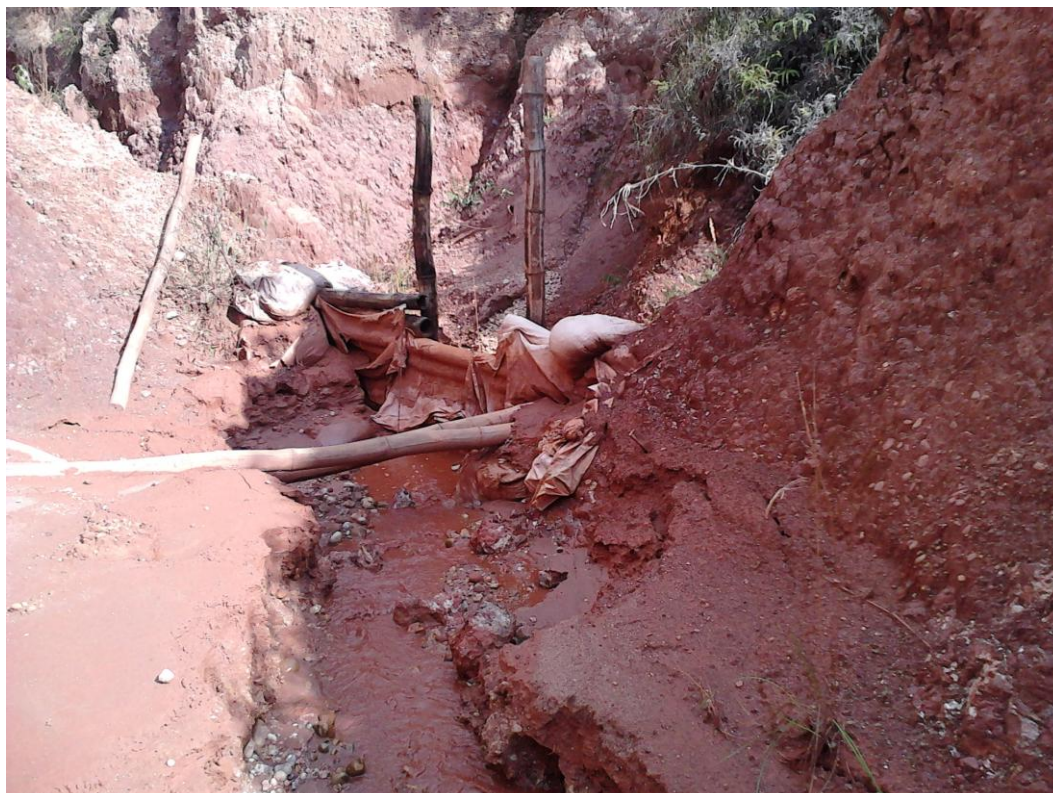
**Figura 36** - B2B rompida mostrando sedimento ainda retido na barreira. Autor: PEREIRA, 2012.

Com o rompimento da barreira o sedimento acumulado não foi completamente levado, ficando grande parte desse sedimento às margens da correnteza formada pela água (figura 38). Esse sedimento fica depositado nesses locais sendo carreados gradativamente, conforme a vazão da água vai se alterando e pelas chuvas que levam facilmente esses sedimentos soltos.
