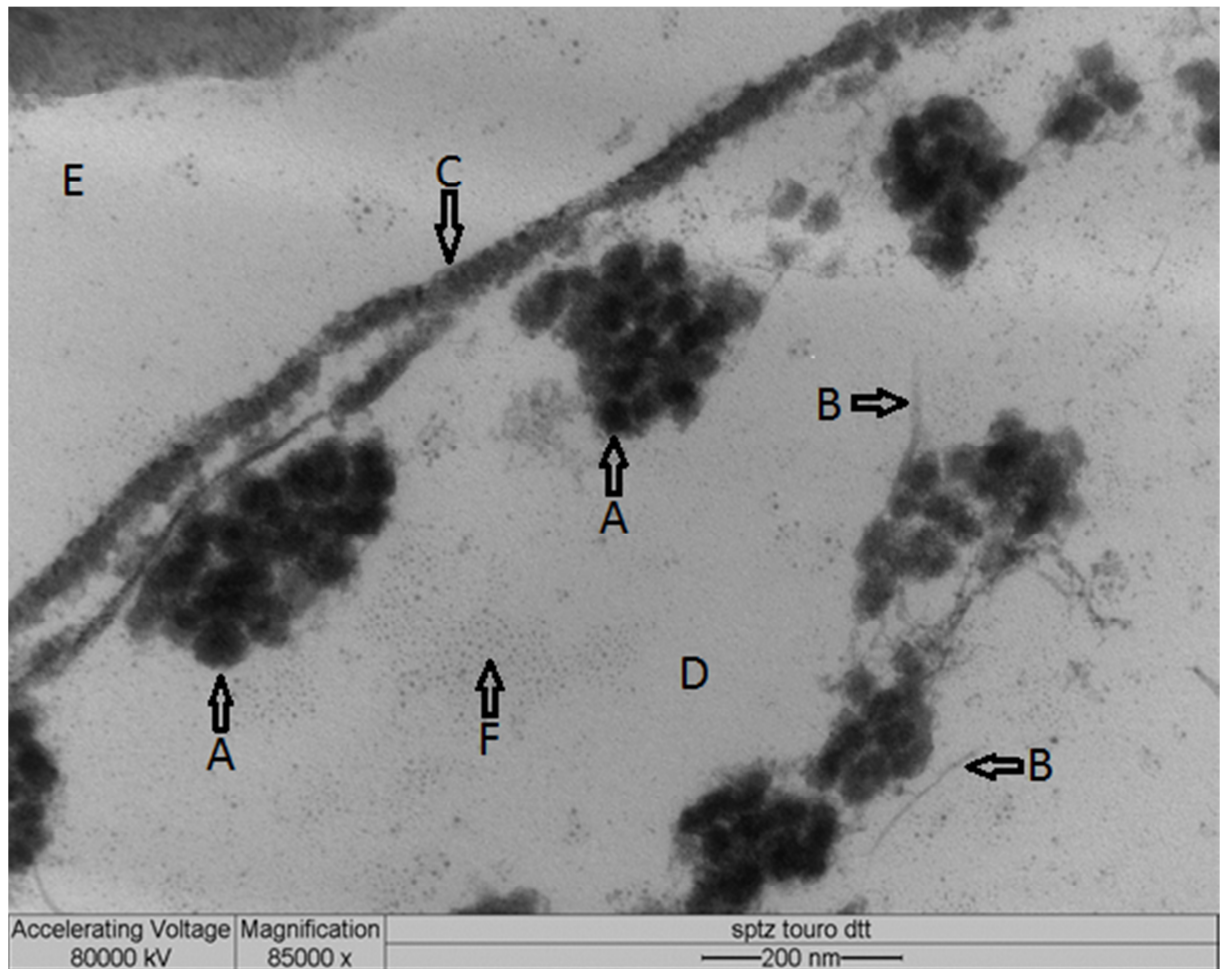
**Figura 9:** Eletromicrografia em aumento de 85.000 vezes de espermatozóide de touro com cromatina descondensada, apresentando estruturas toroidais (A) circundando apenas internamente o arcabouço eletrondenso (C), a malha filamentosa circundante (B), região intranuclear (D), região extracelular (E) e a presença de um material granular eletrondenso que se trata de um artefato de técnica.

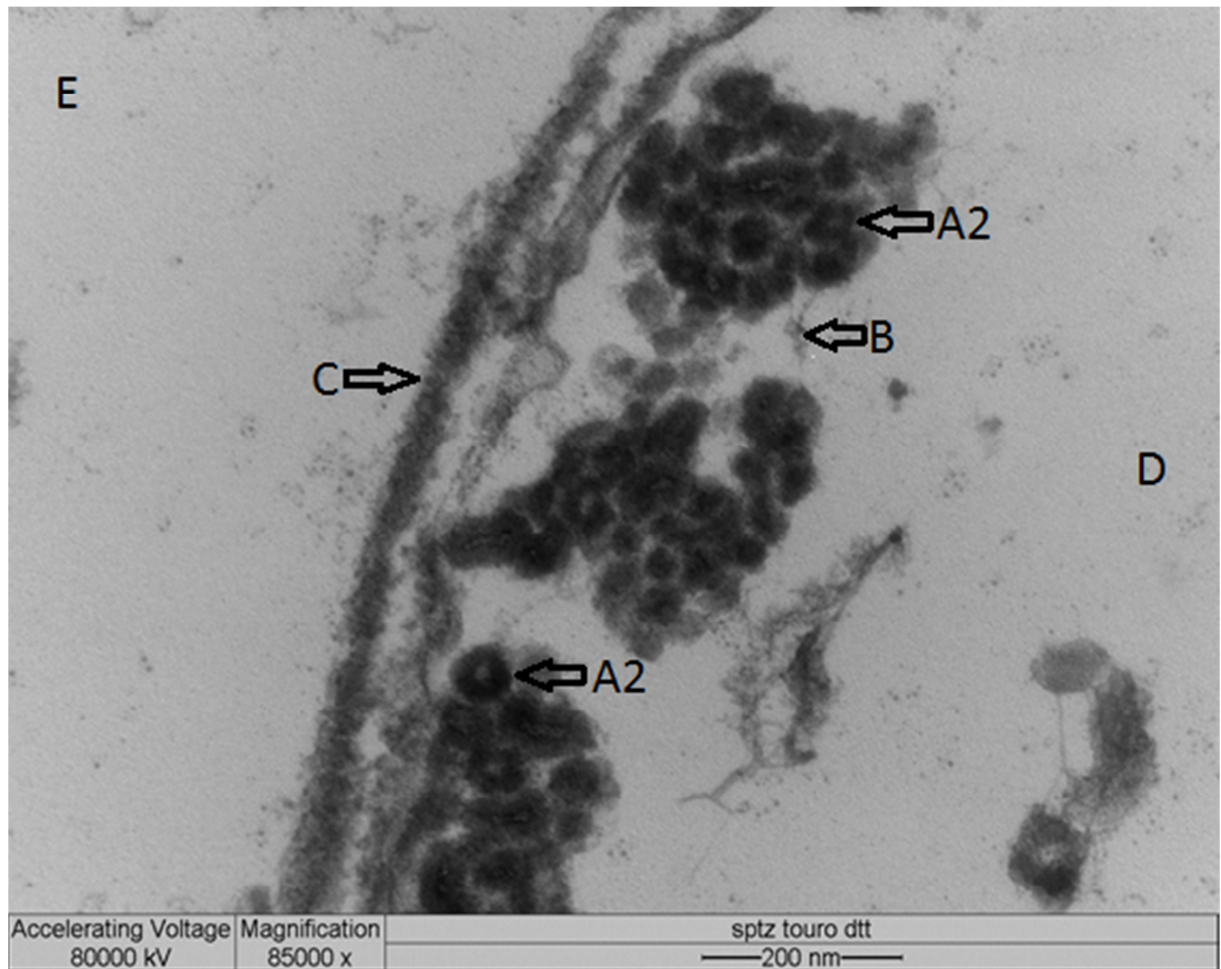
**Figura 10:** Eletromicrografia em aumento de 85.000 vezes de espermatozóide de touro com cromatina descondensada, apresentando estruturas toroidais (A) sendo em alguma delas mais explicita a região menos eletrondensa central (A2), malha filamentosa circundante (B), arcabouço eletrondenso (C), e regiões intranuclear (D) e extracelular (E).
