**Acidentes com máquinas e implementos agrícolas na região de Monte Carmelo,  
Minas Gerais**

Trabalho de Conclusão de Curso  
apresentado ao curso de Agronomia,  
*Campus* Monte Carmelo, da Universidade  
Federal de Uberlândia, como parte dos  
requisitos necessários para obtenção do grau  
de Engenheiro Agrônomo.

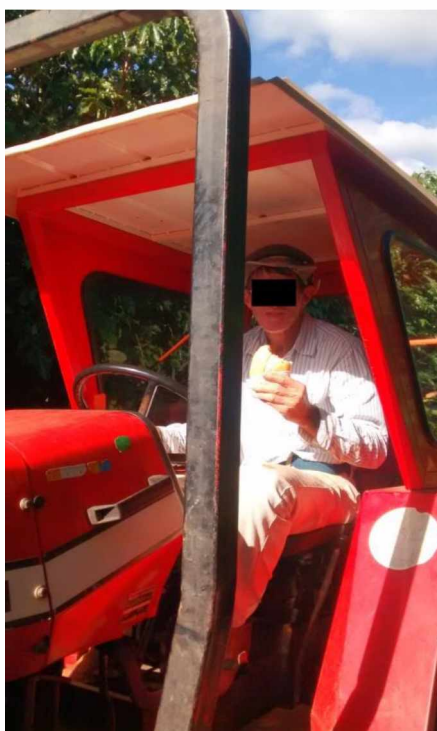
**Figura 2.** Operador de máquinas agrícolas, sem equipamentos de proteção individual, se alimentando durante aplicação de agrotóxico.

Foi constatado que durante as operações os operadores utilizam aparelhos musicais e o transporte de passageiros em locais inadequados como para lamas e estribo de tratores. Estas atividades podem ocasionar acidentes graves como atropelamentos e colisões.

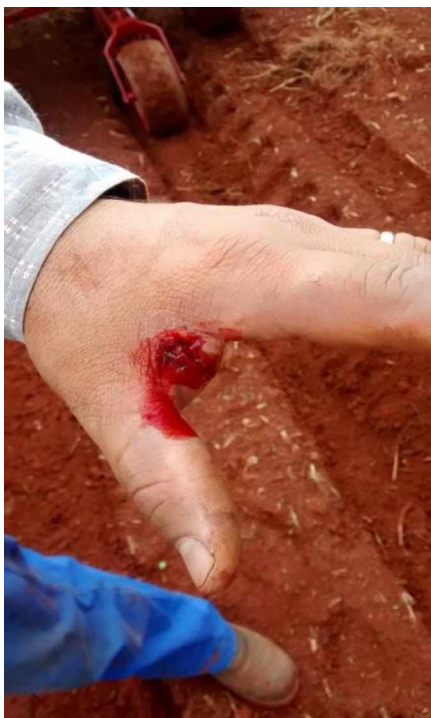
**Figura 5.** Ferimento leve ocasionado por acidente com semeadora-adubadora.

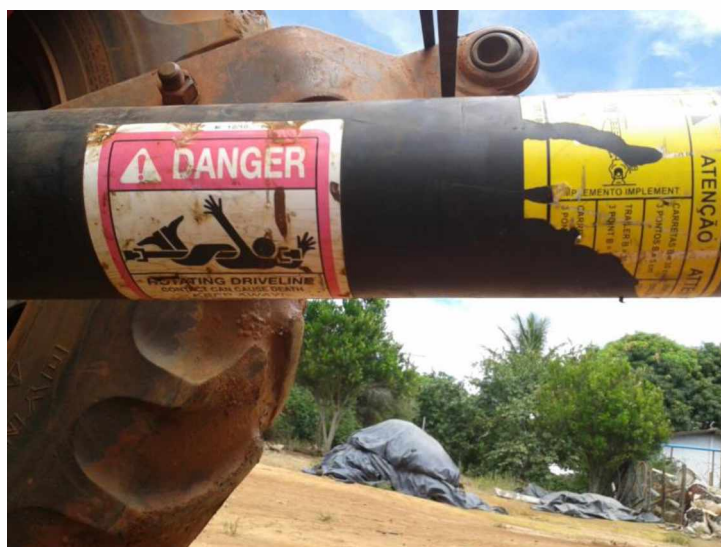
**Figura 6.** Proteção do eixo cardã com simbologia de perigo devidamente visível e simbologia de atenção rasgada.

A caracterização do local do acidente é importante para que os empregadores e os empregados possam tomar providências, como a proteção das partes móveis dos equipamentos agrícolas, proteção do eixo cardã (Figura 6), melhorias nas condições de trabalhos nas oficinas, renovação de adesivos de advertências e atenção, entre outras.

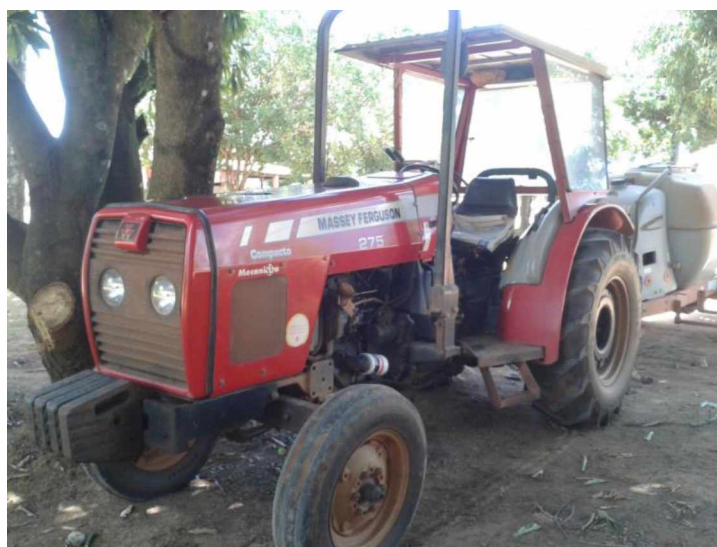
**Figura 8.** Trator Massey Ferguson 275 equipado com arco de proteção durante capotamento e capota semiaberta.

A estrutura de proteção no capotamento mais comum é a do tipo arco, conforme mostrado na Figura 8, por esta ser uma estrutura que atualmente os tratores agrícolas estão saindo de fábrica com este item, antigamente considerado opcional, hoje praticamente todo trator possui, por ser também o item de segurança mais barato dentre os outros tipos de estruturas de proteção durante capotamento.

Como mostrado nas Figuras 8 e 9, a estrutura de proteção deve estar associada com o uso de cinto de segurança, e simbologias de alerta visíveis (Figura 10), para que

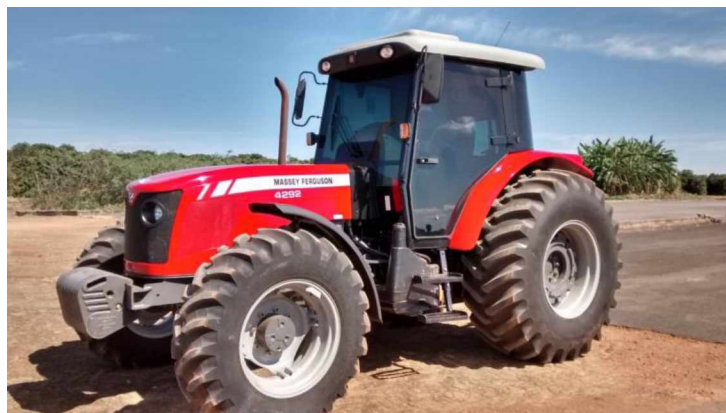
**Figura 9.** Trator Massey Ferguson 4292 equipado com cabine de fábrica, pisca alerta e retrovisores.

Pelo fato de ser mais caro que somente o arco de proteção, a cabine (Figura 9), apresenta maior segurança para o operador, sendo também contra poeira, produtos químicos e barulho, trazendo mais conforto e segurança para o operador, fazendo com que este trabalhe com mais motivação e maior ergonomia, melhorando suas condições de trabalho. Este trator possui incluso itens como setas, pisca alerta, buzina e

retrovisores, para poder transitar em vias públicas de acordo com as normas do código de trânsito brasileiro.

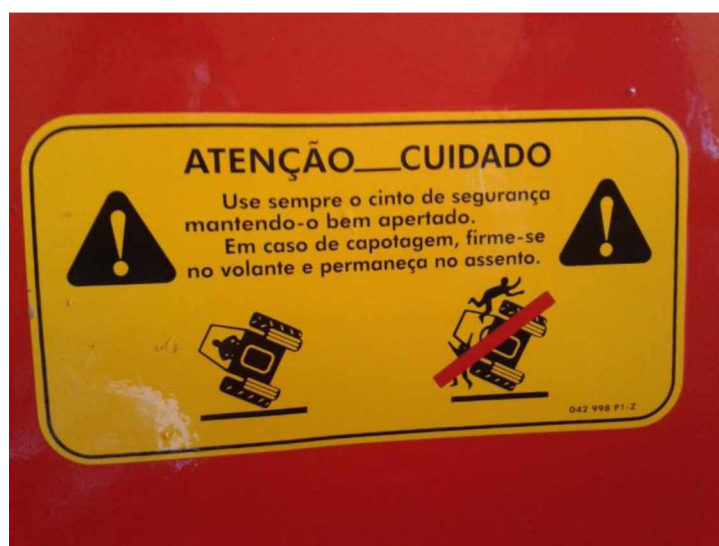
**Figura 10.** Adesivo de segurança que permite ao operador visualizar a gravidade do acidente que pode ser ocasionado se descumprido o aviso.

Apesar de 92,0% dos tratores apresentarem estruturas de proteção, esta não previne acidentes, por várias razões, entre elas, falta de preparo para a ocasião, falta de cinto de segurança, e até mesmo falta de simbologia que permita ao operador visualizar a gravidade do acidente que pode ser ocasionado, conforme a Figura 10.

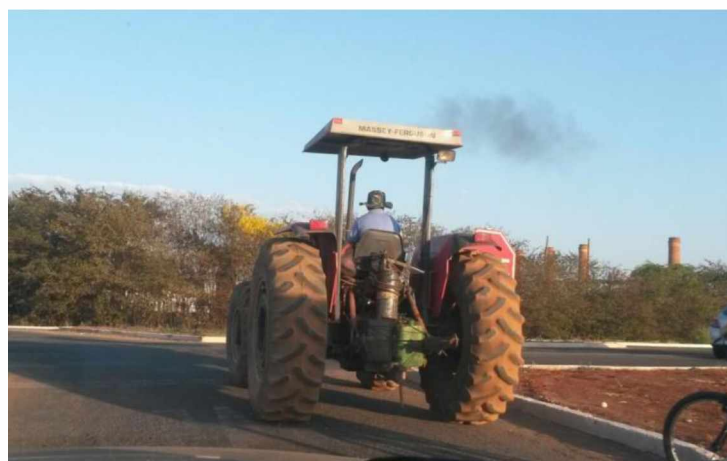
**Figura 12.** Trator agrícola transitando em rodovia estadual, MG 190.

A Figura 12 mostra um maquinário agrícola transitando na rodovia MG 190 no trevo que dá acesso ao *campus* da Universidade Federal de Uberlândia, unidade Araras. O trator agrícola não está transitando conforme as normas para circulação em vias públicas, nos quais são os faróis frontais, traseiros e pisca alerta e apresentar placa de licenciamento.

De acordo com o artigo 115, § 4º, do código de trânsito brasileiro (CTB), os tratores e colhedoras são autorizados a transitar nas vias, mas para isso precisam ter o registro e licenciamento do Departamento Estadual de Trânsito (DETRAN) recebendo numeração especial. Segundo o Conselho Nacional de Trânsito (CONTRAN) o veículo deverá estar identificado externamente por meio de placas dianteira e traseira, lacrada em sua estrutura (BRASIL, 2008). Os operadores afirmaram que os maquinários não estão emplacados, conforme Figura 12.

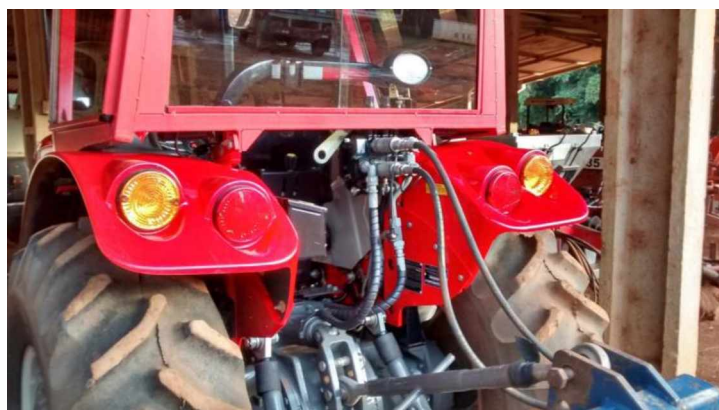
**Figura 13.** Faróis traseiros e luzes de alerta em um trator agrícola.

Conforme mostrado na Figura 13, toda máquina agrícola deve apresentar dispositivos de segurança como luzes de freio, luz de ré e sinaleiras.

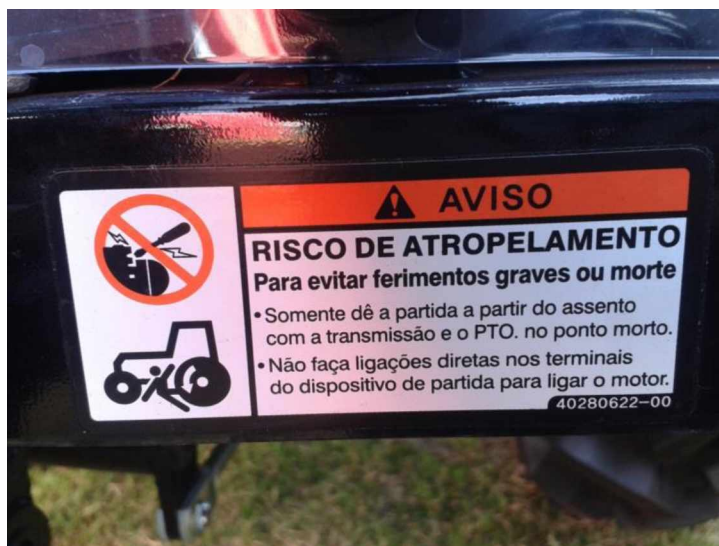
**Figura 14.** Simbologia de advertência presente nas máquinas agrícolas e implementos.

A Figura 14, ilustra a simbologia de cuidados do operador ao ligar o motor do trator diretamente nos pólos do dispositivo de partida da máquina, sendo dada a partida somente quando o operador estiver localizado no assento e com a transmissão do trator em ponto morto, pois essas atitudes de fazer ligações direta, pode ocasionar o atropelamento ou outros acidentes.
