Universidade Federal de Uberlândia

Faculdade de Engenharia Civil

# TRABALHO DE CONCLUSÃO DE CURSO

*Análise da fissuração e das condições de vinculação de  
vigas pré-moldadas de concreto: estudo de caso*

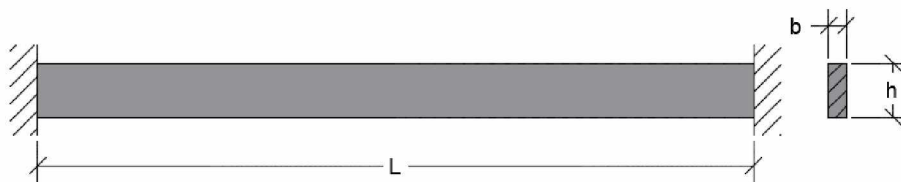
Antes de realizar os cálculos necessários para determinar a armadura da viga com as dimensões determinadas anteriormente, será considerada a hipótese de que o projeto exija que a viga V1 seja biengastada como mostrado na Figura 3.

Figura 3 – Viga biengastada

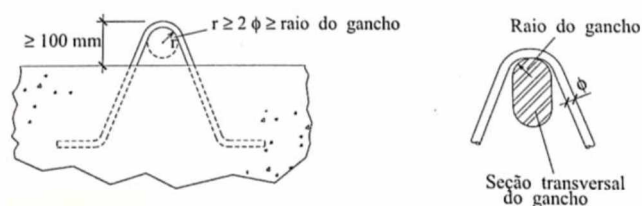
Para encontrar o comprimento de ancoragem das alças foi utilizada a Tabela 9. Conforme a seção 5.3.3.9 da ABNT NBR 9062:2006 será utilizada barras de aço tipo CA-25, que são normalmente lisas, a ancoragem resulta em 67,2 cm que deverão ser adentrados no concreto. Para o detalhamento das alças, é recomendado que sejam obedecidas as indicações da Figura 23.

Figura 23 – Indicações para detalhamento das alças de içamento
