#### - Seção 4

## **- Seção 5**

### **- Seção 6**

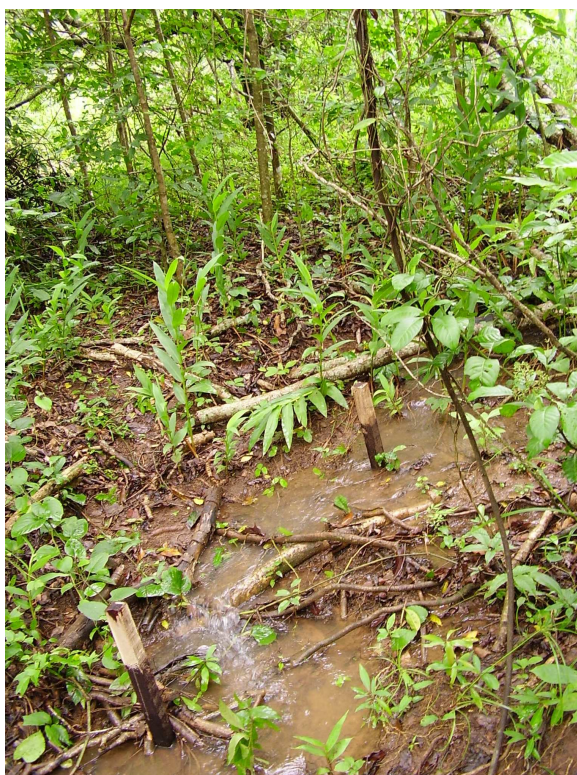
Este ramo de monitoração (Figura 23), foi escolhido devido ao direcionamento preferencial do escoamento em seu sentido.

Figura 23: Seção IV – Estação Sede  
Autor: VIEIRA, W.C. – jan/2005.

Percebemos no levantamento de campo do dia 18/12/04, restos orgânicos (madeira e folhas) nas bordas da voçoroca. Esta matéria orgânica segurava o escoamento superficial que se dirigia para o interior do ramo monitorado.

coberto por galhos e folhas estava suspenso no solo. Ocorreu um solapamento de aproximadamente 30 cm por baixo daquele material, o solo foi erodido deixando sobre a superfície apenas os restos orgânicos.

O fluxo concentrado evidenciado até então, mudou sua direção, adotando um novo canal de escoamento.

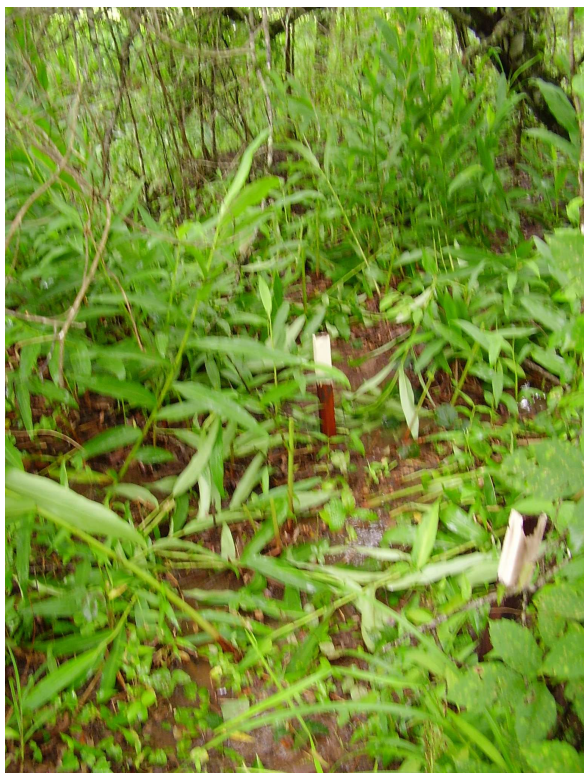
Os levantamentos de campo desta seção nos evidencia uma relativa estabilidade deste ramo. Um dos motivos se deve a forte presença da serrapilheira e de vegetação que minimizam os impactos ao solo do escoamento superficial.

Figura 24: Seção 5 – Estação Experimental Sede: Lírio de São José  
Autor: VIEIRA, W.C. – jan/2005

No trabalho de campo do dia 14/05/05 constatou-se após medição, que a erosão continuava estável, porém observou-se um solapamento de 0,62 metro de solo.

A superfície do terreno apresenta-se com elevada quantidade de folhas e galhos “mascarando” a estabilidade do ramo. Nota-se a presença de muitas raízes suspensas no interior deste ramo.

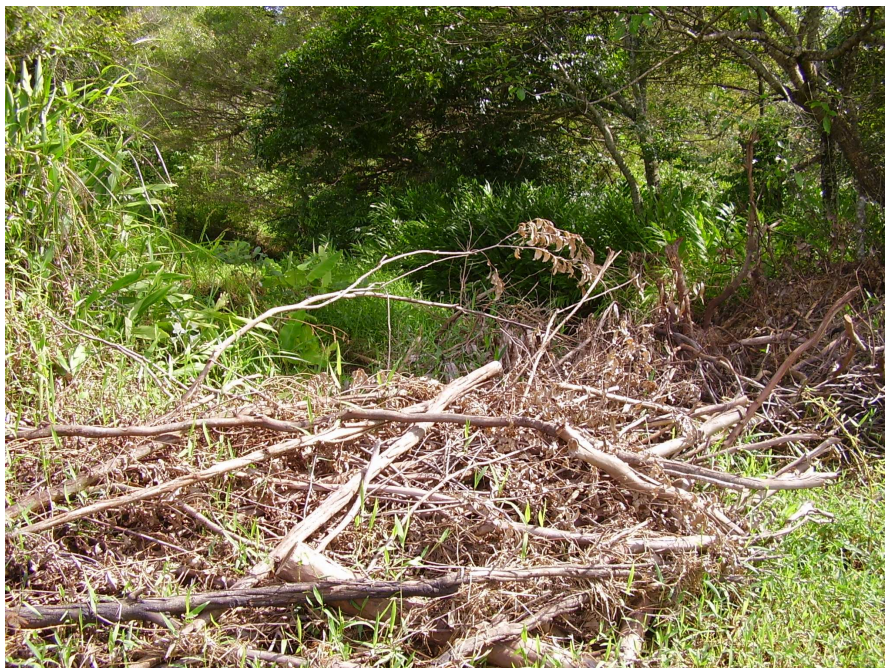
Este ramo começou a demonstrar um processo acelerado de evolução. Devido a este fato, os proprietários decidiram por algumas medidas para conter o avanço da erosão rumo a estrada, entulhando a área com restos vegetais, principalmente galhos de árvores. Com este procedimento, não foi mais possível mensurar a evolução do ramo. (Figura 25).

Figura 25: Seção 6 – “Entulhamento” da seção impedindo que a monitoração de sua evolução continuasse.  
 Autor: VIEIRA, W.C. – JAN/2006
