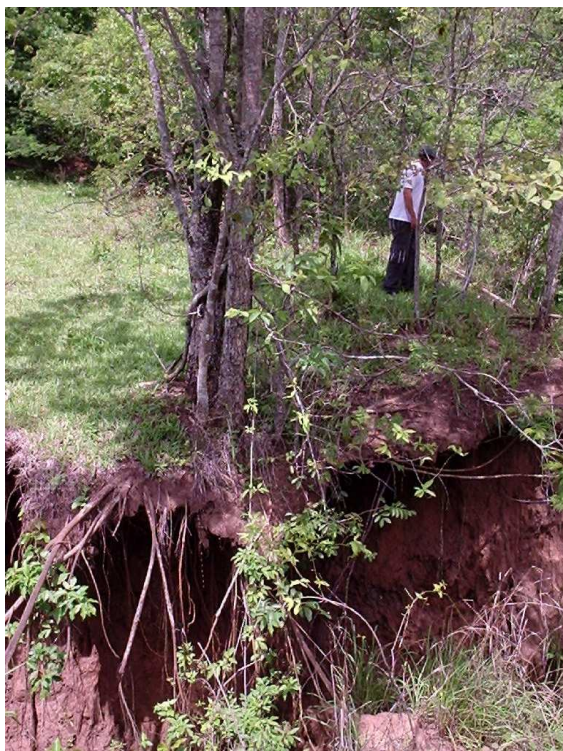
Figura 12: Processo erosivo ativo, onde se observa uma árvore em vias de ser tragada pela erosão. Atentar para o solapamento do talude de erosão - seção 1/ Estação Boa Vista.  
Autor: VIEIRA, W.C. – dez/2004.

Em 18/12/04 foi realizado o primeiro levantamento de campo com o objetivo de verificar a progressão da voçoroca. Nessa ocasião percebe-se um avanço de 30 centímetros da borda da erosão, medidas em relação à estaca nº 01. Soma-se a este valor aproximadamente 28 centímetros de solo suspenso devido ao solapamento. Ao lado desta seção, se observa uma árvore em vias de ser tombada pela voçoroca (Figura 12), suas raízes já se encontravam em grande parte expostas. Esta situação caracteriza a iminente ruptura do solo, levando consigo a árvore.

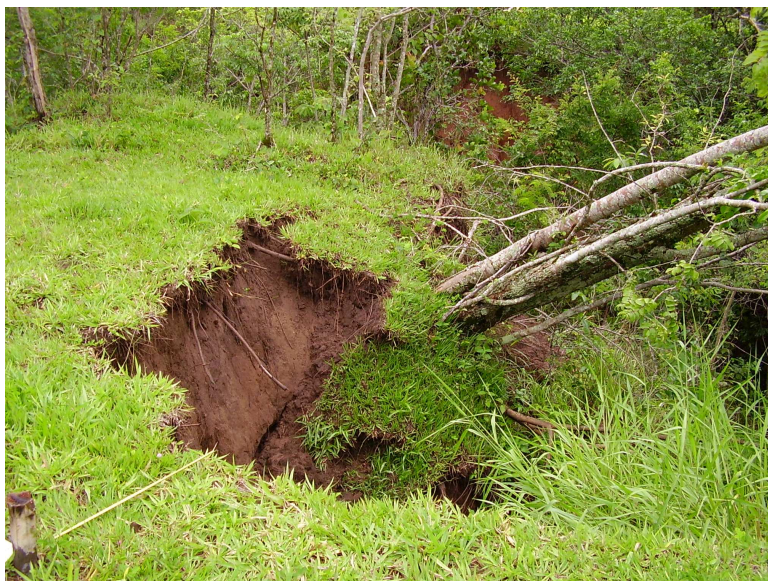
Figura 13: Árvore caída na seção 1 da Estação Boa Vista  
Autor: VIEIRA, W.C. – jan/2005

No decorrer deste intervalo, a árvore que apresentava com parte das raízes exposta já havia tombado para o interior da voçoroca (Figura 13). Nesta ocasião também se observou, próximo à estaca nº 2, um solapamento do solo de aproximadamente 30 centímetros, ou seja, boa parte do solo que estava em frente a da estaca 2, na realidade estava suspenso, sustentada apenas pelas raízes das gramíneas cultivadas. Devido à queda da estaca nº 1, foi cravada uma nova estaca, sendo esta denominada 3 b.

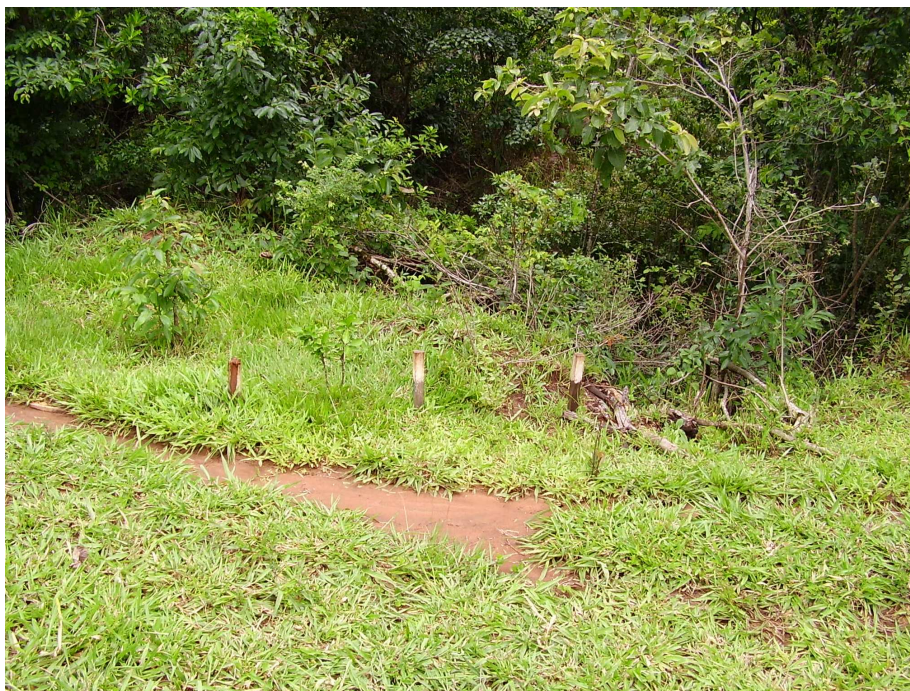
Figura 14: Seção 2 – Estação Experimental Boa Vista  
Autor: VIEIRA – jan/2005

Para a seção 2 (Figura 14), foi escolhido um ramo da voçoroca localizado muito próximo de um camalhão em nível com um caminho de gado. A altitude do ponto monitorado gira em torno de 571 metros e sob as coordenadas geográficas 19°29'50'' de latitude sul e 49°13'20'' de longitude oeste. As estacas para monitoramento distam uma das outras em 1 metro, sendo representados pelos números 4, 5 e 6.

O Camalhão em nível mais próximo está a cerca de 5 metros do ramo monitorado. Conforme pode ser percebido na tabela 3, este ramo não apresentou desenvolvimento no processo erosivo, tanto superficial quanto subsuperficial, no entanto, apresenta indícios de ocorrência de erosão laminar no entorno do ramo monitorado da voçoroca por onde passa o escoamento da lamina de água.
