#### 3.1.4 - ATERRO SANITÁRIO DE UBERLÂNDIA – UBERLÂNDIA – MG

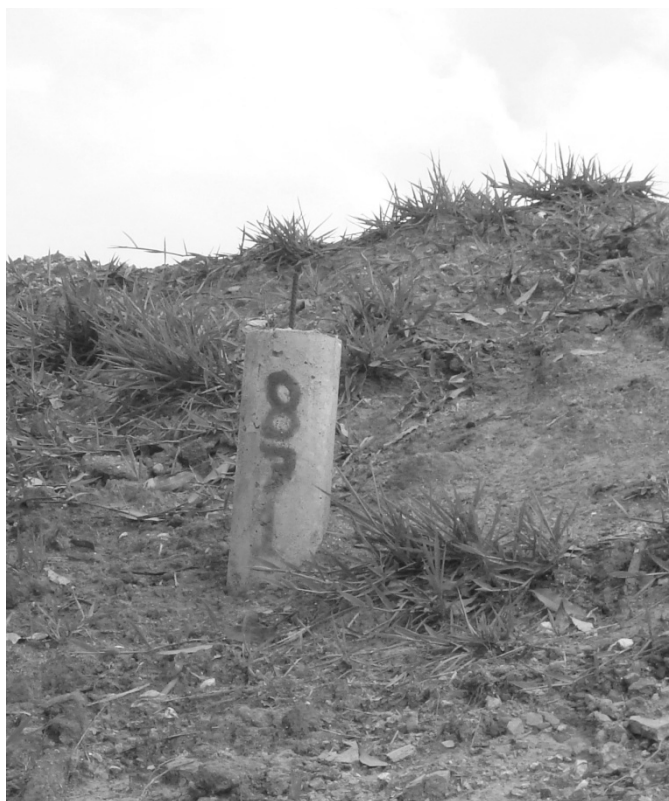
Figura 34: Marco superficial, aterro Bandeirantes, São Paulo – SP.  
Fonte: A autora, 2009.

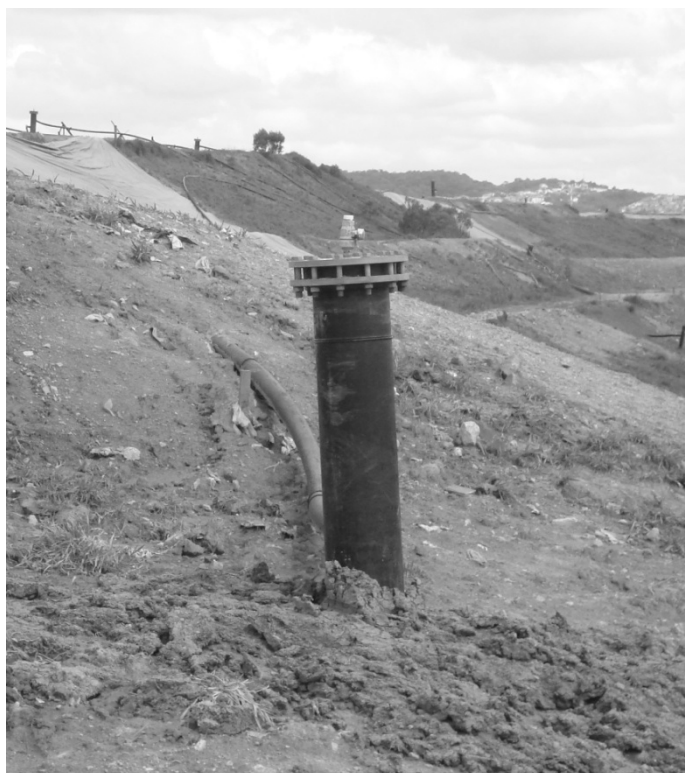
Figura 35: Dreno para sucção de biogás, aterro Bandeirantes, São Paulo - SP.  
Fonte: A autora, 2009.

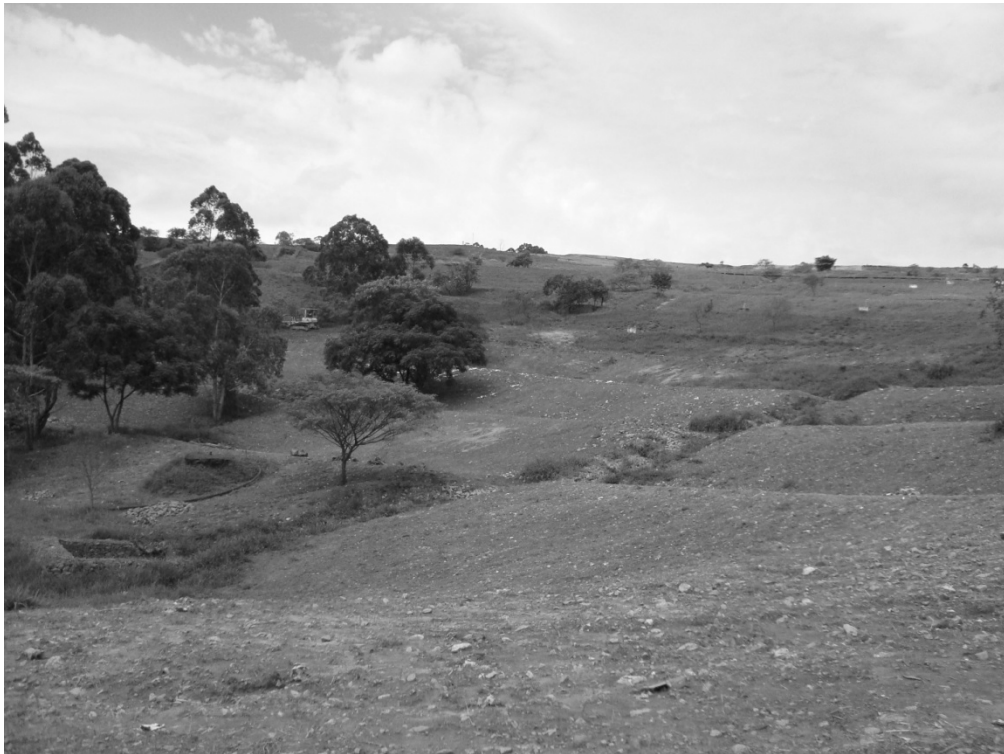
Figura 36: Detalhe da cobertura vegetal predominantemente gramínea, mas com algumas espécies arbóreas à esquerda da foto, aterro Bandeirantes, São Paulo – SP.

A cobertura vegetal utilizada após o final das operações de recebimento de resíduos é predominantemente gramínea, mas encontram-se no local também algumas espécies arbóreas (Figura 36), porém faz parte do projeto de encerramento do aterro, o reflorestamento. Uma pequena área encerrada anteriormente já foi reflorestada, como mostra a Figura 37. Com relação à cobertura final utilizada, a LOGA realizou a cobertura apenas com argila e grama, mas a empresa BIOGAS, concessionária da exploração do biogás no aterro alegou que poderia haver escape de gás pela superfície, em função de ressecamento de material, deformação, por isso fez a cobertura com geossintético de PEAD nas células onde se realiza a captação de gás, conforme ilustrado na Figura 38. Nas duas células mais antigas, AS1 e AS2 foi feita impermeabilização apenas com argila.

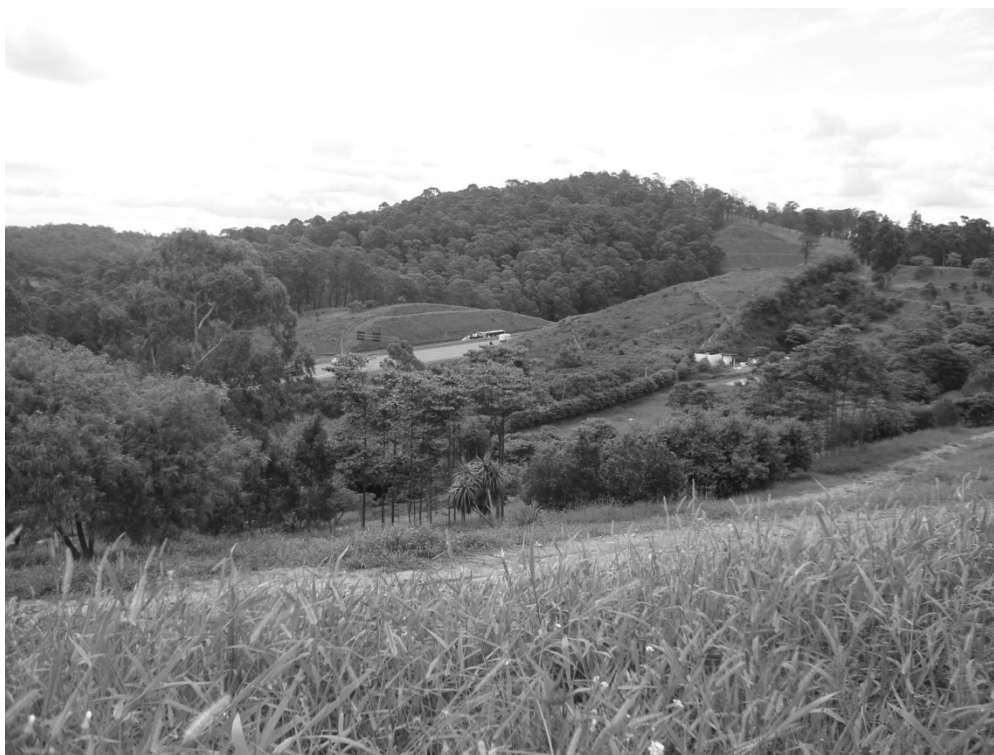
Figura 37: Área de recebimento de resíduos encerrada e já reflorestada, aterro Bandeirantes, São Paulo – SP.

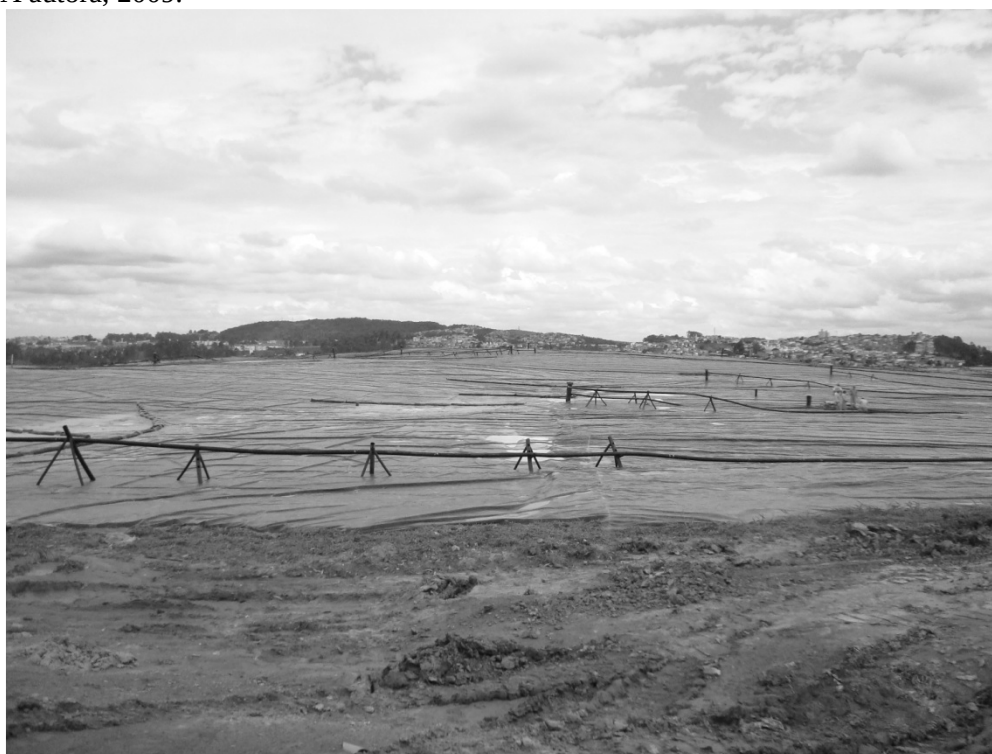
Figura 38: Cobertura com manta de PEAD nas áreas de captação de biogás, aterro Bandeirantes, São Paulo – SP.

É feito monitoramento das águas superficiais e subterrâneas a montante e a jusante do aterro, o que dá informações sobre a segurança da utilização da argila e da manta de PEAD como cobertura impermeável. Já ocorreram recalques de até 6 metros em função da decomposição dos resíduos e favorecidos também pela captação de biogás. A administração do aterro controla a sua evolução por meio de planilhas onde são estabelecidos valores de referência de segurança, instabilidade, risco, dentre outros. Portanto são monitorados os recalques e erosões, para avaliar se os problemas estão dentro da normalidade. Também são monitoradas canaletas de drenagem de águas pluviais e cobertura vegetal e, conforme as situações encontradas são feitas reconformações dos taludes e da superfície.

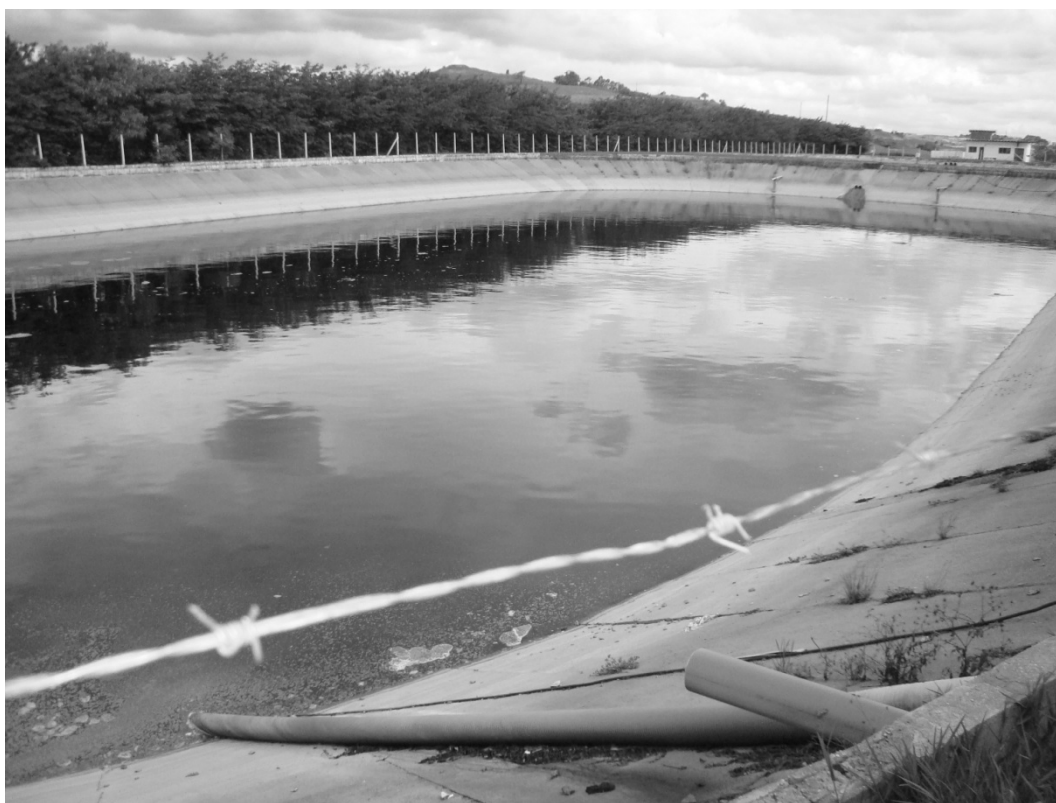
Figura 40: Lagoa de armazenamento de chorume, aterro Bandeirantes, São Paulo – SP.  
Fonte: A autora, 2009.

Todo o chorume gerado pela decomposição dos resíduos no aterro Bandeirantes chega por gravidade a quatro estações elevatórias localizadas nos pontos mais baixos do aterro (Figura 39), de onde é encaminhado por meio de bombeamento para duas lagoas de armazenamento com capacidade de 18.000 m<sup>3</sup> e 5.000 m<sup>3</sup> (Figura 40) e, posteriormente é transportado em caminhões para a Companhia de Saneamento Básico do Estado de São Paulo – SABESP - para que seja feito o tratamento. Isso ocorre como um acordo entre a concessionária e a SABESP que encaminha o lodo produzido para o aterro e, em troca, trata o chorume gerado no local. Na ocasião da visita o volume de chorume em uma das estações elevatórias era de cerca de 7 l/s, mas este valor já chegou a 30 l/s nos períodos chuvosos na época de operação.

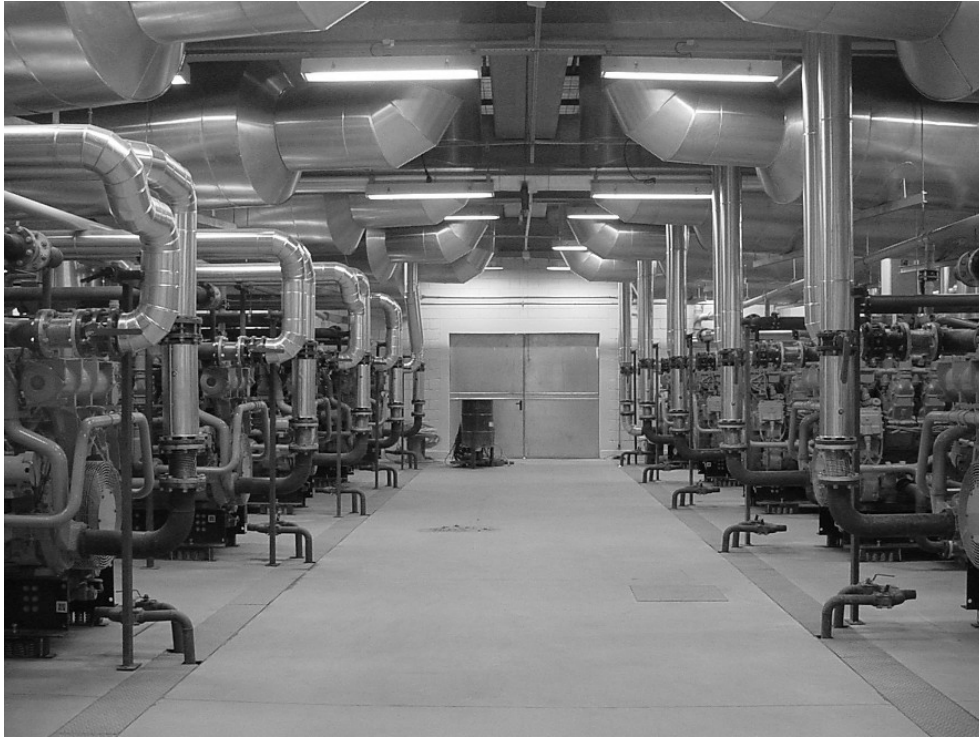
Figura 42: Motores responsáveis pela produção de energia proveniente do biogás, empresa BIOGAS, aterro Bandeirantes, São Paulo - SP.

O aproveitamento do biogás é feito por uma empresa brasileira, a BIOGAS (Figuras 41 e 42), que faz a exploração para geração de energia e troca no mercado de carbono. A energia elétrica gerada pode abastecer o bairro de Perus, onde fica localizado o aterro e é estimada a geração de 8 milhões de créditos de carbono, sendo 50% da prefeitura de São Paulo. A captação do gás também pode acelerar a estabilização dos resíduos.

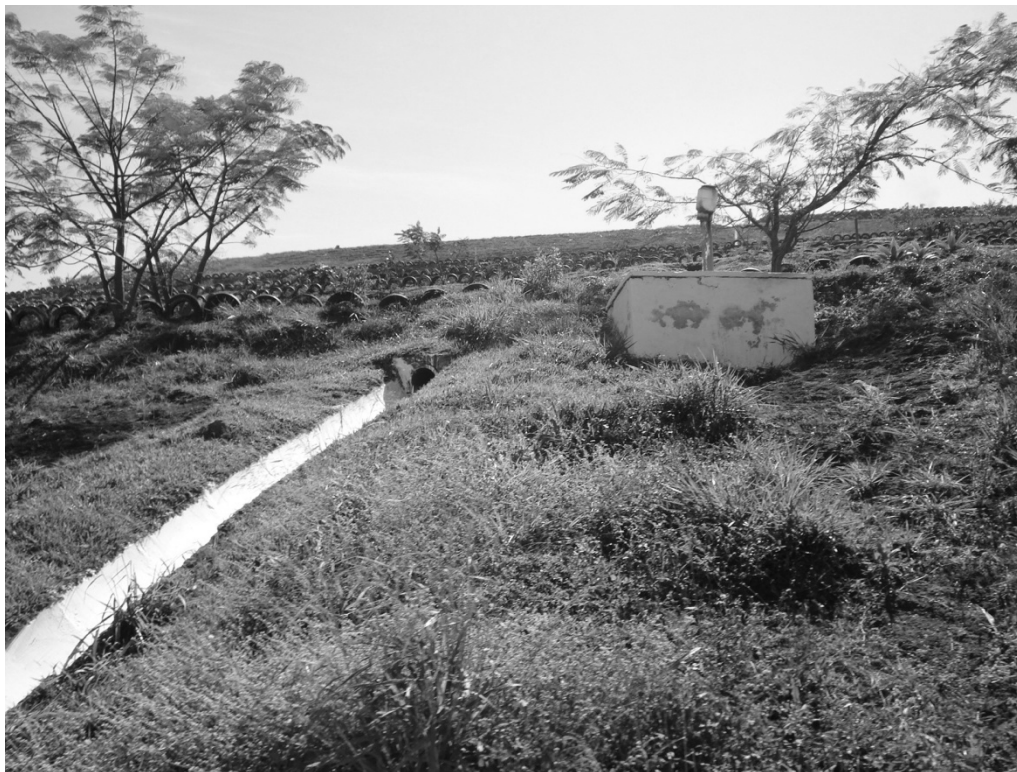
Figura 45: Canaleta de drenagem de águas pluviais no aterro sanitário de Uberlândia.  
Fonte: A autora, 2009.

São monitorados no aterro: cobertura vegetal, recalques, estabilidade, erosões, biogases, chorume, águas superficiais e subterrâneas, aves de rapina, cobertura final, dentre outros. Para isso existem piezômetros, drenos para biogás, canaletas de drenagem pluvial (Figuras 45), poços de monitoramento de água subterrânea (Figuras 46 e 47), marcos superficiais e unidade de tratamento de percolados.

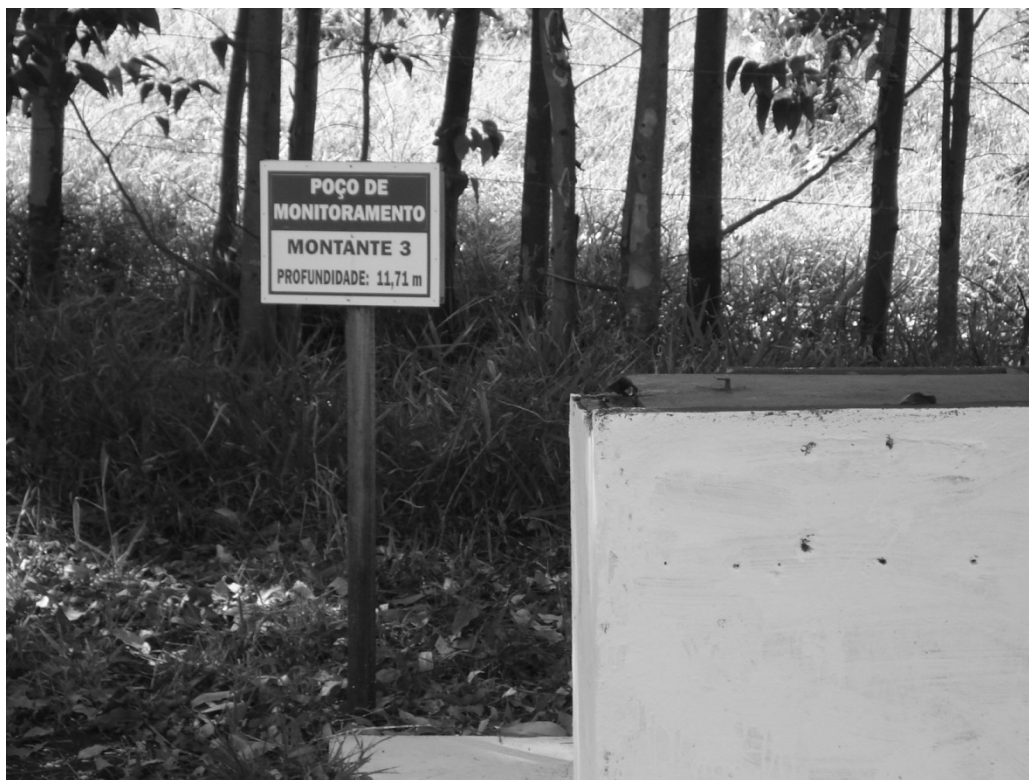
Figura 46: Poço de monitoramento de águas subterrâneas a montante, aterro sanitário de Uberlândia.  
Fonte: A autora, 2009.

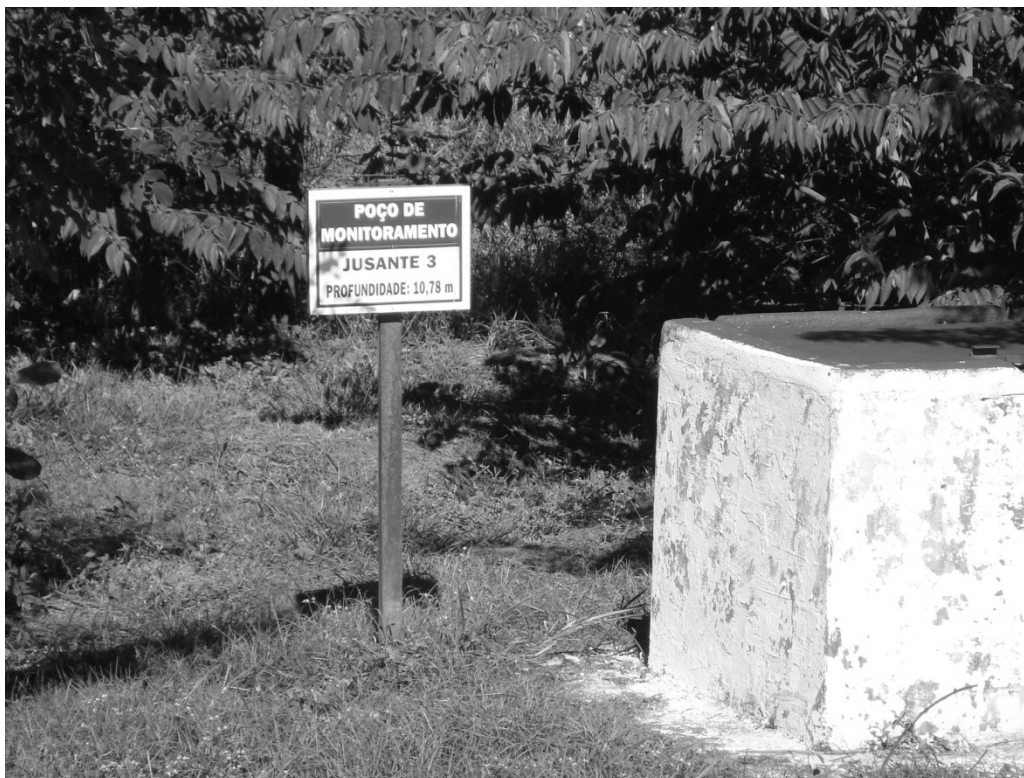
Figura 47: Poço de monitoramento de água subterrânea a jusante, aterro sanitário de Uberlândia.

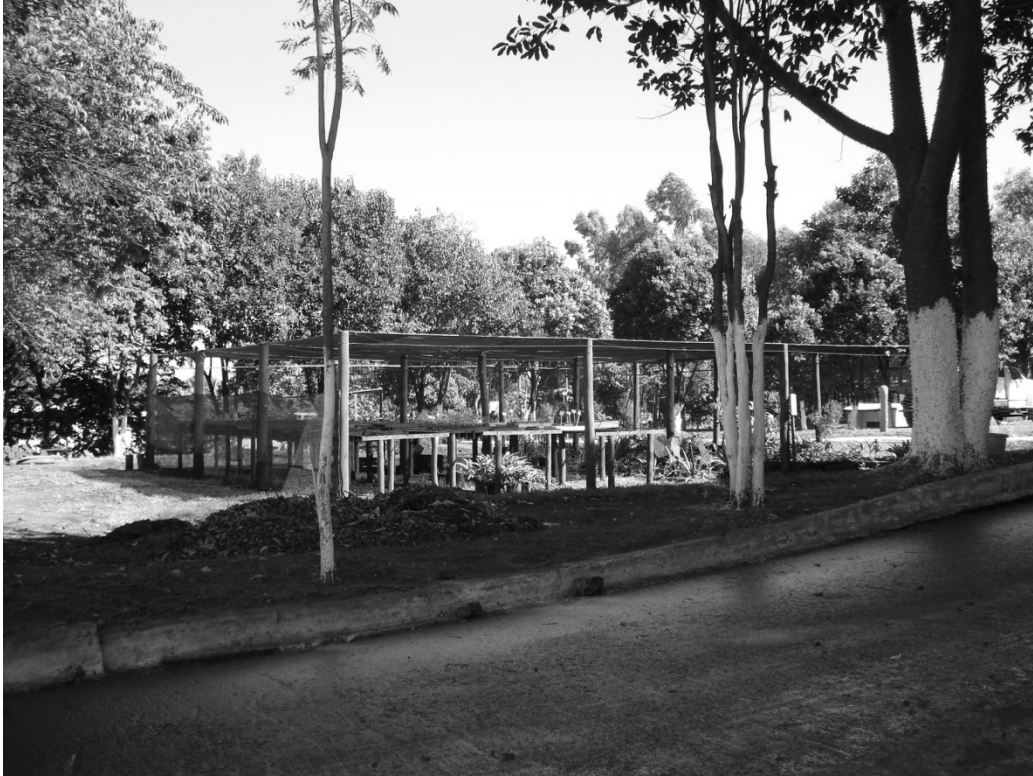
Figura 48: Viveiro de mudas no aterro sanitário de Uberlândia.

No início das operações o aterro foi equipado com usina de triagem e pátio de compostagem. Essas alternativas tornaram-se inviáveis para o aterro de Uberlândia e foram desativadas. Ainda está em funcionamento o viveiro de mudas, onde são produzidas mudas de plantas usadas para revegetação do próprio aterro, mostrado na Figura 48.
