UNIVERSIDADE FEDERAL DE UBERLÂNDIA  
INSTITUTO DE CIÊNCIAS AGRÁRIAS  
CURSO DE GRADUAÇÃO EM ENGENHARIA AMBIENTAL

**IMPLANTAÇÃO DE UMA FAIXA DE MATA CILIAR DO RIO PARANAÍBA EM  
UMA PROPRIEDADE RURAL DE PATOS DE MINAS**

Trabalho de Conclusão de Curso apresentado à  
Universidade Federal de Uberlândia, como parte das  
exigências da graduação em Engenharia Ambiental, para  
obtenção do título de Engenheiro Ambiental.

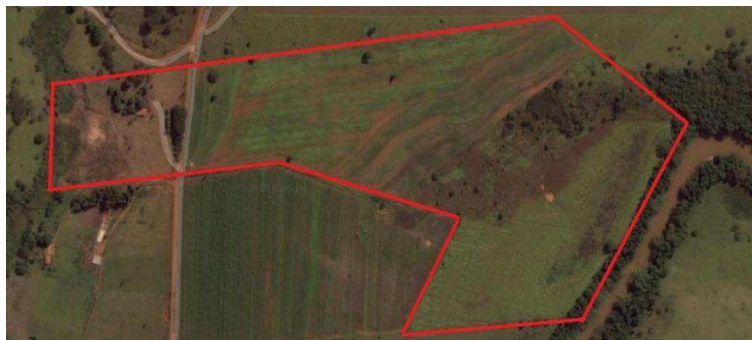
Figura 1: Delimitações da propriedade a ter sua mata ciliar recuperada.

As coordenadas geográficas da propriedade são -18.4412653, -46.5762796. A área total da propriedade é de 27 hectares, com 0,68 módulos fiscais (Figura 1 e Figura 2).

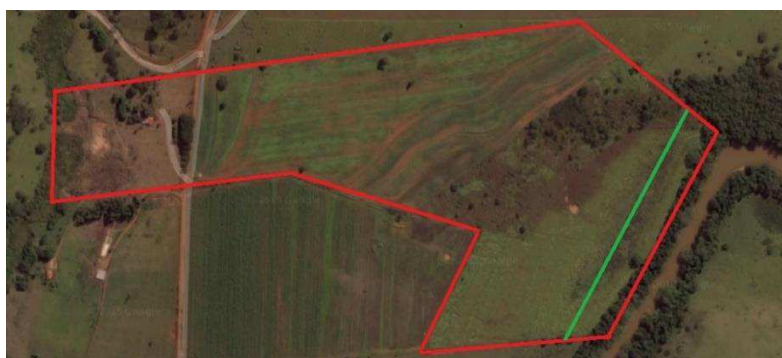
Figura 2: Delimitações da propriedade com a faixa da área a ser reflorestada, representada em verde.

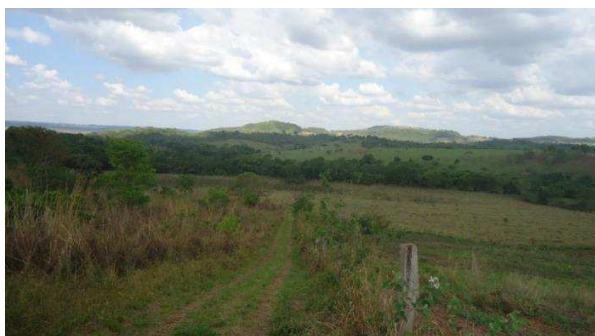
Figura 3: Área do plantio visto de uma parte mais elevada da propriedade antes da passagem das grades aradora e niveladora.

Para o preparo do solo, foi necessário a limpeza da área, que antes era pastagem para gado (Figura 3 e Figura 4). Para essa limpeza, foi utilizado trator com grade aradora de 16 discos (Figura 5 e Figura 6) e grade niveladora. A grade aradora percorreu a área duas vezes. A primeira vez no dia 23 de outubro de 2016 (Figura 7, Figura 8 e Figura 9), para controle à braquiária (*Brachiaria decumbens*) que estava bastante disseminada na região. Depois de percorrido um tempo para que a braquiária secasse, a grade aradora percorreu a área pela segunda vez no dia 18 de novembro de 2016 (Figura 10). Para quebrar os torrões de terra que estavam grandes e nivelar o solo, foi passada a grade niveladora no dia 23 de novembro de 2016 (Figura 11), no qual a terra ficou em condição para plantio. Apesar de ser área de pastagem, não há gado na propriedade, portanto não houve necessidade de cercar a região onde ocorreu o plantio.

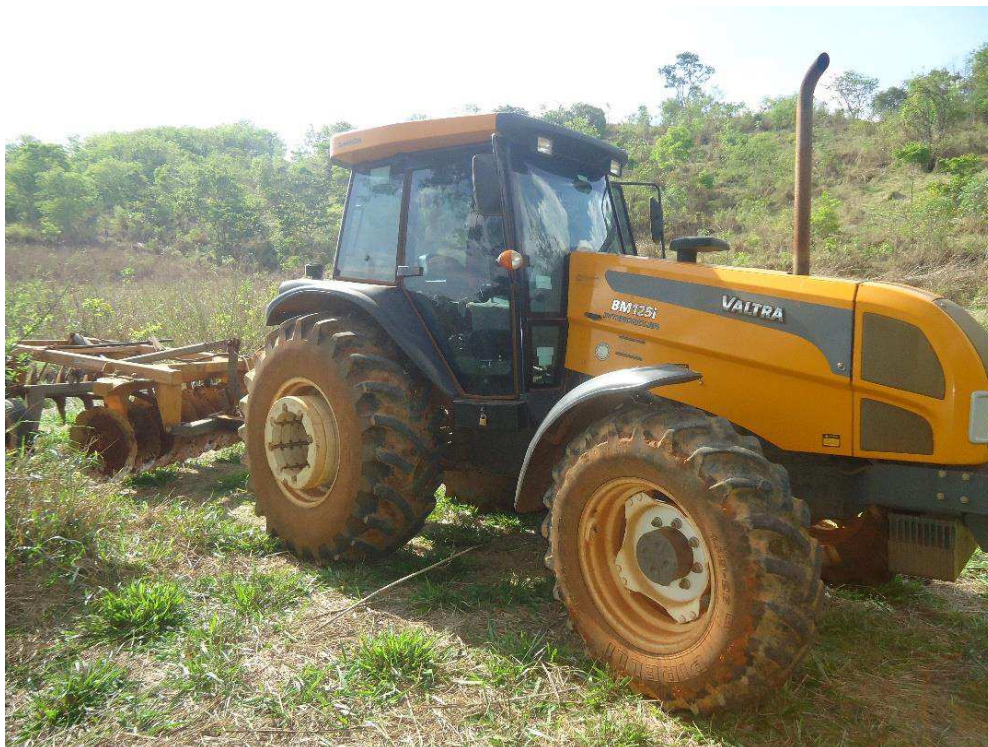
Figura 5: Trator com grade aradora utilizado para o preparo do solo.

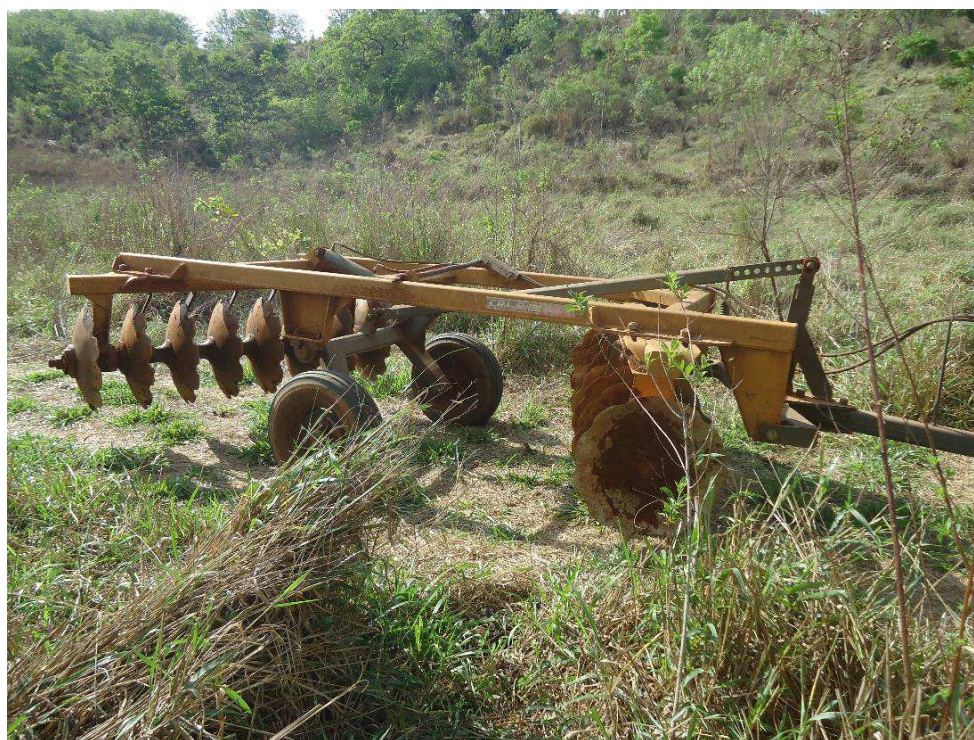
Figura 6: Grade aradora de 16 discos utilizada no preparo do solo.

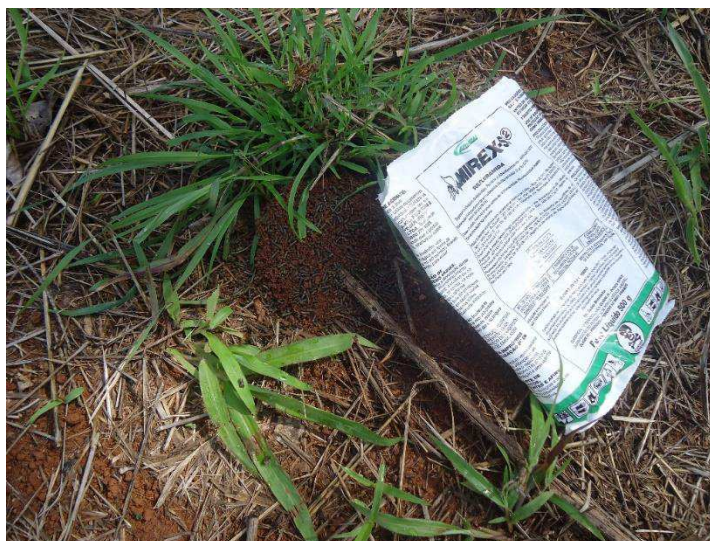
Figura 12: Aplicação da isca formicida MIREX-S®.

Para o combate às formigas, foi utilizado a isca formicida MIREX-S® (Figura 12). Foi utilizado 1 (um) quilo do produto para a área do plantio. A isca foi aplicada onde havia um formigueiro, na parte de fora, para que as formigas carregassem para dentro do formigueiro. Não foi encontrado grande quantidade de formigueiros, e na propriedade não há histórico de problemas com formigas. A aplicação ocorreu no dia 19 de novembro de 2016.

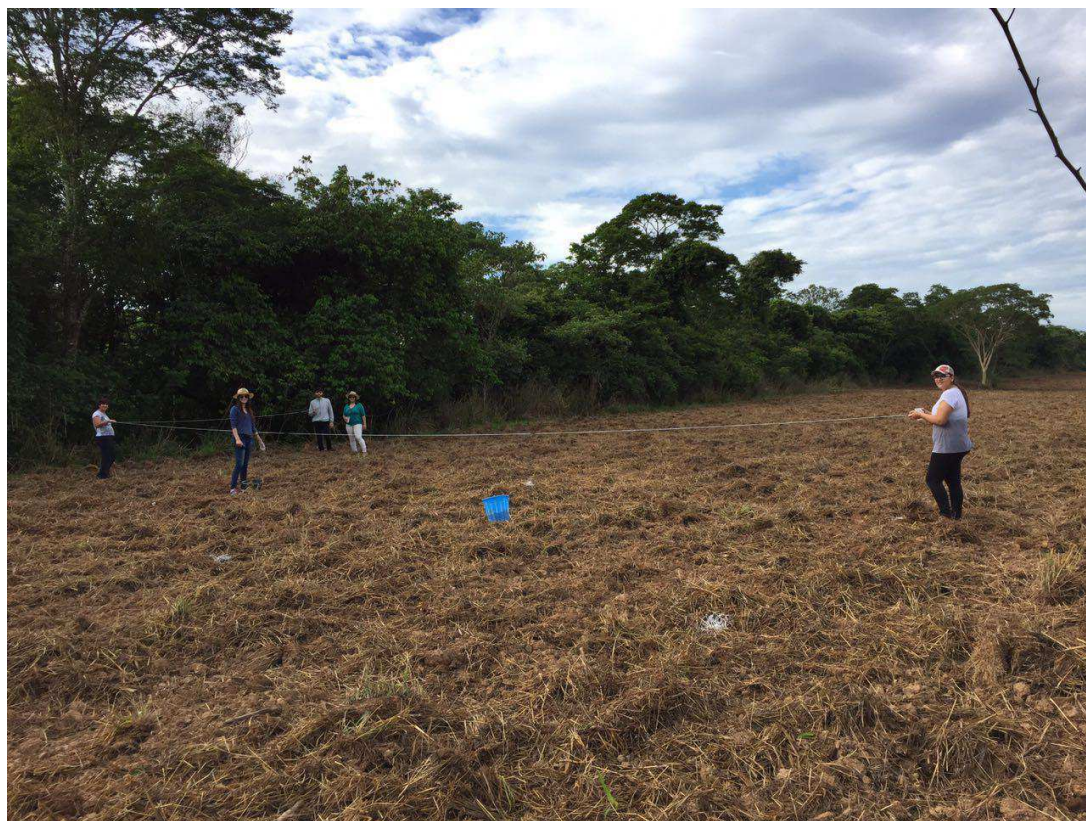
Figura 13: Marcação das covas.

A forma de disposição das mudas foi proposta em 66 colunas e 4 linhas. A marcação foi feita por meio de uma corda de 21 metros de comprimento, com 5 nós, distantes um do outro em 5 metros. No sentido longitudinal, para formar as colunas, foram utilizados quatro pontos (nós), onde ficaram 4 pessoas fazendo a marcação em cada ponto (Figura 13). Para sinalizar o local onde foi feita a cova, foi utilizado uma pequena quantidade de cal virgem (Figura 14). Para formar as linhas, foram utilizados dois pontos (nós), onde ficaram 2 pessoas para realizar a marcação. Dessa forma, ao caminhar de 5 em 5 metros foram marcadas as 66 colunas e 4 fileiras.

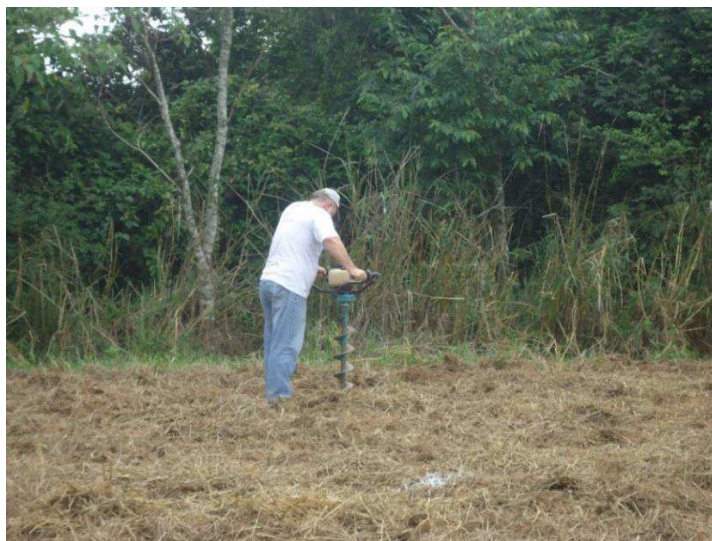
Figura 15: Operação do perfurador manual de solo.

A preparação das covas foi feita primeiramente com um perfurador manual de solo à gasolina, com dimensões de 15 cm de diâmetro e profundidade que alcançava até 1 metro. O perfurador furou cerca de 15 cm do solo (Figura 15). Para finalizar foi utilizada a ferramenta mão de vaca (Figura 16), que perfurou aproximadamente 10 cm a mais, totalizando uma profundidade de 25 cm em cada uma das covas. As mudas apresentavam cerca de 8 a 10 cm de diâmetro e 15 cm de comprimento (Figura 17).

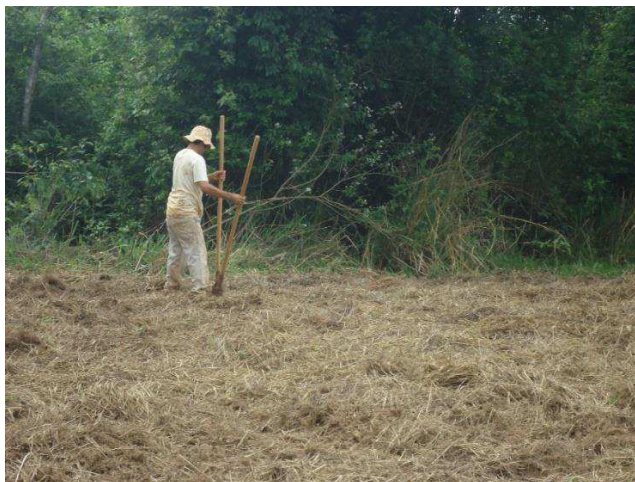
Figura 16: Manuseio da ferramenta mão de vaca para o término das covas.

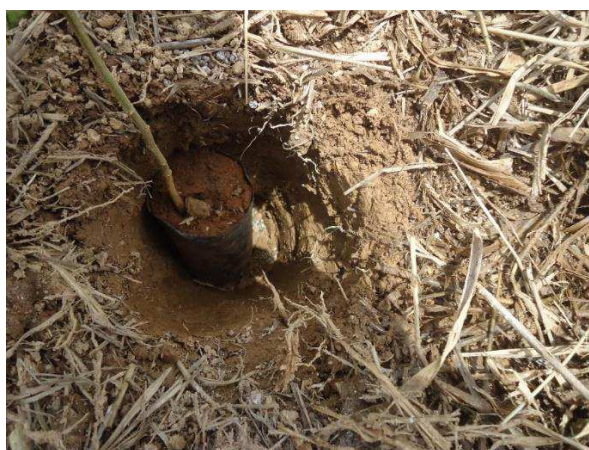
Figura 17: Dimensões das covas e das mudas.

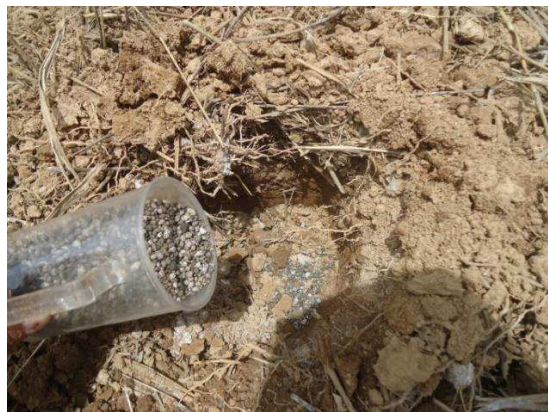
Figura 18: Adubação do solo nas covas.

O plantio aconteceu no dia 26 de novembro de 2016. Nessa fase, foi feita a adubação com o adubo superfosfato simples [ $P_2O_5$  (pentóxido de fósforo) + CNA (citrato neutro de amônio) +  $H_2O$  (água) = 21,0%, Ca (cálcio) = 17,0% e S (enxofre) = 10,0%], também conhecido como super simples, com uma quantidade de 300 gramas em cada cova (Figura 18). O adubo foi depositado nas covas e foi misturado com a terra do fundo. Após 30 dias do plantio, foi feita a adubação com o adubo com formulação: [N (nitrogênio) = 20,0% +  $P_2O_5$  + CNA +  $H_2O$  = 0,0% +  $K_2O$  (óxido de potássio) = 20,0% + S = 9,72% +  $SO_4$  = 9,72%]. Foi feito o coroamento das mudas e o adubo foi depositado ao redor das mudas.

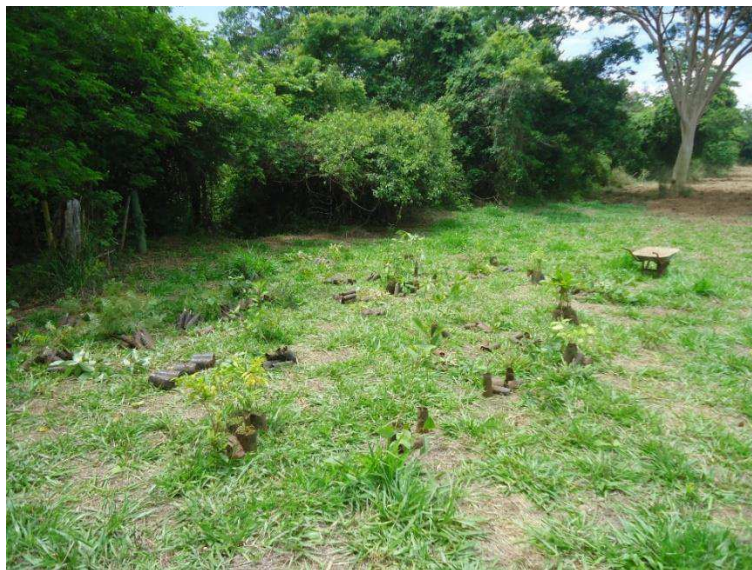
Figura 24: Mudas separadas para plantio.

Na área de trabalho, as mudas foram separadas para seguir o mapa de plantio (Figura 24).

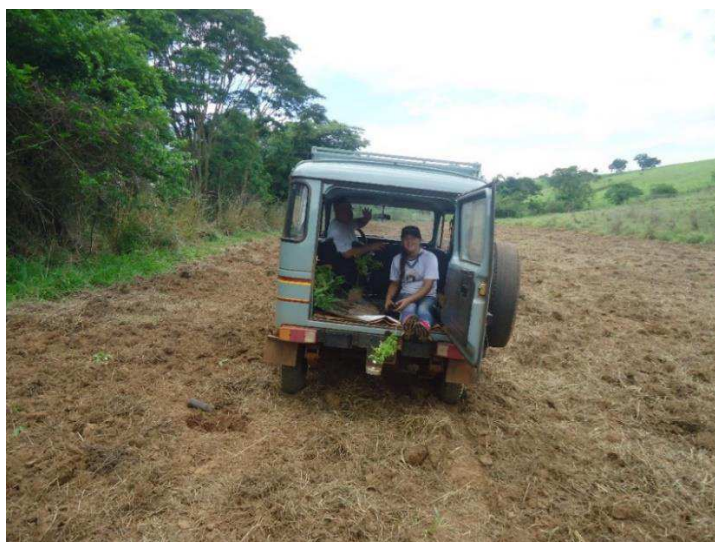
Figura 25: Distribuição das mudas nas covas.

Para facilitar a distribuição das mudas nas linhas, foi utilizado um jipe para transportá-las (Figura 25). O mapa de plantio foi seguido e as plantas colocadas na ordem proposta. No plantio, o plástico que envolve as mudas foi cortado, as covas foram preenchidas com mais terra para que a base superior da planta ficasse na mesma altura do solo e a muda foi plantada (Figura 26). Algumas mudas de determinadas espécies necessitaram de estacas para auxiliar na sua sustentação.

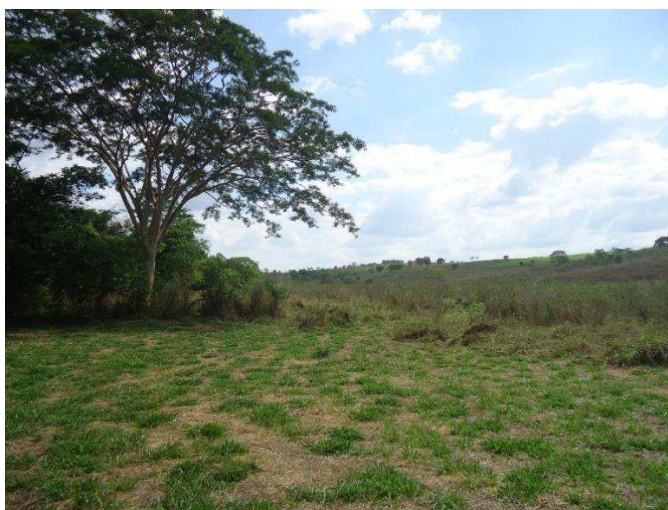
Figura 28: Propriedade antes da realização do plantio.

Para uma melhor avaliação dos resultados, são apresentadas imagens de como a propriedade se encontrava antes (Figura 28) e após o plantio (Figura 29), visto que o plantio foi realizado recentemente, há cerca de duas semanas.
