UNIVERSIDADE FEDERAL DE UBERLÂNDIA

DISSERTAÇÃO DE MESTRADO

**CARACTERIZAÇÃO DAS CONSTRUÇÕES COM
MADEIRA EM UBERLÂNDIA: PATOLOGIAS,
PROJETOS E DETALHES**

RENATA OLIVEIRA ALMEIDA CARNIELLE

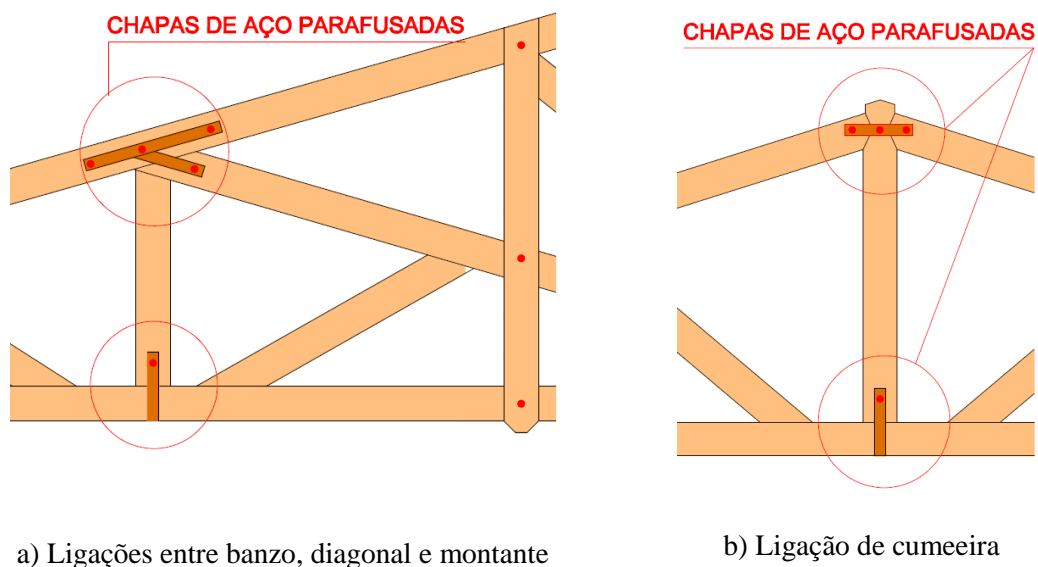
Figura 36 – Chapas de aço parafusada

Algumas ligações são parafusadas, utilizando-se de duas peças de madeira serrada e parafusos de aço – Figura 39. Também há ligações feitas com chapas de aço parafusadas, Figura 36, e outras empregam entalhes na madeira, como mostrado na Figura 40. Chama a atenção o fato de que as ligações parafusadas são feitas por apenas um parafuso, contrariando as recomendações normativas específicas para estruturas de madeira – ABNT NBR 7190:1997.

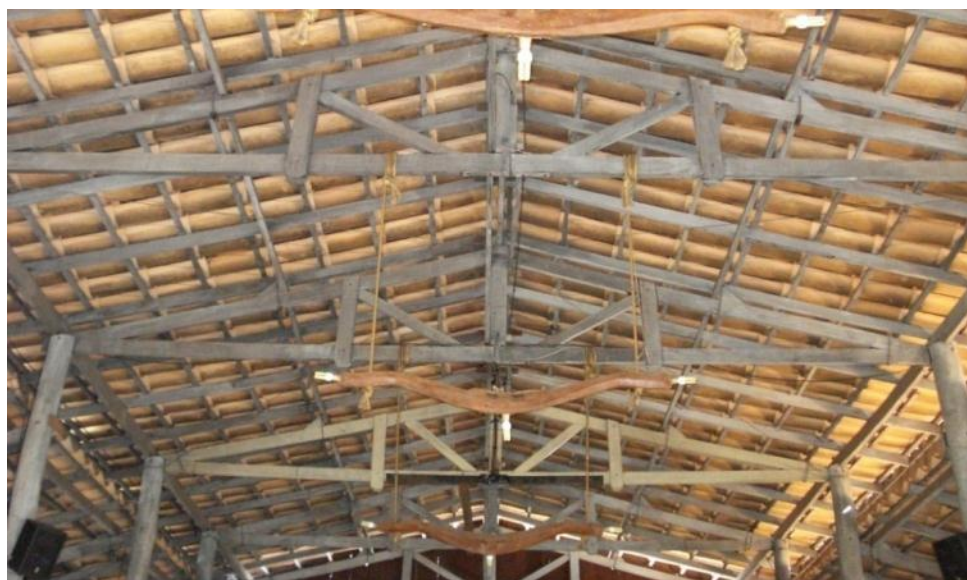
Figura 37 – Vista da treliça central

A Figura 37 e a Figura 38 ilustram as condições reais da estrutura. Não há contraventamentos laterais que garantam a estabilidade lateral do conjunto. As estruturas planas repetidas a cada 300 cm são interligadas lateralmente apenas pelas terças. Isto produz alguns deslocamentos laterais indesejáveis. Nota-se que as estruturas ao lado do vão central têm uma característica vista em construções deste tipo, ou seja, é formada por uma tesoura principal tendo o banzo superior prolongado até encontrar o pilar em um dos lados, garantindo assim a definição da inclinação do telhado.

O arranjo estrutural não corresponde à caracterização de uma treliça convencional. A estrutura central é formada por peças que não se encontram em um único ponto para formar o nó articulado. Isto poderia não representar um problema, desde que no cálculo assim fosse considerado, ou seja, peças deslocadas em relação aos nós. As estruturas laterais, Figura 38 e Figura 39, além dos pontos já destacados, apresentam uma distribuição não usual, não encontrada na literatura.

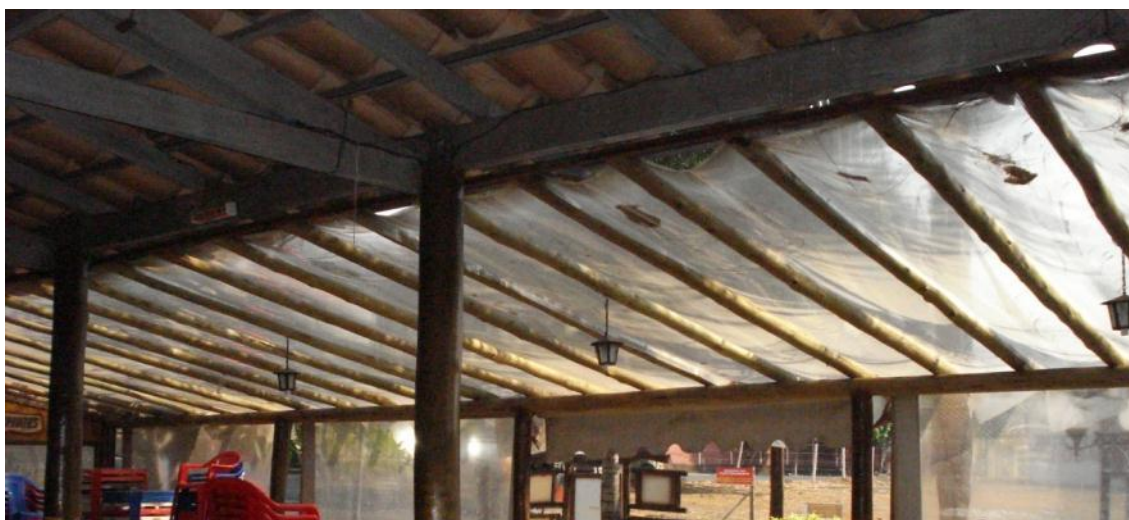
Figura 41 – Vista do anexo acrescentado posteriormente

Em 2003 a estrutura sofreu um reforço com peças metálicas nas extremidades das tesouras (abraçadeiras) porque os proprietários preocuparam-se com sua estabilidade (Figura 40). Além disso, ganhou um anexo em eucalipto na lateral direita para resolver problemas de espaço (Figura 41). Atualmente, a estrutura aparenta bom estado de conservação, porém com alguns desalinhamentos da estrutura central.

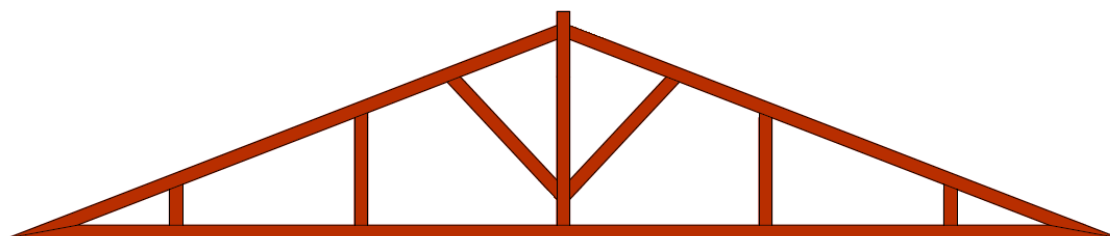
Figura 42 – Esquema estrutural construído

A configuração inicial tem o contorno triangular formando duas águas, porém a distribuição interna das barras não é convencional, ou seja, não possui diagonais em dois tramos, além de que os tramos centrais têm as diagonais ligando pontos intermediários do montante central ao banzo superior.

Entre 2005 e 2007, foi verificado um deslocamento excessivo no conjunto das estruturas atribuído à ação do vento. Preocupado com a situação o proprietário contatou um engenheiro para fazer uma verificação da estrutura. De acordo com o engenheiro o dimensionamento da estrutura não estava adequado. Então, foi realizado um recálculo das estruturas e verificou-se que o aumento de algumas diagonais e montantes ajudariam a solucionar o problema. Criou-se o sistema indicado na Figura 43 pela adição de diagonais e montantes.

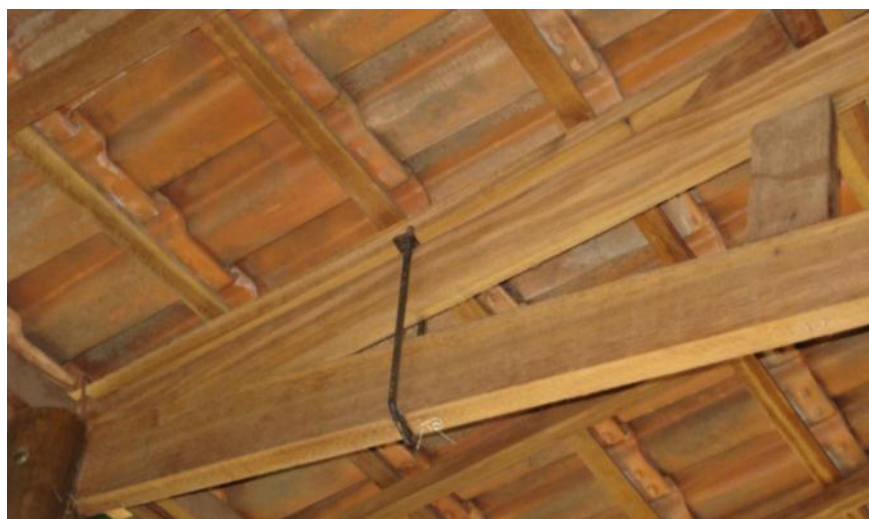
necessário contraventá-la com tirantes indicados na Figura 45. Estes tirantes foram colocados de forma global, interligando pontos com problemas a pontos fixos das extremidades da edificação. Em outras palavras, não são contraventamentos entre as tesouras. Nas ligações foram utilizadas abraçadeiras de metal, Figura 47, e chapas de aço para junção das peças, resultando em emenda imprópria, que continua deficiente. Apresenta espaçamento considerável entre as junções dos banzos inferiores, Figura 48.

Figura 47 – Abraçadeiras de metal

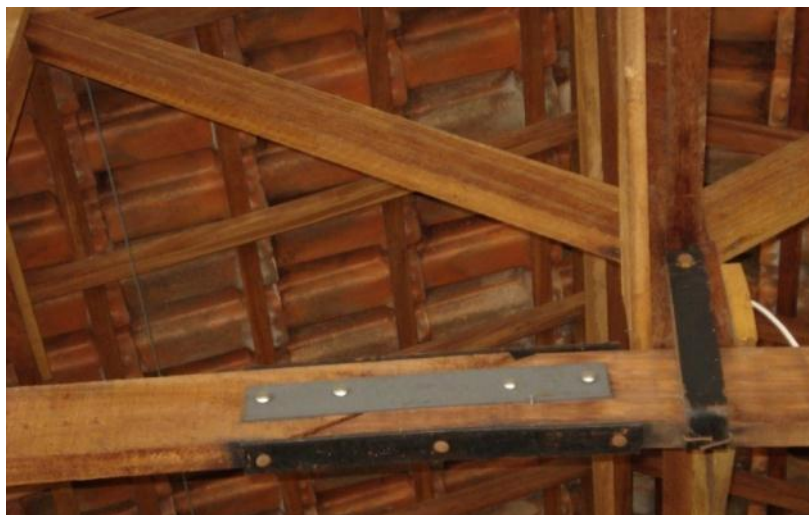
Figura 48 – Ligação de peças com chapas: espaçamento grande entre as peças devido à tração

Em função do exposto, pode ser notado que as condições da estrutura são extremamente impróprias, onde o ponto principal é a falha de execução.

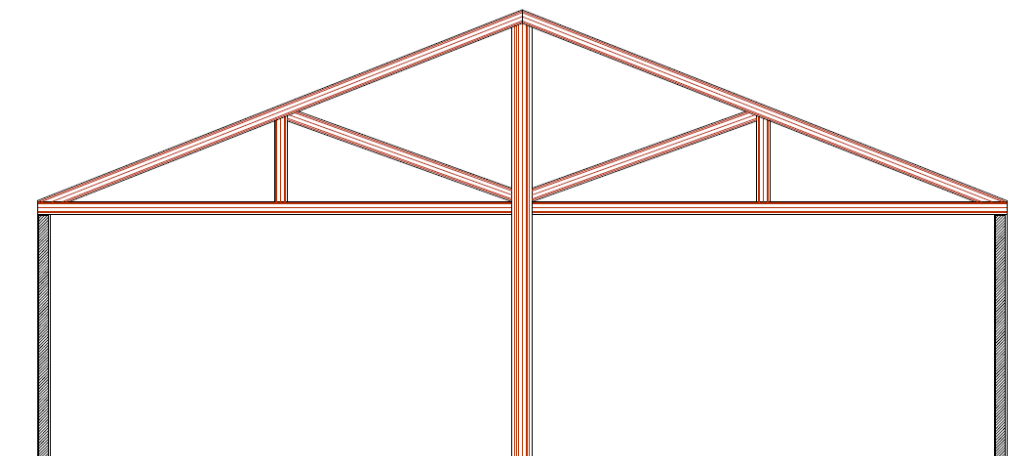
Figura 49 – Esquema estrutural estrutura do Bar e Restaurante 3

A estrutura de aproximadamente 580 m² foi projetada por um escritório de engenharia e executada por uma empresa especializada em eucaliptos na cidade. É constituída por uma tesoura de madeira principal, indicada na Figura 49, com vãos de 15 m a 20 m de comprimento, 6,85 m de pé-direito e, peças de eucalipto com diâmetro médio de aproximadamente 25 cm. A cobertura é feita de telhas cerâmicas diretamente apoiadas em caibros sobre peças de eucalipto de diâmetros menores, formando as estruturas secundárias. A Figura 50 permite a visualização das peças envolvidas na transferência das solicitações das telhas para a estrutura principal. Também é possível observar a execução das ligações por meio de parafusos metálicos.

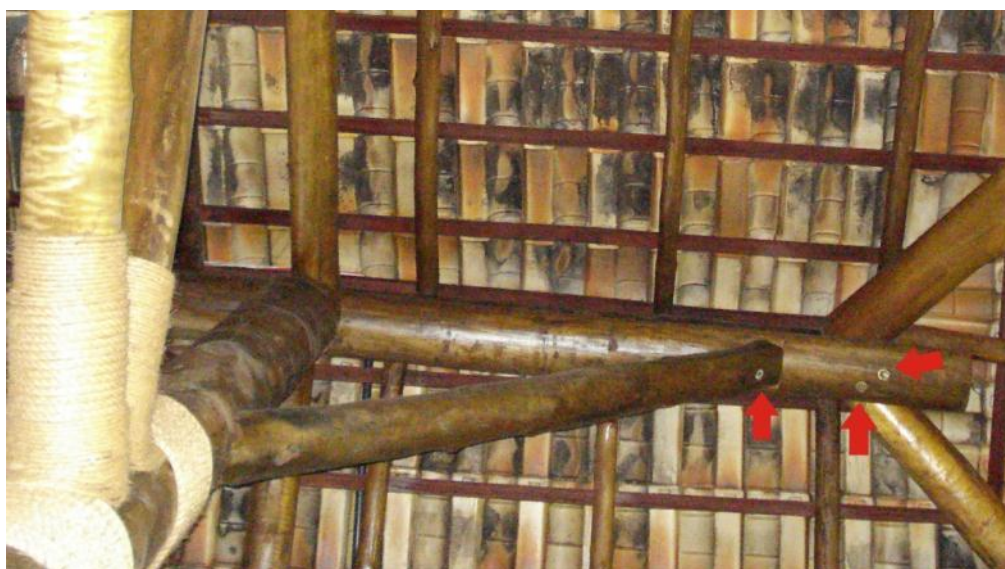
Figura 50 – Ligações parafusadas e detalhes do apoio das telhas

A estrutura sofreu uma única intervenção até o momento, que foi o acréscimo de cabos de aço para garantir a estabilidade do conjunto. Aparentemente ela funciona em perfeitas condições, apresentando apenas algumas patologias características do tipo de madeira – eucalipto –, como rachaduras.

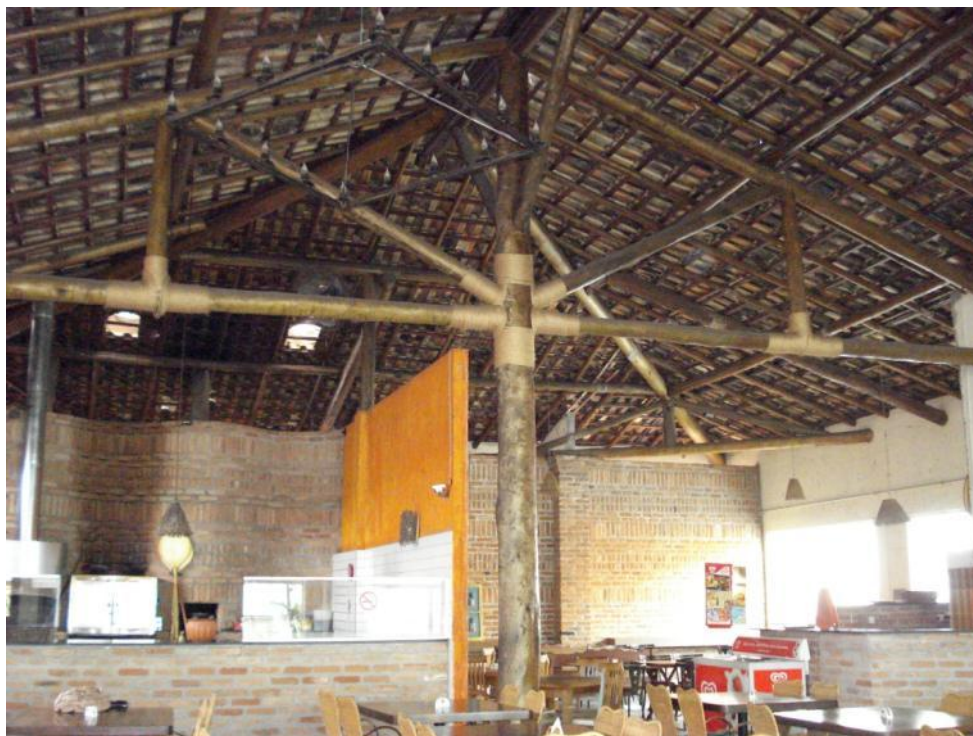
Figura 51 – Estrutura principal da construção

A Figura 51 ilustra uma visão geral da construção que tem estruturas secundárias nos cantos da edificação como pode ser visto na Figura 52.

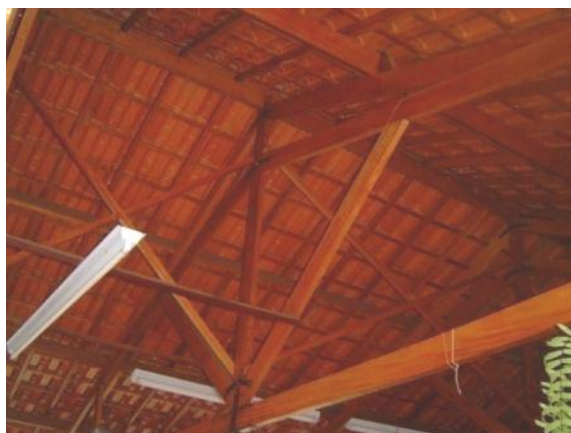
foi executada de forma empírica e resultou em sistema inusitado em termos de configuração geométrica, conforme mostrado na Figura 53.

Figura 53 – Tesoura com duas inclinações do banzo superior

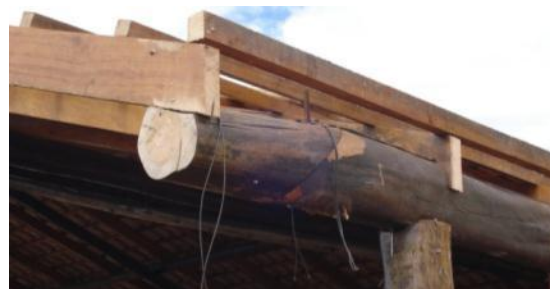
b) Detalhe de emenda em beiral

Foram necessários ajustes na estrutura durante a reforma devido ao aparecimento de patologias, como a presença de peças com deformações excessivas e ligações deficientes, onde foram empregadas peças auxiliares para apoios de parte da cobertura, como ilustrado na Figura 59a. Chama a atenção uma emenda de peça de beiral – elemento em balanço sujeito à flexão –, onde foi executada uma emenda com um pino vertical em superfície inclinada como mostrado na Figura 59b.

Figura 59 – Vista geral do telhado e emenda inadequada em beiral

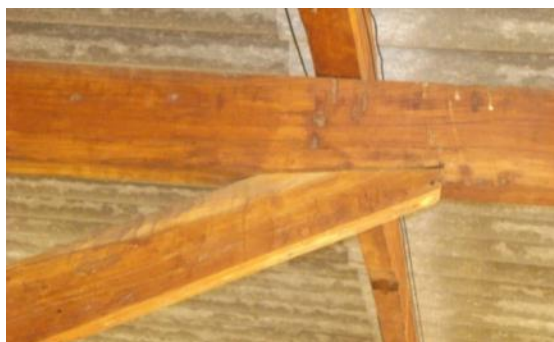
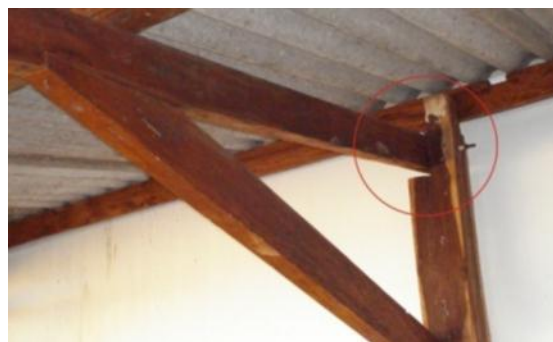
Figura 66 – Detalhe de ligações

Observa-se que há grande precariedade na execução da estrutura, com ligações mal executadas, por exemplo, a ligação entre banzo superior e diagonal – Figura 66a –, bem como a ligação entre o banzo superior e o pilar – Figura 66b. Esta ligação tracionada, que é bastante importante para o sistema, é feita com apenas um parafuso, contrariando as prescrições da ABNT NBR 7190:1997.

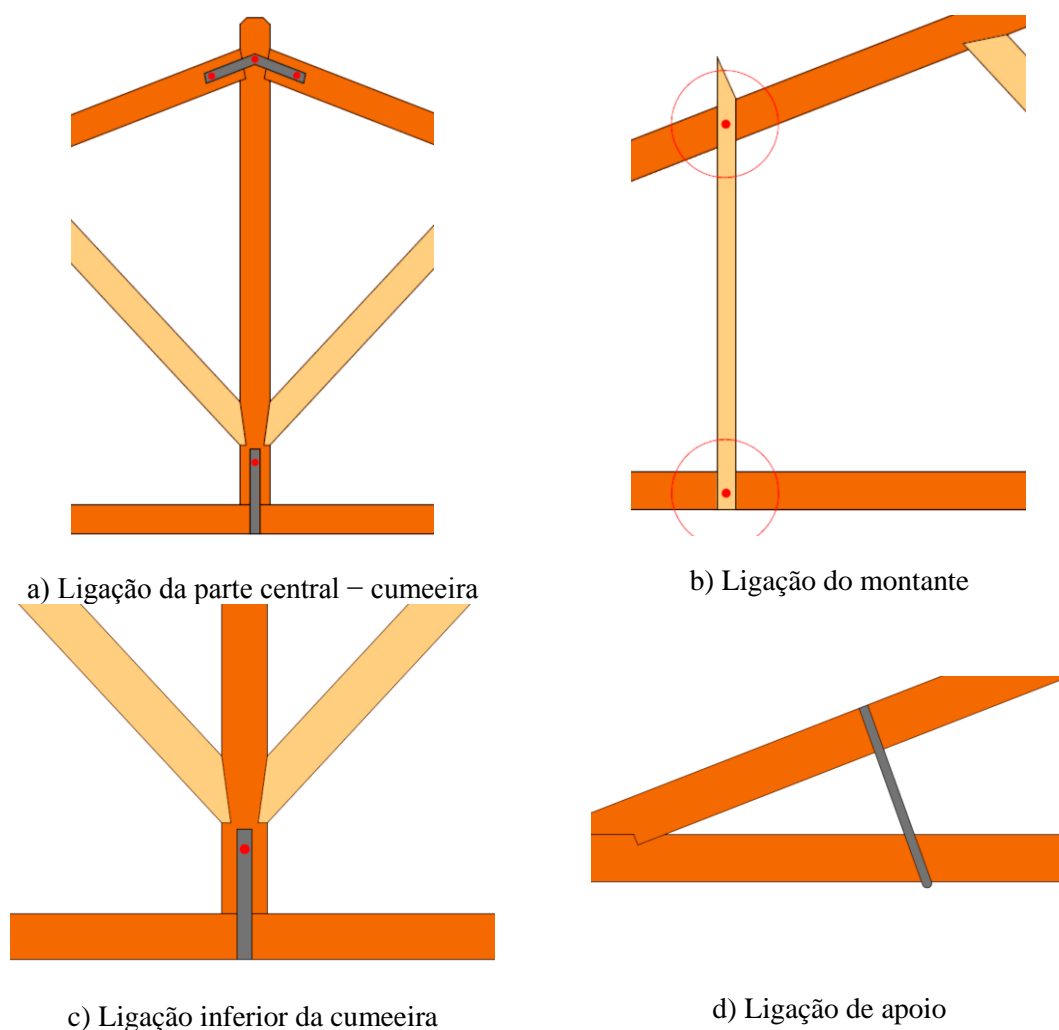
Figura 73 – Detalhe de ligações

A estrutura apresenta ligações clássicas formadas por encaixes das diagonais no montante central e chapas de aço parafusado nas ligações – Figura 73a. Os montantes intermediários são ligados aos banzos por parafusos, como mostrado na Figura 73b. O uso de braçadeiras de aço para ligar o montante central ao banzo inferior segue o padrão visto na maioria das estruturas de madeira do tipo treliçado, Figura 73c. A ligação de apoio, entre banzos, é feita por encaixe e uma abraçadeira metálica – cintas de amarração – que prendem os banzos entre si, Figura 73d.

Todas as ligações mostradas podem receber críticas quanto à sua concepção devido ao uso de chapas metálicas em ângulo (Figura 73a), ligação com apenas um pino (Figura 73b), montantes afastados do nó vinculado a uma braçadeira formando um sistema “pendular” (Figura 73c) e uso de encaixe em situação imprópria (Figura 73d). Este último caso representa uma patologia grave vista em muitas estruturas.

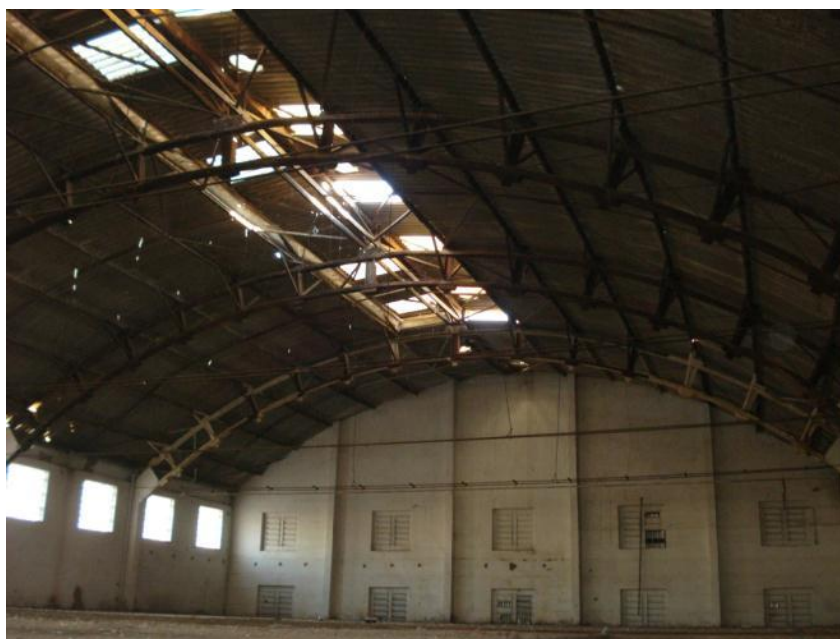
Figura 80 – Galpão antes da reforma (abril/2010)

Atualmente a estrutura apresenta algumas patologias, como peças com ligeiras perdas de estabilidade e com fissuras. Acredita-se que estas patologias são decorrentes de falta de manutenção, pois há relatos que indicam a existência de pontos onde a cobertura ficou destelhada durante o período em que não teve utilização. Portanto, é um efeito das intempéries. A estrutura está sendo recuperada com a substituição de peças danificadas e de telhas. O local, anteriormente um galpão, será reformado para construção de um centro comercial (Figura 81) e não mais ficará visível devido à colocação de forro.

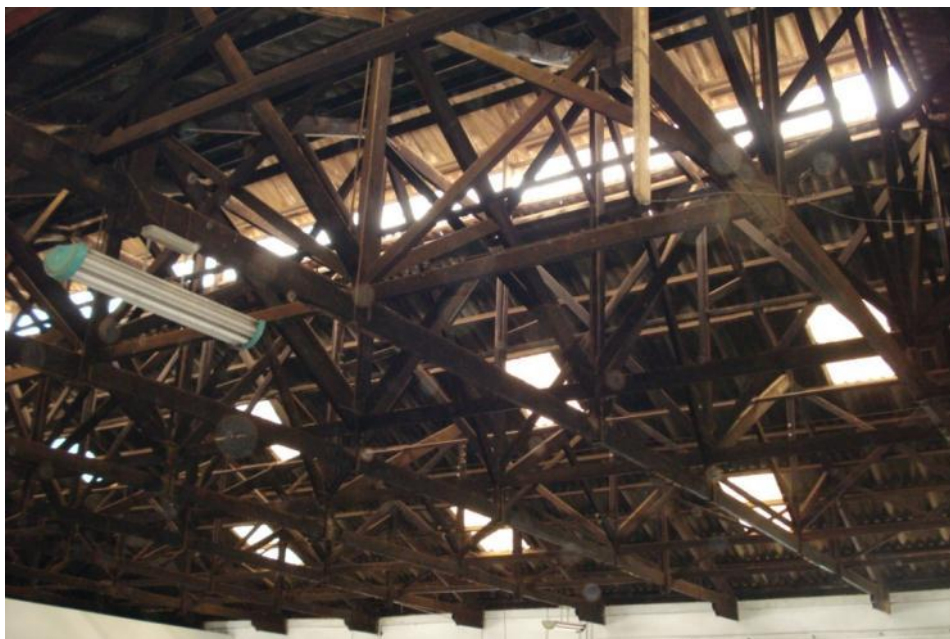
Figura 84 – Estrutura da cobertura do galpão para oficina mecânica

A sua configuração é do tipo treliça convencional com contraventamentos laterais bem executados e aparentemente bem dosados para a sua condição de serviço. Apesar de antiga a estrutura não apresenta sinais de instabilidades ou de outros tipos de patologias.

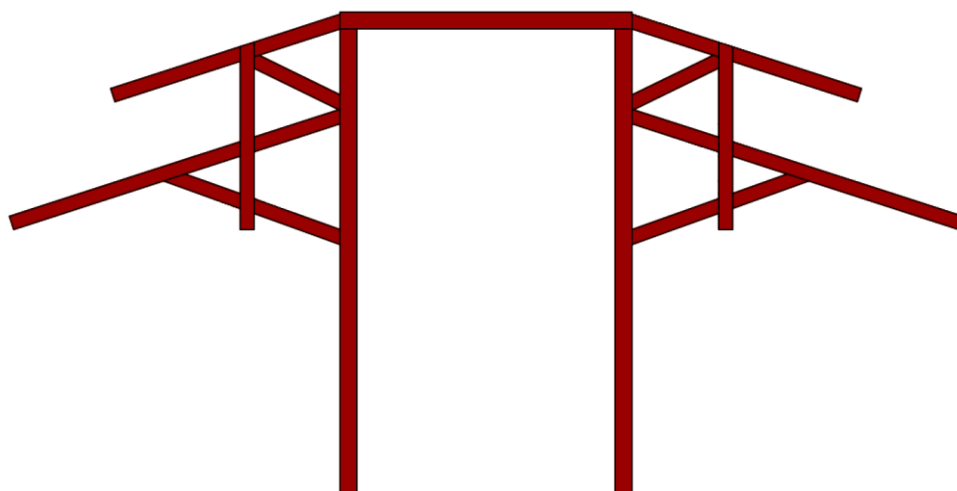
Figura 91 – Pórtico da estrutura principal

O prédio teve sua estrutura calculada pelo arquiteto e apresenta boas condições de uso. A estrutura é caracterizada por sua configuração espacial diferenciada, Figura 90. O material utilizado na estrutura principal é o eucalipto, Figura 91. Também foram empregadas peças serradas de madeira como suporte das telhas cerâmicas. De acordo com visitas ao local e entrevistas com funcionários, até o momento o prédio não apresenta nenhum problema aparente, apenas deficiência de circulação de ar.

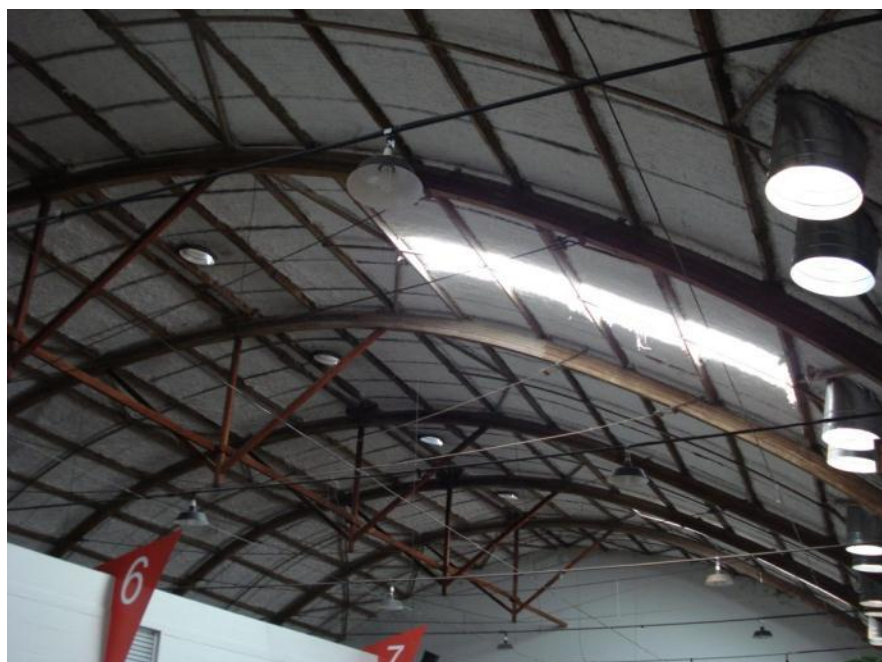
Figura 96 – Arcos em madeira laminada colada atirantados em aço

Os arcos são contraventados em madeira e atirantados com barras de aço, Figura 96. A estrutura é composta de abraçadeiras metálicas (Figura 97) que contém tirantes que fazem a ligação das abraçadeiras ao montante central (Figura 98), contribuindo para o arqueamento da madeira.

Em consequência da mudança de uso do local, a estrutura recebeu uma avaliação profissional e limpeza, portanto, está em ótimas condições de uso. Isto denota o cuidado com a sua construção, uso e manutenção.

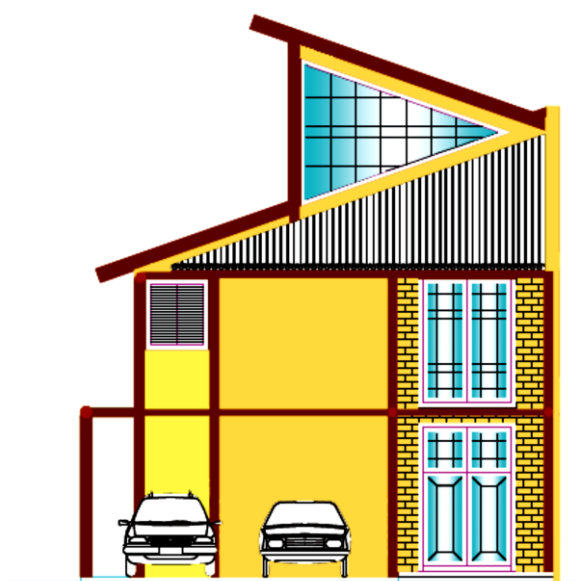
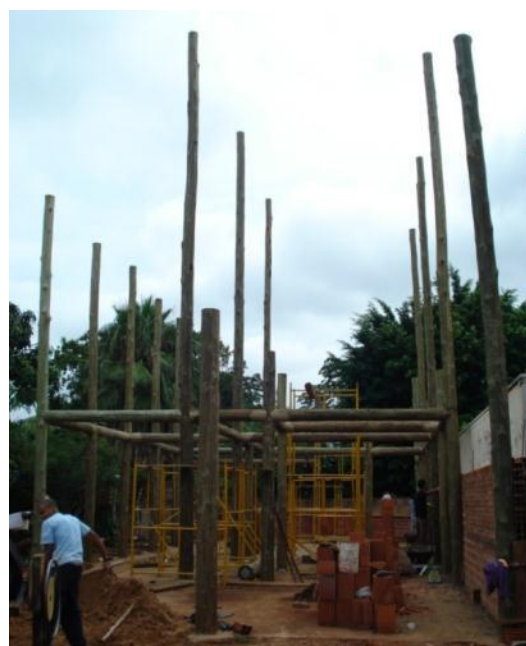
Figura 99 – Detalhes da residência com estrutura de eucalipto

O projeto encontra-se em fase de execução. Durante a fase construtiva, o engenheiro responsável verificou alguns equívocos de execução provenientes da dificuldade de mão de obra especializada: os pilares foram todos concretados junto à fundação, o que dificultou o encaixe das vigas superiores, Figura 99. Foi necessário afastá-los para encaixar as vigas. De acordo com o engenheiro, a execução deveria ser feita em etapas: primeiro deveria ser concretada uma fileira de pilares; em seguida, as vigas e pilares da próxima fileira em conjunto, e assim sucessivamente. Outro problema de execução foi o corte incorreto nas ligações, Figura 101. O carpinteiro responsável atualmente teve que corrigir o corte inadequado das peças para possibilitar os encaixes.

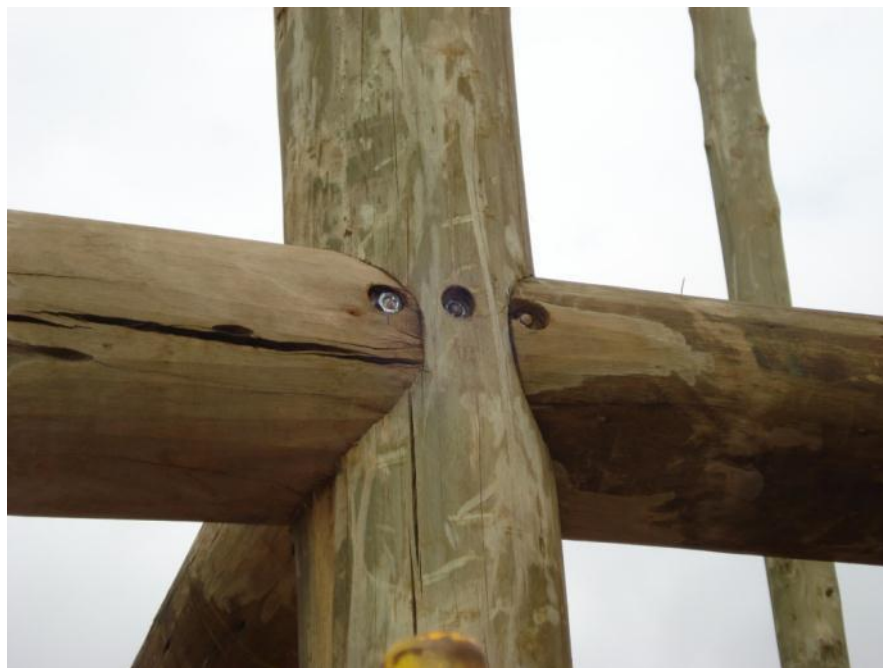
Figura 100 – Ligações parafusadas e encaixadas

A Figura 100 ilustra a ligação entre pilar e vigas executadas por encaixe e auxílio de parafusos.

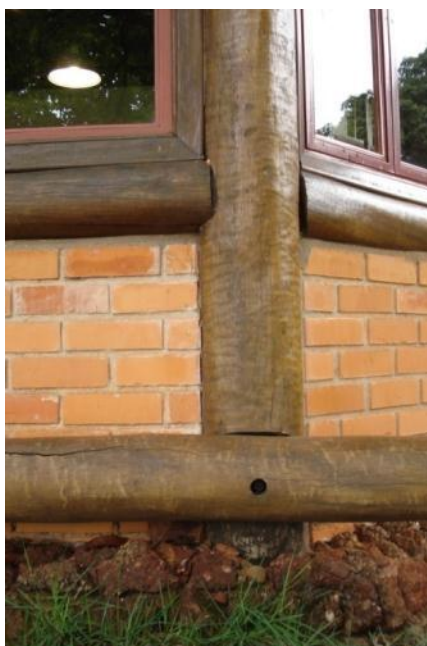
Figura 113 – Pilar apoiado em concreto e viga parafusada

O arquiteto desenvolveu o conceito, calculou a estrutura e acompanhou toda a execução da mesma. As estruturas dos telhados caracterizam-se por pórticos simples. As vigas e pilares foram executados em eucalipto não processado, apenas tratado, e os forros foram executados em eucalipto cerrado, Figura 112a. A escada foi também toda construída em madeira de reflorestamento, Figura 112b. Durante o processo de construção, segundo Bossa, ocorreram alguns problemas: em algumas peças foram detectadas rachaduras, torção, sendo que em algumas ocasiões isto foi fruto do emprego de madeira ainda imprópria para uso. Foi detectado higroscopia entre o pilar de madeira e o bloco de concreto, Figura 113. Ocorreu oxidação dos elementos de ligações, entre outros. Os

problemas foram corrigidos ao longo da obra, servindo de exemplo para o aperfeiçoamento das técnicas construtivas com a madeira.

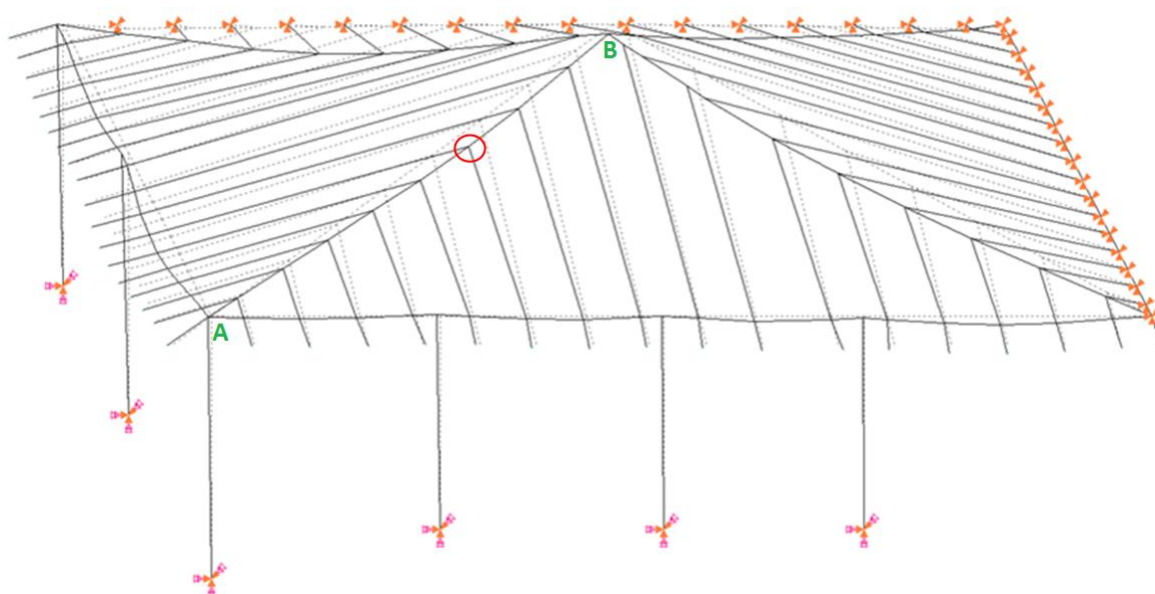
Figura 123 – Estrutura com deformação ampliada em 100 vezes

O deslocamento máximo ocorre no nó 8 – circundado em vermelho na Figura 123 – e vale $1,97 \text{ cm}$. Isto é curioso, pois este nó está afastado em relação ao ponto central. Há lógica, nisto, pois duas faces da cobertura têm vinculações fixas e as outras duas são apoiadas sobre pilares. Isto promove um movimento em direção aos pilares, como pode ser notado na ilustração da Figura 123. Além disto, o trecho da diagonal ao qual este nó faz parte – A a B – tem significativa flexão com pontos de referência no pilar de canto e no ponto central. Então, além dos deslocamentos verticais dos dois nós citados há os deslocamentos provenientes da flexão do trecho. Mesmo assim, este deslocamento não é relevante, pois pela ABNT NBR 7190:1997 a máxima flecha pode atingir $L/200$, que para o caso vale $1312/200=6,6 \text{ cm}$. Portanto, não há problemas em relação à flecha.

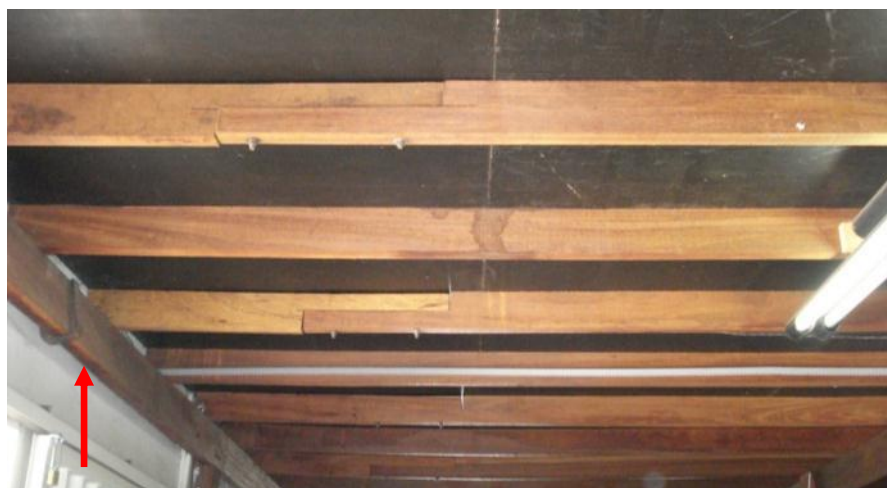
Figura 131 – Mezanino construído em madeira

Não é difícil encontrar construções em madeira com problemas estruturais aparentes. Isto acontece, conforme citado no decorrer do trabalho, muitas vezes em função da falta de conhecimento e projeto. A estrutura apresentada na Figura 131 ilustra uma destas situações, onde foi executada uma adaptação na forma de um mezanino em madeira, em estabelecimento comercial, sob e sobre o qual circulam grande quantidade de pessoas. A construção foi executada em duas fases: a primeira em 1998 e a segunda em 2003. Os proprietários rascunharam um projeto para solucionar o problema da falta de espaço local e solicitaram a um marceneiro a execução. De acordo com informações do proprietário, a estrutura foi construída com vigotas de Angelim Vermelho de (16×8) cm na primeira fase e vigotas de (12×6) cm na segunda fase. Os pilares foram construídos com duas peças de madeira de (12×6) cm unidas entre si e o piso de madeira compensada de 14 mm. Nota-se, portanto, claramente a inexistência de um estudo apropriado para o local, um descaso e falta de preocupação com as consequências advindas dos riscos provenientes de obra executada sem responsabilidade técnica.

Da Figura 131 pode ser notado que houve lógica ao se posicionar as emendas fletidas das vigas, alternando-as em relação às extremidades da viga. De outro lado, nota-se a total falta de preocupação com as patologias aparentes, como é o caso da torção da viga transversal de apoio, que serve de sustentação para as vigas mencionadas, destacada pela seta vermelha na Figura 131. A viga torcida parece estar sustentada por um gancho metálico fixado na alvenaria. É visível que a condição de trabalho desta viga de sustentação não é aceitável, porém nenhuma providência aparentemente foi tomada.

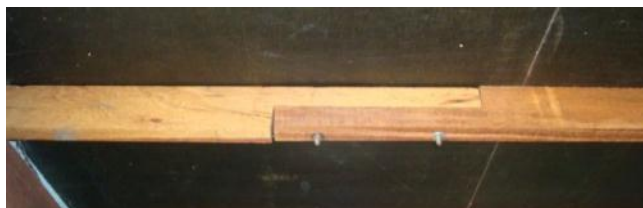
a) Emenda em flexão

Como pode ser deduzido a partir da Figura 132 não há nenhuma recomendação técnica para executar este tipo de emenda sujeita à flexão. Esta apresenta dois pinos verticais suportando as solicitações de um piso, em condição exclusiva de esforços de flexão. A emenda posicionada próxima aos apoios – menos traumático por envolver momento fletor menor –, envolve encaixes horizontais obtidos por meio da remoção de metade da seção transversal para cada uma das peças. O momento fletor é absorvido pela alavanca proporcionada pelos dois pinos distanciados horizontalmente. Nota-se pela Figura 132a que a emenda parece não ter qualidade. Há um distanciamento no encaixe inferior (por tração) e um contato na parte superior (por compressão), o que era o esperado. Na Figura 132b é totalmente visível o desalinhamento das peças, talvez seja até construtivo, considerando que parece existir total contato do piso com a viga o que garante estabilidade para o sistema. Também é visível o mau posicionamento dos pinos verticais que não estão centrados em relação à largura da viga. Há que se considerar um fator contribuinte para o sistema promovido pela contribuição da placa de compensado do piso que deve agregar resistência e rigidez como elemento horizontal, garantindo a viga com seção transversal do tipo T. Enfim, este caso revela um desrespeito público que coloca em risco a vida humana. A falta de projeto e, conseqüente mau funcionamento do sistema, implica na determinação de culpados para o insucesso desta construção, onde a vilã é sempre a madeira.
