UNIVERSIDADE FEDERAL DE UBERLÂNDIA

**DISSERTAÇÃO DE MESTRADO**

**Estudo de manifestações patológicas em  
Habitações de Interesse Social construídas em  
alvenarias de blocos cerâmicos – Estudo de  
caso Bairro Shopping Park em Uberlândia-MG**

Uberlândia, 05 de setembro de 2017

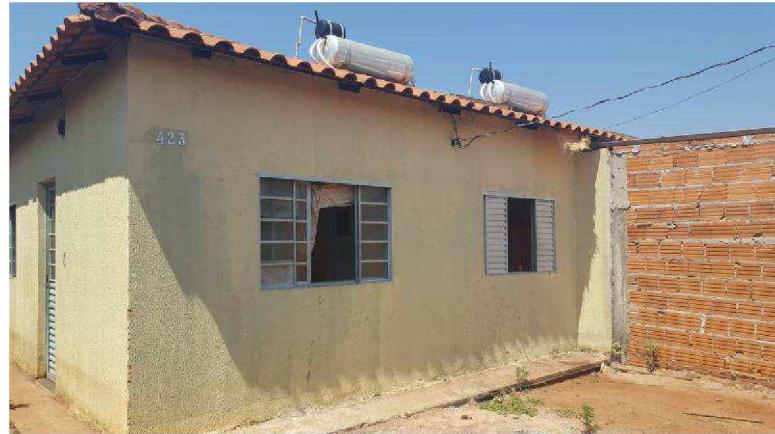
Figura 4.3 – Casas Geminadas.

As alvenarias foram executadas com blocos cerâmicos. As casas foram construídas geminadas, com a parede comum de “meia vez” (tijolo assentado “em espelho”), conforme Figura 4.3.

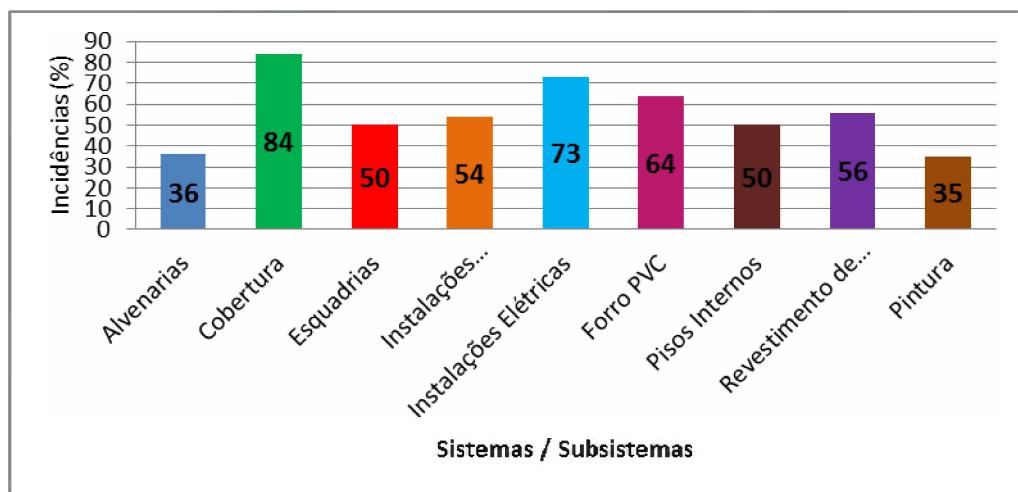
Gráfico 4.1 – Incidência das manifestações patológicas.

Analizando o Gráfico 4.1 nota-se que as incidências das manifestações patológicas nos subsistemas ficaram acima de 35% chegando a 84% no item cobertura. As instalações elétricas e os forros de PVC também tiveram alto índice, sendo estes três subsistemas os que mais se sobressaíram em relação aos outros.

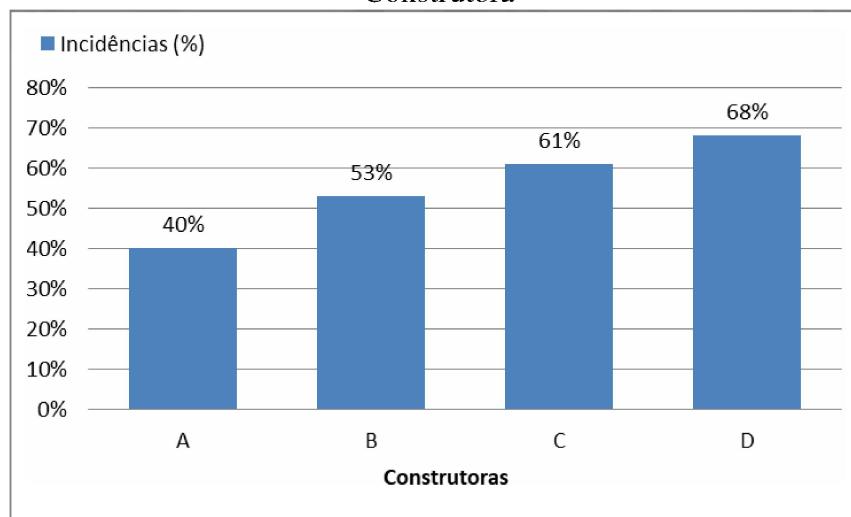
Gráfico 4.2 – Comparativo de Incidências de Manifestações Patológicas de Cada Construtora

A média das incidências de manifestações patológicas, considerando as quatro construtoras é de 55%, que não difere, muito da média encontrada pelo Ministério da Transparência, com a pesquisa citada anteriormente, que foi de 48,9%.
