UNIVERSIDADE FEDERAL DE UBERLÂNDIA

FACULDADE DE ENGENHARIA CIVIL

**ANÁLISE E PROPOSTA DE REFORÇO DE FUNDAÇÃO DEVIDO ÀS
PATOLOGIAS APRESENTADAS EM UM EDIFÍCIO RESIDENCIAL**

TRABALHO DE CONCLUSÃO DE CURSO

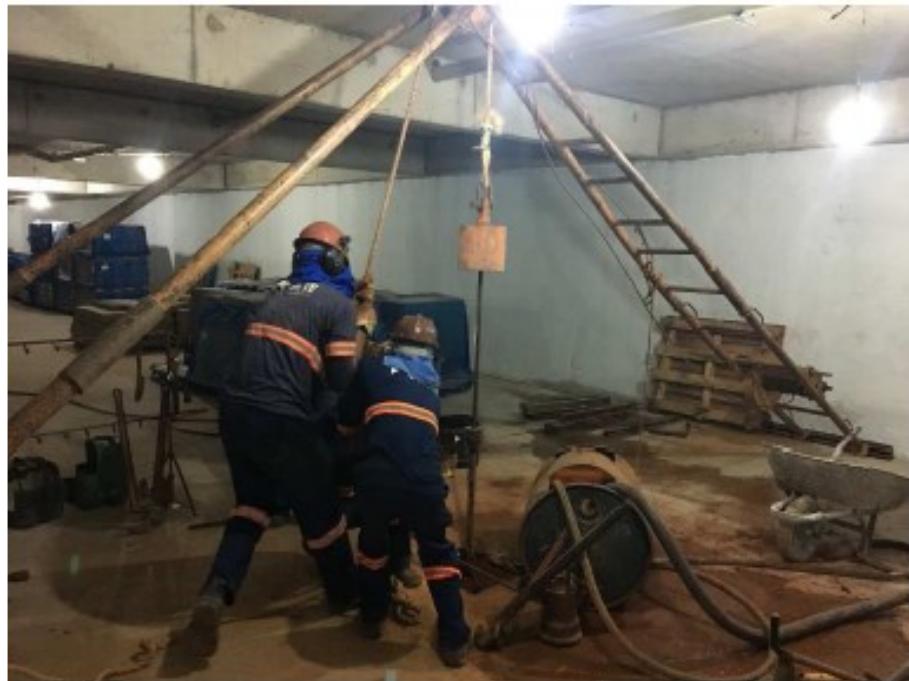
Figura 22 - Execução de sondagem SPT

Desse modo, cada queda correspondia a um golpe e aplicava-se tantos golpes quantos necessários para a cravação total do amostrador. Foram anotados o número de golpes e a penetração (em centímetro) para cada trecho de 15 cm do amostrador. O valor da resistência à penetração consistiu no número de golpes necessários à cravação dos 30 cm finais. Na Figura 22 é possível observar a execução do processo.

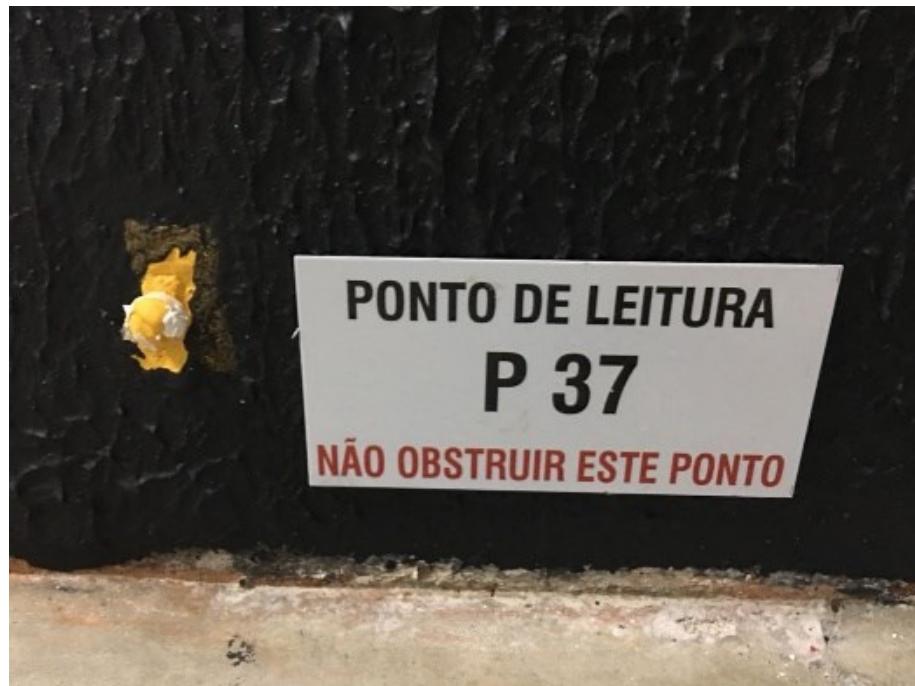
Figura 23 - Pino instalado no pilar para a leitura de recalque

Desse modo, as atividades adequadas ao monitoramento consistiam basicamente em instalação de pinos nos pilares da edificação (Figura 23) e tomavam como base, um referencial de nível que é instalado no furo de sondagem SP05 com profundidade de 48,0 metros (Bench mark).

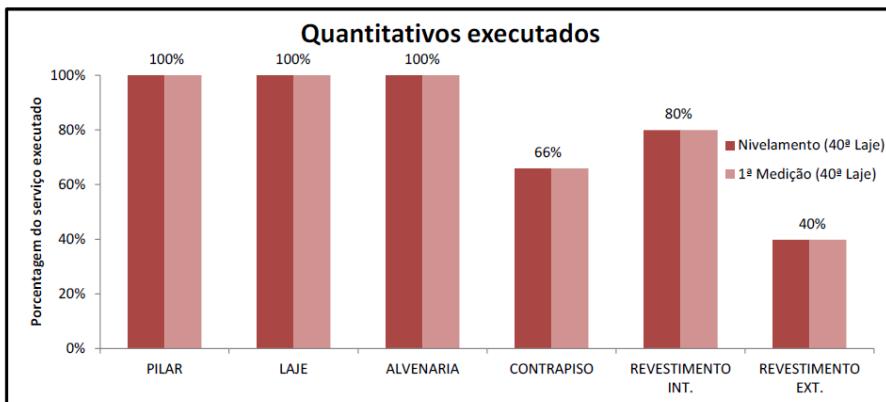
Figura 24 - Quantitativo dos serviços executados no empreendimento

A Figura 24 ilustra o acréscimo de carga, por meio do levantamento dos quantitativos dos serviços que foram executados entre o nivelamento e a 1^a medição de recalque do empreendimento em questão. O levantamento foi realizado na obra na mesma data da medição.

Observa-se que a edificação encontra-se com quase a totalidade do seu carregamento permanente, estando na fase de acabamento (revestimentos interno e externo).

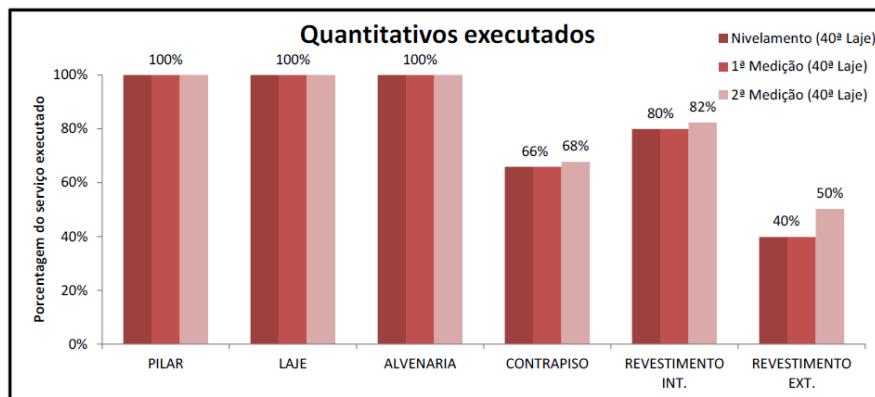
Figura 26 - Quantitativo dos serviços executados no empreendimento

Na Figura 26, é possível observar o acréscimo de carga, por meio do levantamento dos quantitativos dos serviços executados entre o nivelamento e a 2^a medição de recalque. O levantamento ocorreu na mesma data da medição.

Assim como na 1^a medição, a edificação encontrava-se na fase de acabamento.

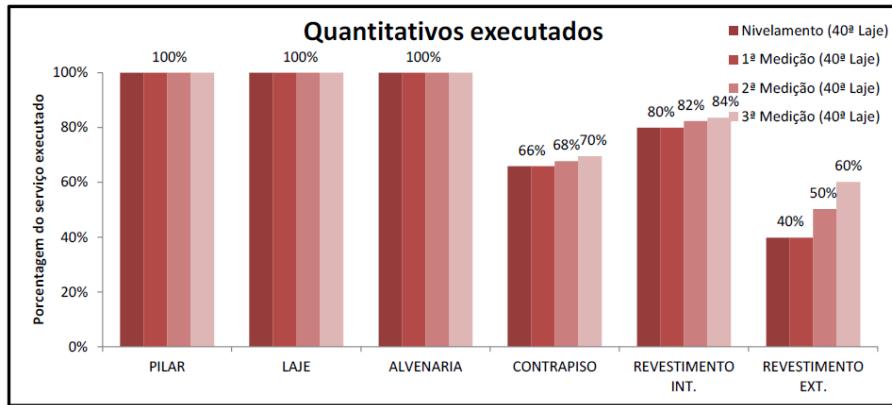
Figura 28 - Quantitativo dos serviços executados no empreendimento

A Figura 28 ilustra o acréscimo de carga, por meio do levantamento dos quantitativos dos serviços executados entre o nívelamento e a 3^a medição de recalque.

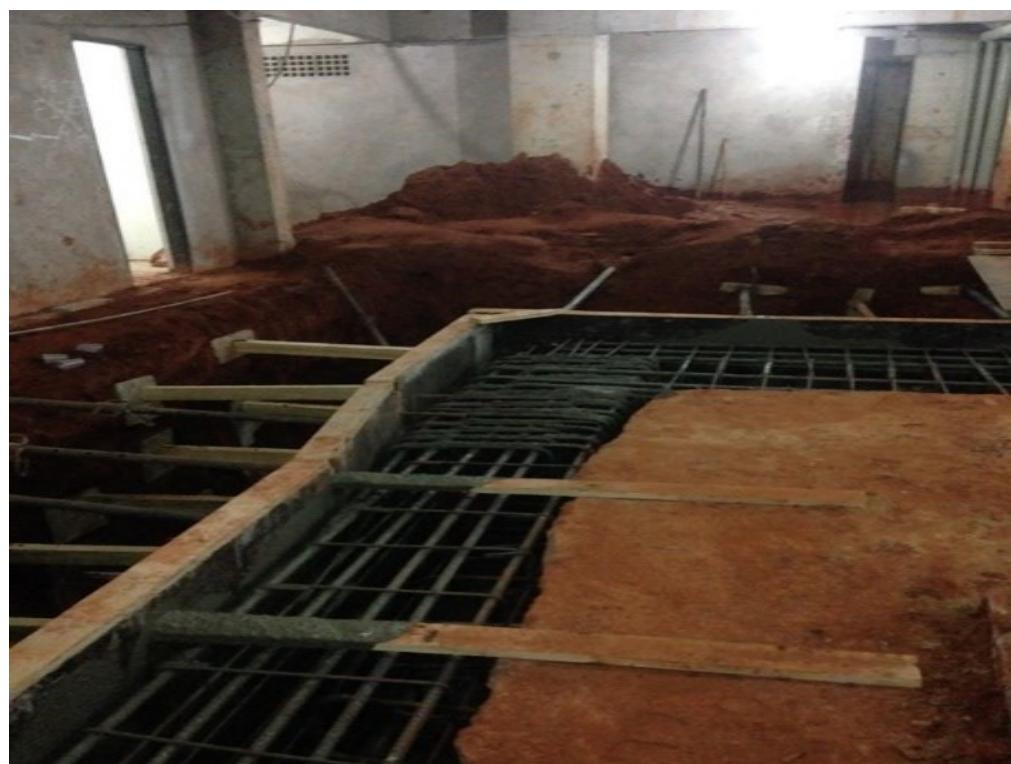
Figura 42 - Fôrmas e armação do reforço do bloco P37 e P38

As Figuras 41, 42, 43 e 44 mostram algumas das fases de execução do reforço do bloco P37/P38.

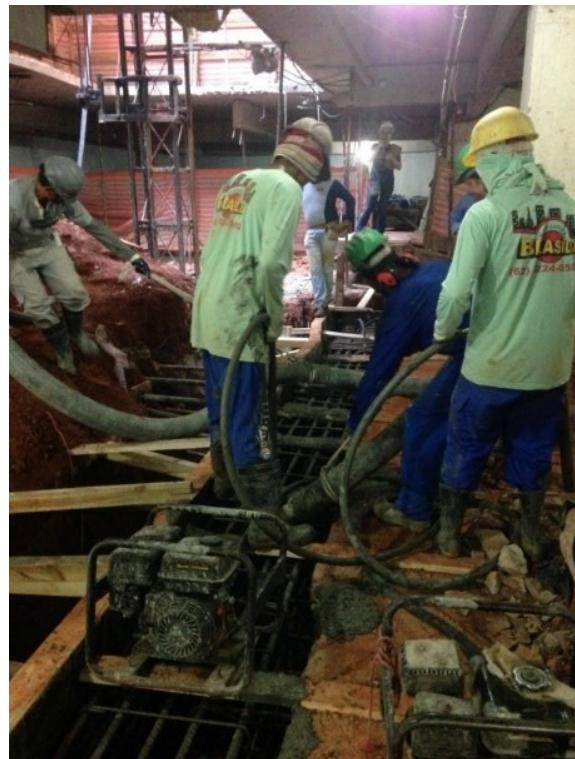
Figura 43 - Concretagem do bloco P37 e P38

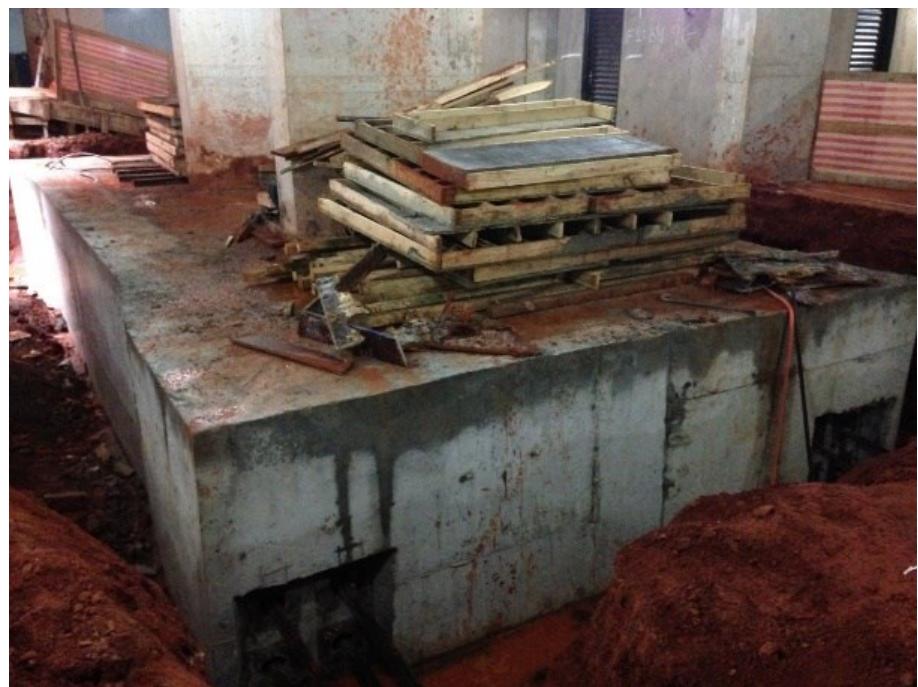
Figura 44 - Bloco P37 e P38 quase finalizado após o reforço
