UNIVERSIDADE FEDERAL DE UBERLÂNDIA - UFU
FACULDADE DE ENGENHARIA CIVIL - FECIV
GRADUAÇÃO EM ENGENHARIA CIVIL

TRABALHO DE CONCLUSÃO DE CURSO

PATOLOGIAS EM OBRAS PÚBLICAS EM SISTEMA
CONSTRUTIVO *DRYWALL*

UBERLÂNDIA
DEZEMBRO DE 2018

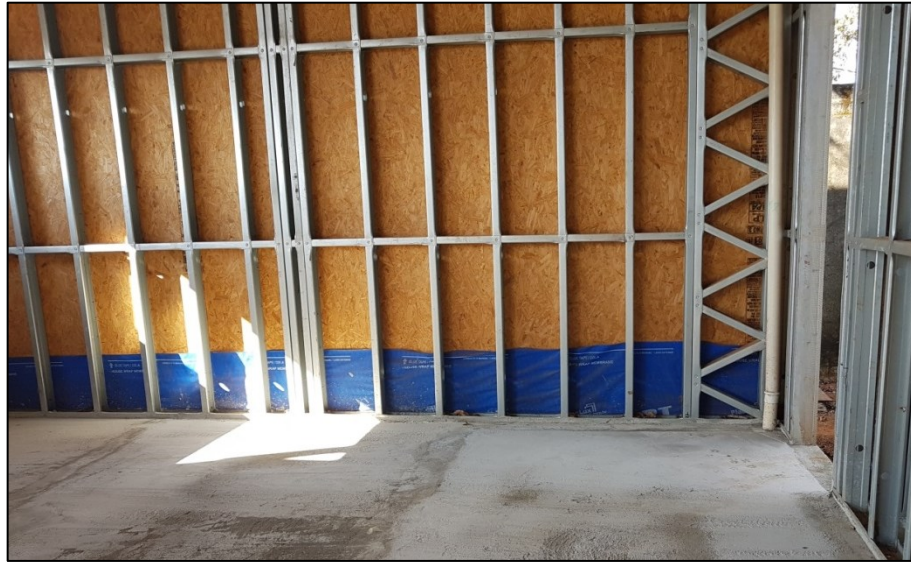
Figura 22 – Aplicação de placas OSB na UBS Novo Umuarama

Na revisão do projeto a empresa responsável pela UBS solicitou o acréscimo de aplicação de OSB e manta hidrófila em toda a vedação externa (Figura 22), justificadas pelo clima da cidade. Esta adição beneficiaria o empreendimento, minimizando as diferenças de dilatação térmica dos materiais, melhorando o desempenho de trocas de calor da estrutura, além de ter função estrutural. Para as UPAs esse material não foi adicionado.

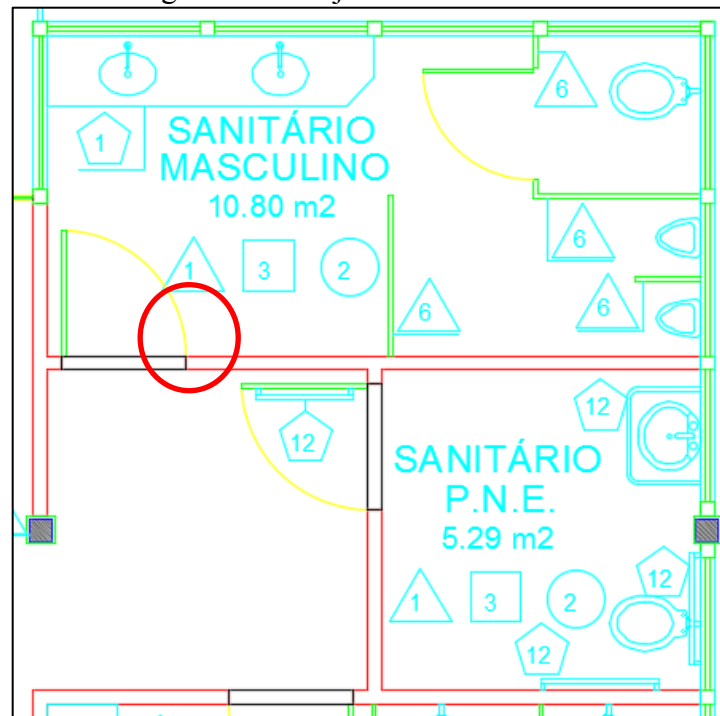
Figura 26 – Projeto de área molhada

Foi possível identificar também a falta de metodologia da empresa na evolução da obra. Nas Figuras 26 e 27 pode-se observar que a empresa iniciou a aplicação do revestimento por locais distintos.

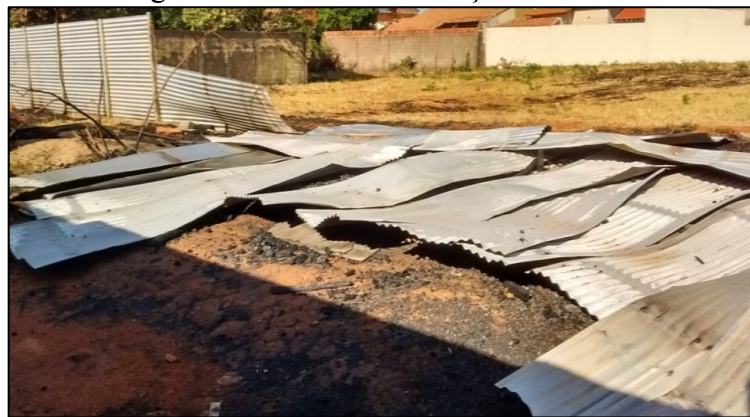
Figura 37 – Placas de vedação tombadas

Ainda em sua fase de paralização houve um incêndio no lote lateral, entretanto, devido à vedação com placas metálicas, esse incêndio não atingiu a edificação garantindo sua integridade (Figura 37).

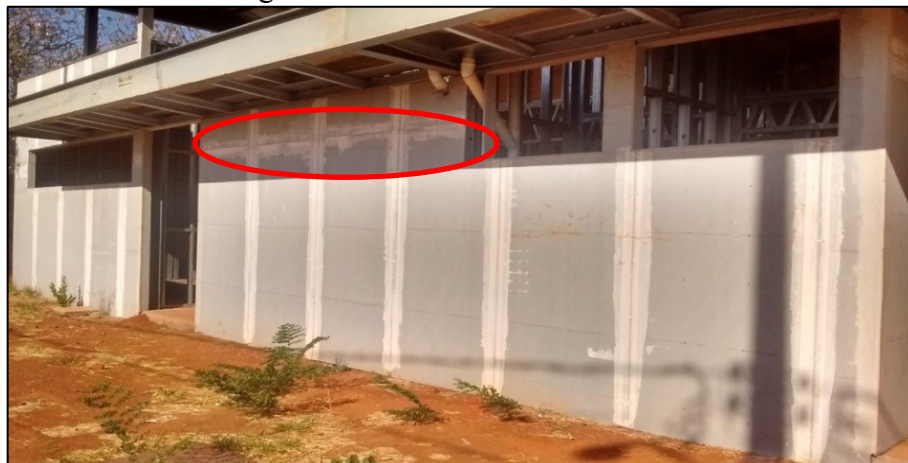
Figura 38 – Placas cimentícias UBS

Na área externa, as placas de concreto estavam em bom estado sem necessidade de reforço ou troca (Figura 38). Entretanto as placas cimentícias foram aplicadas sem a execução das calçadas externas, e se encontravam em contato direto com o solo. Além disso, não foram instaladas de forma alternada, como determinado em norma.

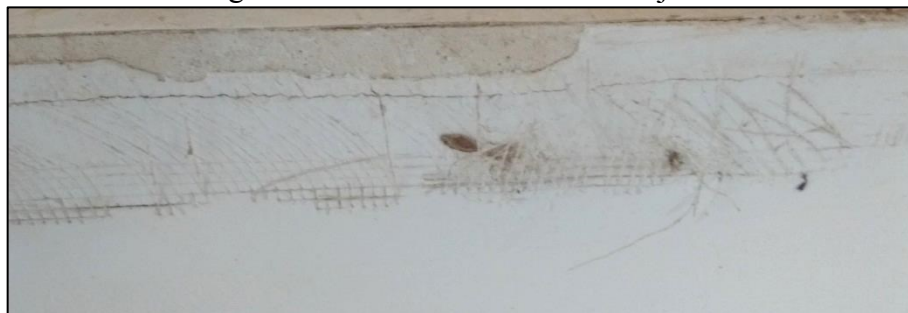
Figura 55 – Local de tratamento de junta

Nos beirais das janelas os tratamentos de quinas não foram adequados, a tela não foi totalmente coberta pela massa de tratamento, além do revestimento ter deslocado com passar do tempo (Figura 55).

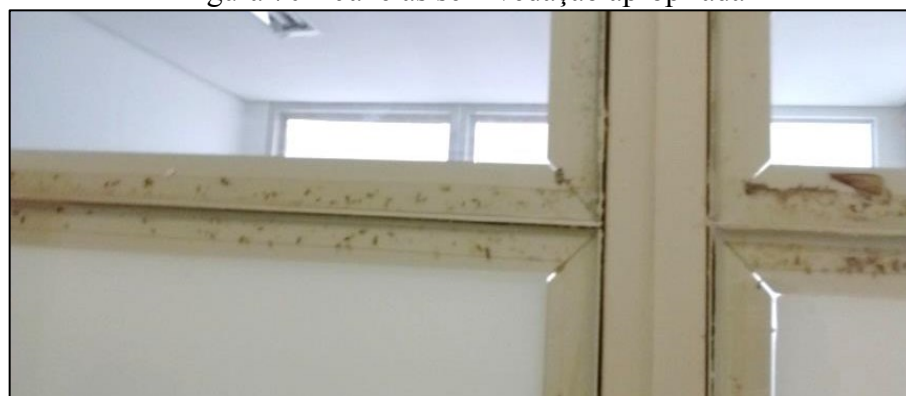
Figura 70 – Janelas sem vedação apropriada

Além da falta da impermeabilização proporcionar a entrada de intempéries, também permitiu a entrada de insetos (Figuras 70 e 71) o que em uma unidade de saúde pode significar risco a saúde da população.
