**AVALIAÇÃO PATOLÓGICA EM RECALQUES
SOLO-FUNDAÇÃO: UMA ANÁLISE DE
OCORRÊNCIAS NA CIDADE DE UBERLÂNDIA**

Trabalho de Conclusão de Curso apresentado ao
Curso de Engenharia Civil da Universidade Federal
de Uberlândia, como requisito obrigatório para
obtenção do Título de Bacharel em Engenharia Civil.

- Investigar as manifestações patológicas presentes nos blocos 4C (Agronomia Biociências) e 2Z-Almoxarifado da Universidade Federal de Uberlândia no Campus Umuarama;
- Desenvolver hipóteses de causas para os problemas observados;
- Estudar os mecanismos que causaram a formação de anomalias nas construções especificadas;
- Compreender a importância do estudo da concepção de projeto, do planejamento das etapas e do controle da obra com objetivo de maximizar a vida útil de edificações, principalmente às pertencentes à esfera pública;
- Mapear e aferir as dimensões das fissuras;
- Determinar medidas de correção e/ou estabilização das manifestações patológicas para recuperar os edifícios avaliados.

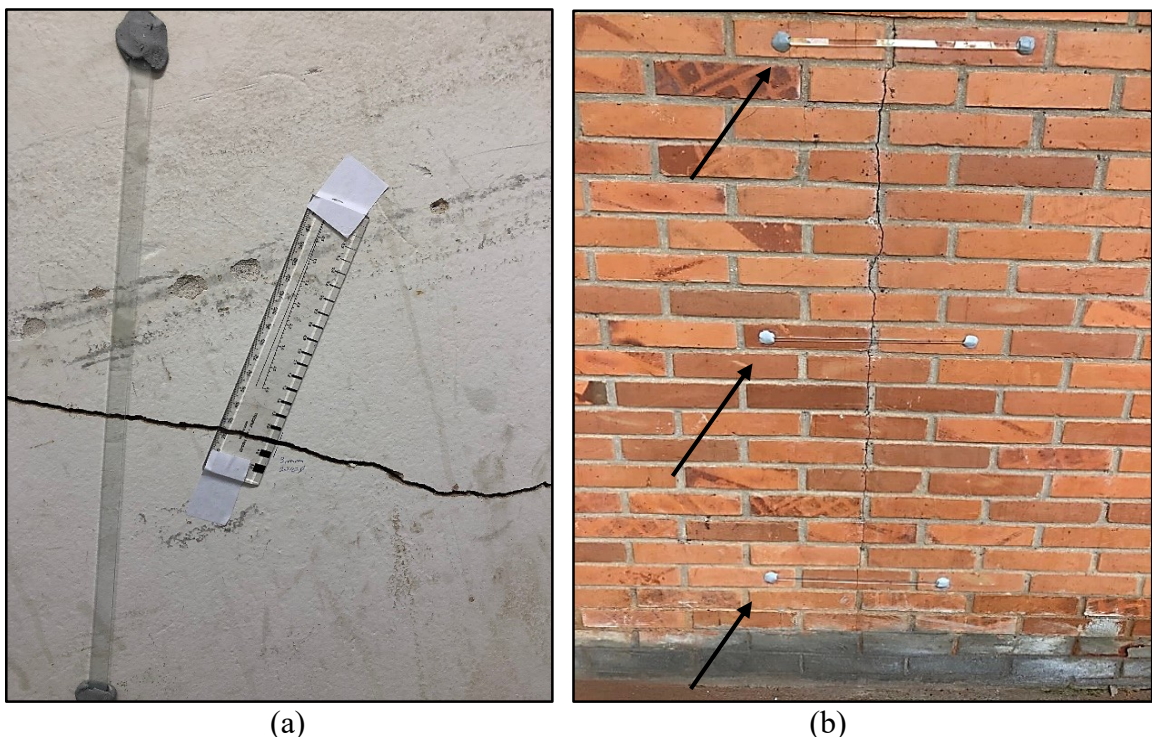
Figura 28- Medição e acompanhamento da evolução das fissuras.

Para essa linha de investigação foi usado tiras de vidro de 10 mm de largura, comprimento de 40 cm e espessura de 3 mm, eram dispostas sobre as fissuras em no mínimo 2 a 3 tiras espaçadas igualmente e fixadas com massa epóxi, como mostrado na Figura 28 b. As peças deveriam ficar perpendicular a tangente do ponto escolhido e seu centro deveria coincidir com a fissura para prever a evolução das manifestações. A intenção era detectar os deslocamento e movimentos diferenciais que os elementos da edificação iriam apresentar, fazendo com que as tiras se rompessem e deslocassem.

Legenda: (a) representação do uso do fissurômetro e (b) disposição das tiras de vidro sobre a fissura.
Fonte: Autor (2019)

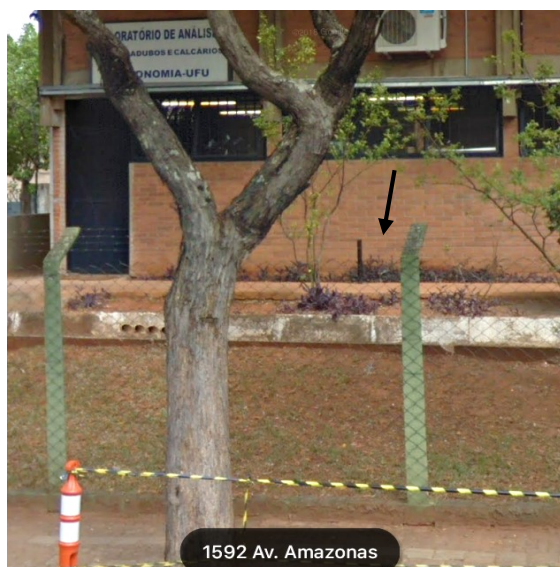
Figura 32- Bloco 4C ainda com canteiro da fachada externa.

Durante o ano passado houve uma intervenção e retiraram o canteiro adjacente a alvenaria da fachada da edificação (Figura 32). No entanto, ao que tudo indica não houve tratamento do solo remanescente, que possui comportamento colapsível, e impermeabilização das vigas de fundações. Isso pode explicar também a intensa fissuração e deformação do concreto usado para ocupar o espaço deixado pelo jardim ali existente.

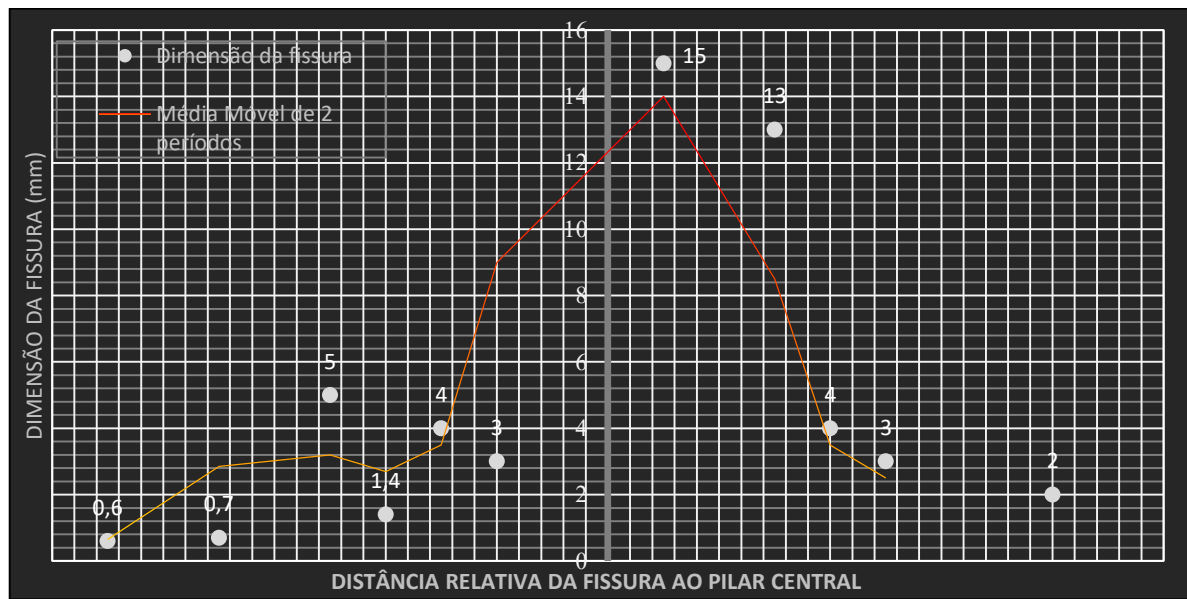
Figura 41- Gráfico de dispersão das fissuras a partir do pilar central da Fachada 1.

E com intuito de verificar a distribuição das fissuras no Bloco 2Z (Almoarifado) foi produzido um gráfico de dispersão (Figura 41) e uma média móvel de 2 períodos. Esse indicador é um recurso simples, mas que auxilia na identificação de tendência em um conjunto de dados. Nesse caso o eixo vertical se refere as medidas aferidas pelo fissurômetro e no eixo horizontal as distâncias relativas das fissuras ao pilar central (dispostas proporcionalmente). Pode-se perceber, então, que as fissuras tendiam a apresentar maiores dimensões na região central da fachada 1.
