**PATOLOGIAS E INCONFORMIDADES DE FACHADAS TOMBADAS
COMO PATRIMÔNIO HISTÓRICO**

Identificação, Caracterização e Quantificação

Trabalho de Conclusão de Curso (TCC) do curso de graduação em Engenharia Civil da Faculdade de Engenharia Civil (FECIV) da Universidade Federal de Uberlândia (UFU), como parte das exigências para a obtenção do título de Bacharel em Engenharia Civil.

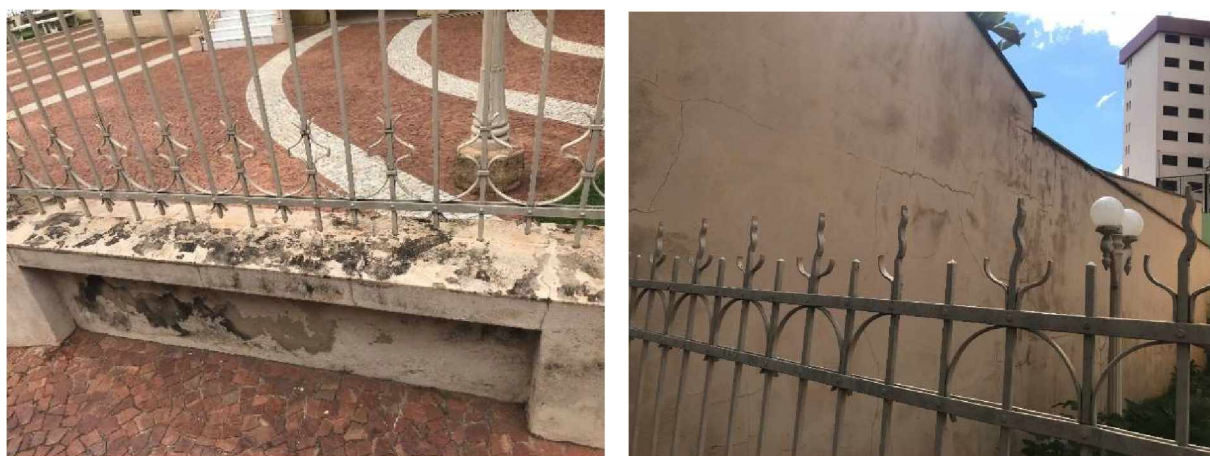
Figura 54 - Falta de manutenção de muros e demais áreas externas

As muretas estão no exterior da edificação e, portanto, mais expostas às sujidades e intempéries, em alguns pontos houve a fissuração do reboco e até o desprendimento da camada de pintura, seja devido à ação da água e do sol e, também, pelo uso de tintas de baixa qualidade ou em demãos insuficientes.

O muro, situado no limite com a edificação vizinha, possui microtrincas e fissuras, tendo sua base em contato direto com o solo e vegetação. O ideal seria a eliminação do canteiro em contato direto com a parede e execução de uma pavimentação cuja declividade direcionasse a

água ao sentido oposto da alvenaria. Seria interessante, também, como o muro de divisa determinar um mau aspecto visual ao conjunto edificado, a realização de trabalhos de eliminação das micro trincas e fissuras por técnicas eficientes e seguras e, após, utilizar como película (filme) de acabamento final, a aplicação de tinta emborrachada (após a plena secagem das ações recuperatórias), esta tipologia de tinta ajuda a absorver os esforços das micro trincas ou fissuras que possam reaparecer e impermeabilizam a parede às ações de umidades exteriores. Outra possibilidade recomendada seria refazer totalmente o reboco.

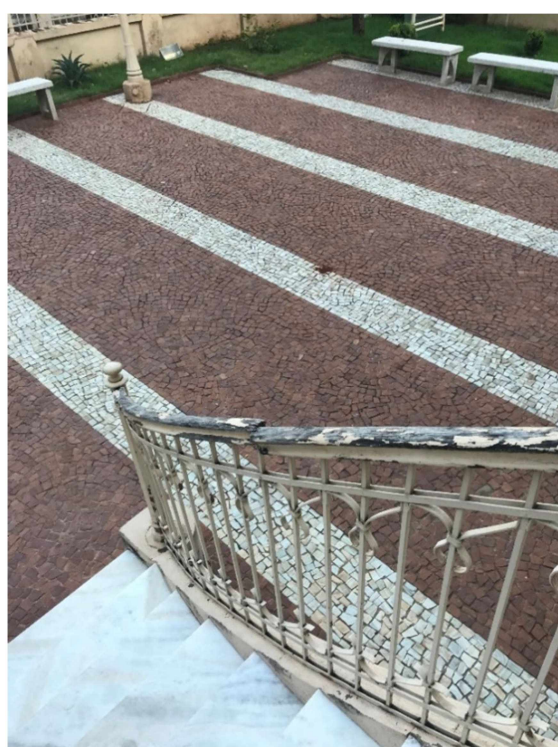
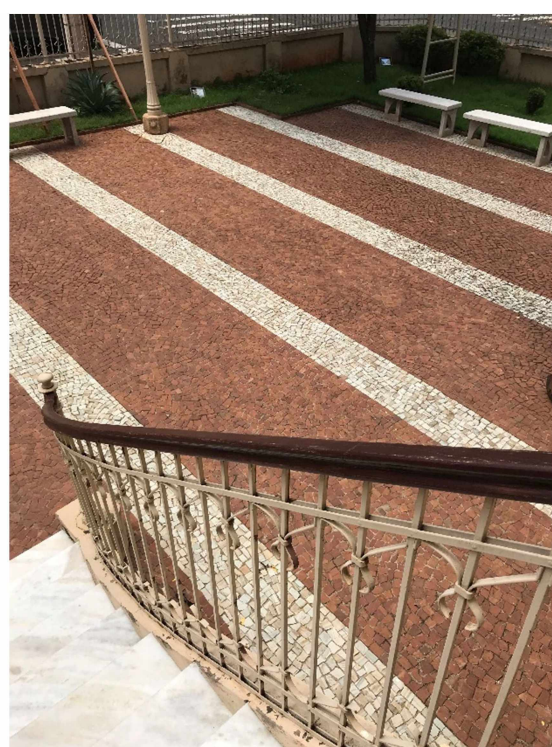
Figura 55 - Renovação do corrimão

Assim como os beirais, fotografados na oficina cultura, a Figura 55 exhibe esse corrimão em madeira que se encontrava, em junho de 2018, claramente deteriorado (apodrecido e rompido). Uma possível causa se deve à forte exposição às intempéries, a camada de tinta se descolou e com a falta de manutenção, não havia sido substituída por outro verniz. Em janeiro de 2019, como ilustra a Figura 55(b), o corrimão foi substituído por um novo.

Assim que identificada qualquer irregularidade, é importante que as peças danificadas sejam tratadas com produtos adequados e, assim, ajustadas à continuidade do uso previsto. Contudo, quando o elemento se encontra em estado elevado de degradação, o mais indicado é que seja, dentro das boas técnicas e permissões legais, substituído. Uma ocorrência de substituição foi evidenciada na renovação do corrimão da entrada principal da Casa da Cultura, ilustrado pela Figura 55 deste trabalho.

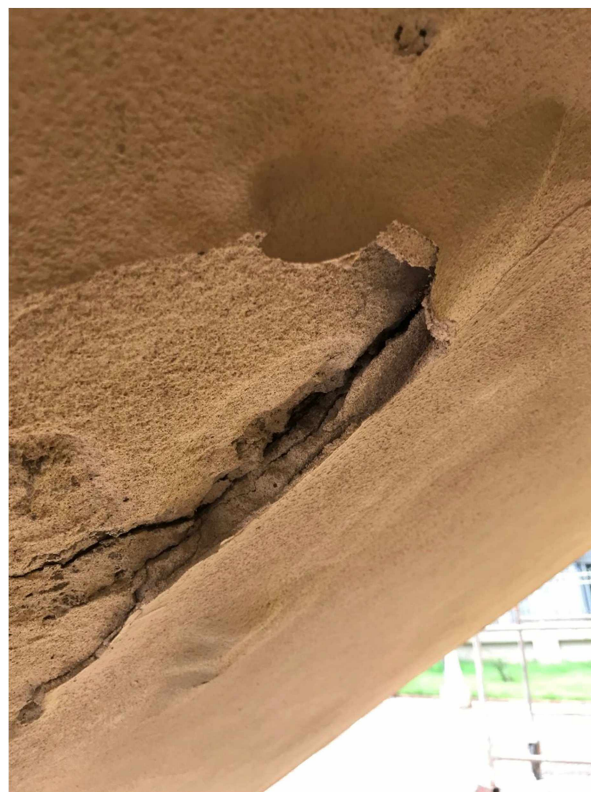
Figura 57- Infiltrações na parte inferior da escada

As Figuras 57(a) e 57(b) exibem a consequência das infiltrações frequentes através dos encontros das placas de mármore dos degraus. O caso em questão, foi tão agravado que a armadura da escada oxidou, expandiu e empurrou as camadas de revestimento com a formação de fissuras, vesículas, descolamento e eflorescências.

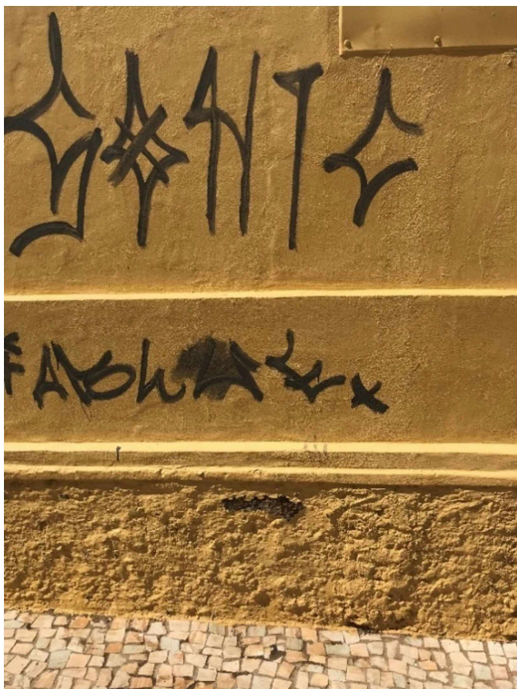
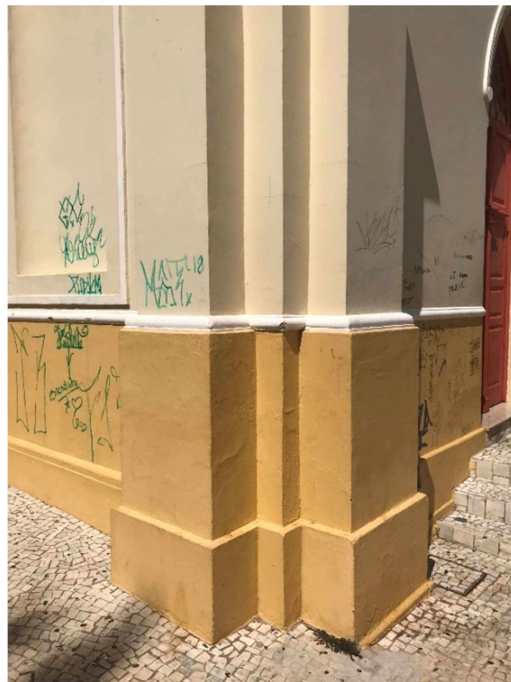
Figura 64 - Vandalismo de áreas externas

As imagens precedentes expõem o desrespeito por pichação nas fachadas da igreja.

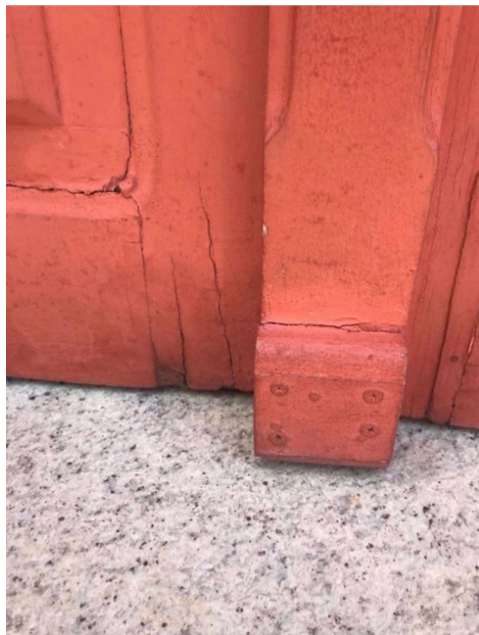
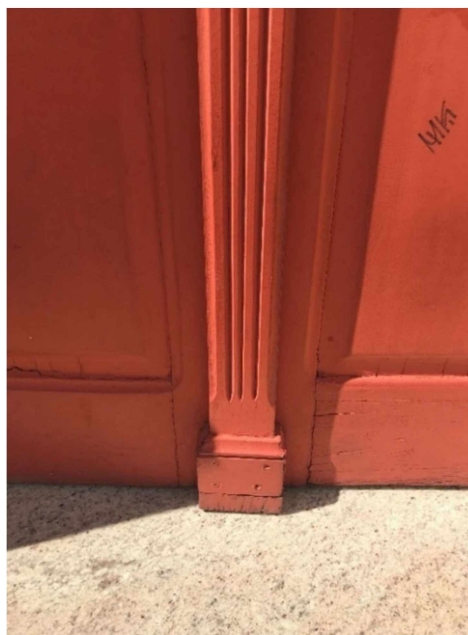
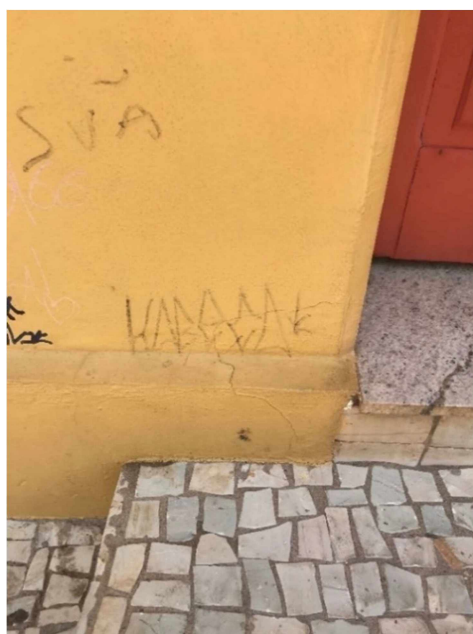
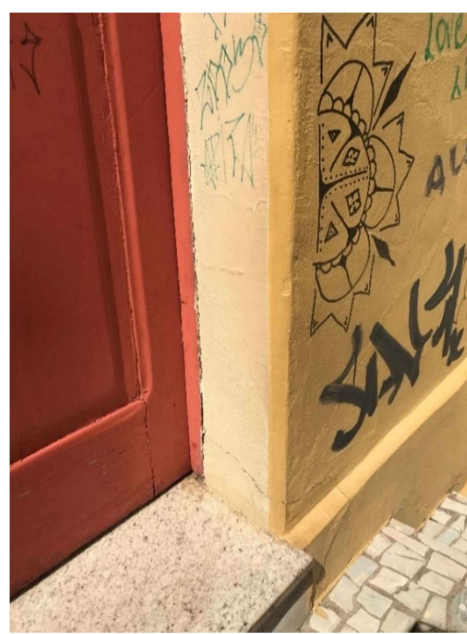
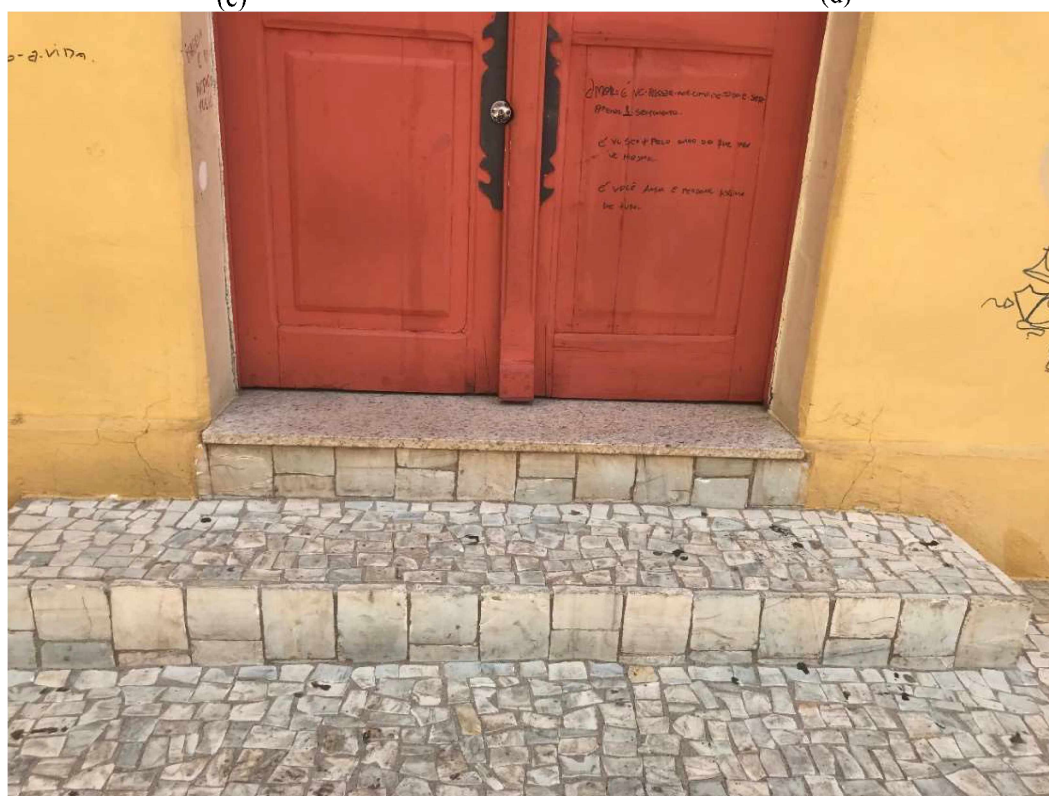
Figura 65- Patologias em portais e portas de madeira

As imagens registradas mostram que as portas em madeira apresentam patologias bem semelhantes àquelas descritas para as portas do Museu Municipal. As microfissuras presentes nos cantos inferiores das portas são, provavelmente, provenientes de esforços transmitidos por

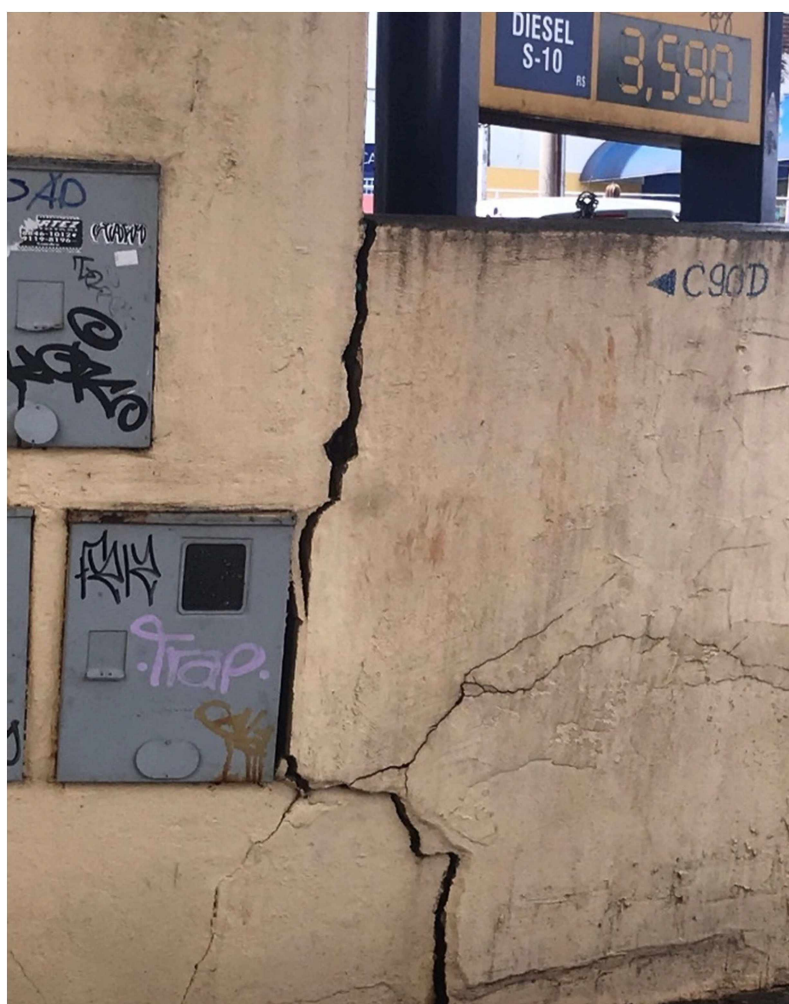
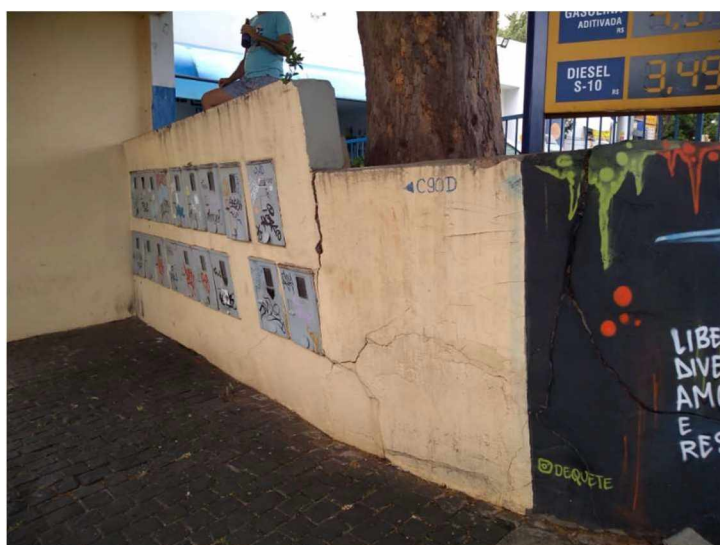
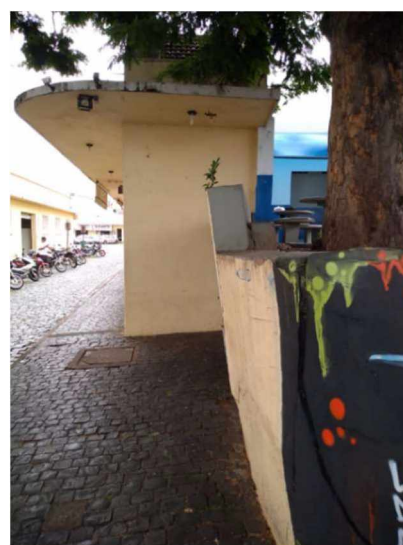
Figura 73- Vistas do muro de arrimo Mercado Municipal

A Figura 73 exhibe as vistas frontais e laterais do muro de arrimo do Mercado Municipal. Elas ilustram uma patologia de concepção de projeto, visto que, provavelmente, quando o muro, o qual se situam todas as caixas de energia da edificação, foi construído, a árvore era menor. Agora, que ela se desenvolveu, aumentou seu diâmetro e aprofundou suas raízes, exerce esforços não previstos em projeto contra o muro que se encontra atualmente inclinado e rachado. Além disso, como foi construído de tijolos, a pressão da terra, que aumenta com a umidade, também coloca em risco a estabilidade dessa parede; não projetada para resistir ao conjunto desses esforços. Presumivelmente, a melhor solução seria que o muro fosse devidamente reposicionado e executado em concreto armado.

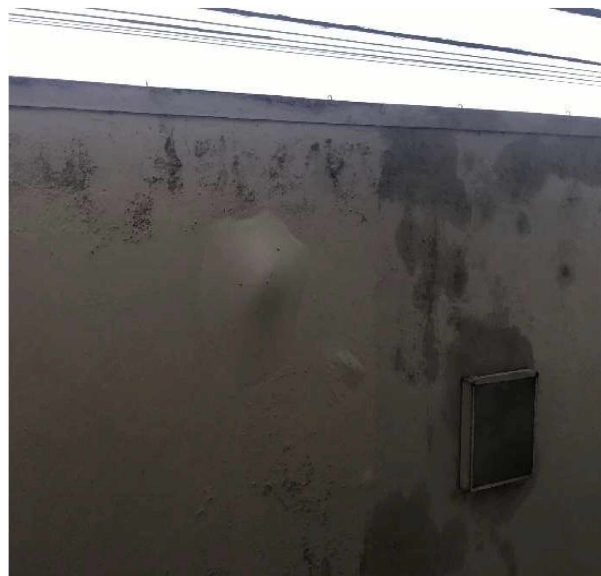
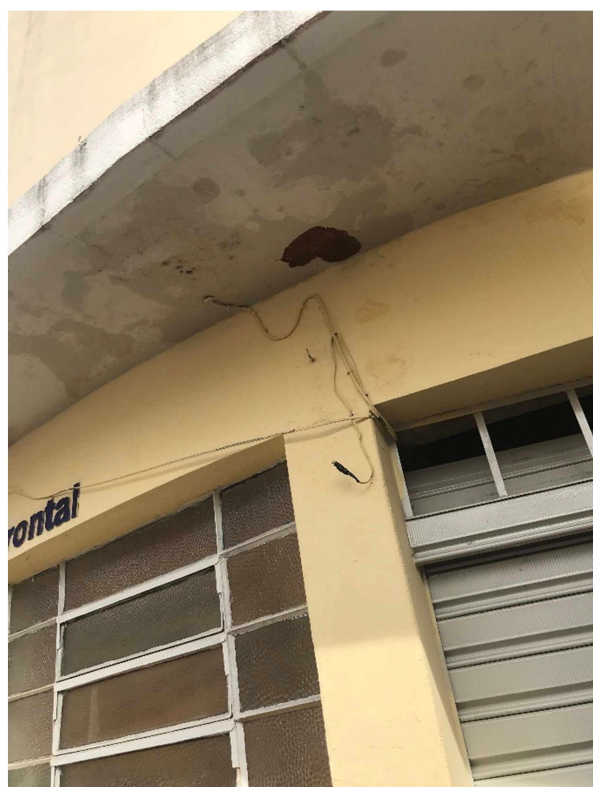
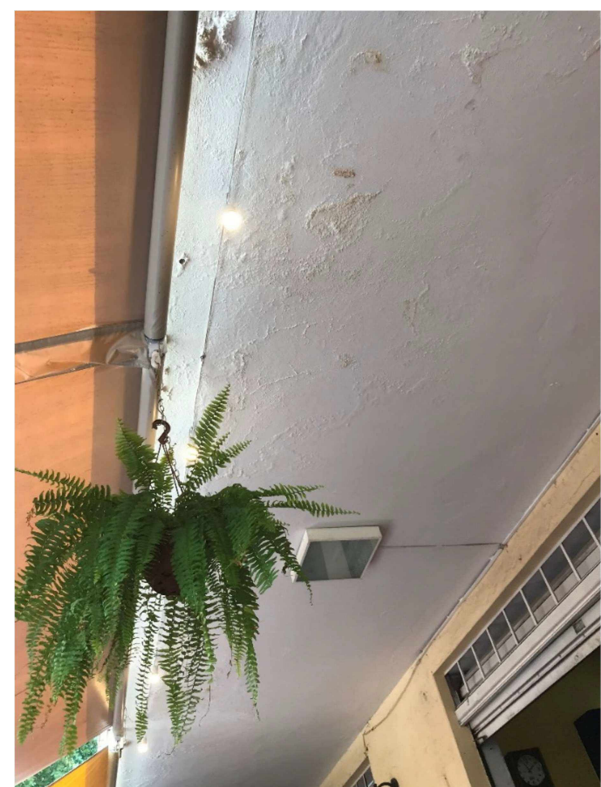
Figura 74- Infiltrações em marquises

A Figura 74(a) ilustra um erro construtivo, de regularização da marquise com preenchimento de argamassa, que é um elemento com propriedades comportamentais diferentes do concreto, dessa maneira, surge uma trinca linear que acompanha a mudança de material. Uma sugestão de reparo estético seria acrescentar um rufo metálico ou pétreo na extremidade da marquise.

As quatro imagens trazem claros sinais de infiltrações encontradas nas marquises, sendo que, a segunda, exibe manchas de umidade e grandes vesículas. Na terceira, observa-se a mais o descolamento do reboco. Na Figura 74(d), manchas de oxidação mostram que a umidade já atingiu e oxidou as armaduras, é provável que o cobrimento nominal utilizado não era o previsto em norma e que não houve um técnico e adequado tratamento de estanqueidade ao conjunto.

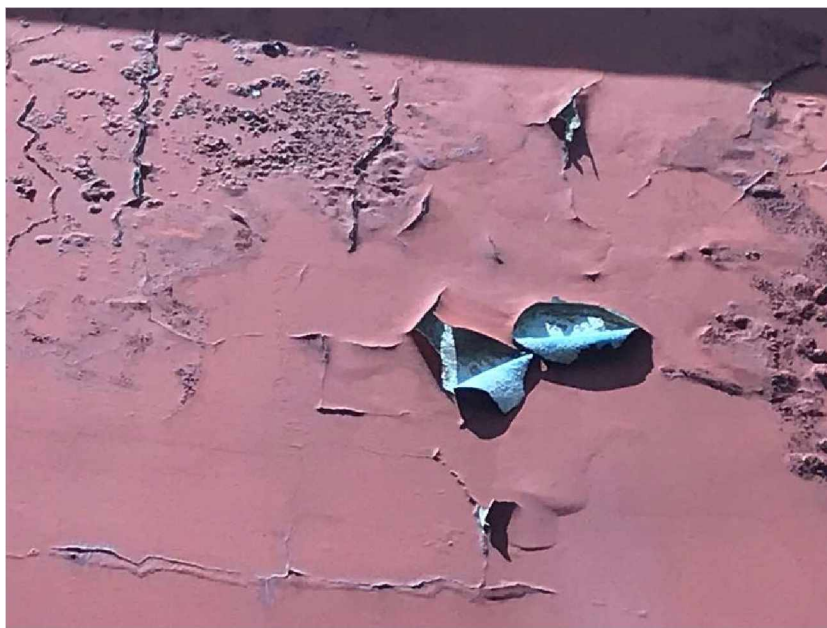
Figura 89 - Exemplo de descolamento em pano cego da Oficina Cultural

Nos casos de descolamento do reboco em placas e por esfarelamento, cuja soma de relatos totaliza 96 incidências, as principais suspeitas estão também relacionadas ao traço da argamassa empregada. A Figura 89 exemplifica a patologia mencionada:

Segundo VERÇOZA (1991), argamassas com pouco aglomerante não são bem aderidas à alvenaria, isso acontece com os rebocos fabricados com “pozolanas” (nome comercial dado a argilas finas) e pouco ou nenhum cimento. Uma argamassa pobre pode ser identificada quando é facilmente esmagada pelos dedos depois de seca. Esse teste foi realizado pela autora no Museu Municipal.

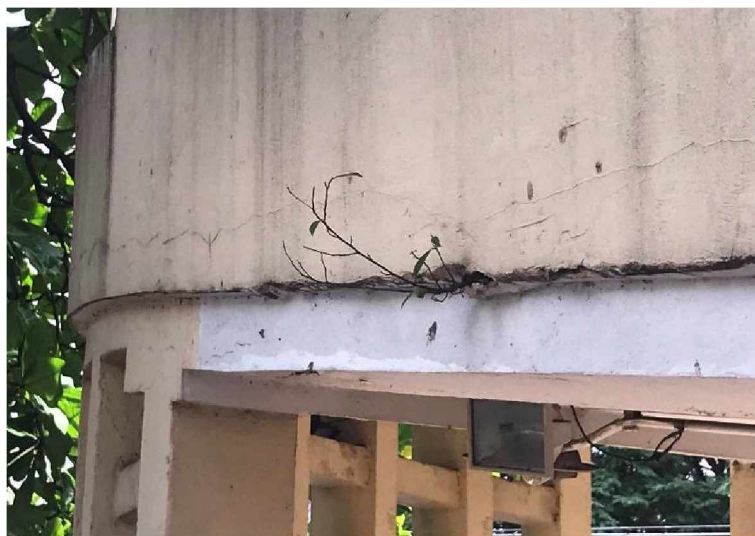
Figura 94 - Exemplo de patologia vegetal instalada na rampa do Mercado Municipal

A Figura 94 visa retratar essa patologia ao exibir o registro de uma muda que cresce em uma das rachaduras da rampa principal do Mercado Municipal de Uberlândia.
