**ANÁLISE DE PATOLOGIAS E INCONFORMIDADES DE OBRAS DE
ARTES ESPECIAIS EM UBERLÂNDIA - MG**

Uberlândia - MG

2019

Trabalho de Conclusão de Curso (TCC) do curso de graduação em Engenharia Civil da Faculdade de Engenharia Civil (FECIV) da Universidade Federal de Uberlândia (UFU), como parte das exigências para a obtenção do título de Bacharel em Engenharia Civil.

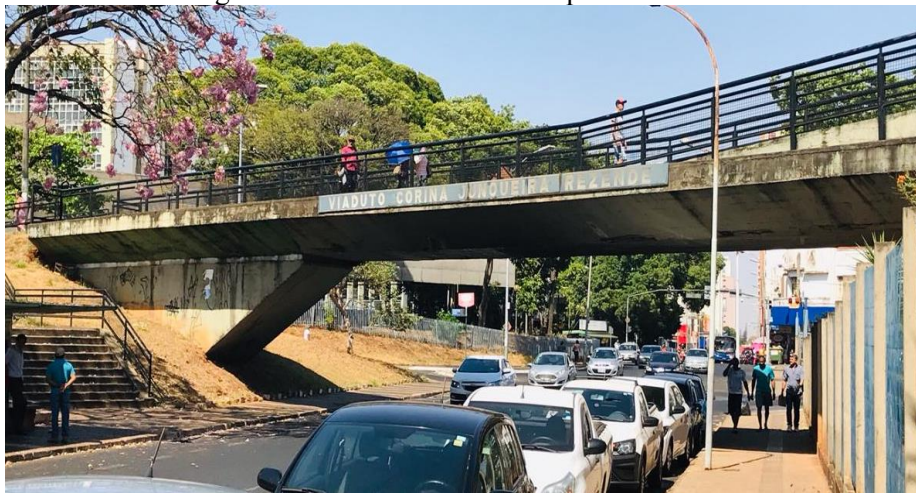
Figura 9 - Passarela Corina Junqueira Rezende

A estrutura da passarela é em concreto armado. A passarela possui guarda corpo de 1,2m, passeio em concreto com presença de algumas fissuras, possui cortina de concreto como estrutura de contenção, juntas de dilatação e aparelhos de apoio em boas condições.

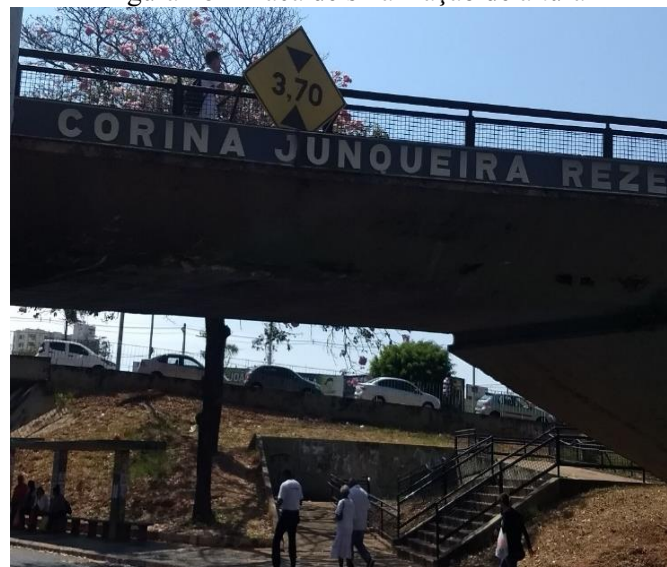
Figura 18 - Placa de sinalização de altura

A Figura 17 evidencia as mossas de colisões de veículos e a presença de vegetação parasitária que confirma ainda mais a presença de umidade no interior do tabuleiro. Ainda que a altura real do greide (4,03m), medida com trena eletrônica, fosse maior do que o indicado na placa da Figura 18, os veículos mais altos se chocaram com a estrutura do tabuleiro.

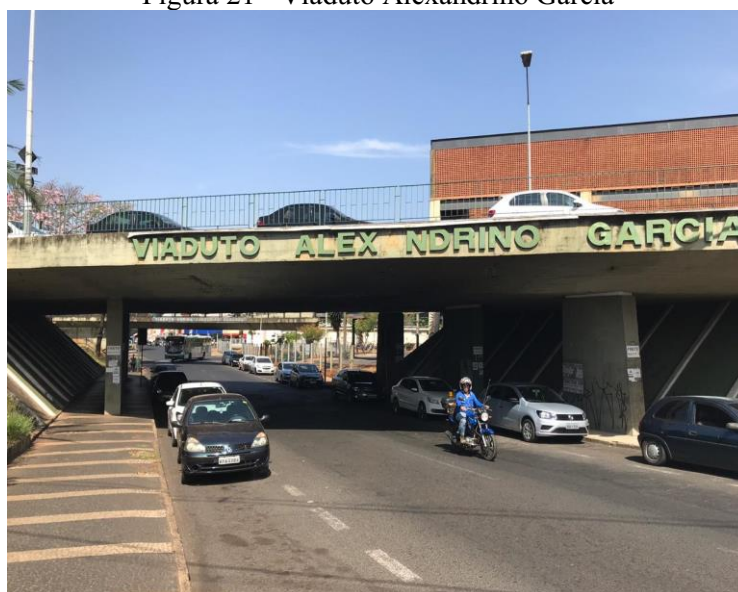
Figura 21 - Viaduto Alexandrino Garcia

A estrutura do viaduto é concebida em concreto armado, possui passeio para pedestres em concreto, guarda corpo metálico com 1,1m, não possui defensas, possui 6 faixas de rolamento asfáltico (3 em cada sentido), cortina de concreto como estrutura de contenção e encontros, juntas de dilatação e aparelho de apoio, ambos em boas condições.

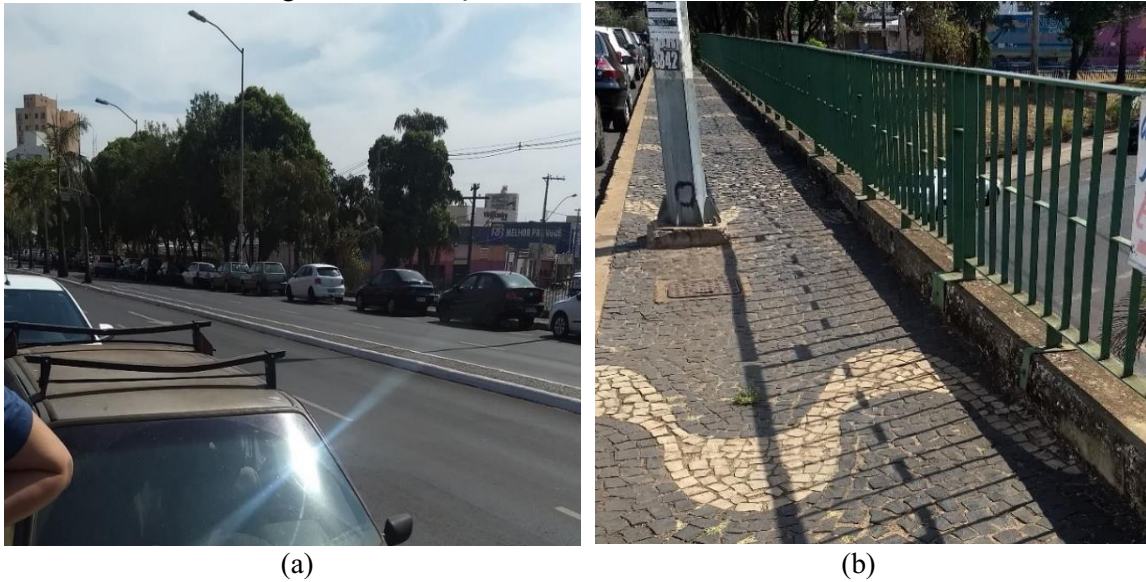
Figura 22- Condição das faixas de rolamento e passeio

Como podemos constatar na Figura 22, as faixas de rolamento e o passeio encontram-se em bom estado de conservação.

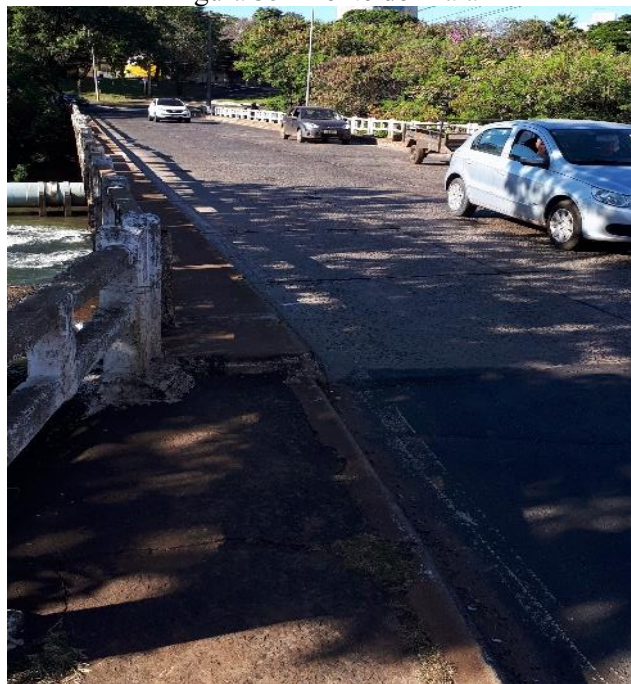
Figura 35 - Ponte do Praia

Sua estrutura é em concreto armado, possui guarda corpo de 75cm, não possui defensas, possui 4 faixas de rolamento em concreto com algumas fissuras, deslocamentos e sem sinalização horizontal. Possui passeio também com fissuras, guarda corpo com armadura exposta (alguns com ruptura), juntas de dilatação necessitando reparo, aparelho de apoio em Neoprene necessitando substituição. Por fim possui como estrutura de contenção cortina de concreto e muro de arrimo, apresentando deslocamento do maciço de concreto.
