## Acessibilidade nas calçadas do Campus Santa Mônica da Universidade Federal de Uberlândia

UBERLÂNDIA  
2019

Trabalho de Conclusão de Curso, apresentado à Universidade Federal de Uberlândia, como parte das exigências para a obtenção do título de bacharel em Engenharia Civil.

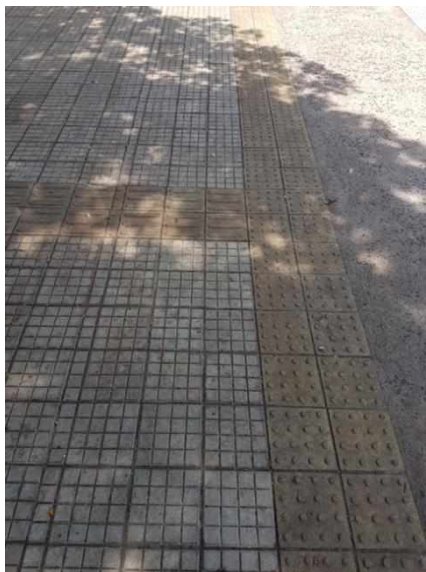
Figura 6 - Sinalização de alto relevo na Universidade Federal de Uberlândia

Portanto, é também preciso a instalação de sinalização tátil no piso, contrastando com o restante do pavimento, que possa indicar um tipo de alerta ou a direção do caminho a ser percorrido, auxiliando na locomoção de pessoas com deficiência visual ou pouca visão. Este tipo de sinalização existe na Universidade, conforme Figura 6.
