Projeto de Restauro: Residência Olympio de Freitas Costa

Projeto de Restauro: Residência Olympio de Freitas Costa
Uberlândia, MG

Monografia apresentada à Faculdade de Arquitetura, Urbanismo e Design da Universidade Federal de Uberlândia, como parte integrante do Trabalho de Conclusão de Curso.

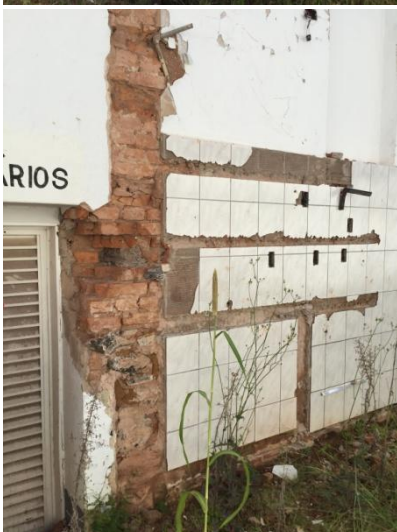
Foto 15. Situação após remoção do alpendre. Data: 22/12/2015.
