**ANÁLISE DOS PROCESSOS DOCUMENTAIS
E EXECUTIVOS DE CONSERVAÇÕES DE
EDIFICAÇÕES TOMBADAS COMO PATRI-
MÔNIO HISTÓRICO**

Uberlândia, 2020

Trabalho de Conclusão de Curso apresentado à Faculdade de Engenharia Civil da Universidade Federal de Uberlândia, como exigência para a conclusão do curso de graduação em Engenharia Civil, sob orientação do Prof. Dr. Paulo Roberto Cabana Guterres.

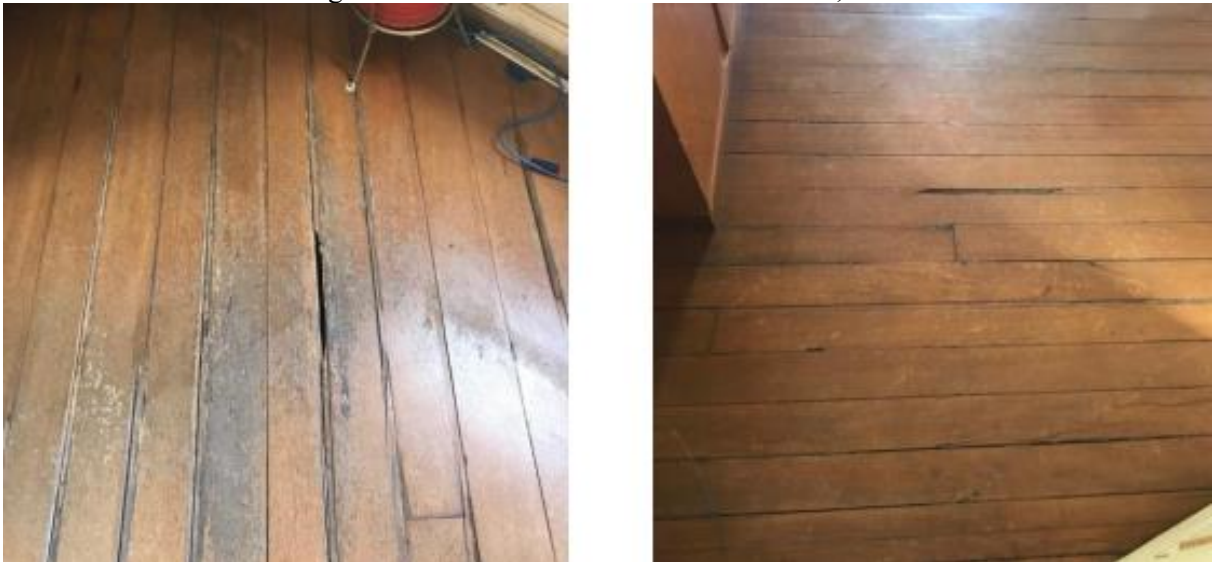
Figura 48: Piso de madeira da sala de área 20,13 m²

O piso de madeira das salas administrativas apresenta desgastes e desnivelamento, como apresentado na Figura 48; dessa forma, deve ser verificado se os barrotes estão em bom estado de conservação e, somente caso necessário, substituir as peças que porventura estejam danificadas, tanto do barrote quanto do piso, de forma que fiquem em perfeitas condições de uso. As peças novas do piso, se por ventura existirem, deverão ser da mesma madeira existente e os reparos devem ser feitos conforme as técnicas próprias de restauro. Após os reparos, o piso deve ser lixado, calafetado e receber três demãos de verniz a base de água semibrilho. O piso de madeira do auditório deve ser lixado, calafetado e receber três demãos de verniz a base de água semibrilho. O piso emborrachado da escada interna que leva à cozinha deverá ter as partes faltantes recompostas, inclusive rodapés. O piso da varanda, em cerâmica vermelha, apresenta rachaduras e manchas. As peças danificadas devem ser substituídas por peças idênticas àquelas que serão retiradas. Após, o piso deve receber tratamento natural de revitalização, restabelecendo o brilho original da cerâmica. Os pisos das escadas das varandas que se encontram danificados, trincados ou quebrados devem ser substituídos com o mesmo tipo de mármore existente. Deverá ser feita a reinstalação dos adesivos antiderrapantes de 6 cm de largura, a 2 cm da borda do piso dos degraus. Os pisos de cerâmica e de mármore podem ser vistos na Figura 49.
