**ESTUDO DE MANIFESTAÇÕES PATOLÓGICAS EM  
REVESTIMENTOS DE FACHADAS – SISTEMATIZAÇÃO DOS CASOS  
E PROPOSTAS DE INTERVENÇÃO**

Matheus Cunha Fernandes

Trabalho de Conclusão de Curso apresentado à  
Faculdade de Engenharia Civil da Universidade  
Federal de Uberlândia como requisito parcial  
para obtenção do título de bacharel em  
Engenharia Civil.

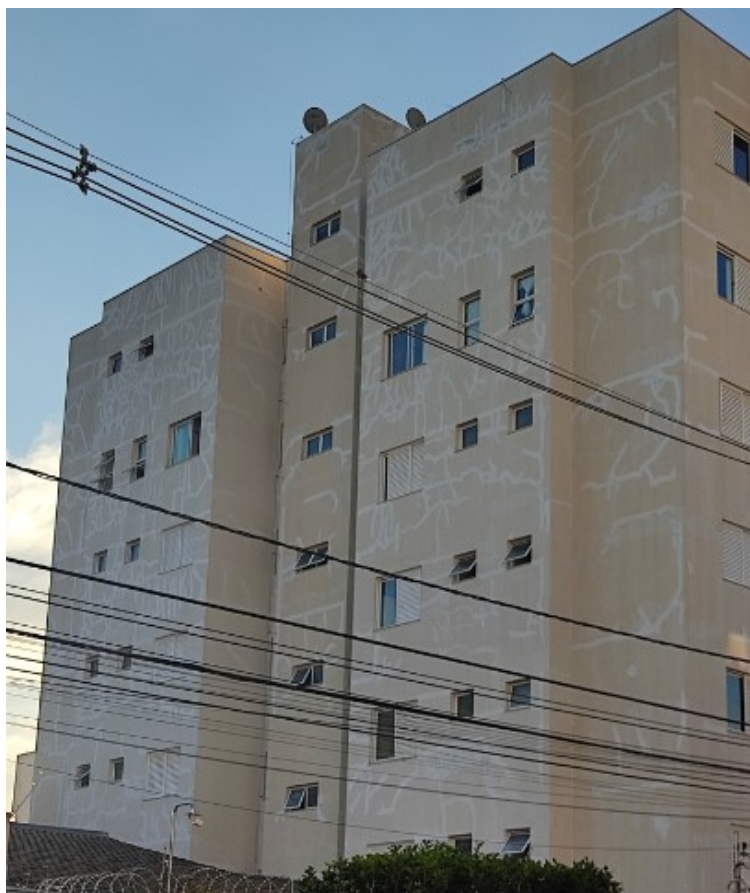
Figura 10 – Fachada da Edificação C.

A Edificação C é residencial, multifamiliar, contando com 6 pavimentos, sendo um deles térreo, e possui fachada principal voltada para oeste. No momento do levantamento fotográfico, a mesma estava em processo de recuperação, fato este que evidencia as patologias. O edifício pode ser observado na Figura 10.

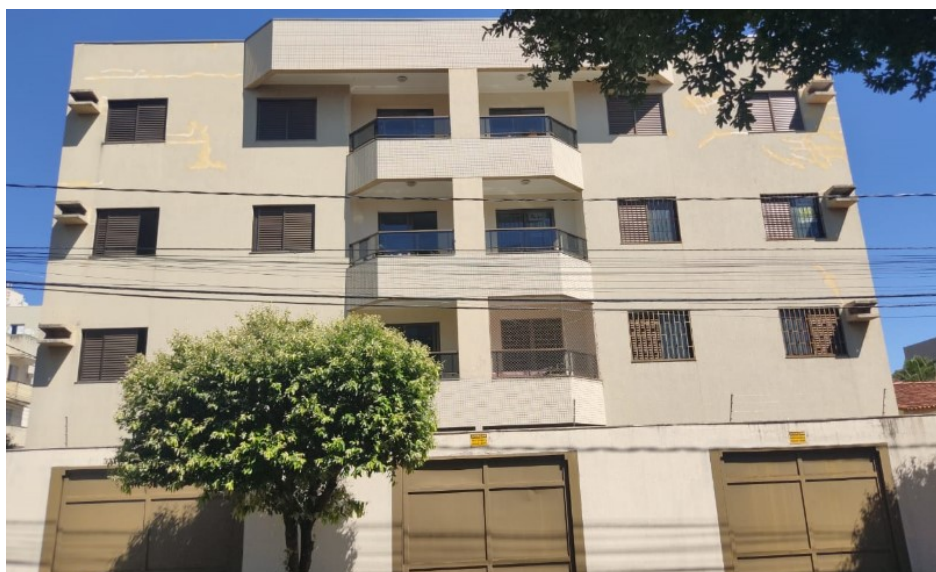
Figura 13 – Fachada da Edificação D.

A edificação D também é residencial e multifamiliar, contando com 4 pavimentos, sendo um deles o térreo, destinado às vagas de garagem. Sua fachada principal é voltada para o norte e está retratada na Figura 13.

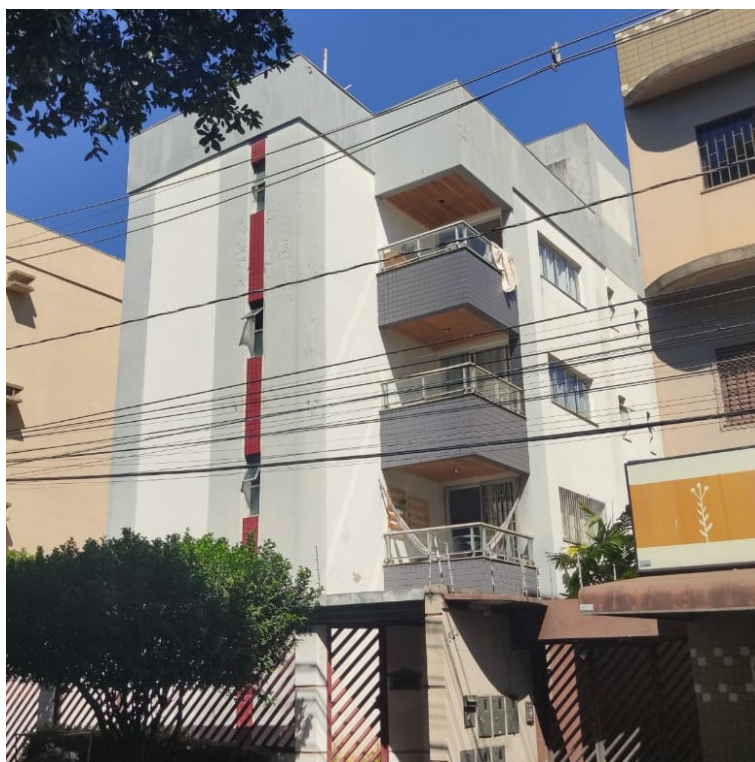
Figura 16 – Fachada da Edificação E.

Este caso apresenta uma edificação residencial, multifamiliar com 4 pavimentos, sendo um deles térreo, com a fachada principal voltada para o norte, tal como se observa na Figura 16.

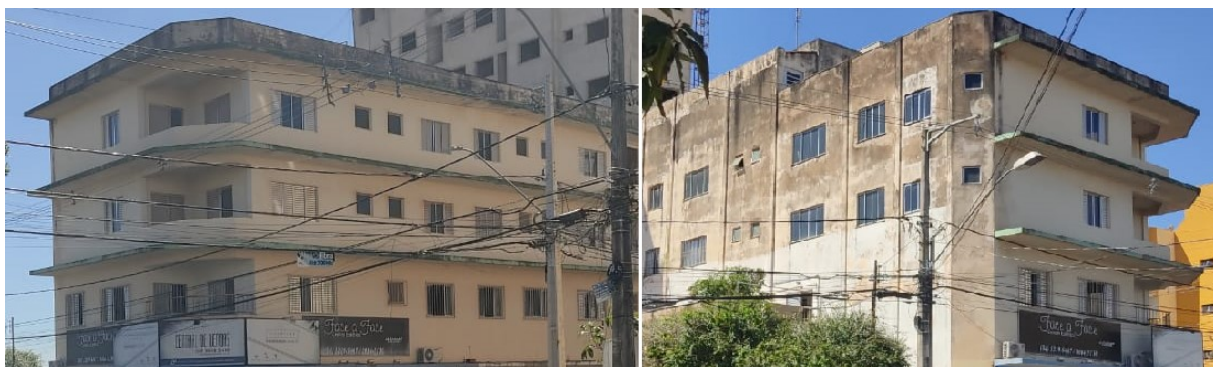
Figura 19 – Fachadas da Edificação F.

O Edifício F possui idade mais avançada e maior nível de degradação, principalmente estética, que os demais casos apresentados até o momento. Se trata de uma edificação de uso misto, sendo o térreo destinado a fins comerciais e os outros três pavimentos para fins residenciais. É possível observá-lo na Figura 19.

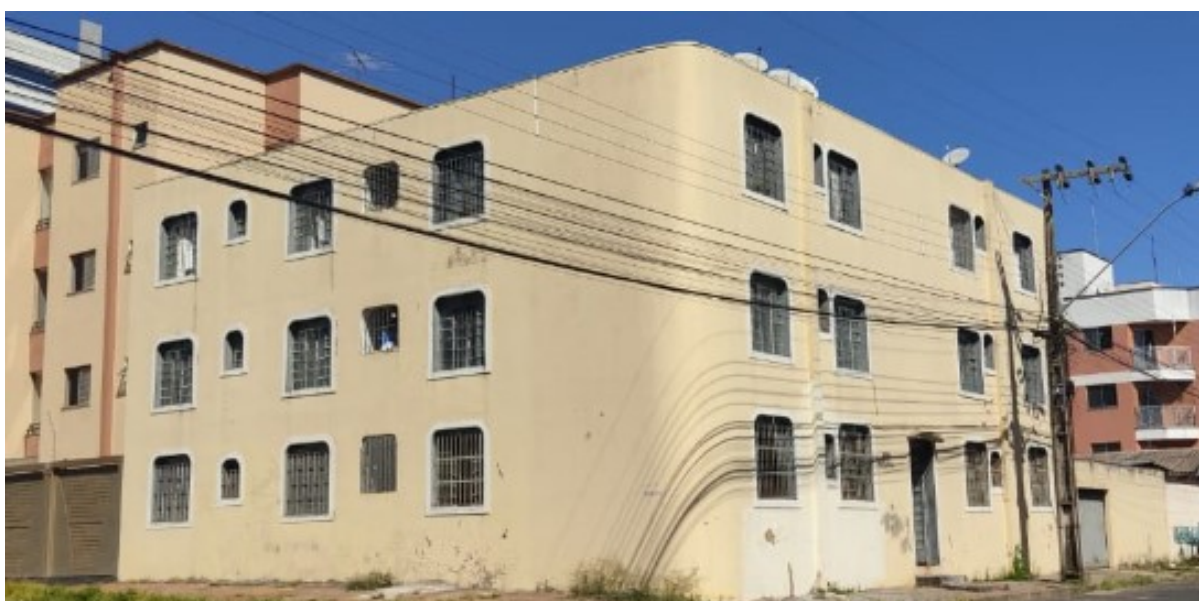
Figura 22 - Edificação G.

A Edificação G é de uso residencial, no entanto com dimensões relativamente menores que as demais analisadas, composta por 3 pavimentos, sendo um deles térreo. A construção fica localizada em uma esquina, portanto, possui duas fachadas voltadas para a rua, sendo uma ao sul e outra ao leste, tal como é observável na Figura 22. O estudo e observação das patologias se deu principalmente na fachada sul, onde a incidência é mais intensa, no entanto as formações se distribuem por todo o edifício.

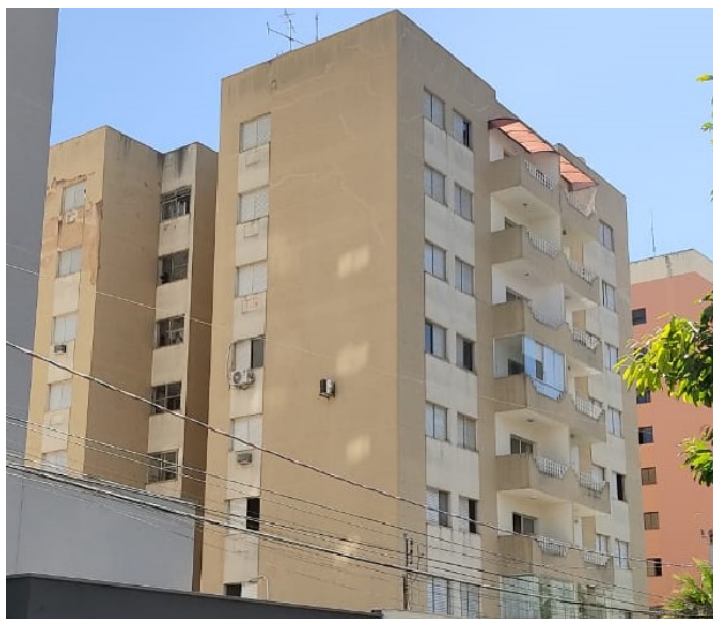
Figura 27 - Edificação H.

A Edificação H é de uso residencial, multifamiliar, cuja fachada principal está voltada para sudeste, ilustrado na Figura 27. É composto por 8 pavimentos, sendo um deles o térreo, onde estão dispostas as vagas de garagem.

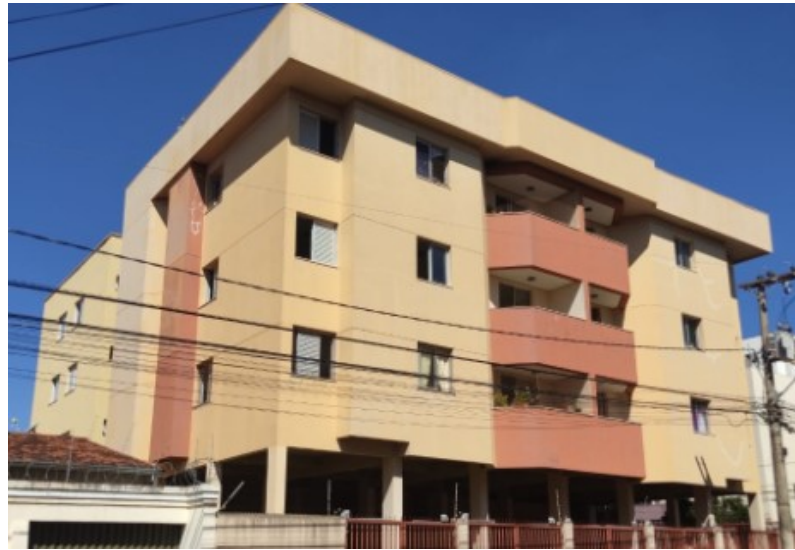
Figura 31- Fachada da Edificação J.

A Edificação J é de uso residencial, multifamiliar, contendo 3 pavimentos tipo, e um pavimento térreo, utilizado para as vagas de garagem, como é possível observar na Figura 31.

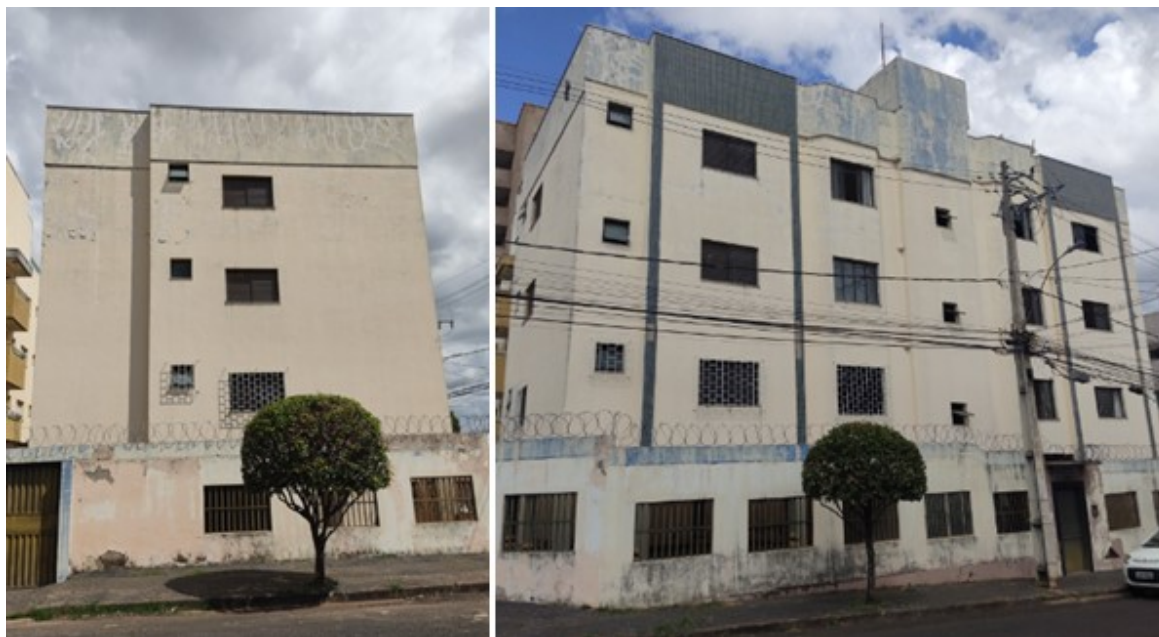
Figura 35 – Fachada da Edificação K.

A edificação K é de caráter residencial, multifamiliar, contendo 3 pavimentos tipo e um pavimento térreo destinado a vagas de garagem. Pelo aspecto que apresenta, supõe-se que já tenha uma idade mais avançada, e que não tenha recebido as manutenções adequadas, o que prejudica consideravelmente o padrão estético, como mostra a Figura 35.
