**PATOLOGIAS DA CONSTRUÇÃO CIVIL:
INVESTIGAÇÃO EM GINÁSIOS PÚBLICOS NA
CIDADE DE TUPACIGUARA-MG**

Trabalho de Conclusão de Curso (TCC) do curso de graduação em Engenharia Civil da Faculdade de Engenharia Civil (FECIV) da Universidade Federal de Uberlândia (UFU), como parte das exigências para a obtenção do título de Bacharel em Engenharia Civil.

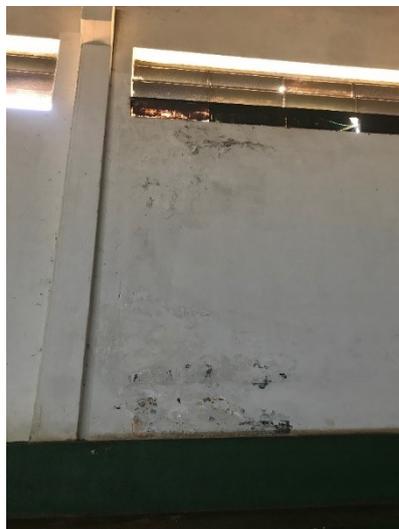
Verifica-se em A, a presença da patologia de descolamento em placas da camada de pintura decorrente da umidade e do emprego de materiais inadequados, exemplificando a capilaridade da água. A figura abaixo se trata da parte interna da parede ilustrada pela Figura 6, mostrada anteriormente. Nesta, percebe-se que a umidade passa pelos poros da alvenaria, causando patologias de eflorescências, criptoflorescências e esboroamento, em ambos os lados da parede.

Figura 15: Presença de eflorescências e esboroamento, no lado interno da parede

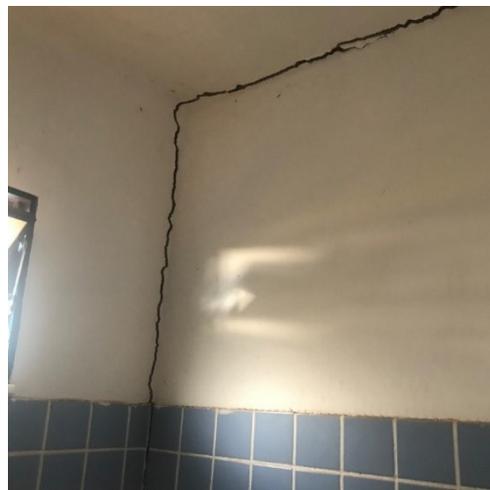
Na análise da parte interna dos vestiários, notou-se uma rachadura no contorno da parede. Esta rachadura representa uma patologia grave e determinou-se como provável causa a diferença recalque sofrido na base da alvenaria. Supõe-se que os vestiários foram construídos posteriormente, em uma construção anexada ao ginásio, o que determinou uma diferença entre a movimentação das fundações e causando a separação da parede.

Figura 43: Rachadura no contorno da parede do vestiário

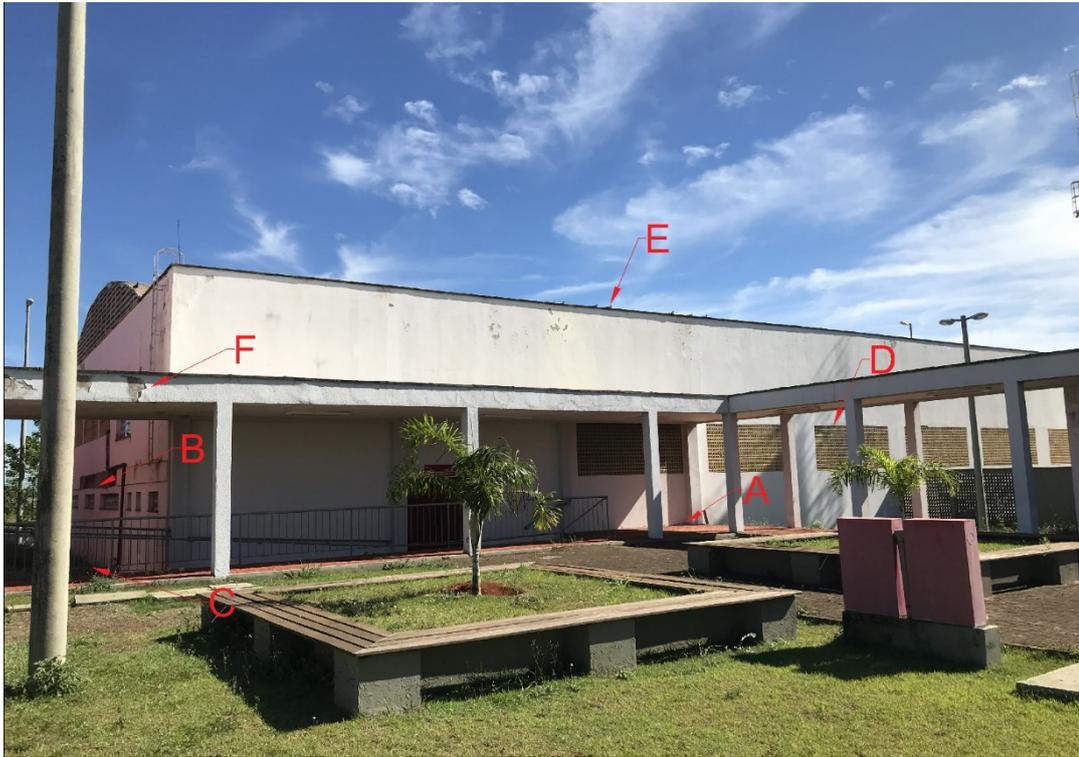
Figura 46: Fachada do Ginásio Poliesportivo da Escola Estadual De Ensino Médio

A primeira patologia indicada pela seta A se trata do descolamento em placas da camada de pintura. As prováveis causas desta patologia são a umidade e a utilização de materiais de baixa qualidade, destacando a presença de cristais criptoflorescentes entre as superfícies da pintura e do reboco. Além disso, são observados aspectos agravantes no revestimento, que possui contato direto com a calçada, favorecendo uma maior ascensão de umidade ao revestimento.

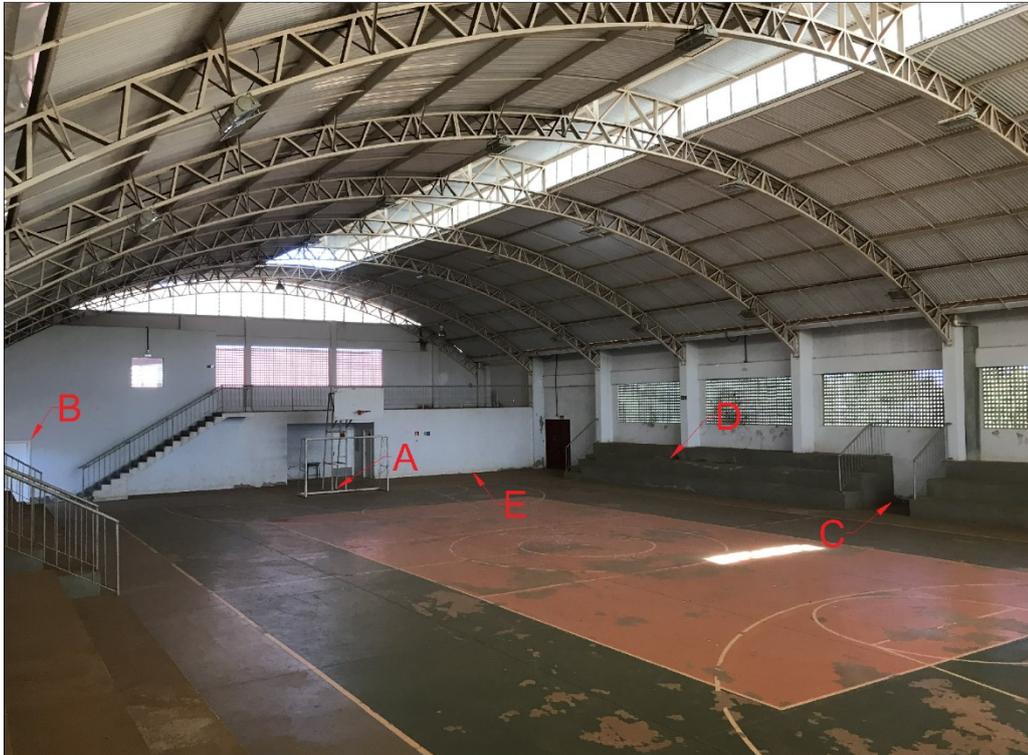
Figura 53: Vista interna do Ginásio Poliesportivo da Escola Estadual De Ensino Médio

A primeira patologia, mencionada por A, é a oxidação do ferro das estruturas de traves de futebol e cestas de basquetebol. Devido a um acúmulo de água, proveniente, em maior parte, das execuções de limpeza, a água se armazena na base dos suportes, onde as estruturas estão fixadas, causando a deterioração de materiais ferrosos, diminuindo índices de resistência mecânica, elasticidade e ductilidade.

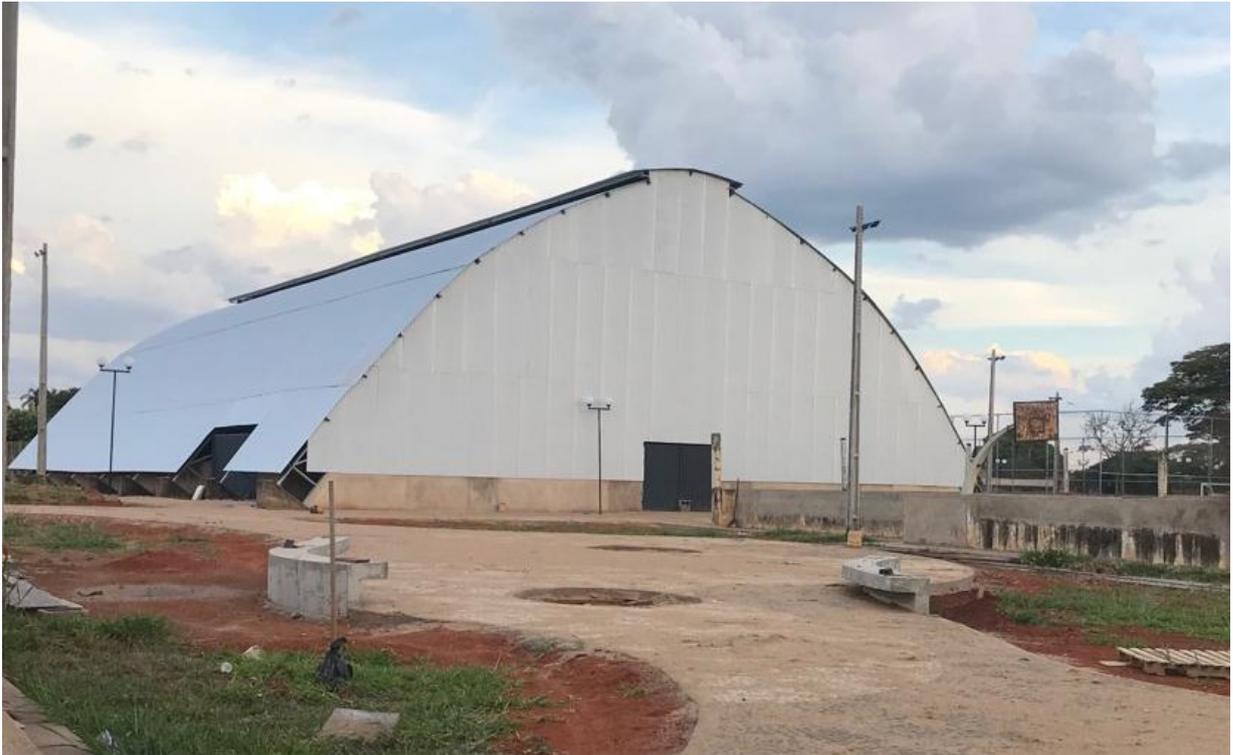
Figura 66: Fachada do Ginásio Poliesportivo da Praça de Esportes

Uma das patologias identificadas foi encontrada nos blocos de fundação, onde se apoiam os arcos metálicos. Foi verificada a presença de sais solúveis na composição do concreto. Supõe-se que durante a execução, a areia que serviu de agregado miúdo à dosagem do concreto estava contaminada com estes sais, diminuindo a resistência do material e causando a oxidação do aço presente na armação da estrutura.
