**ESTUDO DAS PATOLOGIAS ADVINDAS DO BINÔMIO
SOLO-FUNDAÇÃO – AVALIAÇÃO DAS UNIDADES
ASCENSIONAIS POR VÍCIOS CONSTRUTIVOS OU
INEXISTÊNCIA DE ESTANQUEIDADE DA FUNDAÇÃO**

TRABALHO DE CONCLUSÃO DE CURSO

Uberlândia - MG
2022

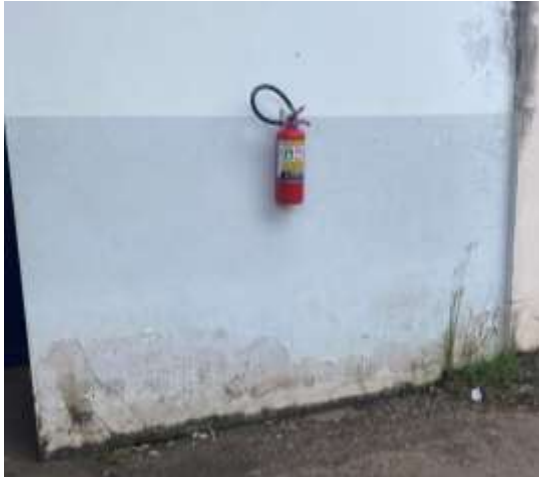
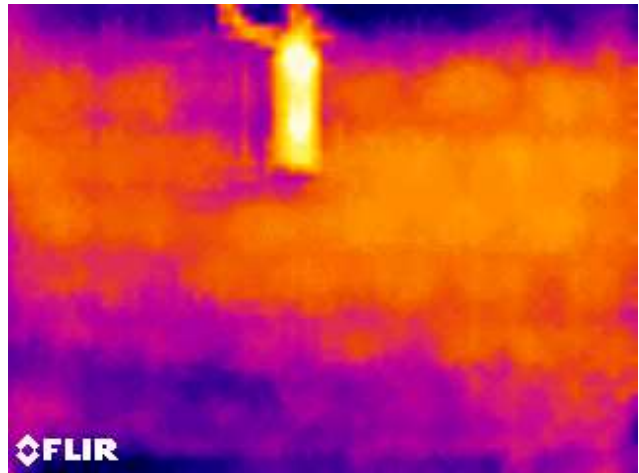
1. Laboratório 6R

Utilizando a câmera térmica, foi observada uma faixa fria na parte inferior da parede, coincidindo com o local onde é encontrado o deslocamento da pintura, juntamente com mofo e eflorescências. Neste local, foi visto que há uma parte onde o contrapiso já está danificado, surgindo vegetação na área próxima à parede, além de não estar completamente aderido à parede, formando uma fissura entre os dois, provavelmente devido às movimentações e recalques por má compactação do solo.

Quando se observa a variação dos valores na tabela, é visível, neste caso, como a umidade tem valores menores nos pontos mais altos da parede, se dissipando conforme a altura vai subindo, se comportando da maneira esperada conforme já afirmado na revisão de literatura e confirmado com a verificação em local.

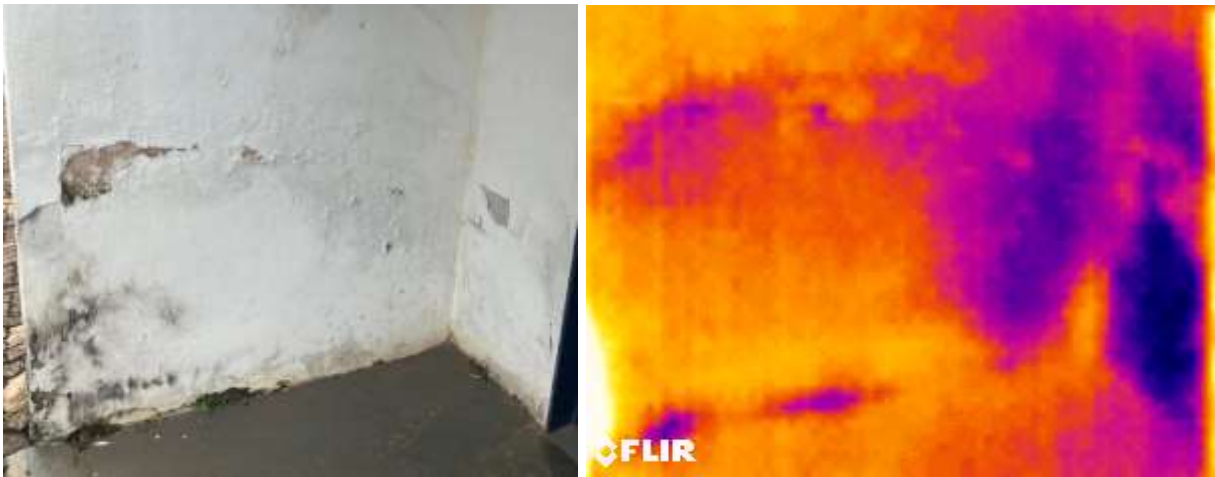
3. Setor de reprografia.

O setor de reprografia possui uma parede fortemente atacada pela umidade. Nela, como podemos observar, pode ser encontradas fissuras, criptoflorescências, eflorescências, deslocamentos da pintura, além de manchas e bolor.

Com a câmera térmica (figura 15) é possível ver, claramente, os locais mais críticos da parede, na base onde o reboco já foi degradado e podemos, também, ver os blocos de alvenaria que foram utilizados, e mais acima, onde podemos identificar a formação de vesículas na pintura na área onde mais se concentra umidade. Na tabela 4 podemos verificar os valores de umidade nos pontos, além da temperatura e umidade do ar coletados pelo equipamento.

Ao observarmos os valores coletados da umidade nos pontos, percebemos que não há uma diminuição significativa do valor de umidade conforme o aumento da altura dos pontos na parede. Investigando melhor o local, atestou-se a existência de um vazamento na parte superior da parede, em função da inexistência de um sistema de calhas do bloco (tubos de queda pluvial), fazendo com que a água da chuva infiltre na parede por cima, como demonstrado na figura 16. Dessa forma, podemos ver que os valores de umidade na parte mais alta da parede, em alguns pontos são mais altos que os valores na faixa dos 10cm, muito provavelmente devido ao encontro dos dois tipos de umidade: ascensional e infiltração por intempéries.

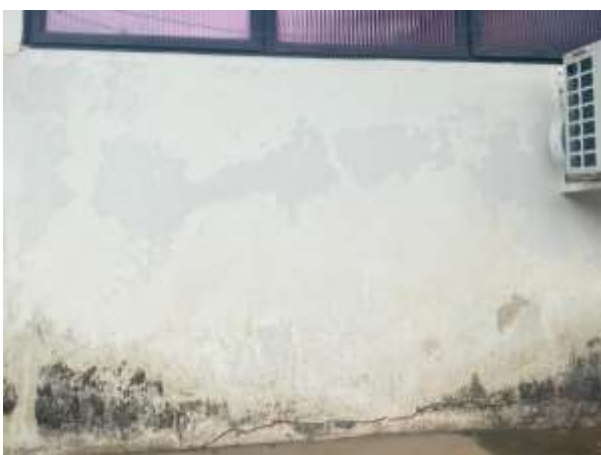
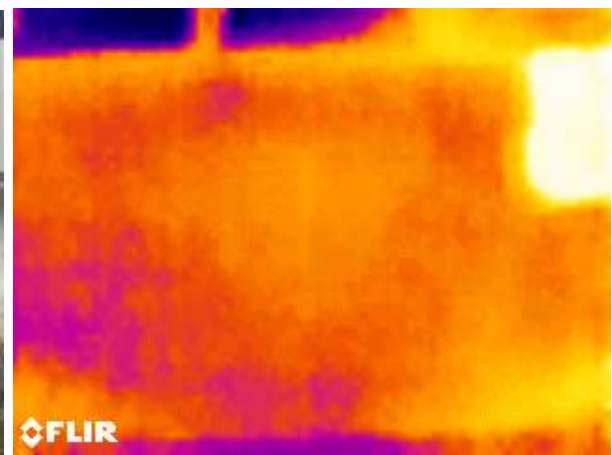
8. Bloco 2U – Banco do Brasil.

Na figura 17 temos a área analisada do bloco 2U, onde está localizado o Centro de Ciências Biomédicas (CEBIM), e a agência do Banco do Brasil no campus Umuarama. Nele foi possível averiguar a presença de várias patologias, dentre elas uma trinca com início na base da alvenaria que sobe em uma diagonal, correndo a extensão da parede, ilustrada na figura 18.

Como já dito, a trinca tem início na base da alvenaria, e sobe em uma altura média de 12 a 15 centímetros do piso, percorrendo 3,7 metros da parede, tendo uma abertura de 7 até 15 milímetros no seu ponto mais crítico, local onde pode-se observar a alvenaria desgastada dentro da abertura na figura 19.

Foram medidos 4 pontos diferentes perto da trinca, sendo 2 abaixo e 2 acima da mesma. Os valores de umidade abaixo dela foram maiores, conforme podemos observar na tabela 5, apresentando uma média de 65% nos 2 pontos durante os 9 dias; enquanto a média dos pontos imediatamente acima da trinca foi de 27%. Essa mudança abrupta no valor demonstra como a descontinuidade no conjunto da

*Pontos medidos acima da trinca.

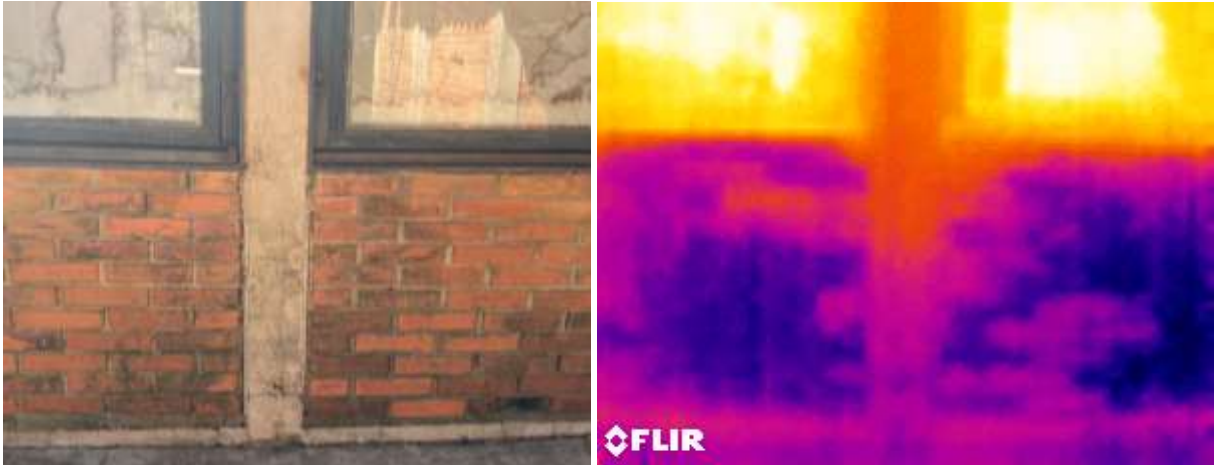
13. D.A. Agrárias.

FOTO 13 - DA AGRARIAS										
PONTOS	ALTURA	UMIDADE LOCAL (%) - MÉTODO SEM PINO								
		1° DIA	2° DIA	3° DIA	4° DIA	5° DIA	6° DIA	7° DIA	8° DIA	9° DIA
1	10 CM	91,7	100	82,2	82,9	85,1	80	70,1	87,4	86,9
2		96,3	100	94,2	87,6	83,2	89,5	86,5	89,8	91,5
3		76,7	75,4	86,5	75,5	78	89,9	83,8	86,5	88,4
1	50 CM	84,3	89,7	83,1	76,4	80,7	88,8	85,3	90,1	91,2
2		89,1	91,5	95,1	94,2	92,2	88,5	82	83,4	78,4
3		69,2	65,1	72,9	91,4	77,9	82,4	77,9	69,7	64,5
UMIDADE DO AR (%)		50,4	53,7	41,6	57,7	58,3	64,4	61,2	53,5	64,1
TEMPERATURA (°F)		84,2	83,6	88	81,3	83,6	80,5	83,7	81,3	74,6
TEMPERATURA (°C)		29,0	28,7	31,1	27,4	28,7	26,9	28,7	27,4	23,7

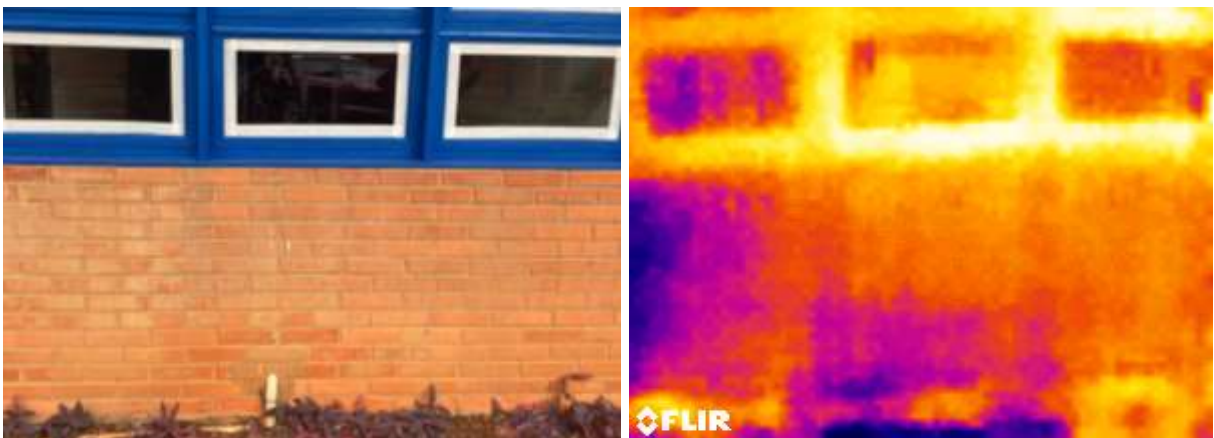
14. Bloco 2C

FOTO 14 - BLOCO 2C										
<i>PONTOS</i>	<i>ALTURA</i>	<i>UMIDADE LOCAL (%) - MÉTODO SEM PINO</i>								
		<i>1° DIA</i>	<i>2° DIA</i>	<i>3° DIA</i>	<i>4° DIA</i>	<i>5° DIA</i>	<i>6° DIA</i>	<i>7° DIA</i>	<i>8° DIA</i>	<i>9° DIA</i>
1	10 CM	64,2	70,3	67,2	89,5	87,2	90,5	91,6	85,5	85,1
2		69,3	74,2	70,4	89,2	92,8	92,1	96,2	93,6	88,1
3		38,1	40,3	37,8	37,4	39,6	49,3	53,2	48,9	45,3
1	50 CM	19,3	26,8	25,5	26,4	21,9	44,2	40,9	31,7	34,4
2		25,4	27,8	26,5	27,9	26,3	45,8	43	34	33,4
3		43,1	44,5	43,8	46,9	45,7	58	58,6	52,6	47,6
UMIDADE DO AR (%)		51	54,5	42,3	57,5	55,7	59,6	50,6	55,7	59,2
TEMPERATURA (°F)		85,3	84,6	88	80,4	84,7	82,2	85,2	80,5	76
TEMPERATURA (°C)		29,6	29,2	31,1	26,9	29,3	27,9	29,6	26,9	24,4
