SETORIZAÇÃO DE ÁREAS DE RISCOS GEOLÓGICOS E HIDROLÓGICOS
NA ZONA URBANA DE ESTRELA DO SUL, MINAS GERAIS

Trabalho de Conclusão de Curso apresentado ao curso de graduação em Geologia da Universidade Federal de Uberlândia, como requisito parcial para a obtenção do título de Bacharel em Geologia.

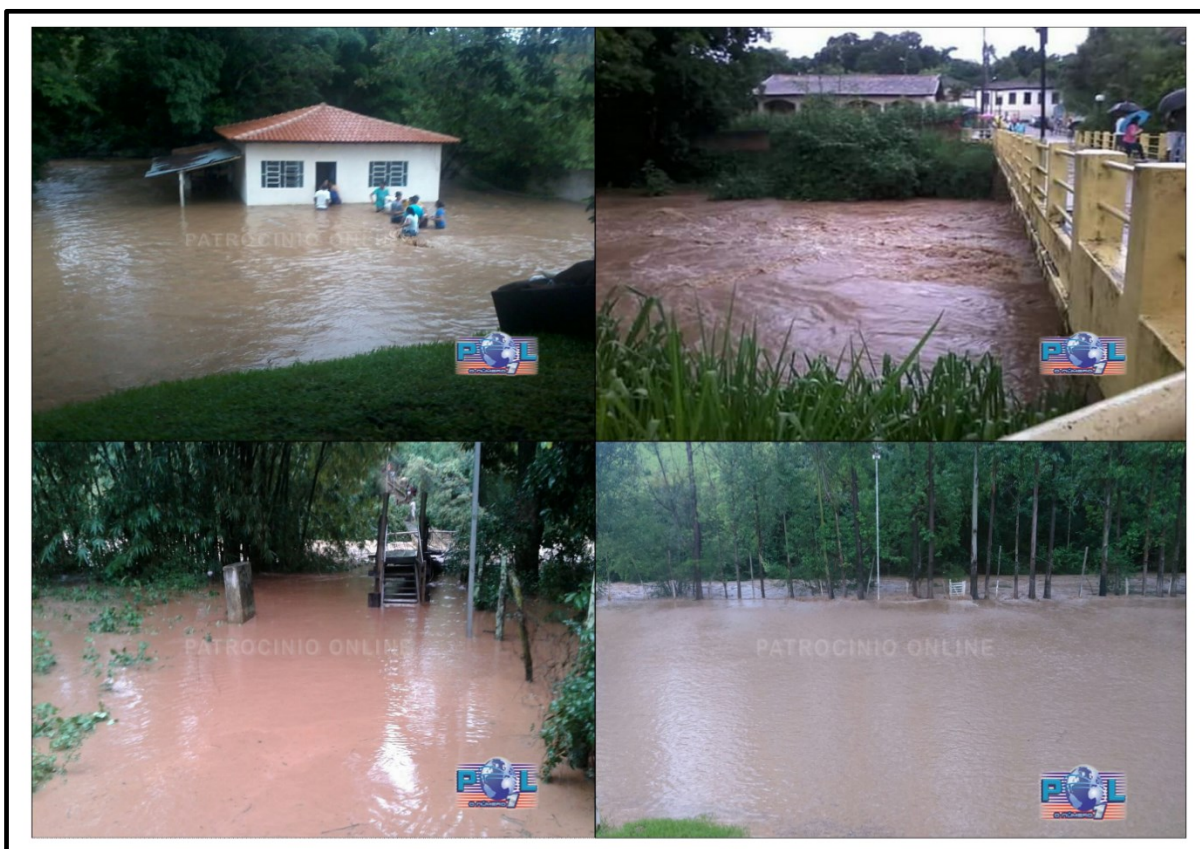
Figura 1: Registros fotográficos de enchente ocorrida em 17 de janeiro de 2016.

A ocupação do município de Estrela do Sul se deu ao longo do eixo do rio Bagagem, tendo em vista que a atividade diamantífera ocorria ao longo das extensas planícies e margens da drenagem principal. Durante a estação chuvosa é possível observar um aumento significativo no nível do rio, resultando em áreas de risco socioambiental (Figura 1). Inundações e enchentes são eventos recorrentes ao longo dos anos (Patrocínio Online, 2016; G1, 2022). Dados apresentados pela prefeitura de Estrela do Sul ao Sistema Nacional de Informações sobre Saneamento (SNIS) em 2020, indicam que 236 residências se encontram sujeitas a inundações (Ministério das Cidades/SNIS, 2020). Porém, os dados, segundo informação verbal do secretário municipal de Agropecuária e Meio Ambiente, não consideraram aspectos técnicos de detalhe, como mapeamento de risco e foram levantados apenas por informações superficiais.

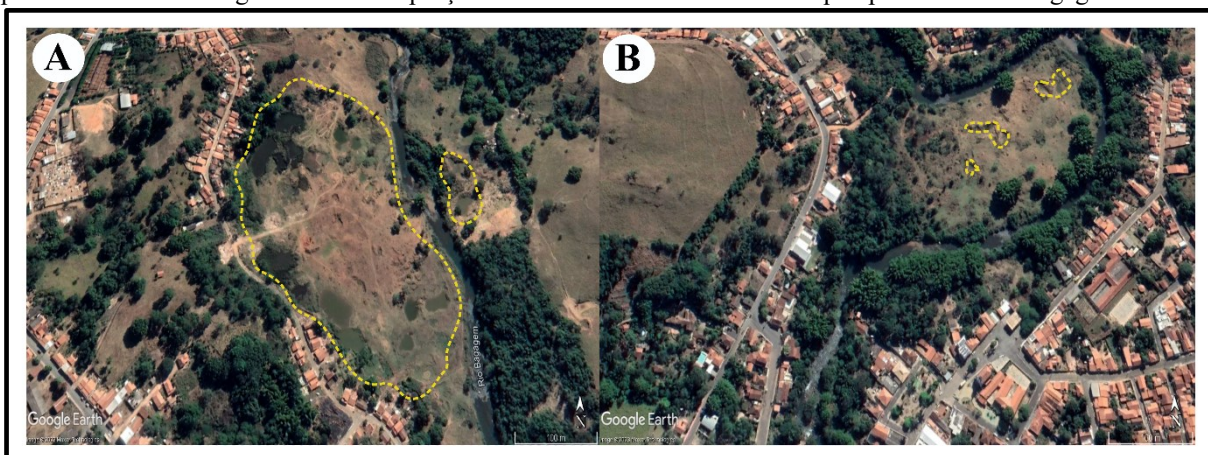
Muitas dessas construções são relativamente recentes e ocuparam regiões de forma irregular, pois estão localizadas em Áreas de Proteção Permanente. Imagens de satélite demonstram que centenas de imóveis estão próximos ao rio Bagagem, muitos deles em discordância com a Lei nº 12.651 do Novo Código Florestal (Figuras 38A e 38B). Reitera-se que a Defesa Civil inclui 236 moradias em risco de inundação muitas delas podem estar atreladas a essa condição.

Figura 38: A. Nota-se a presença de lagoas que remetem a antigas áreas de exploração diamantífera. B. Visão do padrão urbano e hidrográfico em uma porção da cidade de Estrela do Sul na qual percorre o rio Bagagem.

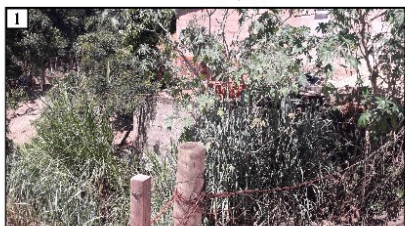
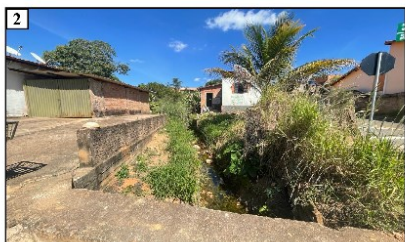
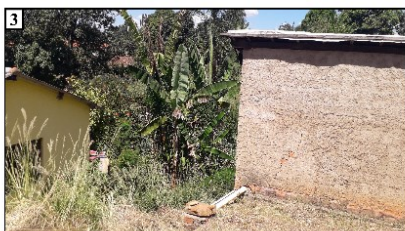
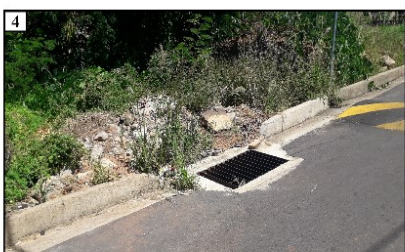
Descrição: Afluente do rio Bagagem com residências instaladas em suas margens (APP) (Figuras 1, 2, 3 e 5). Foram registrados diversos alagamentos nas moradias ao longo de chuvas volumosas. Foram instaladas obras estruturais: tubulação canalizando a drenagem, estruturas de captação de águas na rua lateral ao curso d'água (Figura 4) e muros de contenção (Figura 2). Ocorrência de entulho e lançamento de esgoto (Figura 5).

Tipologia do processo: Alagamento / Solapamento de margem

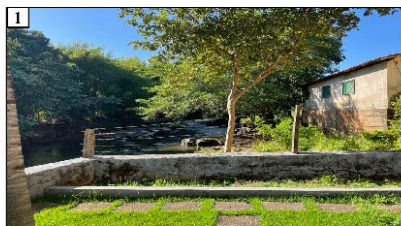
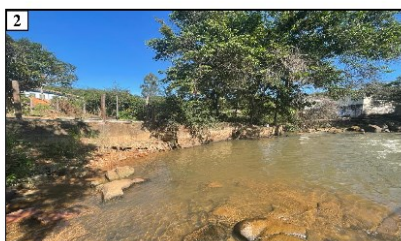
Estrela do Sul - MG
 Código: MG-ES-SR-02
 Abril / 2023
 RUA ARAGUAI

Descrição: Estabelecimentos instalados na APP do rio Bagagem (Figura 1) que já sofreram com inúmeros processos de enchente, resultando na destruição de casas e estabelecimentos próximos. Existem muros de contenção que reduziram parcialmente o problema. Águas pluviais e o esgoto são lançados direto na drenagem, como mostra a Figura 2.

Tipologia do processo: Enchente
Quantidade de imóveis em risco: 5
Quantidade de pessoas em risco: Sem dados
Grau de risco: Alto

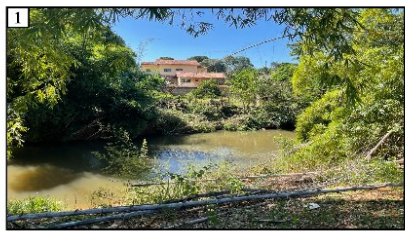
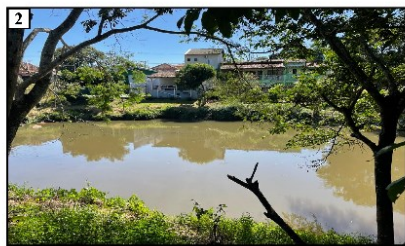
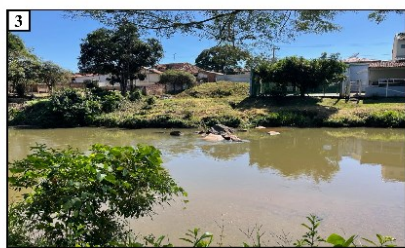
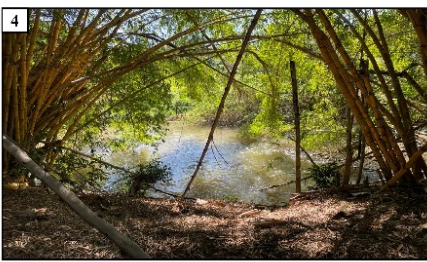
Descrição: Residências construídas na Área de Proteção Permanente (Figura 4) do rio Bagagem muito próximas do seu leito maior (Figuras 1, 2 e 3). Área de alta periculosidade e baixa vulnerabilidade. Rede de esgoto lançada diretamente no rio. Ocorrência de entulhos em suas margens. Não foram observadas estruturas de contenção.

- Instalação de sirenes de alerta durante precipitações atípicas;
- Conscientizar a população sobre os riscos associados a esses processos hidrológicos, especialmente durante o verão;
- Inibir o lançamento de entulho e lixo dentro da drenagem.

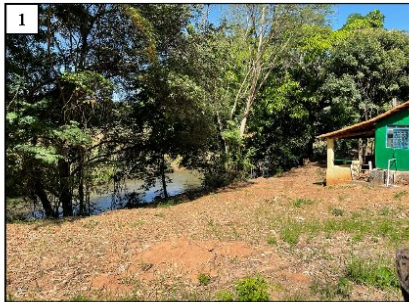
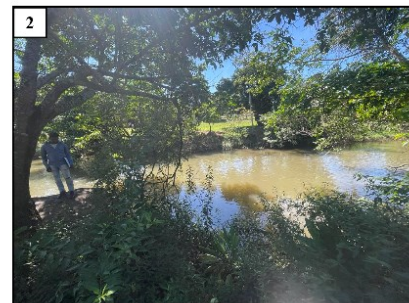
Descrição: Moradia construída a poucos metros do leito menor do rio Bagagem (APP), como demonstrado nas Figuras 1 e 2. Esgoto é lançado diretamente no rio.

Tipologia do processo: Enchente
Quantidade de imóveis em risco: 1
Quantidade de pessoas em risco: Sem dados
Grau de risco: Alto

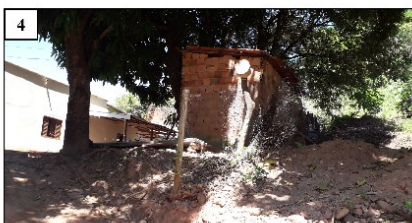
RUA MAJOR TEODORO / RUA DA PALHA
 215550 215600

Descrição: Talude de corte com 5 metros de altura e declividade sub-vertical com moradias situadas a menos de 4 metros de distância (Figuras 3 e 5). Talude composto por intercalações de saprolito de granito e xisto (Figuras 1, 2 e 3). Presença de bananeiras no talude (Figuras 1 e 3). Já ocorreram movimentações pretéritas. Não foram observadas estruturas de contenção. As Figuras 5 e 6 demonstra o mesmo talude em contato quase direto com outra residência.

Tipologia do processo: Deslizamento planar
Quantidade de imóveis em risco: 2
Quantidade de pessoas em risco: Sem dados
Grau de risco: Muito alto

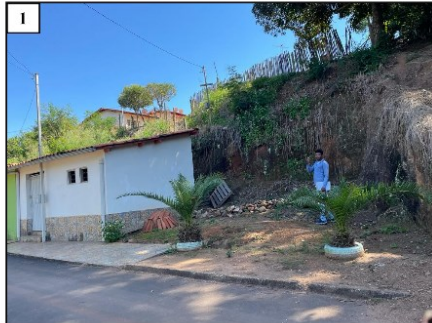
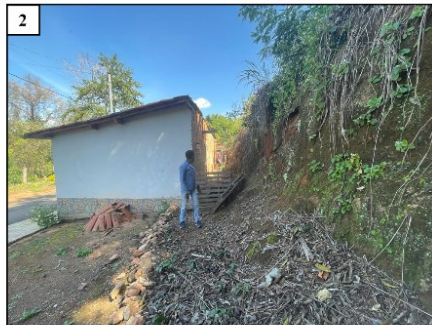
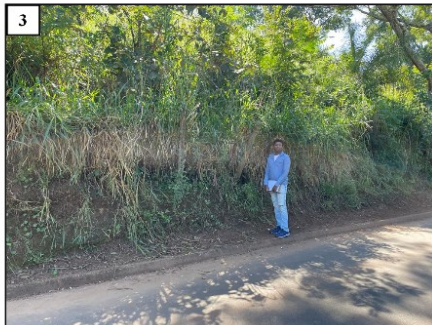
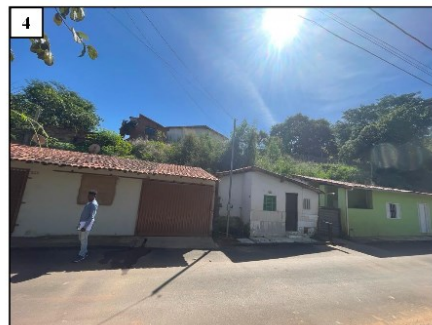
Estrela do Sul - MG
Código: MG_ES_SR_06
Abril / 2023

Descrição: Moradias situadas a menos de 2 metros de taludes de corte de 4 metros de altura (Figuras 1, 2 e 4). Os planos de xistosidade são bem visíveis e podem representar as zonas de fraqueza. Não porção do talude onde não existem casas são observadas árvores e cercas levemente inclinadas (Figura 3).

Tipologia do processo: Deslizamento planar/cunha
Quantidade de imóveis em risco: 4
Quantidade de pessoas em risco: Sem dados
Grau de risco: Alto

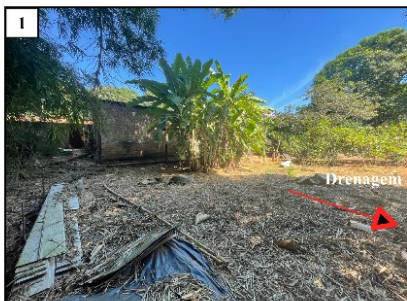
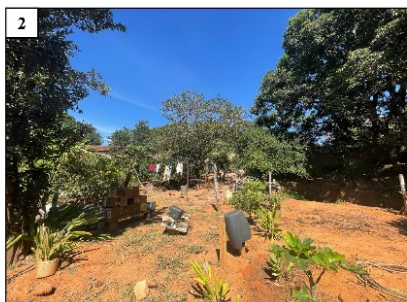
RUA MAJOR TEODORO

Descrição: Moradia que já foi atingida pela cheia do rio Bagagem (Figura 1). Próximo a residência existe tubulação enterrada que lança o esgoto diretamente no rio (Figura 2).

Tipologia do processo: Enchente
 Quantidade de imóveis em risco: 1
 Quantidade de pessoas em risco: 1
 Grau de risco: Alto

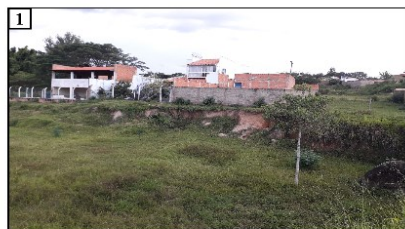
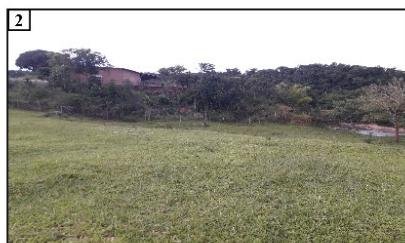
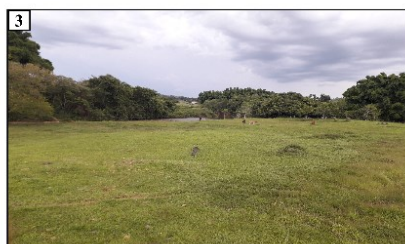
Estrela do Sul - MG
Código: MG_ES_SR_09
Abril / 2023

O setor MG_ES_SR_09, por exemplo, está localizado em um loteamento não asfaltado, no qual outras infraestruturas ainda não foram instaladas, como drenagem superficial. As imagens do *Google Earth Pro* demonstram que as feições típicas do solapamento de margem já existiam no ano de 2012 (Figura 39). Contudo, a área ainda não havia sido povoada, o que reforça a demora da resposta dos entes municipais frente a esses desafios. Além disso, a interpretação das imagens indica o avanço cada vez maior dessas feições em direção aos imóveis até os dias de hoje.

Descrição: Três moradias localizadas em terraço do rio Bagagem muito próximo de processos erosivos instalados (Figura 1). O bairro apresenta problemas de infraestrutura, como ausência de asfalto e drenagem superficial. As figuras 2 e 3 apresentam uma visão geral da planície de inundação.

Tipologia do processo: Solapamento de margem
Quantidade de imóveis em risco: 3
Quantidade de pessoas em risco: Sem dados
Grau de risco: Médio

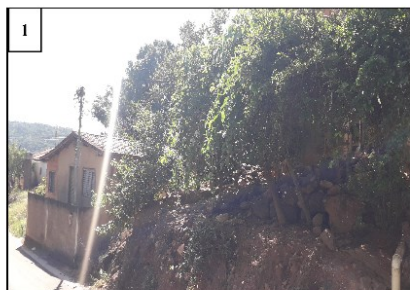
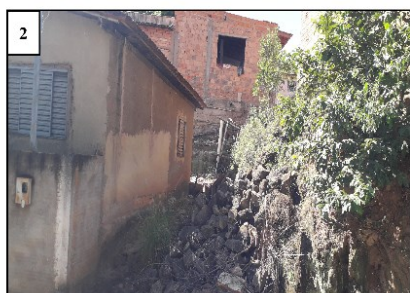
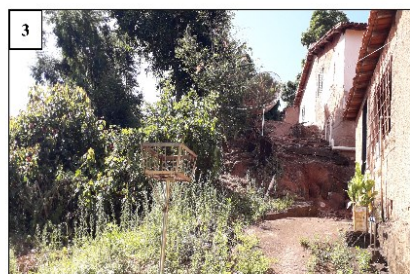
RUA JOAQUIM HERMÍNIO NASCIMENTO

Descrição: Moradias construídas sobre taludes de aterro compostos por blocos de granito, xisto e solo, cortados por tubulações de água e esgoto (Figura 1, 2 e 3). Não existem estruturas de contenção como retaludamento e drenagem superficial e muros de arrimo.

Tipologia do processo: Deslizamento
Quantidade de imóveis em risco: 3
Quantidade de pessoas em risco: Sem dados
Grau de risco: Médio

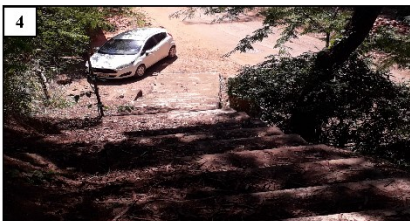
RUA OLÍMPIO BRAGUINHA / RUA JOÃO BATISTA BACELAR

Atualmente, a escadaria encontra-se com trincamentos milimétricos a centimétricos (Figura 37B) e as árvores e cercas ao longo da escada estão inclinadas (figura 37C e 37D), caracterizando a instalação do processo de rastejo, que pode evoluir para deslizamento.

Descrição: Ponto de turismo religioso (Igreja Bagáinha) localizada no topo de encosta natural de alta declividade (Figuras 4 e 6). São observadas trincas na escadaria de acesso e árvores inclinadas, indicando a instalação de processo de rastejo que pode desencadear o deslizamento da encosta. O morrote é sustentado por xistos (Figuras 2 e 5).

Tipologia do processo: Rastejo/Deslizamento
Quantidade de imóveis em risco: 4
Quantidade de pessoas em risco: Sem dados
Grau de risco: Médio
