**AVALIAÇÃO DAS PATOLOGIAS OCACIONADAS PELOS DIVERSOS
MODOS DE ABSORÇÃO E INFILTRAÇÃO DE ÁGUA NOS SISTEMAS
CONSTRUTIVOS – ESTUDOS DE CASOS NA CIDADE DE UBERLÂNDIA E
PROPOSTAS DE INTERVENÇÃO**

Artigo científico apresentado à Universidade Federal de Uberlândia, curso de Engenharia Civil, como requisito parcial para a obtenção do título de Bacharel em Engenharia Civil.

AVALIAÇÃO DAS PATOLOGIAS OCASIONADAS PELOS DIVERSOS MODOS DE ABSORÇÃO E INFILTRAÇÃO DE ÁGUA NOS SISTEMAS CONSTRUTIVOS – ESTUDOS DE CASOS NA CIDADE DE UBERLÂNDIA E PROPOSTAS DE INTERVENÇÃO

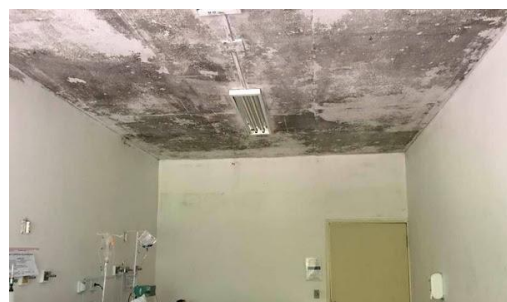
O emboloramento caracteriza-se por tornar o ambiente insalubre, haja vista as alterações causadas nas superfícies das alvenarias, lajes e madeiras do ambiente, conforme apresentado na Imagem 2 abaixo. Segundo Granato (2002, p. 224), “a proliferação dos fungos em alvenarias ocorre mediante a absorção e estabelecimento de umidade nas tintas, as quais proporcionam por meio de aditivos e resinas, as condições necessárias ao surgimento das colônias”.

Imagem 2: Mofo estabelecido em teto de sala hospitalar
