**AVALIAÇÃO DOS MECANISMOS DE DESGASTE DE
COMPONENTES DE BCS OPERANDO EM MEIO COM ÁGUA
SALGADA, ABRASIVO E GÁS CO₂**

2023

Projeto de fim de curso apresentado à Faculdade de Engenharia Mecânica da Universidade Federal de Uberlândia, como parte dos requisitos para obtenção do título de **BACHAREL EM ENGENHARIA MECATRÔNICA.**

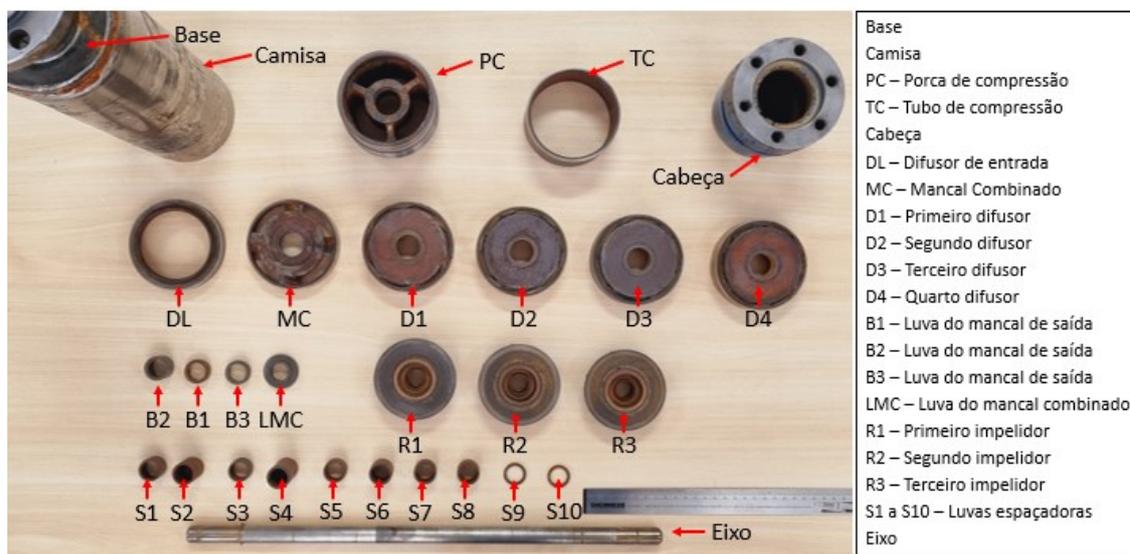
Figura 10 – Imagem dos Componentes da bomba BCS.

dessecador a vácuo para análises futuras. A Figura 10 e Figura 11 mostram registros fotográficos no momento da desmontagem da bomba após ensaio.

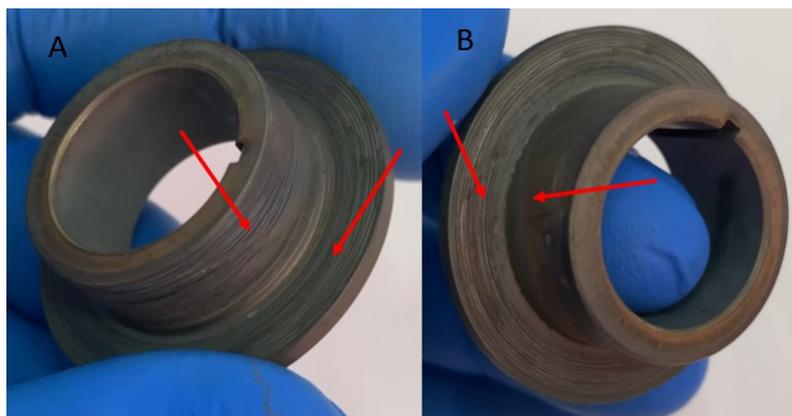
Para análise da Luva do Mancal Combinado, não foi necessário realizar nenhum corte, pois as regiões para serem analisadas micrograficamente já estão expostas. Desta forma foram selecionadas quatro áreas, destacando duas regiões mais desgastadas e duas com desgaste menor. Na Figura 28 são mostradas as regiões selecionadas.

Figura 28 – Regiões escolhidas para análises micrográficas no componente Luva do Mancal Combinado: (A) Região com maior desgaste; (B) Região com menor desgaste.

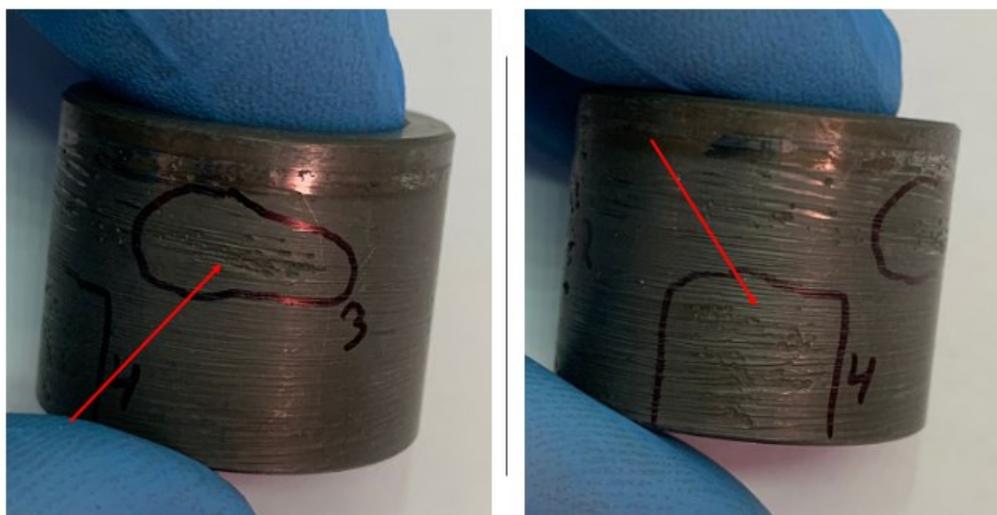
Em relação a Luva do Mancal Radial 2 também não foi realizado nenhum corte, pois as regiões para serem analisadas micrograficamente já estão expostas, destacando duas áreas com um desgaste mais significativo. A Figura 29 exemplifica as regiões de análise micrográfica.

Figura 29 – Regiões escolhidas para análises micrográficas no componente Luva do Mancal Radial 2.

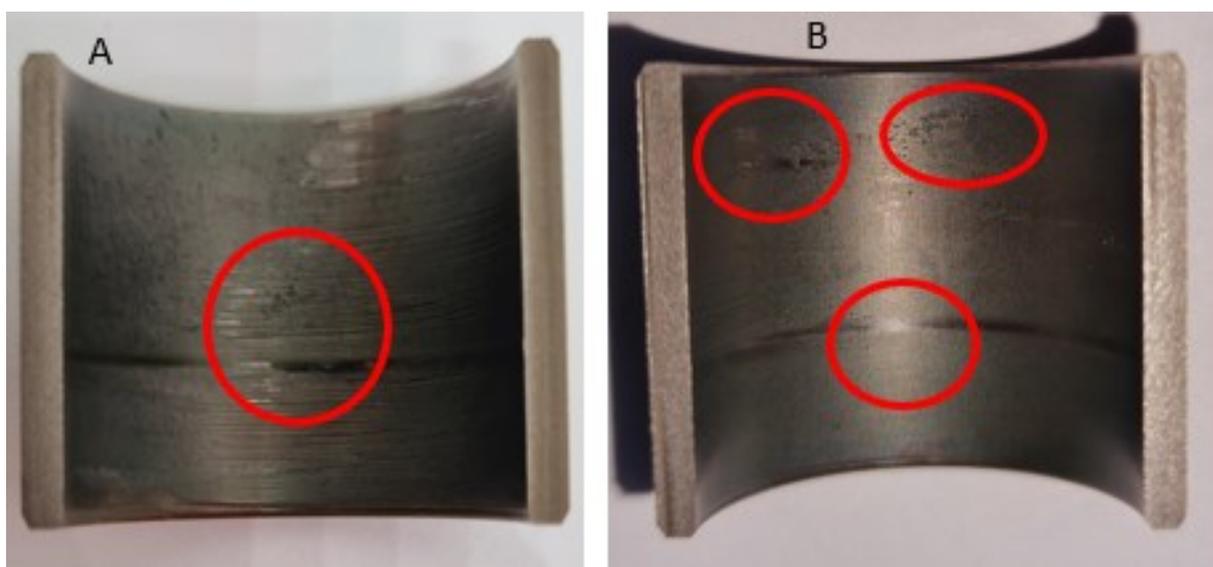
Figura 31 – Regiões escolhidas para análises micrográficas no componente Bucha do Mancal Radial.

Com a Bucha cortada, definiu-se quais regiões seriam analisadas. Das peças “A” e “B” (Figura 30), determinou-se as áreas apresentadas na Figura 31 e da parte B ainda foi realizada uma EDS.

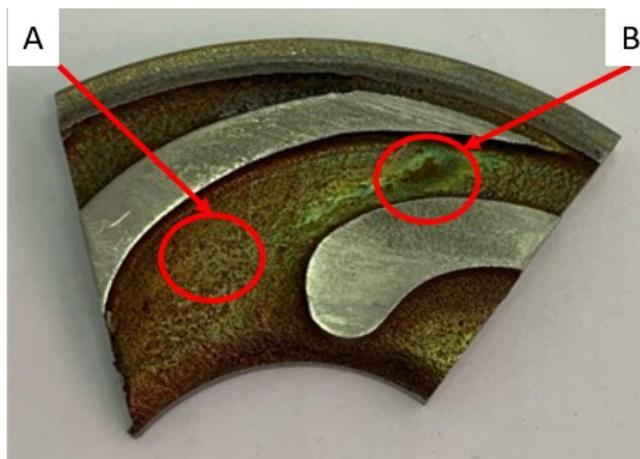
Figura 35 - Partes analisadas da parte interna do Difusor.

Nas imagens da região “A” pode-se observar uma corrosão por pite, que é uma forma de corrosão localizada que se processa em pontos ou em pequenas áreas na superfície do metal produzindo pequenos furos. O filme passivo é rompido ocorrendo à exposição de uma pequena área na superfície do metal, cercada por uma extensa área protegida, formando um acoplamento galvânico (GENTIL, 1982). Na Figura 36 (A.2) observa-se uma camada de oxido em volta da corrosão, evidenciando um pite de corrosão. Entretanto, o mesmo não pode ser dito para a região (B), que apresenta uma região mais polida com a formação de um sulco mais profundo devido a passagem do fluido. Contudo, as imagens não possibilitaram analisar o mecanismo que degradou essa região.

Em relação à parte interna do Difusor, tem-se três regiões impactadas por partículas abrasivas. Por ser um material de comportamento dúctil, impactos de baixos ângulos promovem uma maior degradação do material. A região de maior desgaste erosivo está localizada na altura abaixo da capa inferior do rotor (Figura 39 - A) e não na altura em que ocorre a saída do fluxo do rotor (Figura 39 – B) onde houve destacamento de partículas. Percebe-se assim que o desgaste erosivo intenso foi promovido pelo fluxo de abrasivos na parede do difusor, em alta velocidade (SÁBIA, 2015). Por isso nota-se que quanto mais próximo da capa do Difusor, mais polida é a região.

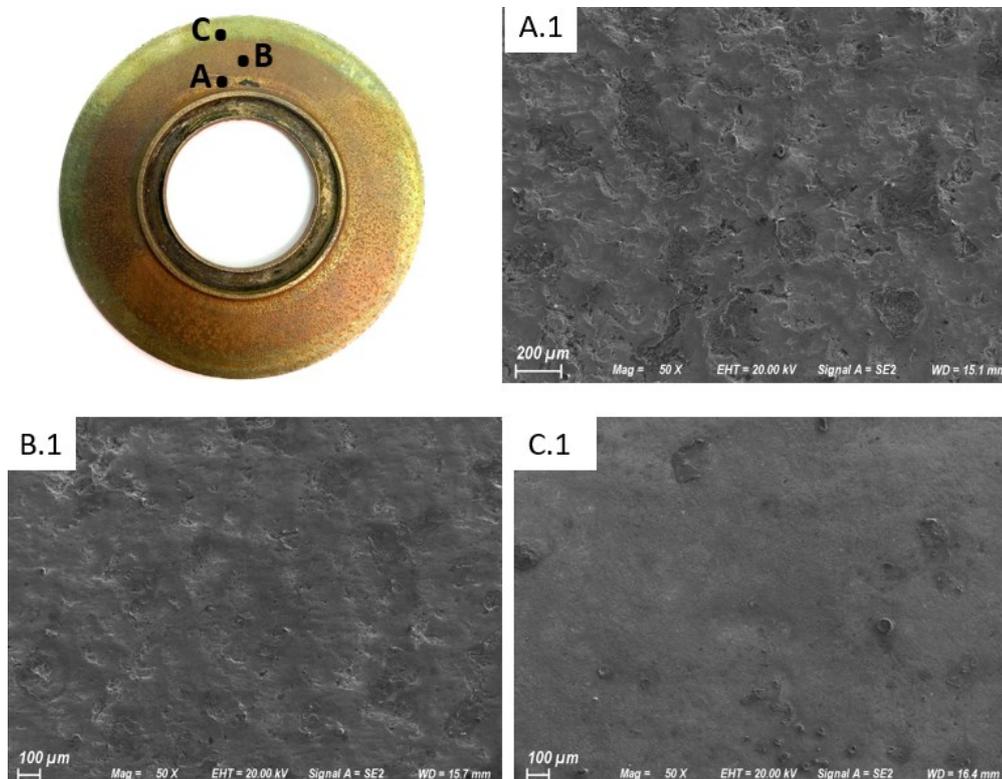
A Figura 40 mostra a capa de proteção do impelidor do primeiro estágio após os ensaios, mostrando as áreas que foram analisadas por MEV. Foram capturadas imagens de MEV das regiões “A”, “B” e “C” (Figura 40), correspondendo à parte interna com menos desgaste (A), ao centro da capa de proteção (B) e à extremidade externa do impelidor (C).

Figura 40 – Regiões analisadas no Impelidor do primeiro estágio pela técnica de MEV.

Nas diferentes regiões do componente, identificadas como "A", "B" e "C", foram realizadas análises por MEV, cujas imagens estão apresentadas na Figura 40. Observando a Figura 40 percebe-se uma coloração diferente nas extremidades, ao realizar a microscopia houve uma mudança na morfologia do componente. A superfície apresentou um aspecto mais polido devido a erosão, pois é nessa região que o fluido é liberado para o Difusor, logo tem um contato maior com ele, ocasionando esse desgaste. Por isso o aspecto gradativo ao analisar as imagens de A até C.
