**ADEQUAÇÕES DE SEGURANÇA NO SETOR
ALIMENTÍCIO: UM ESTUDO DE CASO**

Universidade Federal de Uberlândia
Faculdade de Engenharia Mecânica

2024

Projeto de Fim de Curso apresentado à
Universidade Federal de Uberlândia
como requisito parcial para a obtenção do
título de graduado em Engenharia
Mecatrônica.

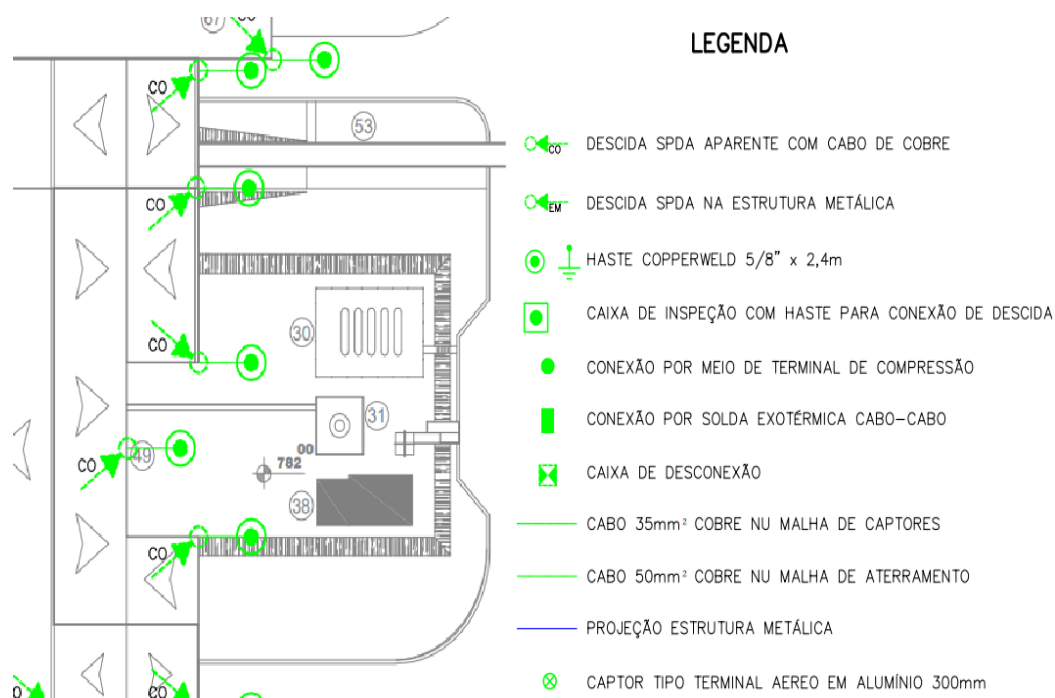
Por se tratar de um local da fábrica logo abaixo do telhado, foi necessário proteger o piso técnico contra descargas atmosféricas. Para isso, um Sistema de Proteção contra Descargas Atmosféricas (SPDA), incluindo os subsistemas de captores, condutores de descidas e o subsistema de aterramento, foi projetado em conformidade com a norma NBR 5419:2015 (ABNT, 2001), possível visualizar na Fig. 14.

Figura 14: Detalhe do SPDA e legenda (Acervo de documentos da empresa "A", 2023).

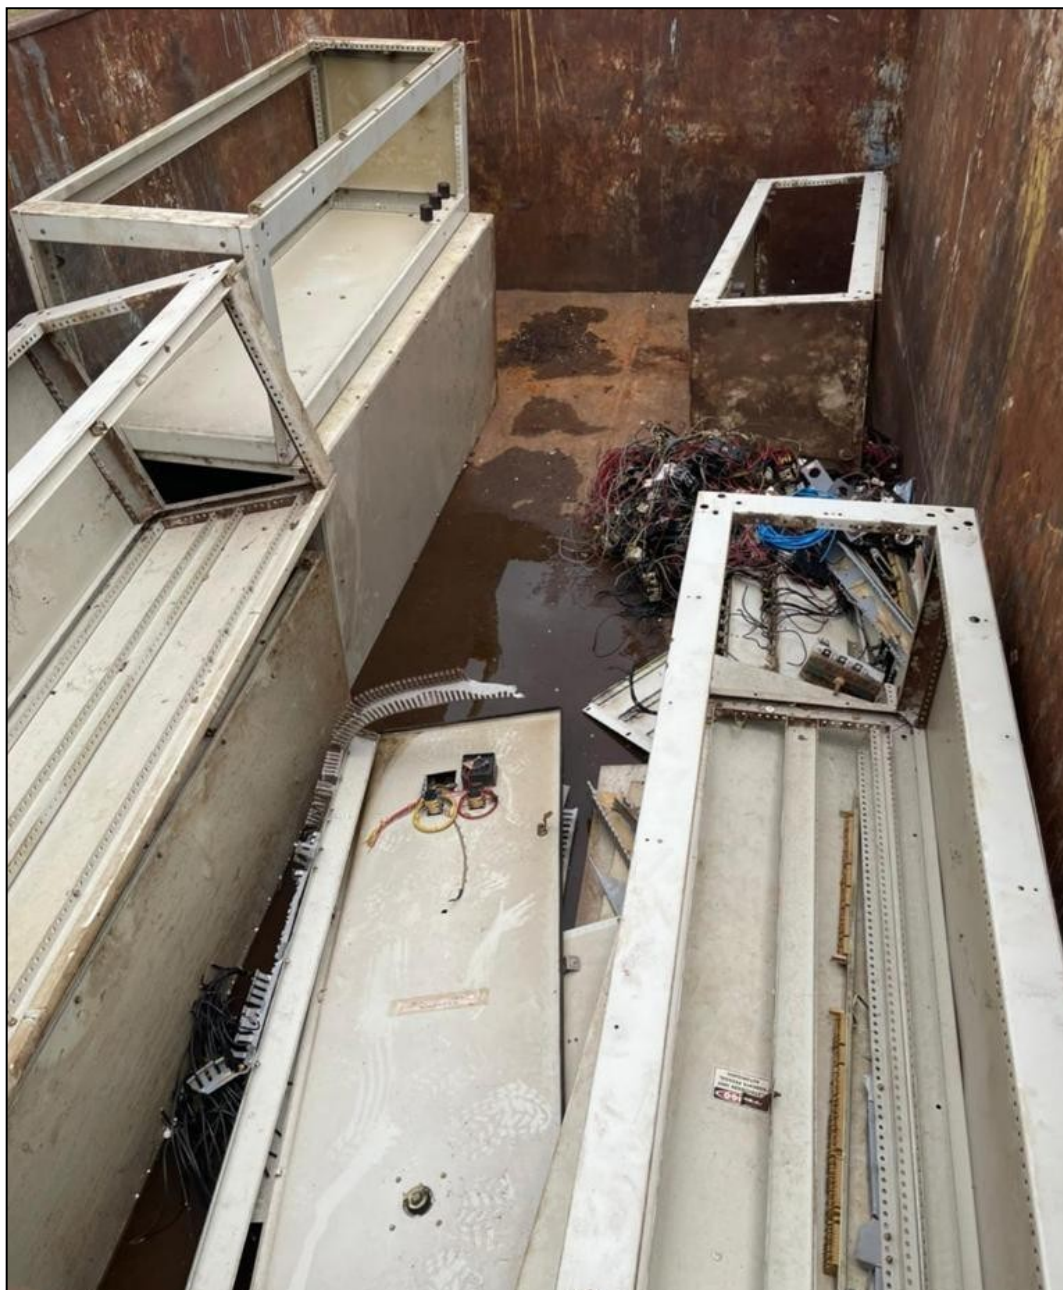
Nas Figuras 21 e 22 estão as evidências da remoção de painéis que não estavam sendo usados no piso técnico, havendo registro do local antes e depois das remoções.

Figura 22: Descarte dos painéis em desuso (Foto retirada pela equipe de manutenção da empresa “A”, 2023).

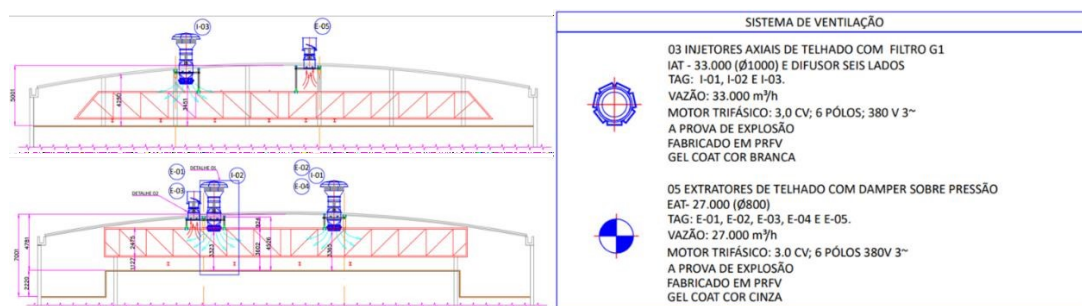
Nas áreas onde há possibilidade de vazamento de amônia (por ter vasos, registros e válvulas) foi instalado um sistema de ventilação projetado por empresa terceirizada especializada. Na Figura 30 está apenas detalhes dos projetos para instalação do sistema por questão de confidencialidade.

Figura 30: Detalhe e legenda do projeto com visão lateral do piso técnico (Acervo de documentos da empresa “A”, 2023).

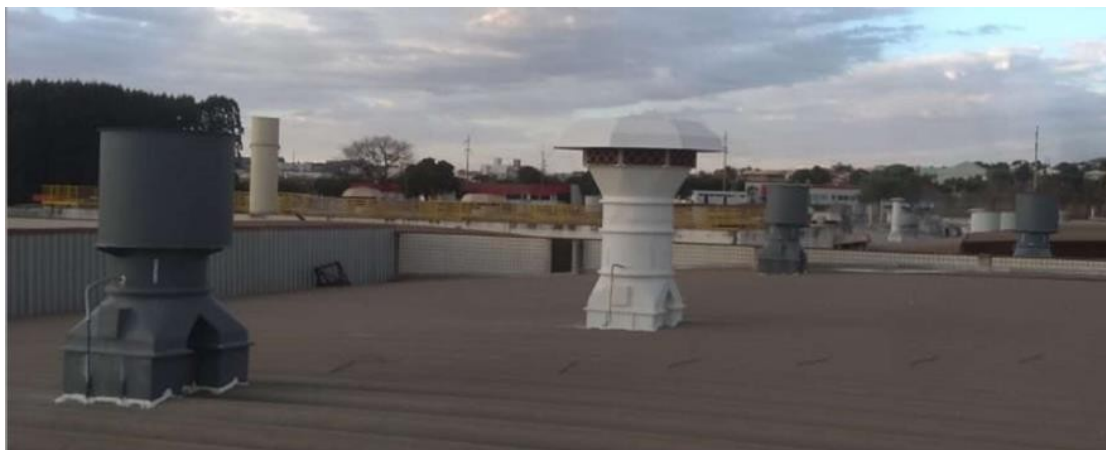
Figura 31: Telhado da fábrica com os exaustores já instalados (Acervo de documentos da empresa “A”, 2023).

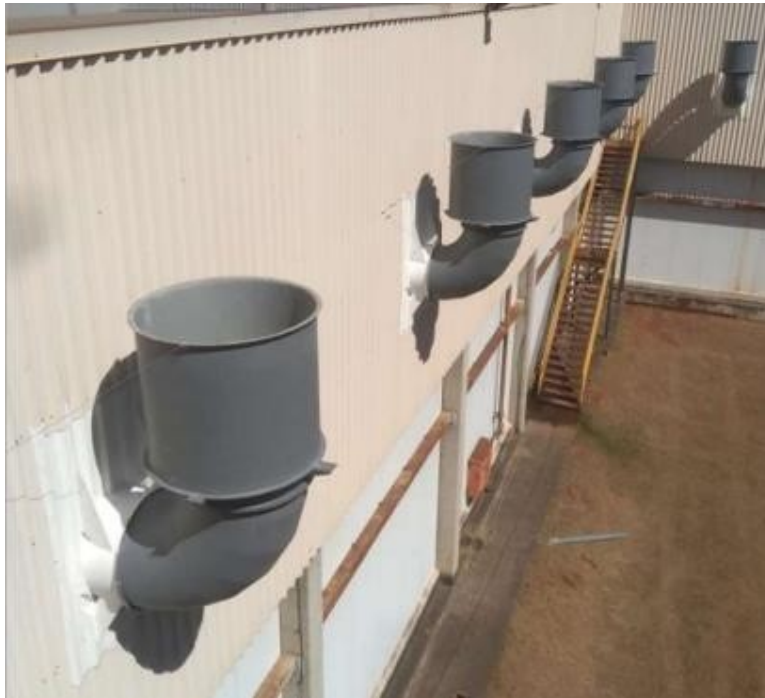
Figura 32: Visão detalhada de exaustores na lateral da fábrica (Acervo de documentos da empresa “A”, 2023).

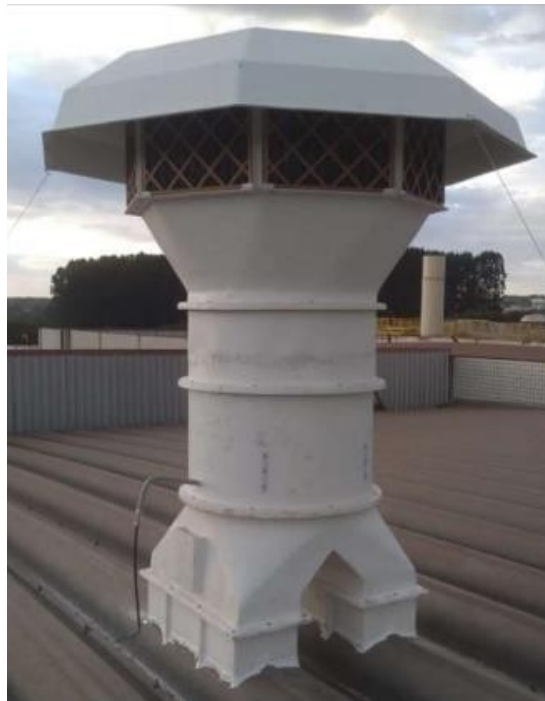
Figura 33: Visão detalhada de injetor no telhado da fábrica (Acervo de documentos da empresa “A”, 2023).

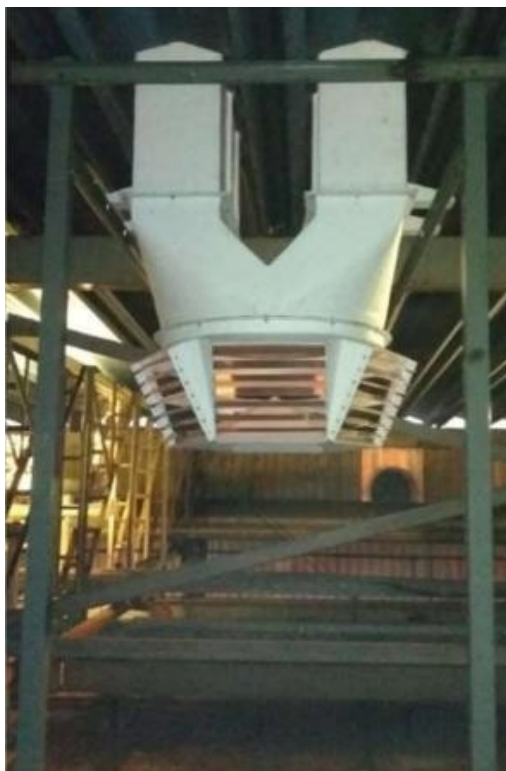
Figura 34: Parte interna do sistema de ventilação (Acervo de documentos da empresa “A”, 2023).

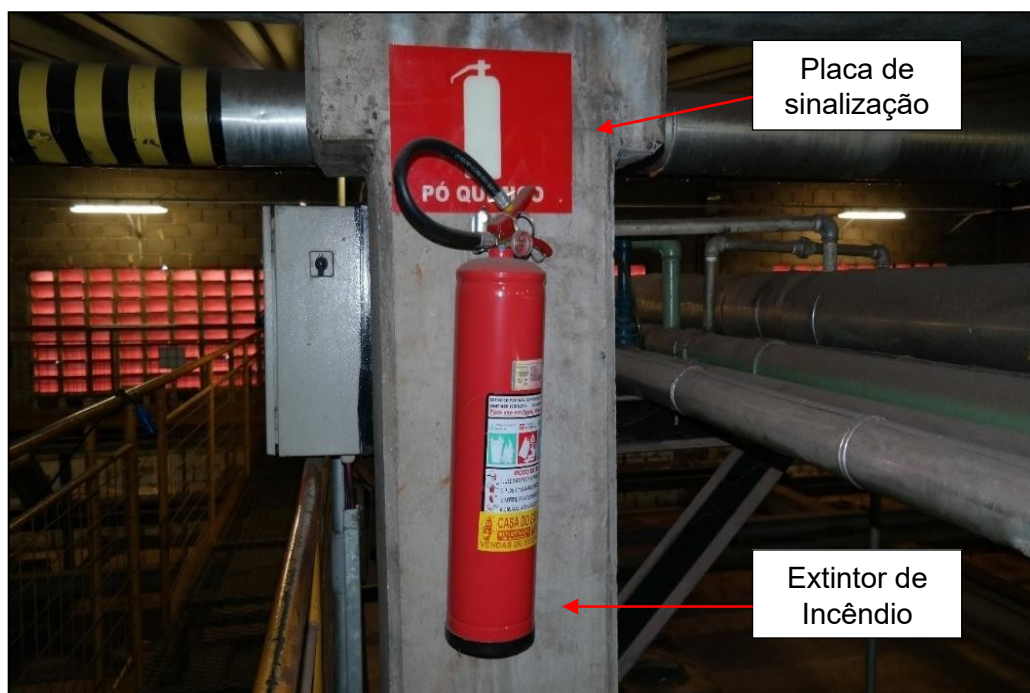
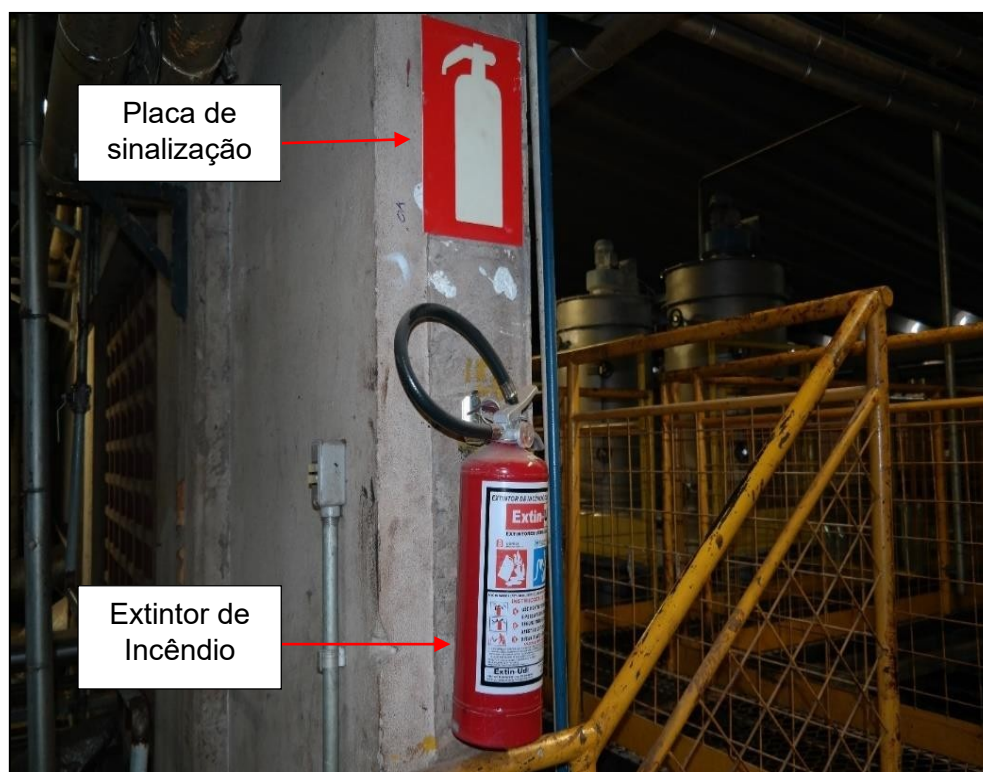
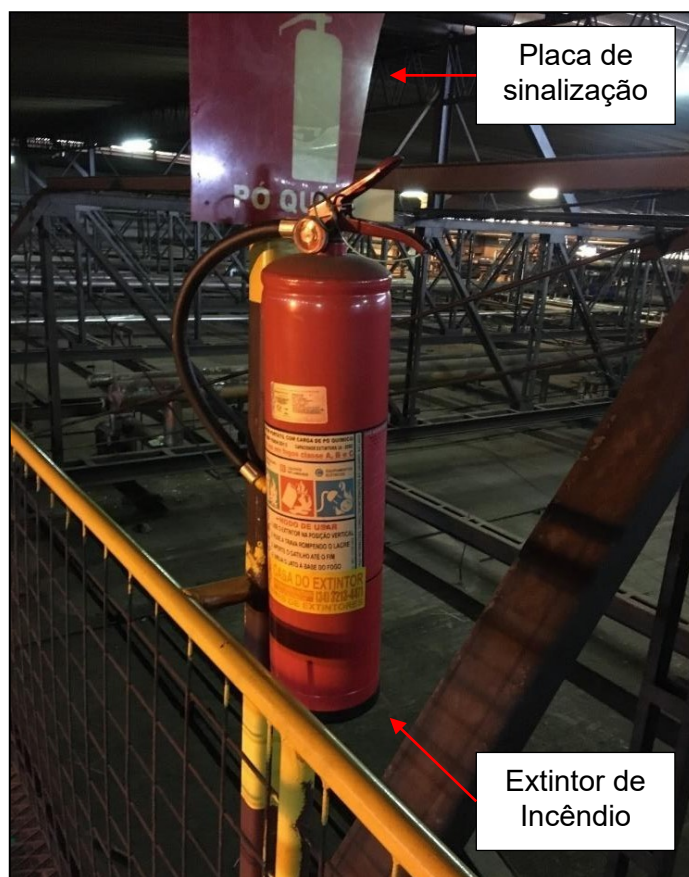
Seguindo o projeto do SPE citado anteriormente, novos extintores foram instalados e sinalizados, assim como as Fig. 37, 38 e 39 demonstram.

Figura 37: Foto de extintor e sinalização localizados no piso técnico (Foto retirada pela equipe de manutenção da empresa "A" a pedido do autor, 2023).

Figura 38: Foto de extintor e sinalização localizados no piso técnico (Foto retirada pela equipe de manutenção da empresa "A" a pedido do autor, 2023).

Figura 39: Foto de extintor e sinalização localizados no piso técnico (Foto retirada pela equipe de manutenção da empresa “A” a pedido do autor, 2023.)

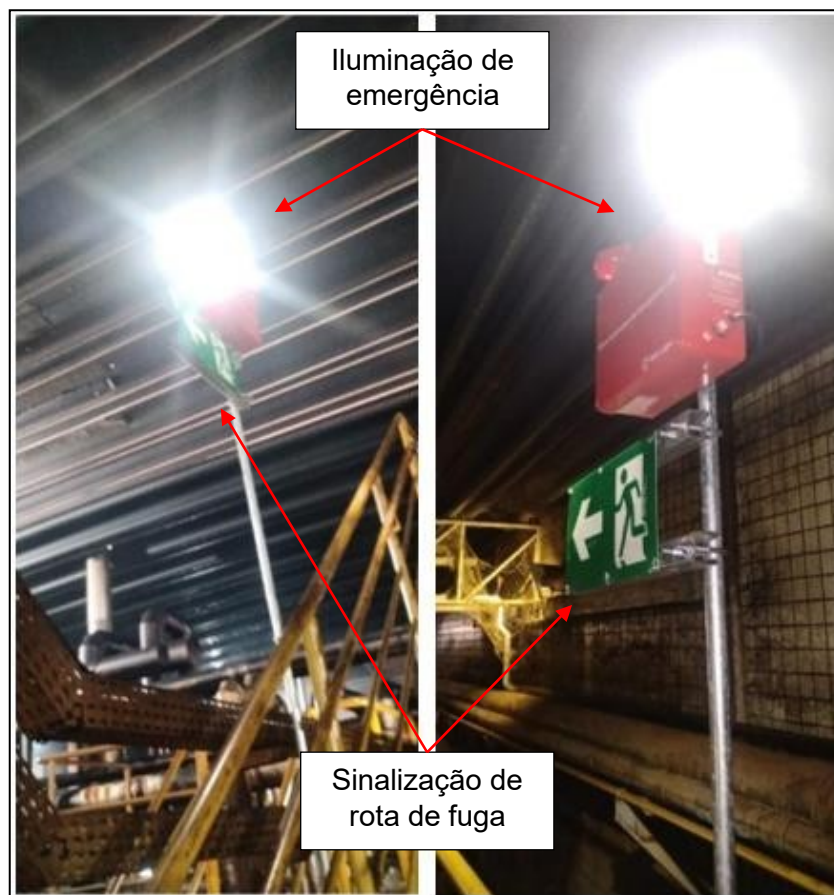
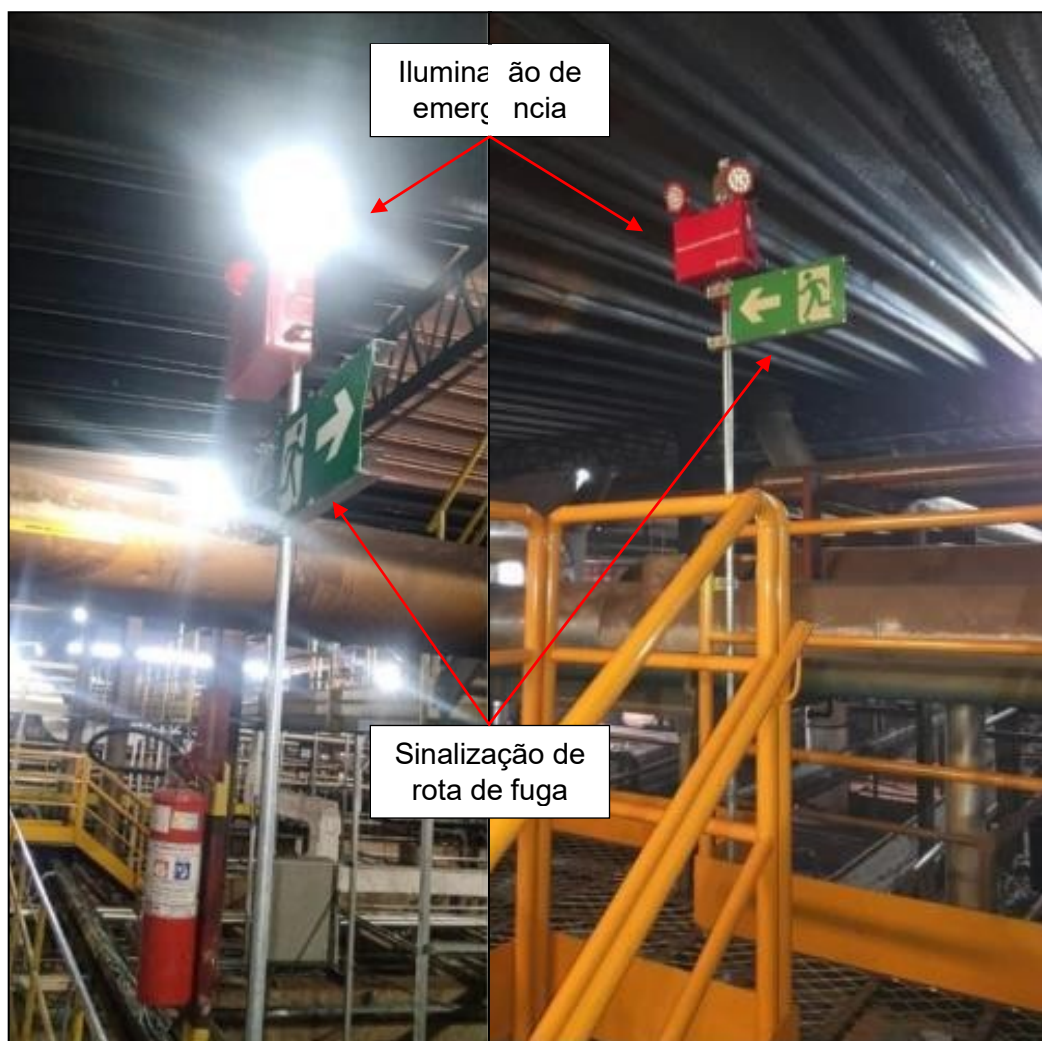
O SIE e o SAL do piso técnico foram readequados para providenciar iluminação de emergência que cubra toda a rota de fuga e pontos de intervenções emergenciais, conforme previsto nos projetos citados anteriormente. Nas Figuras 40 e 41 estão evidências das sinalizações e de parte dos 152 novos blocos de luminária de emergência instalados

Figura 40: Foto de iluminação e sinalização de emergência do piso técnico (Acervo de documentos da empresa "A", 2023).

Figura 41: Foto de iluminação e sinalização de emergência do piso técnico (Acervo de documentos da empresa “A”, 2023).

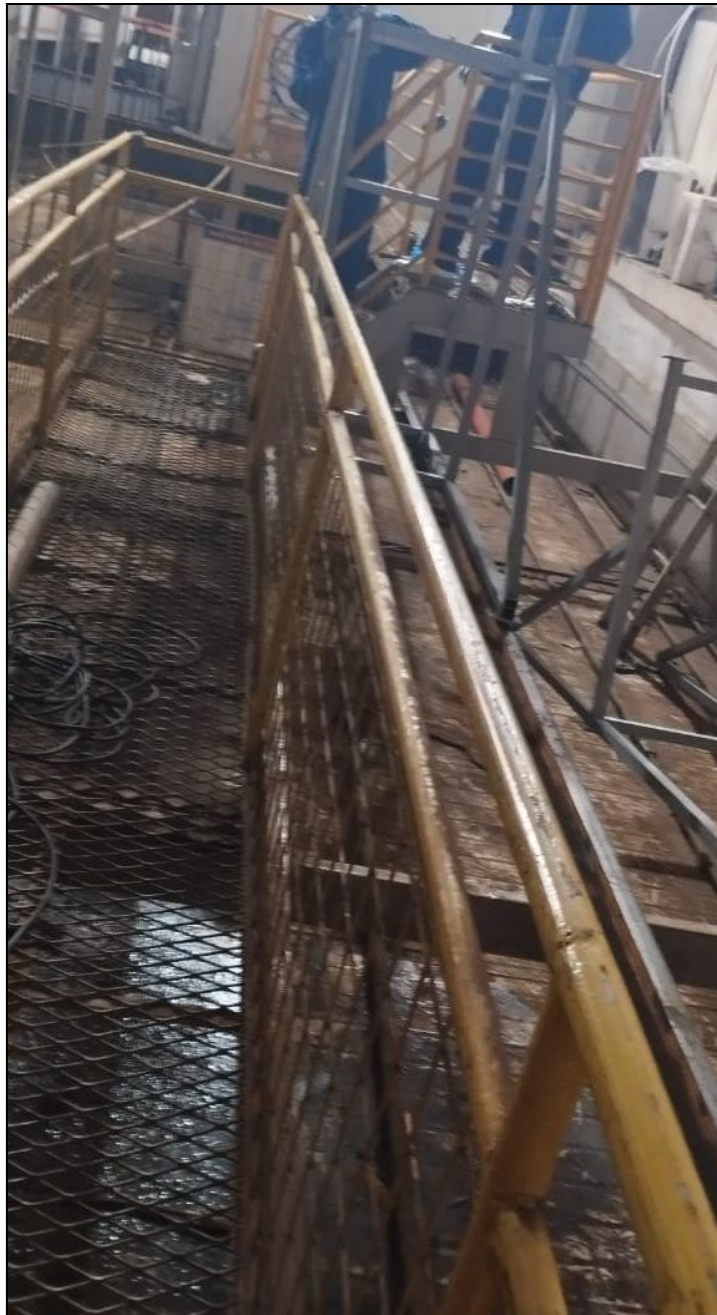
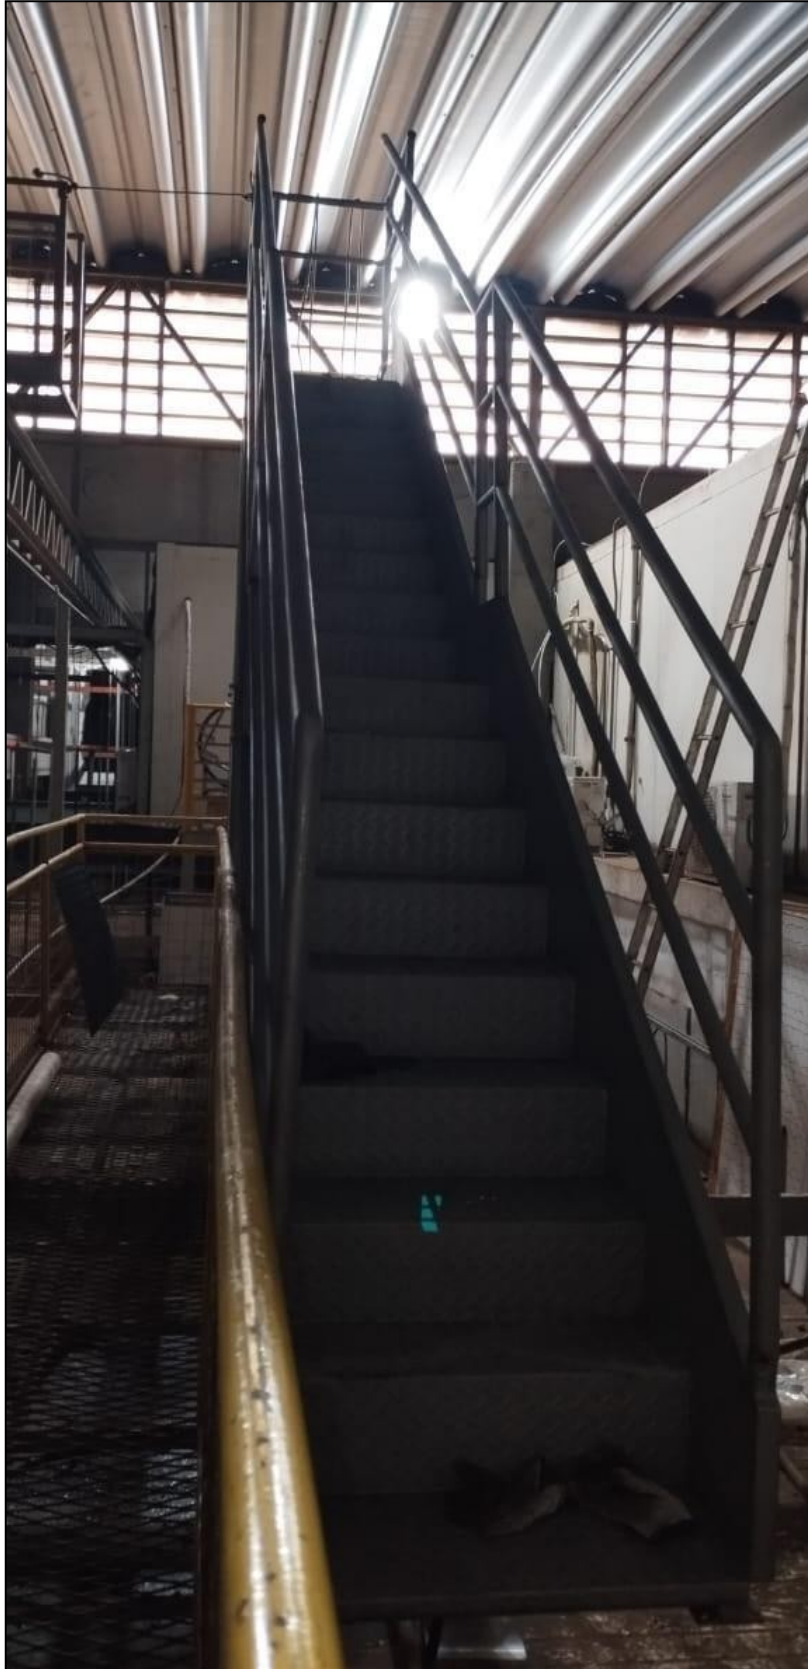
brasileiras para diversos acessos dentro do piso técnico. Um exemplo desse serviço está apresentado nas Fig. 47 e 48.

Figura 47: Registro de construção de uma nova escada dentro dos padrões das normas brasileiras (Foto retirada pela equipe de manutenção da empresa “A” a pedido do autor, 2023).

Figura 48: Escada da construída, ainda a pintar (Foto retirada pela equipe de manutenção da empresa “A” a pedido do autor, 2023).

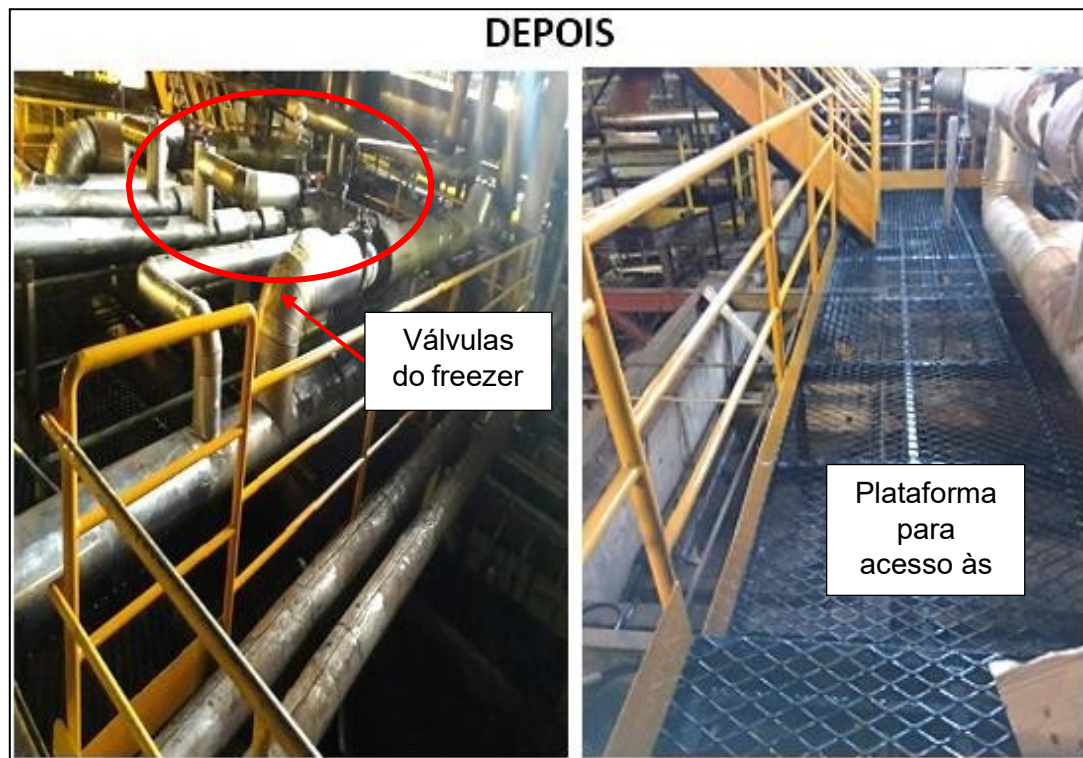
Além disso, para acessar os comandos de válvulas de um freezer, o operador descia para piso, pisando no guarda corpo, para acessar a laje e ir até o comando (representado na Fig. 51), sendo que a partir daí ele subia na tubulação do comando para realizar fechamento e abertura das válvulas. Para corrigir este problema, foi fabricada e instalada uma plataforma e piso de nível da passarela principal com guarda corpo dentro dos padrões de NR-35 e NR-12, possibilitando a manobra das válvulas no nível do piso sem necessidade de o operador pular guarda corpo, pisar em piso irregular ou pisar e apoiar em tubulações de amônia. As evidências dessas mudanças estão nas Fig. 52 e 53, nas quais, dentro dos círculos em vermelho, estão operadores trabalhando com as válvulas.

Figura 53: Novo acesso aos comandos de válvulas do freezer (Acervo de documentos da empresa “A”, 2023).
