UNIVERSIDADE FEDERAL DE UBERLÂNDIA
FACULDADE DE ENGENHARIA CIVIL

RODRIGO LINO DE PÁDUA BORGES

**ANÁLISE CRÍTICA DE PROJETOS ESTRUTURAIS E A SOLUÇÃO DE
REFORÇO ESTRUTURAL EM ESTRUTURAS DE CONCRETO ARMADO:
ESTUDO DE CASO EM UM EDIFÍCIO RESIDENCIAL EM UBERLÂNDIA-MG**

Uberlândia – MG

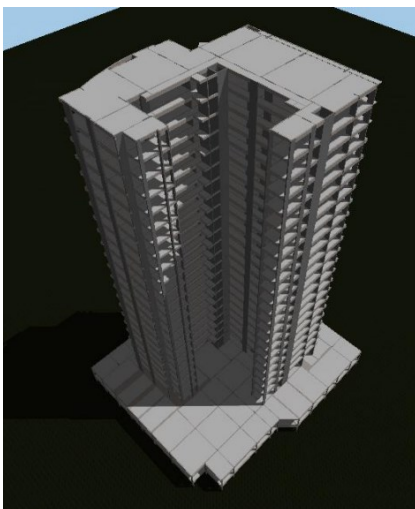
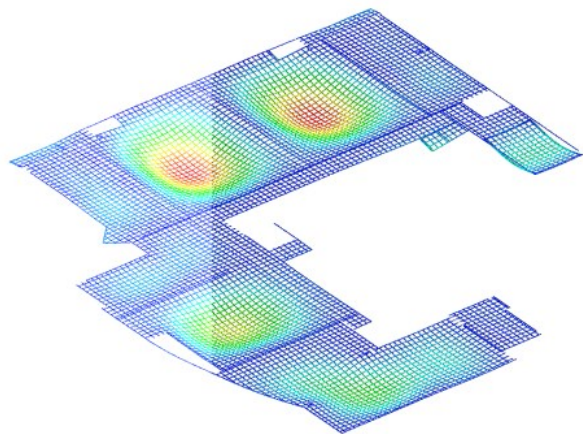
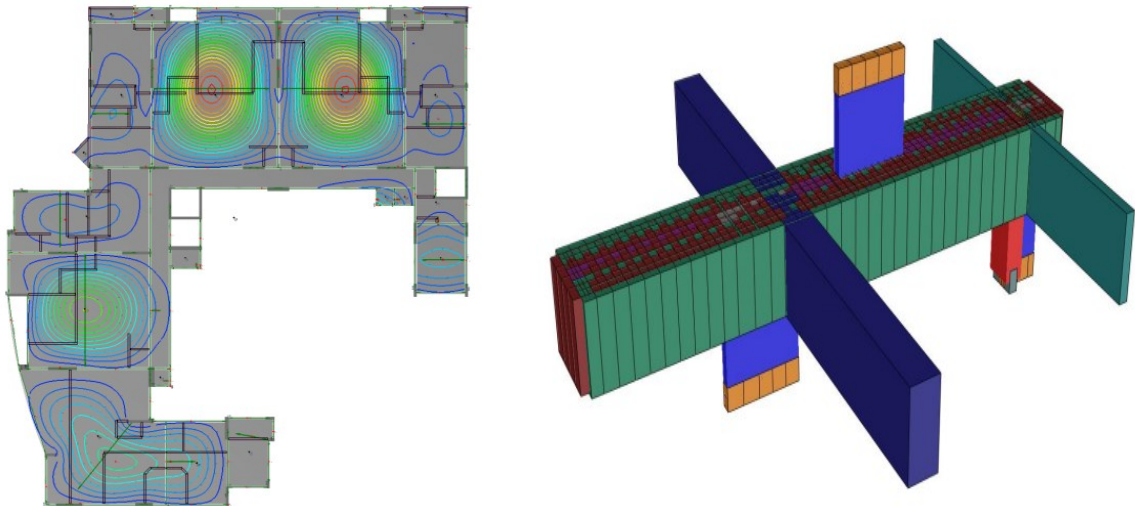
Figura 7 – Modelos utilizados para a análise estrutural

Para a análise estrutural e a obtenção de esforços, foi empregado um modelo de grelhas planas acoplado a um pórtico espacial como visto na Figura 7. No caso das vigas de transição, devido à sua desproporção em relação às dimensões de determinados pilares, elaboraram-se modelos complementares utilizando elementos finitos para aprimorar a precisão dos resultados (Figura 7 – d).

a) Perspectiva tridimensional do modelo de pórtico espacial

c) Curvas de isodeslocamento da grelha do pavimento tipo

d) Modelo de elementos finitos de viga de transição para análise localizada
