UNIVERSIDADE FEDERAL DE UBERLÂNDIA
FACULDADE DE ENGENHARIA CIVIL

**ANÁLISE E AVALIAÇÃO DE PATOLOGIAS EM CONSTRUÇÕES PÚBLICAS DO
CAMPUS SANTA MÔNICA DA UNIVERSIDADE FEDERAL DE UBERLÂNDIA**
*ANALYSIS AND EVALUATION OF PATHOLOGIES IN PUBLIC BUILDINGS OF THE
SANTA MÔNICA CAMPUS OF THE FEDERAL UNIVERSITY OF UBERLÂNDIA.*

Trabalho de conclusão de curso de Engenharia Civil da Universidade Federal de Uberlândia como requisito parcial para obtenção de grau de engenharia civil.

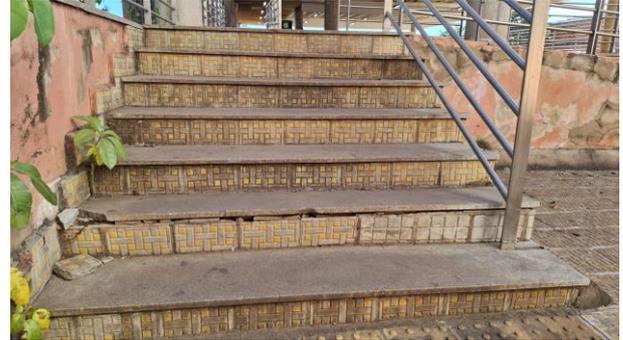
Figura 17: Escada de acesso ao bloco 5R-A

Na figura 17, que é uma escada que está ao lado da rampa, além das patologias já mencionadas, podemos identificar ainda que os revestimentos cerâmicos dos degraus estão se descolando, evidenciando descontinuidade entre piso e espelho.
