UNIVERSIDADE FEDERAL DE UBERLÂNDIA

Faculdade de Engenharia Civil

**MATHEUS MELO CÂMARA**

**ANÁLISE E PROPOSIÇÃO DE PROJETO FUNCIONAL PARA SEGURANÇA  
E ACESSIBILIDADE EM ENTRONCAMENTO RODOFERROVIÁRIO: UM  
ESTUDO DE CASO EM UBERABA**

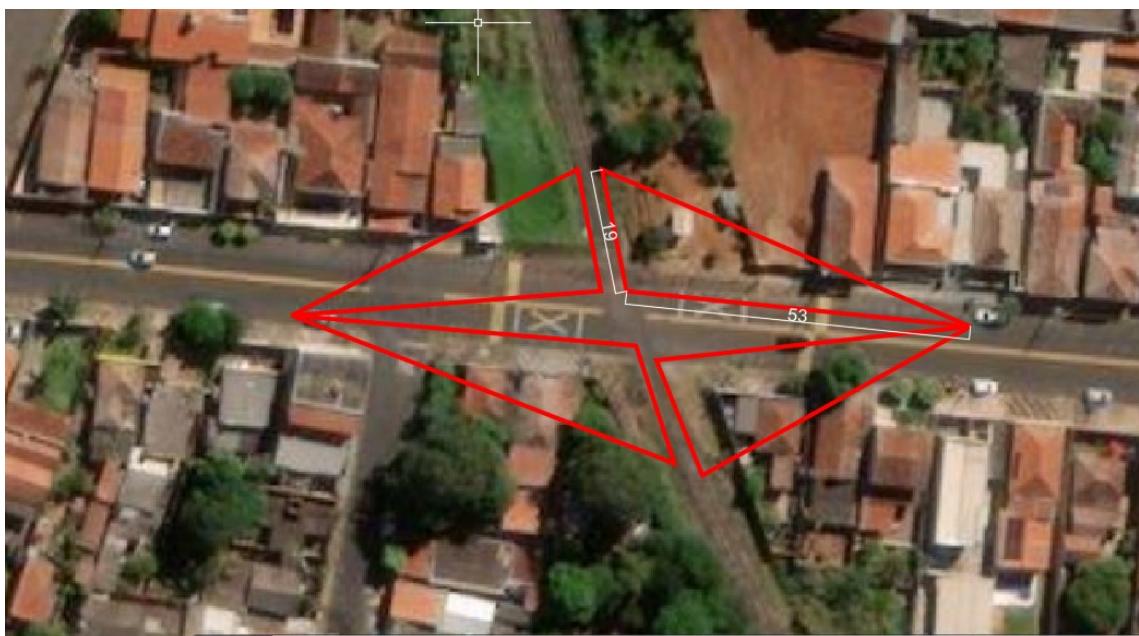
Figura 12: triangulo de visibilidade caso A na rua Espanha

Como é possível observar nas imagens a seguir, ambas as passagens em nível apresentam construções e vegetação que comprometem a visibilidade dos motoristas. Dessa forma, de acordo com a norma vigente, é necessária a adoção de um sistema com dispositivos ativos de sinalização nessas passagens.
