**GESTÃO DA QUALIDADE EM OBRAS: ESTUDO DE CASO COM ANÁLISE  
DE FICHAS DE VERIFICAÇÃO DE SERVIÇOS**

**Quality Management in Construction: A Case Study with Analysis of Service Inspection Forms**

Este trabalho apresenta a análise dos dados obtidos das Fichas de Verificação de Serviços (FVS) como ferramenta de apoio à gestão da qualidade em um empreendimento vertical de alto padrão, com 26 pavimentos, localizado em Uberlândia (MG). O estudo teve como objetivo analisar não conformidades registradas nas FVS, identificando pontos críticos e padrões de desempenho das equipes executoras. A metodologia adotada foi quantitativa e baseada em revisão bibliográfica, coleta de dados em campo e processamento por meio do método ETL (Extract, Transform, Load). Inicialmente, as informações foram extraídas de fichas digitais preenchidas em obra, compiladas em planilha Excel e padronizadas para posterior carga no Power BI. A partir dessa base estruturada, foram desenvolvidos dashboards analíticos que possibilitaram a visualização clara das ocorrências. Os resultados demonstraram que as instalações hidrossanitárias concentraram o maior número de não conformidades, enquanto a equipe elétrica apresent

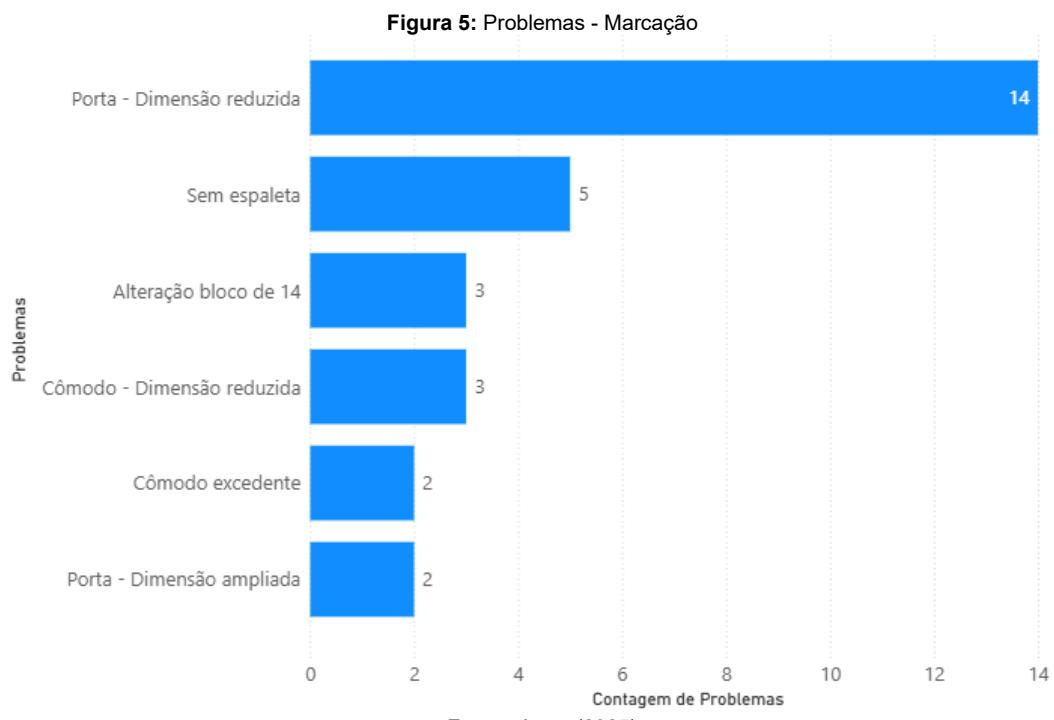
Com relação à etapa de marcação da alvenaria, diversos problemas foram identificados, refletindo falhas tanto no entendimento das especificações do projeto quanto na execução. Entre as principais não conformidades observadas estão aberturas para portas com dimensões incorretas, ausência de elementos essenciais como espaletas para o funcionamento das esquadrias, bem como erros no dimensionamento de ambientes e na escolha dos materiais utilizados. Essas falhas são mostradas, logo abaixo, na Figura 5.

Apresentando as irregularidades encontradas na etapa de marcação da alvenaria, a principal irregularidade identificada correspondeu a “Porta – dimensão reduzida”, com 14 ocorrências. Essa inconformidade se refere ao fato de a abertura destinada à porta ter sido marcada com medidas inferiores às recomendadas em projeto, como mostrado na Figura 6. Observa-se que a porta estava menor que o recomendável, sendo feita uma anotação na foto e registrando o local e qual abertura da porta se encontrava.

A segunda inconformidade, com 5 registros, foi o item “Sem espaleta”, também conhecido como “Boneca”, que se refere à ausência da lateral da alvenaria de porta, o que compromete tanto o acabamento quanto o suporte para a porta. Outro apontamento identificado, com 3 não conformidades, tratou-se de “Alteração bloco de 14”, que indicava a utilização de blocos cerâmicos com diferentes tamanhos dos especificados para aquele local. Além disso, verificou-se a inconformidade “Cômodo - Dimensão reduzida”, com 3 falhas, também referentes à execução de paredes fora das dimensões de projeto, que resultaram em ambientes menores do que o previsto. Ademais, foram registrados 2 erros de “Cômodo excedente”, que corresponde ao oposto do anterior, caracterizando cômodos maiores que os projetados. Por fim, identificou-se “Porta - Dimensão ampliada”, com 2 irregularidades, em que a largura da porta apresenta dimensão superior à indicada em projeto.

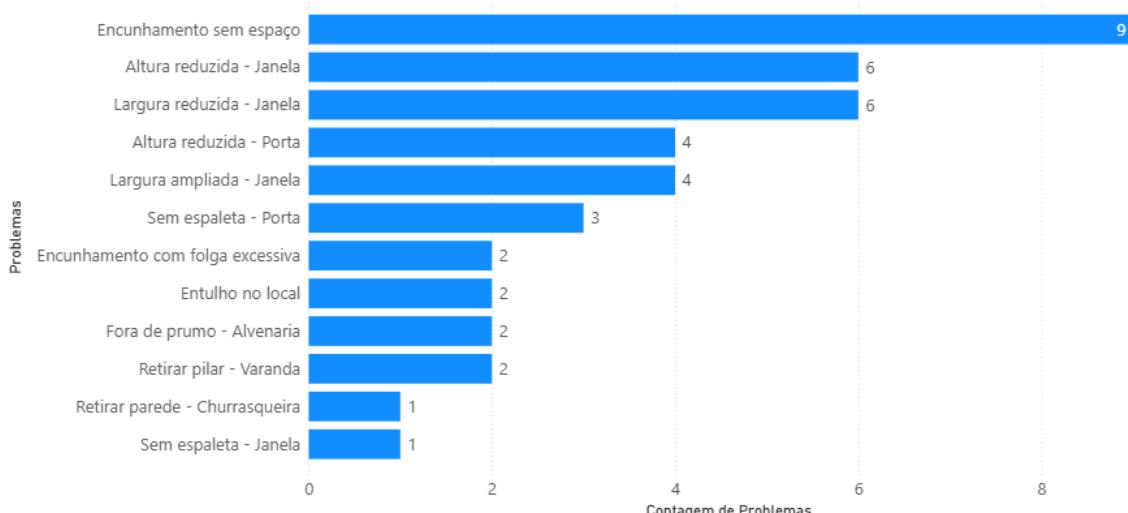
**Figura 8: Problemas - marcação**

As não conformidades identificadas durante a execução da alvenaria refletiram, em sua maioria, falhas de execução relacionadas a medidas fora do padrão projetado. Entre as falhas mais recorrentes destacam-se a ausência de espaço para o encunhamento, alterações nas dimensões de portas e janelas e falta de espaletas nas portas. Além disso, foram observadas ocorrências pontuais envolvendo resíduos no local de trabalho e elementos opcionais a serem removidos conforme as preferências do cliente. A identificação precoce dessas falhas foi essencial para garantir a adoção de medidas corretivas rápidas e eficazes.

Por sua vez, na alvenaria, foram identificadas as seguintes não conformidades: “Encunhamento sem espaço”, com 9 ocorrências, que se caracteriza pelo bloco cerâmico encostado diretamente na laje ou viga, sem o vão necessário para aplicação da massa de encunhamento.

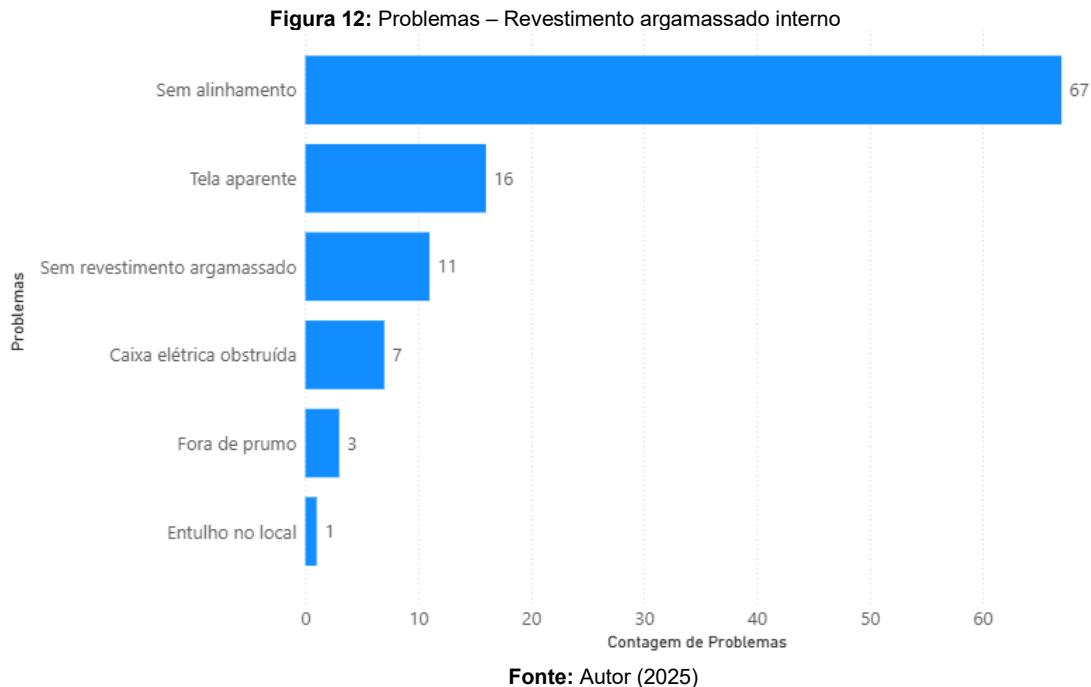
Entre as principais irregularidades observadas estão paredes desalinhadas, exposição de telas metálicas, ausência total ou parcial da camada de revestimento argamassado interno e obstrução de caixas elétricas. Isso pode ser analisado na Figura 12.

No que se refere à ficha referente ao serviço de revestimento argamassado interno, foram registrados 67 problemas relacionados ao desalinhamento das paredes, classificados como “Sem alinhamento”. Termo utilizado para descrever superfícies de parede rebocadas que apresentam irregularidades perceptíveis durante a conferência com a régua. Essa não conformidade indica que a superfície não está plana, apresentando ondulações que exigem correção.

A segunda não conformidade de maior incidência com 16 erros, evidenciou-se como “Tela aparente”. Não conformidade caracterizada pela exposição da tela metálica de reforço aplicada na interface entre elementos estruturais (pilares ou vigas) e alvenarias. A ocorrência se dá quando a tela não é corretamente embutida na argamassa de revestimento, comprometendo o acabamento estético e a durabilidade do sistema. Essas duas irregularidades são mostradas na Figura 13.

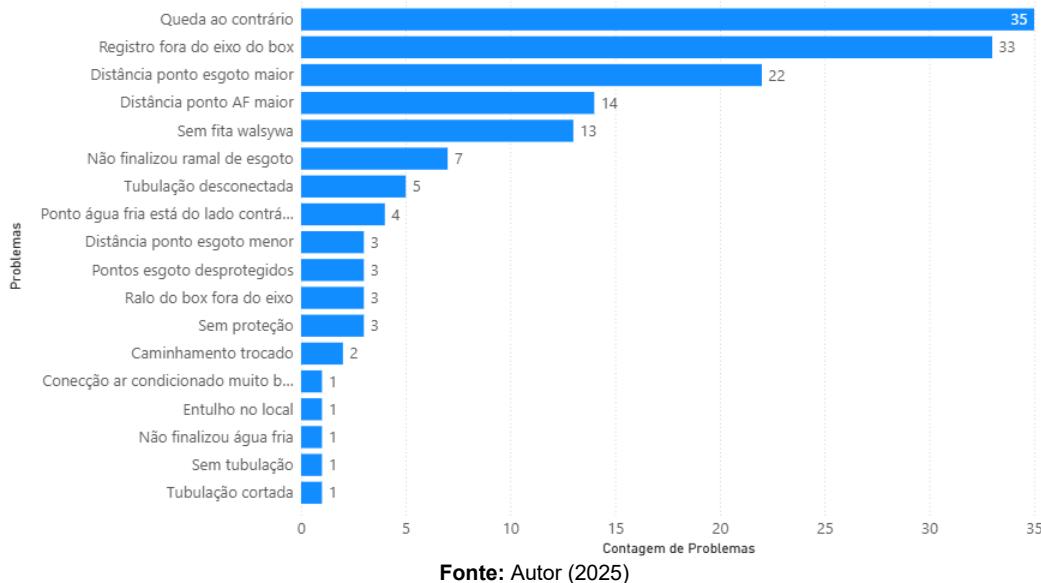
**Figura 16: Problemas – Isométricos – Ramais - Prumadas**

Na etapa de instalações hidrossanitárias, foram constatadas diversas não conformidades associadas ao posicionamento inadequado de tubulações, falhas de execução, ausência de componentes previstos em projeto e desatenção às tolerâncias dimensionais. Esses problemas identificados durante as vistorias, afetam diretamente o desempenho do sistema hidrossanitário, comprometendo o escoamento, a vedação, a estética e, em alguns casos, a funcionalidade das unidades. A seguir, são apresentadas as principais não conformidades registradas, como também as soluções técnicas implementadas com o objetivo de restabelecer a conformidade dos sistemas conforme as exigências normativas.

No que diz respeito às instalações hidrossanitárias são apresentadas juntas os ramais, prumadas e isométricos. O primeiro problema registrado com 35 erros foi a “queda ao contrário”. Não conformidade caracterizada pelo posicionamento inadequado da tubulação em um ramal hidrossanitário, em que o caiamento da tubulação fica invertido ou insuficiente para o correto escoamento da água ou esgoto, observado na Figura 17. Essa falha impede o fluxo adequado, podendo causar acúmulo de líquidos, ou entupimentos, comprometendo o funcionamento do sistema hidrossanitário.

Outros problemas apareceram em menor número, como os 2 registros de “Caminhamento trocado”, quando as tubulações dos ramais destinadas à caixa sifonada e à gordura foram invertidas. Em 1 apontamento, foi observada a “Conexão ar condicionado muito baixo”, em que o dreno foi instalado abaixo da altura mínima, aumentando risco de vazamentos no rodapé e dificultando a manutenção. Ainda com 1 caso, anotou-se “Entulho no local”, presença de resíduos como restos de tubos e conexões e outro de “Não finalizou água fria”, interrupção no caminhamento da tubulação. Também com 1 ocorrência, destacou-se o item “Sem tubulação”, ausência da prumada prevista em projeto, possivelmente por esquecimento ou atraso. Por fim, registrou-se “Tubulação cortada”, referente a um corte indevido que deixou o trecho incompleto, exigindo substituição.

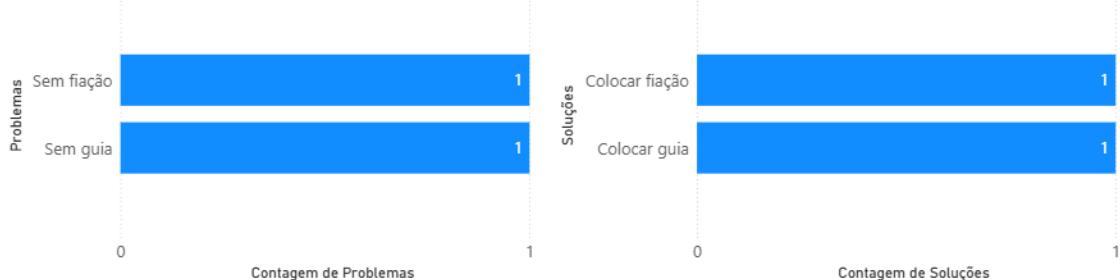
**Figura 22:** Problemas e Soluções – Instalações elétricas

No âmbito das inspeções realizadas durante a execução das instalações elétricas, foi possível identificar um número reduzido de não conformidades, o que indica um bom nível de conformidade nesta etapa da obra. A seguir, são detalhados os principais problemas observados relacionados à passagem de fiação, bem como as passagens para a comunicação de TV e internet implementadas para garantir o pleno funcionamento do sistema.

Por sua vez, na etapa referente às instalações elétricas – fiação, foram identificados apenas dois problemas: “Sem fiação” e “Sem guia”. O primeiro diz respeito à ausência de cabos nas caixas de passagem, enquanto o segundo refere-se à inexistência de guias necessárias para a instalação da rede de internet. As soluções adotadas para esses casos foram, respectivamente, “Colocar fiação” e “Colocar guia”, observados na Figura 23, com o objetivo de restabelecer a funcionalidade do sistema elétrico e possibilitar a futura passagem dos cabos de rede
